速報

2004年6月27日に佐賀市で発生した竜巻災害

Tornado Disaster Occurred in Saga City in June 27, 2004

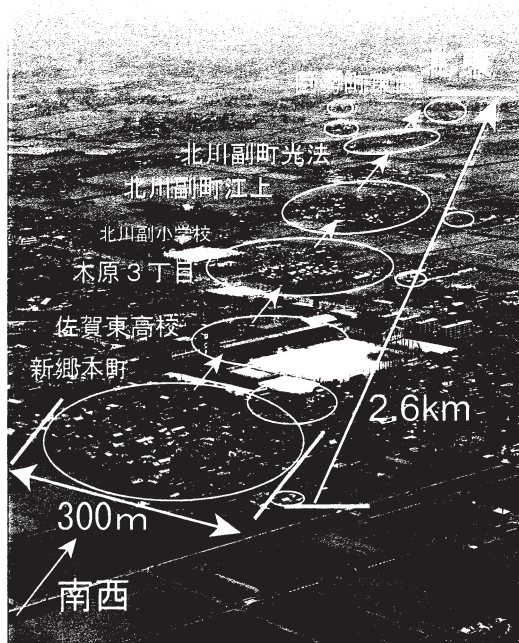
写真1は佐賀市の新郷本町から巨勢町の方向を航空機から撮影したもので、写真の中央部には破損した屋根に青色のビニールシートが掛けた被害家屋が写っており、竜巻が写真の手前から右手後方へ進んだものと推定される。竜巻による家屋被害の幅は約300mにも及んでおり、今回の竜巻被害では最も被害幅が大きかった地域である。写真2は、写真1の手前に位置する円内の新郷本町の被害状況である。南西から北東方向に竜巻が通過しており、経路下に位置する地区では、約40戸が家屋被害を受けており、竜巻被害が大きかった地域の一つである。写真3は、その中央部に位置する縫製工場の建物被害状況である。工場の屋根や壁が吹き飛ばされており、ほぼ全壊の状況にある。

写真1 航空写真による竜巻被害の状況（佐賀市新郷本町～巨勢町東西，2004年6月30日撮影）

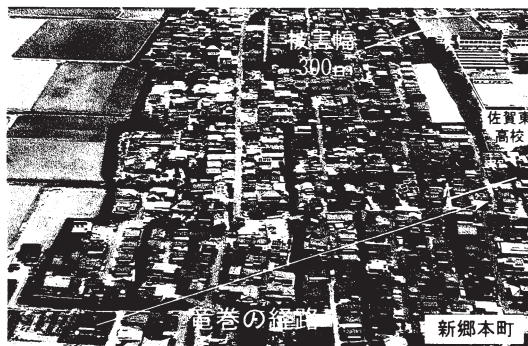
写真2 航空写真による竜巻被害の状況（佐賀市新郷本町・南佐賀，2004年6月30日撮影）

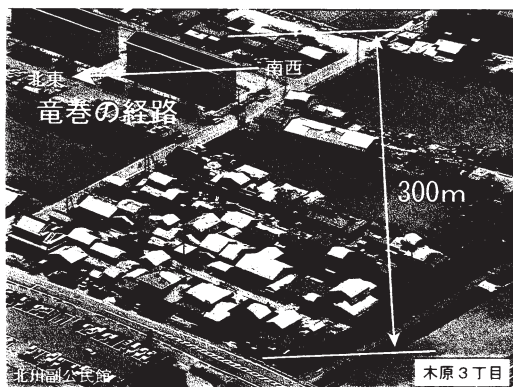
写真8は、航空機により撮影した木原3丁目における竜巻被害の状況である。写真に写った街区では、屋根をブルーシートで覆った家屋がほぼ全体に及んでいる。本街区では、電柱の倒壊，倉庫や軽自動車吹き飛ばされる被害も発生している。家屋被害を受けた住民は、「耳がキーンとなった。」

写真8 航空写真による竜巻被害の状況（佐賀市木原3丁目・北川副町江上，2004年6月30日撮影）

「ゴーゴーと風の音が聞こえ、外が真っ白で驚いた。窓ガラスが割れて、顔を切った。」と証言しており、竜巻に伴い突風や強雨、気圧低下が発生したことが推定できる。また、「ドーンという音を聞いたと同時に屋根がなくなっていたのに気づき、部屋の書類が渦を巻きながら上空に舞った。」など、竜巻が通過した状況と一致する証言が得られている。写真9には、街区のほぼ中央に位置する家屋の被害を示している。ただし、写真8の左手中央に写っている頑丈な瓦葺和風家屋は、竜巻の被害が発生していないことがわかる。

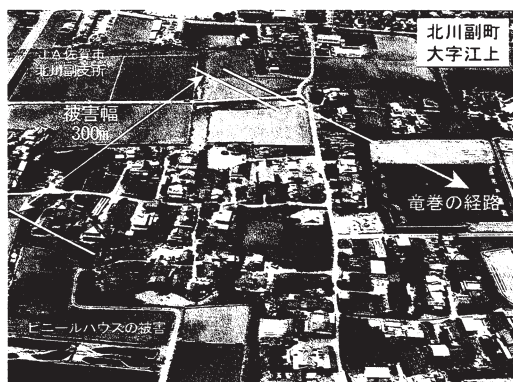
写真10 航空写真による竜巻被害の状況（佐賀市北川副町江上，2004年6月30日撮影）

写真10は、北川副町大字江上における家屋の被害状況を東側から航空機で撮影したものである。約半数の家屋が屋根をブルーシートで覆われてお

り、本集落でも大きな被害が生じていることがわかる。被害集落の東側に住んでいる住民からは、「南の方向に渦巻きを見た」と、具体的に竜巻を見た証言も得られた。写真10の左上に写ったJA佐賀市北川副支所の建物被害は、写真11にも示したように、竜巻に伴う屋根の飛散、窓ガラスの破損により、建物がほぼ全壊の状況が認められており、業務への影響が懸念されている。さらに、写真10の左下に写ったビニールハウスの被害を写真12に示した。花卉が栽培されているパイプハウスはパイプが湾曲しており、ハウスの修復が不可能な状況になっている。

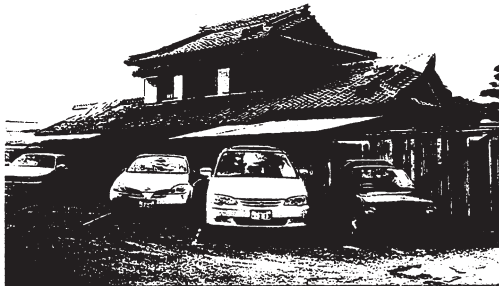
佐賀市西与賀町今津における家屋被害を写真4に示した。現地調査から、本地区が竜巻の始点と考えられるが、竜巻に伴う家屋の屋根の被害は比較的軽度であった。その後、竜巻は東の方向に移動し、ビニールハウス（菊栽培）の被害（写真5，佐賀市西与賀町屋外），倉庫の被害（写真6，佐賀市本庄町鹿子），家屋と倉庫の被害（写真7，佐賀市北川副町新郷）などが発生しているが、被害幅はきわめて狭く20m程度の範囲と推定された。

写真4 竜巻による家屋の被害状況（佐賀市西与賀町今津，2004年7月2日撮影）

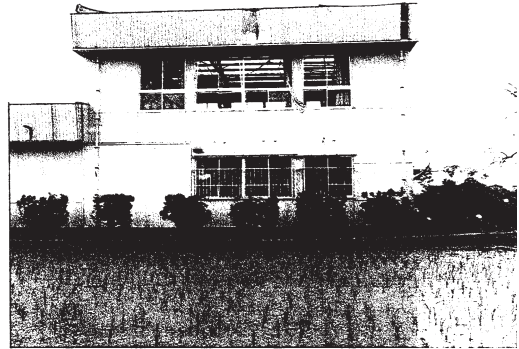
写真11 竜巻による JA 佐賀市北川副支所の被害状況（佐賀市北川副町江上，2004年6月30日撮影）

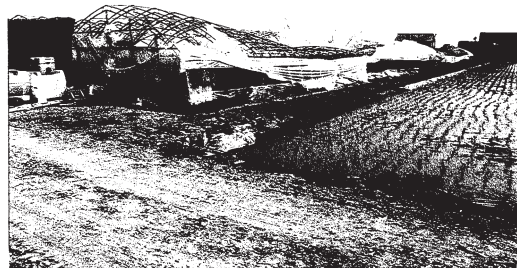
写真12 竜巻によるビニールハウスの被害状況（佐賀市北川副町江上，2004年6月30日撮影）
