# 地震動による地盤と建造物の被害

後藤 浩之\*・高橋 良和\*・楢田 泰子\*\*・高橋 章浩\*\*\*・盛川 仁\*\*\*\*

## 1. はじめに

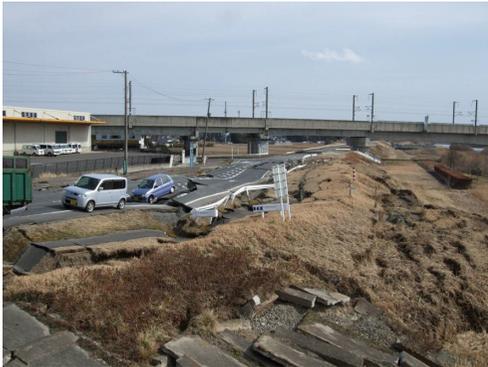
河川堤防被害に関して、国土交通省によると阿武隈川、名取川、北上川、鳴瀬川で津波によるものと考えられる堤防流出・決壊が計25箇所にはのべることが報告されている<sup>7)</sup>。また、堤防沈下、堤防崩れ、堤防クラックなどが報告されており、例えば鳴瀬川は堤防沈下27箇所、堤防崩れ25箇所、堤防クラック183箇所である<sup>7)</sup>。このうち、津波に関連しない地震動による直接的な被害も鳴瀬川、江合川、吉田川で認められたことが報告されている<sup>4)</sup>。江合川の堤防では天端の沈下、天端の開口クラック、法面のクラックなどが複数認められ、法尻に噴砂が見られる箇所もあった。写真1は江合川に架かる県道1号の橋梁である江合橋の

写真1 江合橋左岸下流側の堤防盛土の被害  
(撮影日：2011/3/14)

左岸下流側の堤防の被害の様子である。堤体は側方に大きく変形するとともに大きな沈下を生じており、その結果、堤防天端部に設けられた路面にはクラックが発生し、不同沈下を生じていた。信号待ちをして停止していたと思われる道路上の車両は身動きが取れず、乗り捨ててある状態であった。基礎地盤は砂質シルトや粘土で主に構成されており、また、細粒分を多く含む噴砂がクラック内に見られたことから、堤体や砂質シルト層の液状化が、堤防大変形の原因の一つであると考えられる。

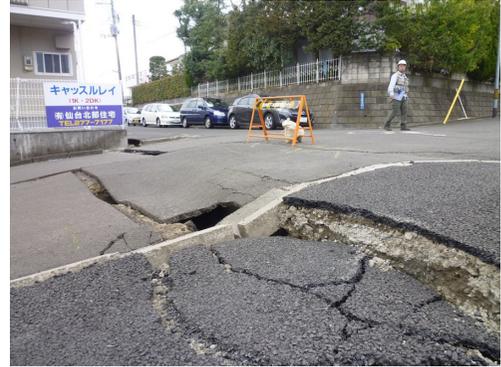
造成地の被害は仙台市を中心に発生し、北中山、桜ヶ丘、南光台、旭ヶ丘、鶴ヶ丘、緑ヶ丘、折立、西花苑、相互台で地盤変状が報告されている<sup>4)</sup>。例えば、緑ヶ丘は1978年宮城県沖地震で被害の発生した造成地であるが、1丁目は鋼管杭、コンクリートもたれ擁壁、集水井などの対策工が功を奏して被害が認められなかったが、3丁目と4丁目では1978年の地震と同じ箇所でも顕著な地盤変状が発生している<sup>4)</sup>。仙台市青葉区桜ヶ丘4丁目では緩やかな斜面上の宅地で地盤変状が認められた(写真2)。路面上には斜面方向と垂直に複数のクラックが発生し、上下方向にギャップのあるものも認められた。斜面下手方向に地盤が移動したことに起因したものと考えられる。クラック部から水道管被害によるものと考えられる漏水も発生していた。なお、斜面下端部には噴砂が認められた。

写真2 仙台市青葉区桜ヶ丘4丁目の斜面上に認められた路面のクラック (撮影日：2011/3/14)

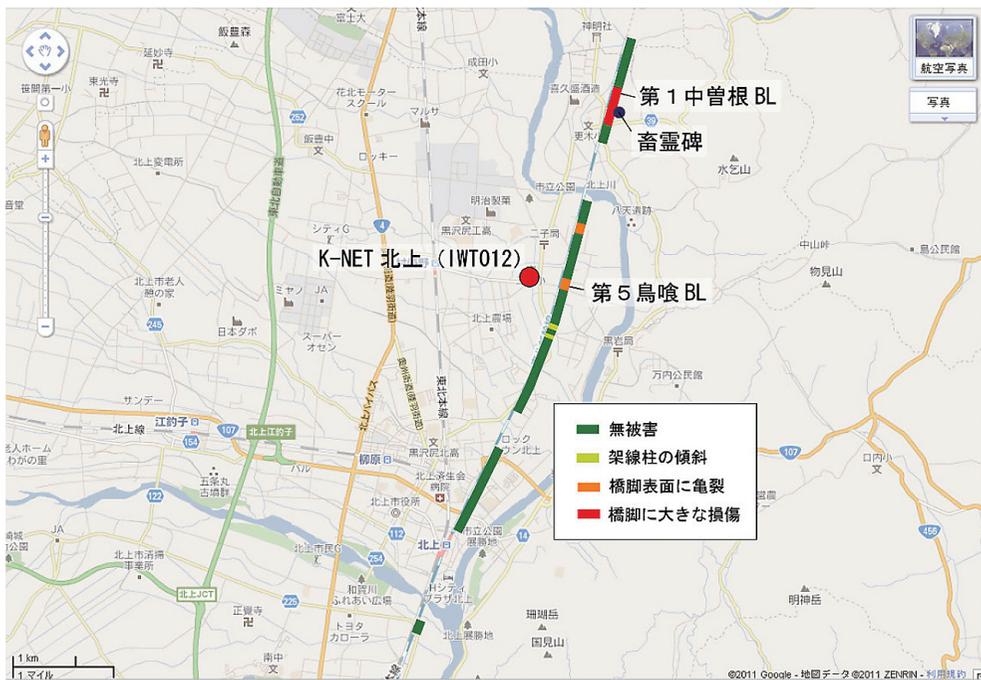
図1 北上駅－新花巻駅間の東北新幹線被害の概要と第1中曽根BLの位置

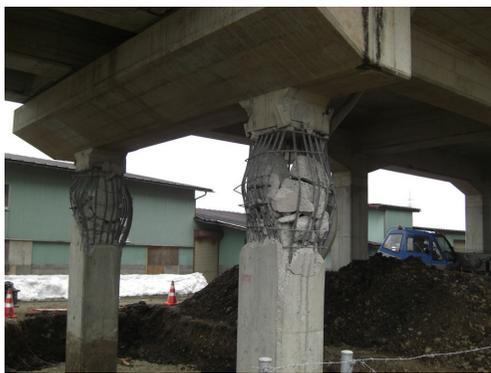
津波被災地では、津波による構造物の被害が太平洋沿岸に多く報告されているが、地震動による構造物被害は限定的である。その中で東北新幹線の被害は、他の構造物被害と比較して顕著である。JR 東日本の報告によると<sup>9)</sup>、沿線上の架線柱の被害は約540箇所、高架橋の被害は約100箇所など計1,200箇所にのぼる。北上駅－新花巻駅間の第1中曽根BL(高架橋)(図1)では、高架橋柱が大きく損傷し、コアコンクリートが玉石状に破碎して主鉄筋がはらみだし、軸力支持能力を喪失している様子が認められた(写真3)。第1中曽根BLは両端にゲルバー桁を有する一層ラーメン高架橋であり、このような損傷はラーメン端部柱にのみ見られたため桁の落下に直接繋がることはないが、単純桁を支持する重要な柱である。また、仙台駅－古川駅間の二層ラーメン高架橋では耐震補強された柱部ではなく横梁に損傷が認められた(写真4)。なお、本震以降復旧作業が進められていたが、4/7に発生した余震によって再度被害が発生している<sup>9)</sup>。本震で被害を受けた高架橋は応急的な補強がなされたため損傷は軽微であったが、本震時に無被害と判断された高架橋で被害が発生している。

写真3 東北新幹線北上駅－新花巻駅間の第1中曽根BLのラーメン高架橋柱の大きな損傷 (撮影日：2011/3/15)

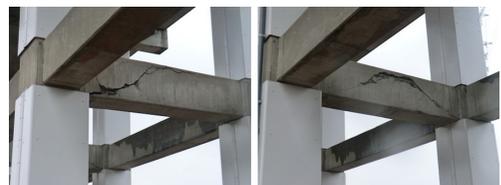
写真4 東北新幹線仙台駅－古川駅間の高架橋横梁の損傷 (撮影日：2011/3/15)

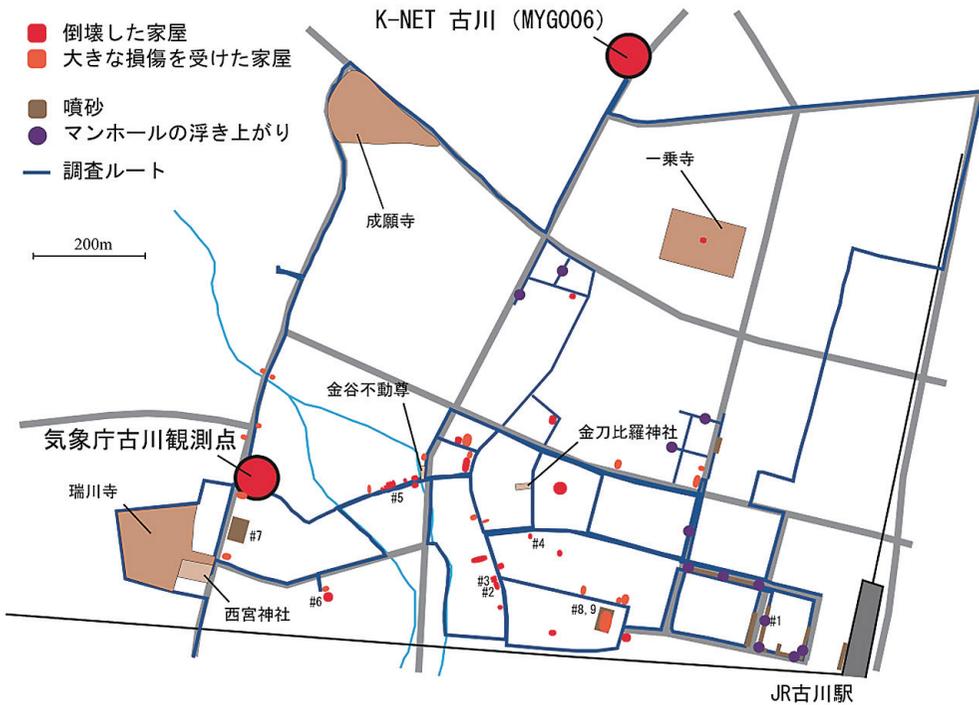
米市迫町佐沼では、局所的に家屋の被害が集中している箇所が認められた。このうち、大崎市古川の古川駅北西側では複数の倒壊家屋や液状化被害が見られた。図2は古川駅北西側で調査を実施したルートとルート上に認められた倒壊家屋、大きな損傷を受けた家屋、マンホールの浮き上がり、

噴砂の位置を整理したものである。なお、調査は3/14-4/7の数日間で行われており、4/7の余震による影響を受ける前の状況である。大崎市古川には防災科学技術研究所K-NET古川観測点と気象庁による大崎市古川観測点が位置している。両者ともに、震度6強を観測しているが、4/26現在で地震記録が公開されているのはK-NET古川観測点のみである。両観測点は直線距離で約1 kmであるが、周辺の被害状況を調査すると気象庁古川観測点の位置する南側の方が被害は顕著である。液状化による噴砂、マンホールの浮き上がりなどの被害は主に古川駅西側の駅前大通で見られ、その西側に

図2 大崎市古川の被害の様子と地震観測点位置

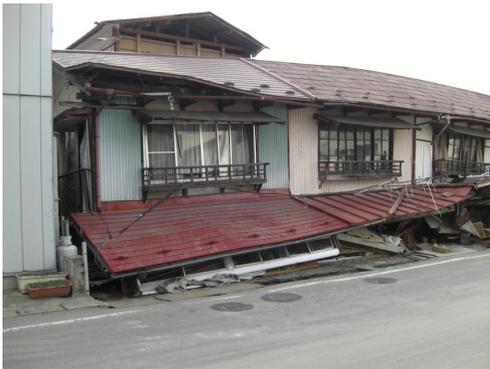
写真5 大崎市古川中里の木造家屋の被害（撮影日：2011/3/14）

位置する古川中里，古川南町，古川荒川小金町などで木造家屋の被害が認められた(写真5)。また，古川中里では傾いたアパートが見られ(写真6)，周辺に噴砂が認められている。

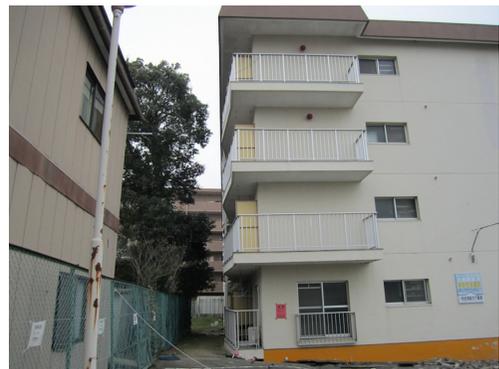
写真6 大崎市古川中里のアパートの傾斜（撮影日：2011/4/7）
