岩手県沿岸地域を対象とした東日本大震災津波に関する地理・来襲津波・被害建物特性

Topographical, Propagating Tsunami and Suffering Building Features by the Great East Japan Earthquake Tsunami in the Iwate Coastal Region

Ryoichi YANAGAWA* and Shigeki SAKAI**

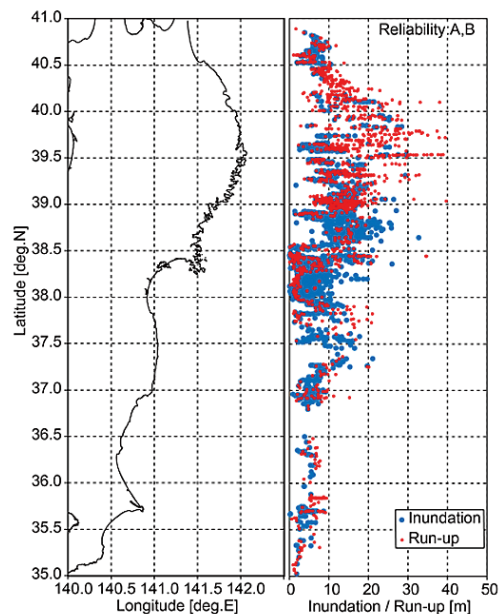
図1 東日本大震災津波の津波痕跡高(東北地方全域)

な被害の多くは、海底地震により発生した津波によるものであることが分かっている。土木学会東北地方太平洋沖地震津波合同調査グループ⁵⁾が取り纏めた津波痕跡の資料を整理すると、津波高さは野田村～陸前高田市にわたる岩手県沿岸の広い地域で高い傾向が認められ、浸水高の最高値は宮古市姉吉でT.P. +29.5m、遡上高の最高値は大船渡市三陸町でT.P. +39.7mであると報告している(図1)。

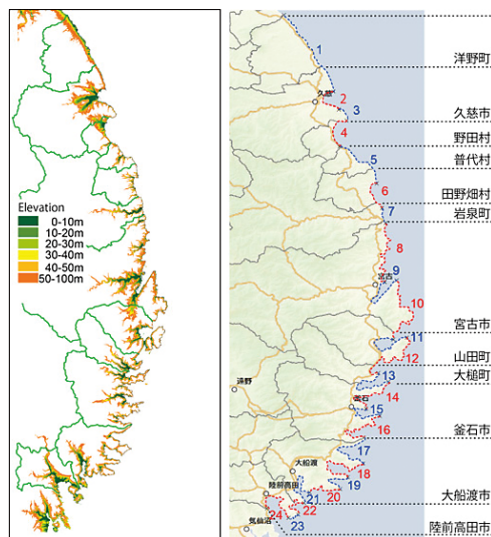
図2 標高図および24地域海岸の分類図

図2に示すとおり、久慈湾・野田湾・岩泉海岸・大槌湾・釜石湾では湾奥域のみ平地を有する一方、宮古湾・山田湾・大船渡湾・広田湾では湾全域にわたり平地を有している。それ以外の地域では、海岸線からの背後地域が狭く急峻な断崖地形となっており、海岸利用されない箇所では海岸保全施設が未整備な区間も多い。表3にて、各地域海岸の地理特性を整理した。各地域における海岸施設の設置割合は、久慈湾・宮古湾・大船渡湾で60%を、山田湾・広田湾では50%をそれぞれ上回ったが、重茂海岸では6.9%と低く重茂・音部集落のみ津波防潮堤が整備されている程度であった。

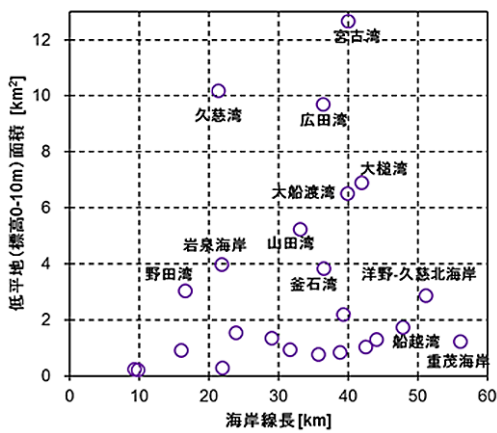
図3 海岸線長と低平地面積との関係

岩手県沿岸地域では、標高の低い平地に建物が密集して配置されており、その多くが標高10m未満であった。そこで、標高10m以下の地域を低平地と定義した。図3は各地域における海岸線長と低平地面積の関係、図4は各地域における低平地面積と平均地形勾配の関係をプロットしたものである。人口の多い湾地域（宮古湾・久慈湾・広田湾）では、岩手県内の沿岸地域の中でも海岸線長さに対して低平地面積が広い（内陸方向への低平地が広い）のに対し、重茂海岸や船越湾・洋野-久慈北海岸では内陸方向への低平地が狭い。また、低平地面積が広い湾地形（宮古湾・久慈湾・

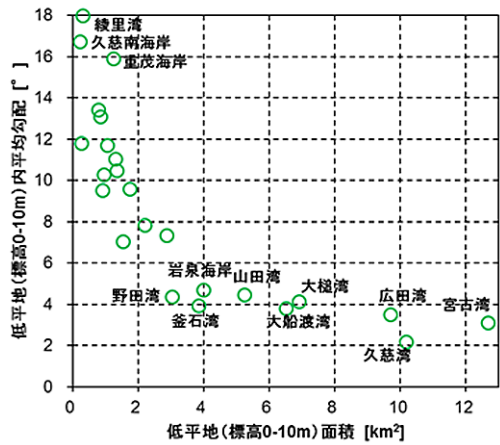
図4 低平地面積と平均地形勾配との関係

広田湾) では平均勾配が4%以下と緩やかなのに対し、綾里湾や湾地域以外(久慈南海岸・重茂海岸)では、平均地形勾配が15%以上と大きく、背後に段丘や急傾斜地を多く有していることが浮き彫りとなった。

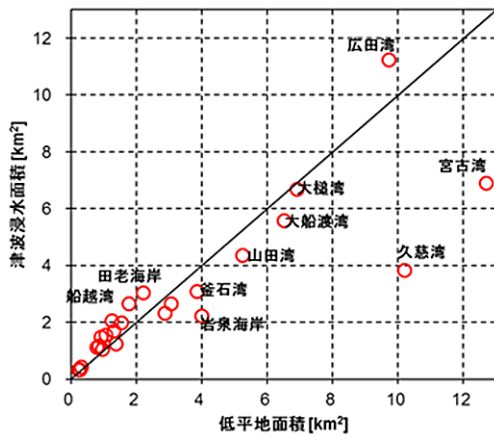
図5 低平地面積と津波浸水面積との関係

は今回設定した低平地面積とほぼ同等若しくはやや下回る地域が多かった(図5)。久慈湾や岩泉海岸、宮古湾では低平地面積が浸水面積を大きく上回ったのに対し、広田湾・田老海岸・船越湾では浸水面積が低平地面積を上回った(図6)。久慈湾や岩泉海岸、宮古湾では低平地でも海岸線から遠い程津波浸水を免れているのに対し、広田湾・田老海岸・船越湾では低平地ほぼ全てが水没してしまったことになる。

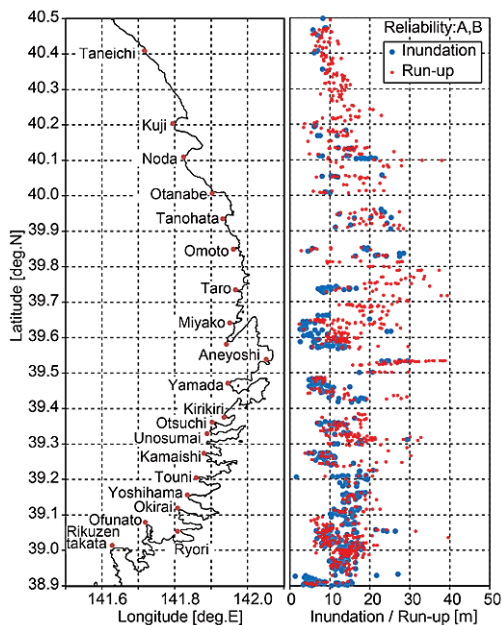
図7 東日本大震災津波の津波痕跡高 (岩手県)

図7にて、岩手県沿岸地域を対象とした津波の浸水高および遡上高の空間分布を示す。遡上高は、高い順に綾里湾の南側湾口でT.P. +39.71m、宮古市田老南部でT.P. +39.45m、宮古市姉吉でT.P. +38.92mが観測された。遡上高がT.P. +30mを越えた観測地域は、岩泉海岸～田老海岸～重茂海岸にまたがる太平洋に面した地域において他地域よりも高頻度であった。とりわけ重茂半島の南東先端部にあたる姉吉地区の津波痕跡高は著しく、6地点で観測された浸水高の平均値はT.P. +

26.1m, 16地点で観測された遡上高の平均値はT.P. +32.1mであった。湾地形での湾口と湾奥それぞれの遡上高を比較したところ、遡上高は、湾口よりも湾奥地域で低下する傾向があり、犬飼ら¹³⁾も、多くの湾では湾奥で遡上高が減衰していると現地調査の結果から述べている。隣接する地域間で津波痕跡高の比較を行ったところ、閉鎖度指数が高いほど津波痕跡高が低くなる傾向がみられた。これに関して、鈴木ら¹⁴⁾の調査では、湾口防波堤が設置している釜石湾と隣接する両石湾では浸水高に4mもの差が現れていること、湾口防波堤が設置してある釜石湾や大船渡湾では湾内の流速が比較的小さくて水位上昇の速度も低減されていたとの目撃証言を得ている。これら傾向を踏まえると、海岸地形が津波高さを決定付ける要因の一つである事は明らかで、湾口防波堤は内湾への津波エネルギーを減衰させる事に寄与しており、閉鎖度指数のような簡易的な指標でも津波波高の地域傾向を把握することが可能である事が示唆された。

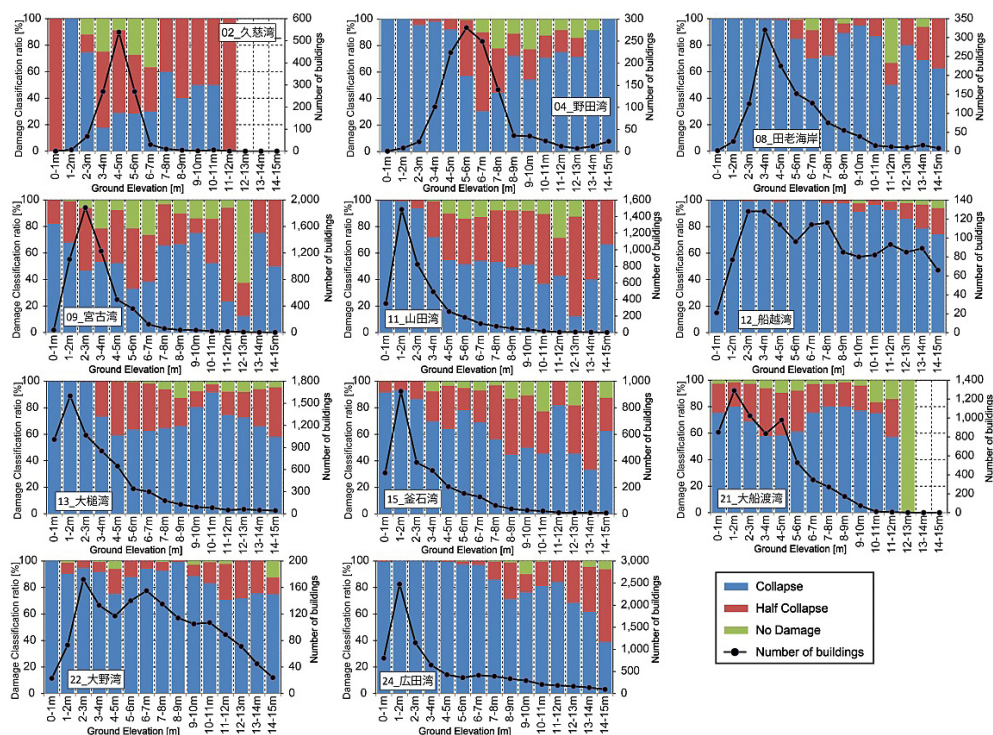
図8 代表的な地域海岸における標高帯別建物数と破壊区分の割合

湾・田老海岸・重茂海岸・大槌湾・綾里湾・大船渡湾、③優占する標高帯がない若しくは優占する標高帯が複数ある地域：洋野-久慈北海岸・南久慈海岸・普代海岸・田野畑海岸・船越湾・両石湾・唐丹湾・吉浜湾・越喜来湾・大船渡湾外洋・大野湾・広田湾外洋。突出して優占する標高帯がある地域でも、0-2m帯では殆ど存在せず4-5m帯に建物数が多い久慈湾や、山田湾・釜石湾・広田湾のように1-2m付近で建物が突出している地域とで地理的特徴を反映した傾向がみられた。図8は、建物数が1,000棟を越える11地域(以下、代表的な地域海岸と称する)での各標高帯での建物数とその破壊区分の割合を整理している。標高別で建物の被害程度を整理すると、標高が低い程全壊割合が高いことが明らかとなった。建物数と被害区分の関係性を精査すると、久慈湾・野田湾・宮古湾では建物の多い標高帯では半壊率および被害無率が高い傾向があるのに対し、田老海岸・山田湾・船越湾・大槌湾・釜石湾・大野湾・広田湾で

は建物の多い標高帯ではほぼ全て全壊していた。

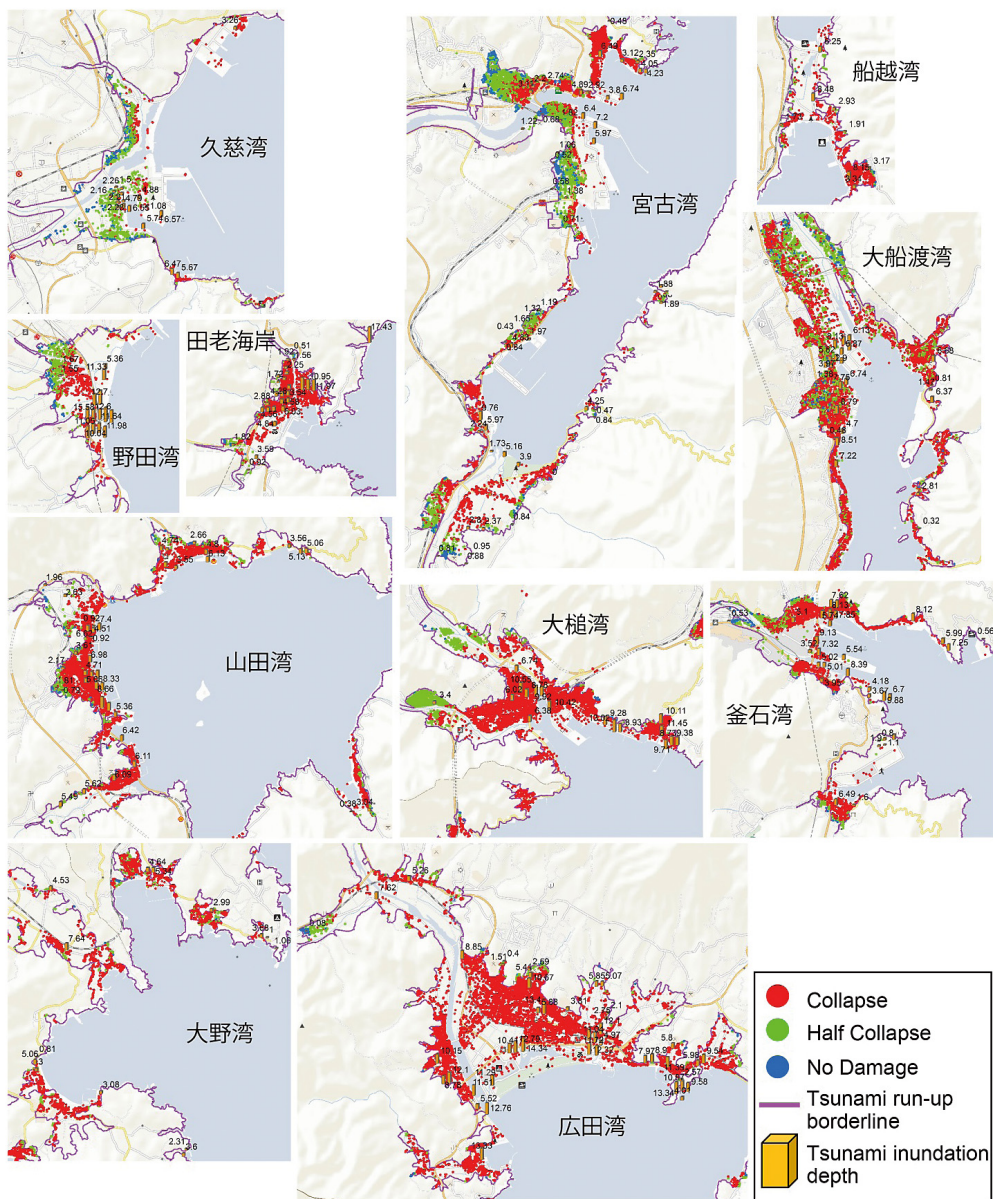
図9 代表的な地域海岸における破壊区分別建物被害と浸水深の分布

代表的な地域海岸における破壊区分別建物の位置と浸水深の分布を図9に示す。いずれの地域でも水際線に近い建物ほど全壊しており、水際線から離れるほど半壊若しくは被害無建物の割合が増大する傾向がみられた。久慈湾、野田湾、宮古湾、山田湾、大槌湾、釜石湾では全壊建物、半壊建物、被害無建物分布の境目が明瞭だが、田老海岸、船越湾、広田湾ではほぼ全てが全壊建物となっていた。そして、大船渡湾と大野湾では全壊建物、半壊建物、被害無建物が混在していた。これら状況に関して、首藤ら¹⁵⁾は浸水深が1mを上回ると部分的破壊となり、2mを上回ると木造建物が全面破壊に至ると過去の津波被害調査から指摘している。図9で示す代表的な地域海岸については、半壊建物の密集している地域の浸水深の平均値は、久慈湾や普代海岸で2.2m、大船渡湾で

7.5mだったもののそれ以外の地域ではいずれも2mを下回った。柳澤ら¹⁶⁾は木造家屋でも浸水深が2.4m以下で大破を免れていると仙台平野での検討から指摘しており、今回の傾向にも合致する。そして、被害無建物が密集している地域の浸水深は1mを下回ったことから、津波による建物被害は、各地域の浸水深と地盤高の関係から大凡推定可能であるといえる。なお、大船渡湾での半壊建物群での平均浸水深が7.5mだった事に関して、該当する地域は港湾地域に隣接して立地している主にS造からなる文教厚生施設、工業施設、運輸倉庫施設で、岩手県沿岸で殆どを占める木造建物と比較しても十分に強度が強かった為に全壊を免れたと考えられる。大船渡湾と大野湾での建物被害混在型の分布については、浸水深の値以外にも、工場、加工場、商業施設等の高耐力のRC造やS造建物が周囲に高密度に存在していたため背後地域の建物が致命的な被害を免れた可能性が推察された。

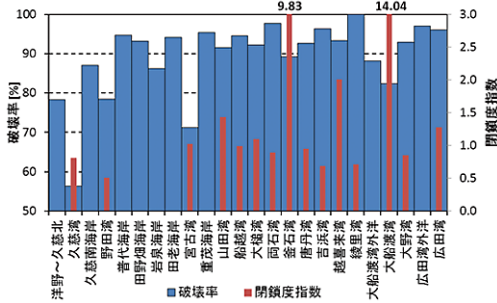
図10 各地域海岸における建物破壊率と閉鎖度指数との関係

建物全壊率は、久慈湾で29.7%と3割程度に留まったもののそれ以外の地域ではいずれも5割を越えた。半壊率は、県北地域や宮古湾、大船渡湾でやや高い傾向があり、25%を上回った。被害無率は、久慈湾で17.1%、宮古湾で10.3%だったが、他地域では総じて低く、南久慈海岸・綾里湾・大船渡湾外洋の浸水区域内では被害無建物が存在しなかった。被害の程度を定量的に把握した羽鳥の破壊率は、多くの地域で90%を上回っており、一部地域を除いて、岩手県内の津波浸水区域に含まれる集落は壊滅的な被害を被ったといえる。破壊率が最も低かった地域が久慈湾の56.3%、次いで宮古湾の71.2%であった。破壊率が高い代表的な地域は、広田湾の96.1%、船越湾で94.6%、田老海岸で94.2%、大野湾で93.0%、大槌湾で92.3%、山田湾で91.6%が挙げられる。被害の隣接する地域間の違いについては、閉鎖性の高い地形を有する地域ほど相対的に破壊率が低い傾向が

みられた(図10)なお、閉鎖度指数は海域および沿岸地形のみから推定される指標のため、陸域の情報は含まれていない。隣接する地域間は、外洋での津波高さ、陸上地形や建物配置の特徴が比較的似ていることもあり大凡の傾向を捉えることが可能だが、大きく変化する離れた地域間での建物

を対象とした破壊率の比較は困難である。そして、破壊率との定量的な評価を行うにあたり、建物に直接被害を与える要因である津波浸水深や津波力の考慮が必要であり、閉鎖度指数は簡易的な指標として捉える必要がある。
