2015年9月東北豪雨による渋井川洪水氾濫の特徴

Characteristics of heavy rainfall and flood inundation at Shibui River in Miyagi Prefecture in September 2015

Shuichi KURE¹, Shuji MORIGUCHI², Takahiro HORIAI³,
Daisuke KOMORI⁴, So KAZAMA⁵ and Hitoshi TANAKA⁵

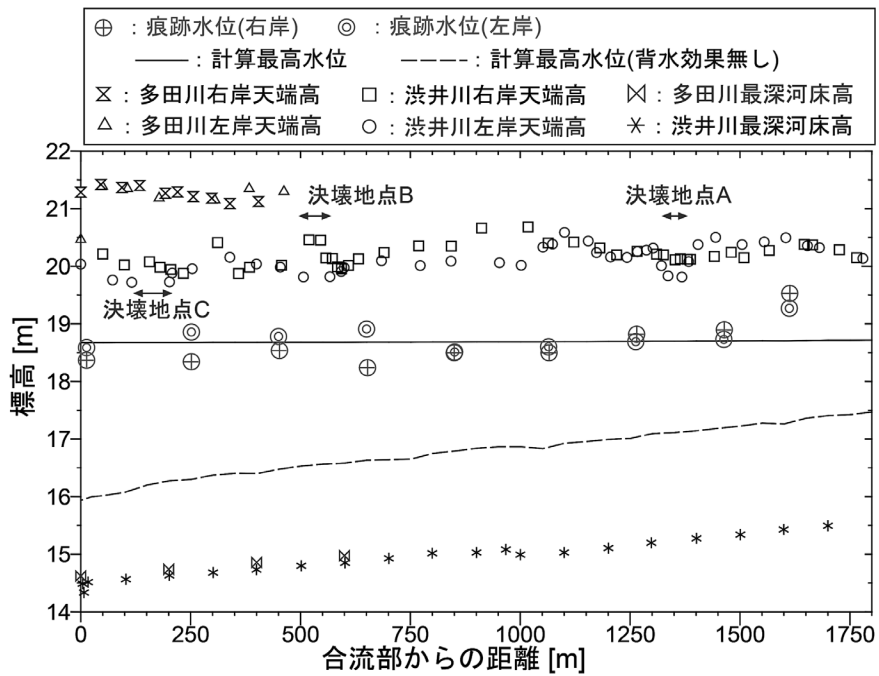
Fig. 8 渋井川, 多田川合流部上流の堤防天端高および最深河床高

Fig. 8に渋井川および多田川の河川堤防天端高および最深河床標高を示す。後述する計算水位も図に含まれているが計算水位の詳細は6章を参照されたい。本天端高は、現地 RTK (Real Time Kinematic) 測量より測定したものであり、堤防決壊部は応急復旧がなされた後に計測したため、図より除外している。また、最深河床標高は宮城県河川課より提供頂いた。Fig. 8に示すよう多田川の堤防が渋井川より高いとともに、渋井川が多田川合流地点から決壊地点上流まで河床勾配が非常に緩やかなことがわかる。渋井川は多田川の支川であり、多田川の水位上昇に伴い渋井川の洪水流の多田川合流部への流入が困難となる背水 (バックウォーター) 効果により多田川の水位が下流側から上昇したものと推測される。堤防決壊後は、渋井川の水位低下に伴い多田川洪水の渋井川への逆流が生じ、浸水拡大に寄与したものと

Fig. 8に示すよう計算最高水位は洪水後の調査より得られた痕跡水位と良好な一致を見せている。痕跡水位は宮城県河川課より提供頂いた。また計算最高水位および痕跡水位は堤防天端高より1 m程度低いことがわかる。Fig. 23の計算結果より、西荒井観測地点におけるピーク流量は30 m³/s程度であり、ピーク水位時刻は11日5:30に計算されている。

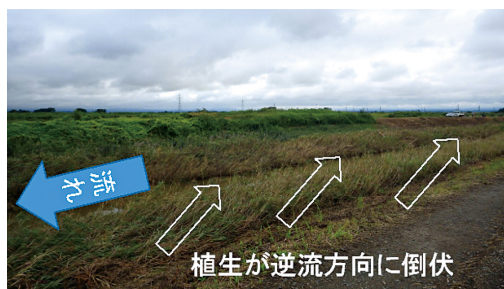
Fig. 9 植生の逆流方向への倒伏

推測される。この多田川からの逆流により堤防決壊後も渋井川の水位は高い状態を維持し、第2, 第3の決壊が生じたものと推測される。住民からも多田川から渋井川への逆流が報告されるとともに、洪水減速時に河川表面流れの逆流が確認されている¹⁰⁾。また、Fig. 9に示すよう河川高水敷の植生が決壊地点CからBにかけて上流側に倒伏しているのが確認され、逆流は決壊地点Bまで生じていた可能性が高い。以下、各地点の決壊状況の詳細を報告する。

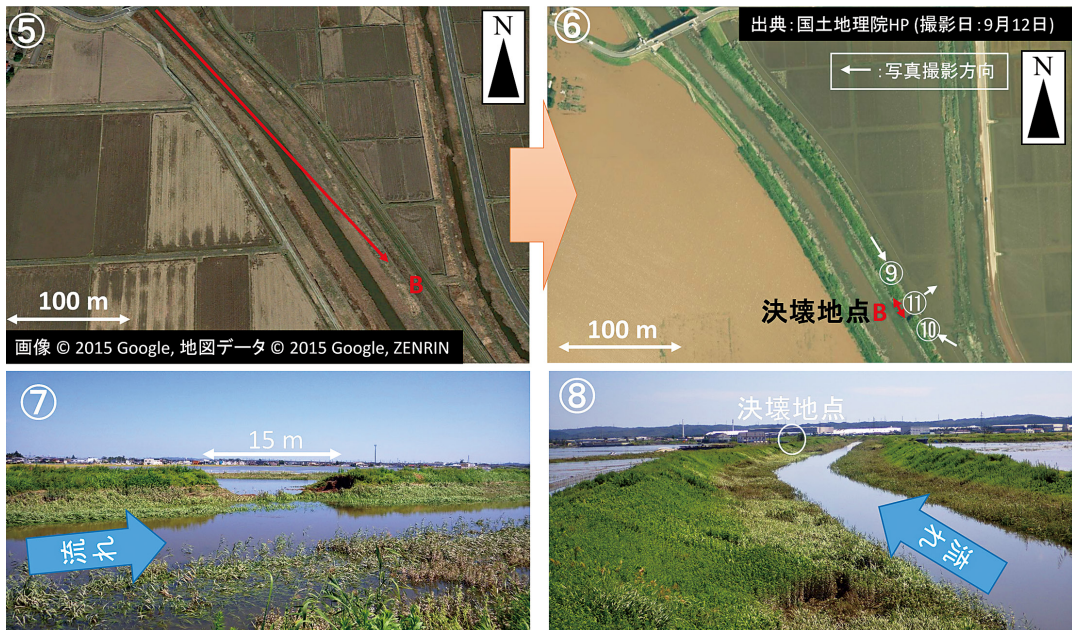
Fig. 11 決壊地点 B の状況 (Google Earth および国土地理院画像¹⁷⁾に加筆)

渋井川の決壊地点 B は多田川との合流部より約0.6 km 上流に位置する。Fig. 11に地点 B 周辺の決壊前 (⑤) と決壊後 (⑥) の空撮画像および決壊状況を示す。決壊幅は約15 m である (⑦)。調査より洪水流の堤防越流痕跡は確認されなかった。堤防天端に舗装はされていない (⑧)。水路はゆるやかに決壊部に向かって湾曲しており (⑤, ⑧), 地点 B への流れの集中や2次流による侵食等が生じた可能性は排除できない。しかしながら,

背水効果に伴い水位が上昇し流速が抑制される状況では洪水流速も小さい事が推測され, 侵食破壊が B 地点で生じた可能性は低いと考える。

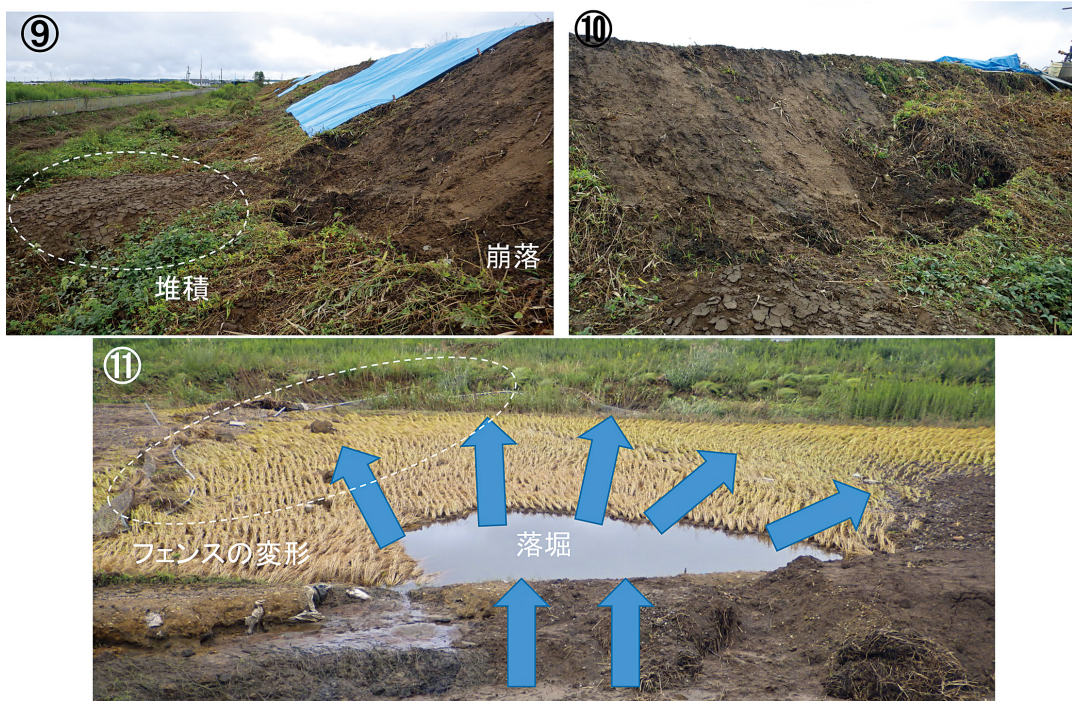
Fig. 12 決壊地点 B 堤内側の状況

決壊部堤内側の状況を Fig. 12に示す。決壊部裏のり面には多くの崩落・すべり箇所 (⑨, ⑩) が存在し浸透流が発生した痕跡が確認される。⑪は決壊地点の堤内側である。氾濫流による水路金網フェンスの変形や植生の倒伏, 落堀の形成が堤内側で確認される。稲は中央からやや下流側に広がるように倒伏している。フェンスの倒伏は洪水氾濫流の流体力による基礎部の破壊ではなく, 支持杭周辺土壌の洗掘に伴うものである。このような堤内地の状況から, 決壊時に堤内側に大きな浸水 (湛水) は生じていなかったものと推測される。

上記の決壊状況や直線水路、越流が確認されていない点等から、堤防決壊は浸透破壊に伴い生じた可能性が極めて高い。実際にB点、C点付近の堤防裏のり面に多くの崩落・すべり箇所等が存在し、浸透流が生じていた痕跡が確認された。つまり背水効果に伴い水位が上昇した状況が継続

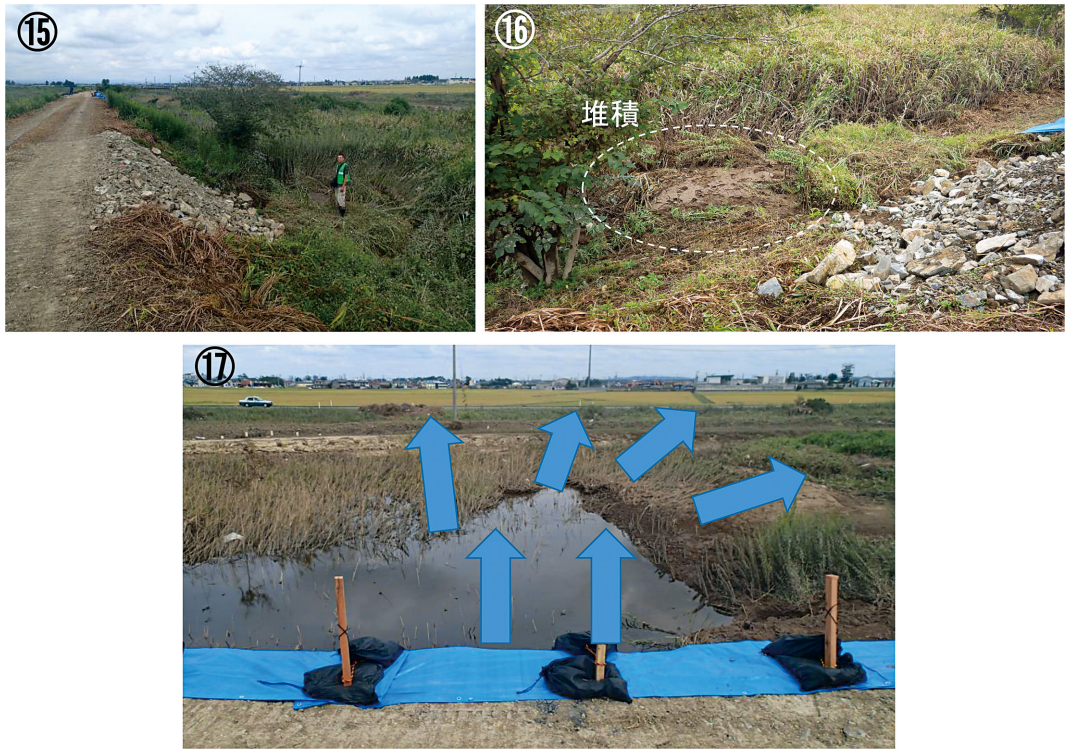
Fig. 14 決壊地点 A 堤内側の状況

決壊部周辺堤内側の状況を Fig. 14 に示す。決壊地点Bと同様に、決壊部裏のり面には多くの崩落・すべり箇所が存在し(15, 16) 浸透流が発生した痕跡が確認される。17は決壊地点の堤内側である。氾濫流による植生の倒伏が堤内側で確認される。地点Cでも稲は中央からやや下流側に広がるように倒伏している。このような堤内地の状況から決壊時は、堤内側は大きな浸水(湛水)は生じていなかったものと推測される。

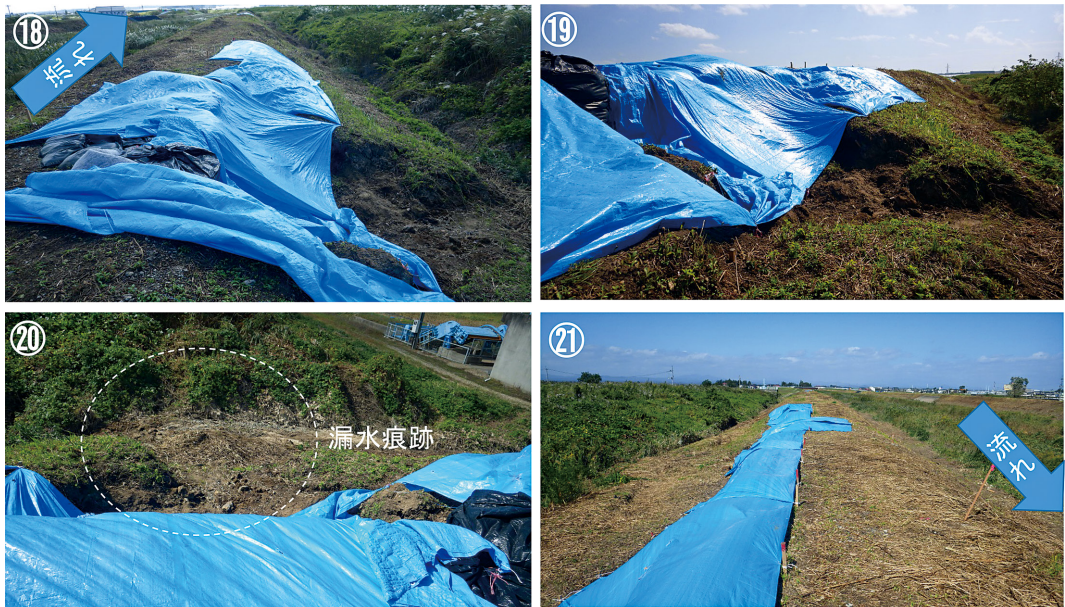
Fig. 15 渋井川右岸側の状況

し、多数の箇所ですべりや崩落が生じた可能性が極めて高い。また、今回の洪水で堤防決壊は左岸のみで発生したが、渋井川の右岸でも多くの漏水や浸透が生じていた。Fig. 15に示すように右岸裏のり面でも広範囲にわたり崩落・すべりが発生していた。状況によっては、左岸のみならず右岸も決壊に至っていた可能性がある。

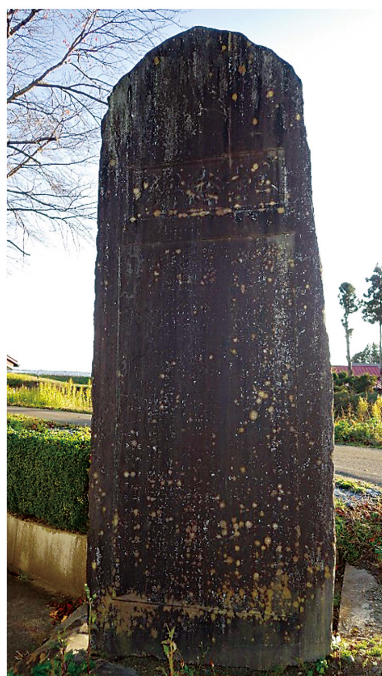
Fig. 20 渋井川に存在する洪水記念碑 (2015年11月16日撮影)

渋井川には多田川合流部から1.2 km程度上流左岸に Fig. 20に示す渋井川水害予防組合記念碑が存在している。本記念碑は1909年に渋井川に設立された「水害予防組合」が1938年に解散する際

に建立されたものである。1938年3月に建立され、現在記載された文字の判読は経年劣化に伴い困難であるが、文献²¹⁾によると「・・・鳴瀬多田川両川の増水は直ちに本川に逆流し、瞬間にして米袋地内国道以西は一面泥海と化するのみならず・・・」との記述が存在する。このような記念碑の存在か

らも昔から渋井川と多田川合流部の水害リスクが高いことが理解できる。また、本洪水で確認された鳴瀬・多田川からの逆流が記載されている。洪水記念碑の文字が経年劣化に伴い判読できない現在の状況は、洪水リスクの高さを周知する目的で作られた記念碑の意義を低下させるものであり、早急な改修が望まれる。
