1927年北丹後地震における建物 倒壊被害と地形の関係

Relation between Architectural Collapse Damage and Geomorphological Condition of 1927 Kitatango Earthquake

Abstract

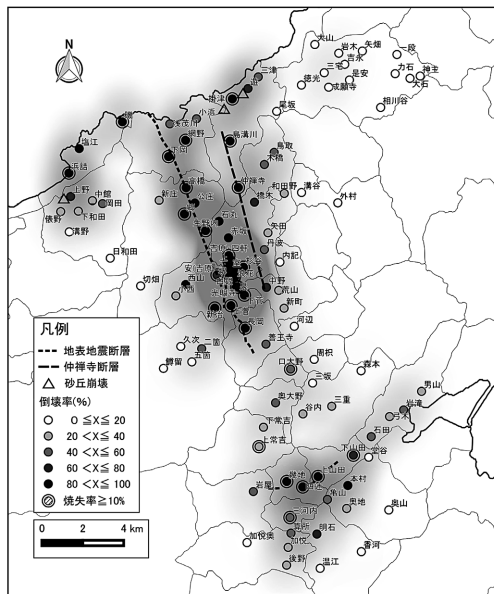
図2 倒壊率 各集落の地名は地震当時のもの。ヒートマップは倒壊率の値を重みに用いた。

図2は集落（大字）別の倒壊率と郷村・山田両地表地震断層の位置関係を示したものである。断層線は地表に明確に出現したとされる地表地震断層のみを記載した。また倒壊率の値を重みに用いて作成したヒートマップを重ね、被害傾向を面的に把握する補助とした。○で囲んだ焼失率10%以上の地域は38ヶ所ので、火災のため倒壊率の扱いに注意を要する地域である。

倒壊率の広がりを概観すると、山田地表地震断層付近で80%以上の値を示すのは、地震断層が出現した山田・市場両村付近の狭い範囲である。しかし明確に地震断層が地表に出現しなかった山田地表地震断層の北東延長線上に位置する、下山田から男山集落に至る地域でも高い値を示す傾向にある。それに対し郷村地表地震断層近傍で倒壊率80%以上を示す集落は地表地震断層に沿う形で南北に細長く分布している。両地域とも地表地震断層近傍で被害が大きい傾向は変わらないが、郷村地表地震断層周辺の方が被害分布は広く影響が大きい。

一方、地表地震断層から離れた地域でも高い倒壊率を示す場所が存在する。旧島津村の掛津・遊、あるいは旧木津村上野や旧浜詰村の磯・塩江・浜詰といった日本海に面した地域では、80%以上の値を示す集落もある。また郷村地表地震断層の東側約2km付近に並走する仲禅寺断層に沿った旧島津村の仲禅寺・島溝川では、100%に近い倒壊率となっている。

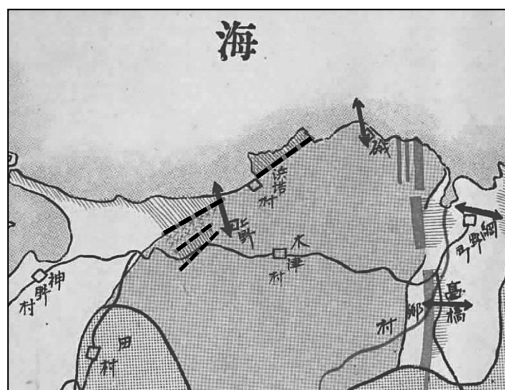
図3 浜詰村付近の地裂顕著線 京都府測候所(1927)「北丹後大震断層線及物体転倒方向略図」浜詰付近の地裂顕著線を拡大・トレース(破線部分)

して前記の推測を否定している。また、京都府測候所(1927)は旧木津村上野から旧浜詰村塩江・磯にかけて顕著な地裂が生じ、物体転倒方向がそれに直交している点を図示し、この地裂が被害の主なる原因であることを示唆している(図3)。しかし谷口(1927)の丹後激震地付近建物倒壊方向図では、沿海部の建物倒壊方向は地震断層近傍の傾向と変わらない東西方向となっており、報告によって異なっている。

同村浜詰集落は砂丘上に立地しており、表層地質の状況は更新世砂質土の上にN値10~30程度の完新世砂質土が堆積し、N値10以下の緩い盛土が施されている。こうした完新世砂質土や盛土が震動により動いたことで被害が大きくなったとも推測されるが、90%近い高い倒壊率の原因をこれだけに帰すのは難しいようにも思われる。京都府測候所(1927)の報告は図3にある上野から浜詰を通り塩江付近に至る地裂顕著線が上野集落の被害原因と述べており、上野・浜詰・塩江の被害が拡大した原因である可能性もある。

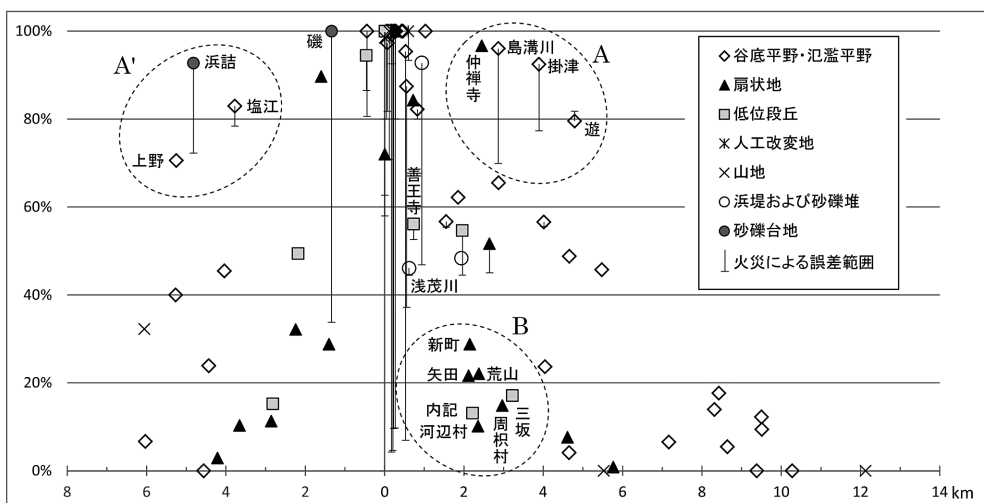
図4 郷村地表地震断層からの距離と倒壊率 縦軸：倒壊率、横軸：断層距離(km)、右側：断層の東部側、左側：断層の西部側

グラフによると郷村地表地震断層から離れるに従って全体的に倒壊率は減少する傾向がみられる。東側は断層距離約10 km以上の集落では倒壊率はほぼ0%となるが、西側はデータの制約もあり0%地点は明確ではなく、減少傾向も分散していて東側に比べ明瞭ではない。

さらに地形別に見ると、東西両地域ともに谷底平野・氾濫平野上の集落は扇状地や低位段丘上の集落よりもグラフの外側に分布している。谷底平野・氾濫平野では断層距離10 km 付近で顕著な被害が現れなくなるのに対し、扇状地や低位段丘では5~6 km 程度で0%程度の低い値となる。断層距離が等しい場合、扇状地や低位段丘上の集落は谷底平野・氾濫平野上の集落より倒壊率が低くなる傾向にある。

次にこれらの傾向から外れた集落を抽出する。図4において地表地震断層から離れており倒壊率の高い集落を、東西それぞれA(約80~97%)およびA'(71~93%)とした。また地表地震断層に近く倒壊率の低い東側の集落をB(10~22%)とした。Aは旧島津村の仲禅寺・島溝川・遊・掛津, A'は旧浜詰村の日本海に面した浜詰・塩江およびそれに隣接する旧木津村の上野である。またBは主に旧新山村など竹野川沿いの集落である。AおよびA'では谷底平野・氾濫平野に立地する集落が多く、Bでは扇状地と低位段丘に立地する集落が多い。これらの集落について火災による誤差の範囲を考慮すると、例えば島溝川では倒壊率96%~70%まで26%の誤差が推測され、統計上の倒壊戸数が実際の倒壊戸数よりも多く計上されている可能性がある。

図4のグラフによると、一部を除く全体的な傾向として、地震断層から約1 km 範囲内の集落は地形種別に関わらず80%以上の高い倒壊率を示しており、断層直近では地形条件よりも断層距離の影響が支配的であることがわかる。しかし断層距離が大きくなるにしたがって地形種別の違いにより倒壊率の減衰傾向が異なってくる。

谷底平野・氾濫平野上の集落はグラフの外側に分布し、扇状地や低位段丘に比べて距離減衰傾向が弱い。東側において扇状地や低位段丘上の集落は断層距離4 km を越えたあたりから倒壊率10%程度になるのに対し、谷底平野・氾濫平野上では8 km を越えた付近で倒壊率10%程度となり、倍程度の差が生じている。地表地震断層から離れる

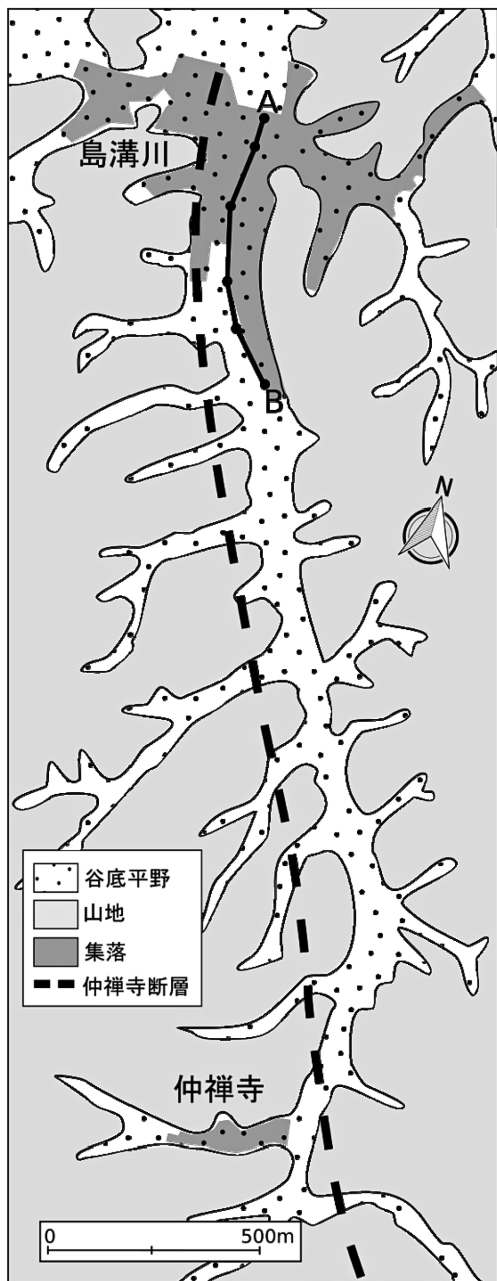
図5-1 島溝川・仲禪寺集落の地形と仲禪寺断層

旧島津村島溝川は郷村地震断層の東側約3kmに位置し、標高200~300m程度の丘陵に囲まれた谷底平野に立地している(図5-1)。図5-1中A-B間についてボーリングデータから地質断面図を作成し表層地質について記載した(図5-2)。沖積層は砂層が優勢で表層に粘土層が連続分布し、不規則に有機質粘土層を挟んでいる。集落が立地する地点のN値は全体的に1~15である。特に島溝川集落の中心地であるA地点付近では、地表からおよそ5mまでN値5以下の非常に緩い砂層が比較的厚く堆積し、その上に盛土が施されている。渡邊・佐藤(1928)によれば島溝川の西部では山麓に沿った人家以外ほとんど倒壊し、東部は火災によって焼失、最東部の溪谷には小破の家屋が残っていたと述べている。

仲禪寺の立地地形は谷底平野に分類される(図5-1)。島溝川と仲禪寺は南北の谷で連なっており、両集落とも100%近い倒壊率を示していることは興味深い。しかし渡邊・佐藤(1928)は仲禪寺の被害は少し軽く、半壊家屋が多数であると述べており永濱(1929)の統計と異なる。

図5-1に岡田・東郷(2000)をもとに仲禪寺断層の位置を示した。仲禪寺断層は郷村断層の東側、約2.5kmを並走する延長約4kmの断層である。明瞭な横ずれ地形を伴っており、N16°W走向で花崗岩の丘陵面を横断して直線上にのび、左ずれを示す尾根や河谷の屈曲と西側隆起を示す低断層

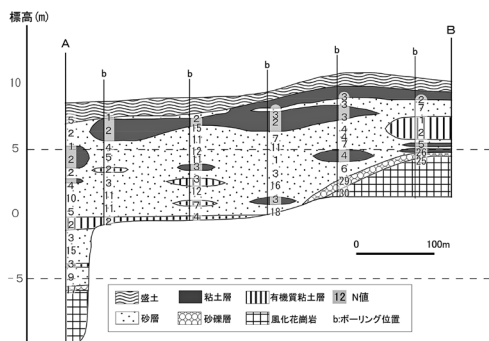
図5-2 島溝川(現・島津)地質断面図

また仲禅寺集落は仲禅寺断層により西側の基盤が急激に低下し、その上に軟弱な沖積堆積物が堆積した場所に立地している可能性がある。その北部にあたる島溝川集落は、ボーリングデータから集落中心部で地下約5 m までN値5以下の緩い砂層が堆積していることが明らかである。島溝川では西部の山麓沿いの建物は倒壊していないとの

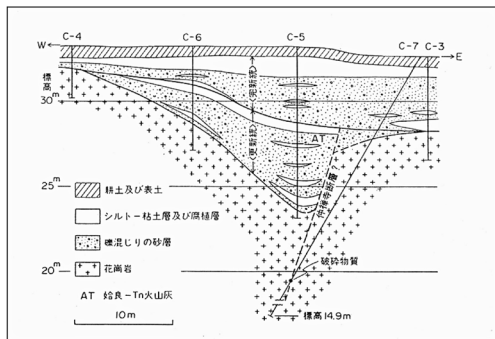
図6 矢田地区地質断面図 杉山ほか（1986）による

仲禅寺断層のトレンチ調査を行った杉山ほか（1986）による矢田地区地質断面図（図6）では、仲禅寺断層によって更新統が切られているものの完新統は切られていない。西側の基盤（花崗岩）が仲禅寺断層によって急激に低下しており、その上に堆積物が最大9mにわたって堆積している。その中にレンズ状に何枚ものシルト層を挟んでおり、こうした状況は島溝川の表層地質と似ている。これらの堆積物よりなる地盤は軟弱であると推測される。矢田地区より北側に位置する仲禅寺集落付近までこのような地下構造であると考え、仲禅寺集落は仲禅寺断層によって地下構造が急激な変化をし、厚い軟弱な沖積物が堆積した上に立地していると推定される。

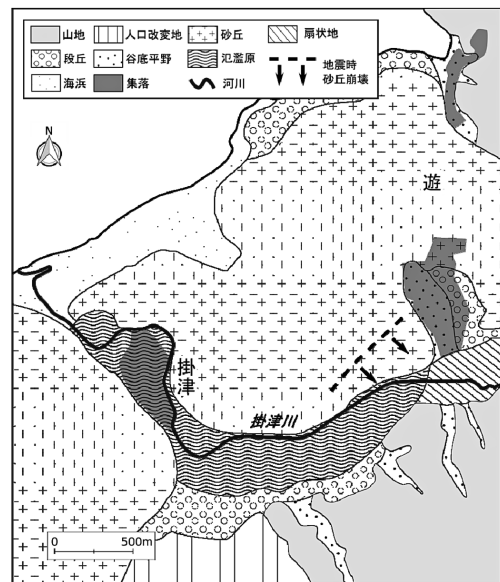
図7 掛津集落・遊集落の地形

旧島津村掛津集落と遊集落は、砂丘に囲まれた谷底に立地している（図7）。北流する掛津川が遊集落の南側で砂丘にぶつかる形で流路を西に変え掛津に至り、狭い砂丘間の谷を刻んで北流し日本海に注ぐ。その流路は砂丘で妨げられて閉塞される形であり、砂丘の南側は慢性的な排水不良状態の後背湿地であると推測される。なお本地震では両集落間の砂丘で山崩れが発生している（渡邊・佐藤，1928）。

旧島津村の掛津・遊集落および、旧木津村の上野集落はともに砂丘に囲まれた谷底平野や、砂丘による河道閉塞部分に立地している。上野集落では山手の被害は少なく木津川沿いの沖積地上で被害が大きいとの報告もあり、被害要因は地形的要因が強い。また掛津は図9-3の上野の表層地質状況のように地盤は緩い砂層あるいは粘土層であると考えられ、被害拡大の原因と考えられる。なお両地点付近ではともに砂丘の山崩れが発生している点も共通している。

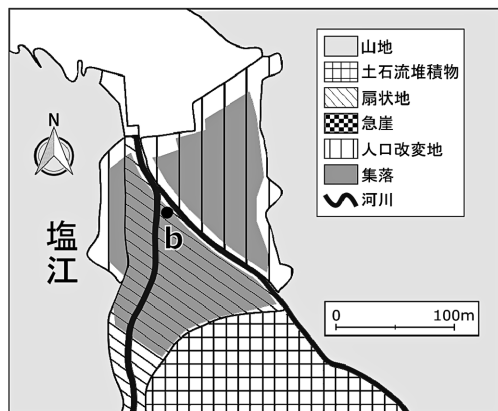
図8-1 塩江集落の地形

旧浜詰村の塩江集落は集落の東半分は東から張り出す山麓の急斜面を造成して住宅が建てられている（図8-1）。全体的に急傾斜地に立地しており、ほぼ全戸が盛土を施している。図8-1のb地点のボーリングデータ（図8-2）によると、基盤岩の上に崖錐堆積物が乗り、さらに約3mの非常に緩い盛土が施されている。

旧浜詰村の塩江集落は急な扇状地や山地を切り開いた人口改変地上に立地しており、地形条件はそれほど悪くない。しかし斜面地であることから多くの家が盛土を施しており、こうしたことが被害拡大の要因とも考えられる。また本地震以前の大火により住宅築年数は10年程度であったと考えられ、耐震性がある程度確保されていた状況も考慮せねばならない。

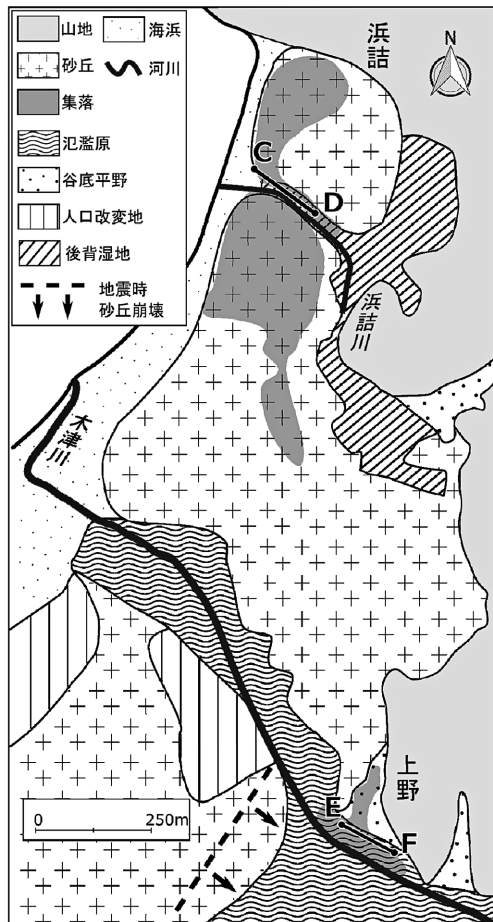
図9-1 浜詰・上野集落の地形

旧浜詰村の浜詰集落は日本海に面した砂丘上に立地しており、標高約10mの平坦な土地に南北に細長く広がる集落である（図9-1）。東側の後背湿地から流れる浜詰川が集落の中程で砂丘を切って海に流れ込んでおり、この川を境に集落は南北に分かれる。ボーリングデータによると地表約4m以下に更新統の砂層がN値30以上で分布し、その上に完新統の砂層が堆積してさらに約1～2mの盛土が施されている（図9-2）。完新統の砂層はN値28～7とばらつきがあるが全体的に緩いわけではない。

旧木津村の上野集落は掛津や遊集落と同様に砂丘背後の谷底と一部が木津川沿いの氾濫原上に立

地しており、木津川が日本海に注ぐ砂丘間の狭窄部に位置する(図9-1)。上野の氾濫原上のボーリングデータから作成した地質断面図(図9-3)では、全体的に粘土層が厚さ5mにわたって堆積しており、N値も10以下と軟弱な層が目立つ。上野の木津川沿いの集落部分は木津平野一帯の水が集まる部分に位置しているため、粘土層が主体の軟弱

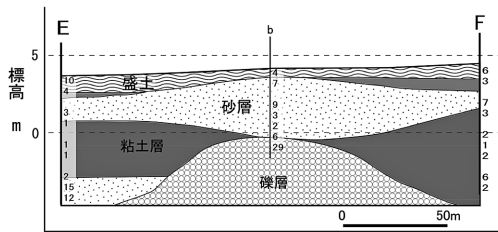
図9-3 上野集落の地質断面図

地盤であると考えられる。

田中(1928)は上野集落の被害について、村内(旧木津村)でも最も被害が激しく48戸中3・4戸を残して他は全壊又は半壊した。一般に山手は被害

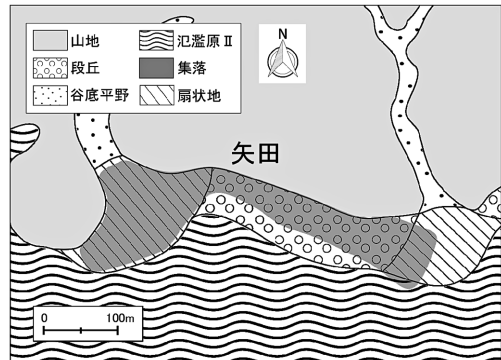
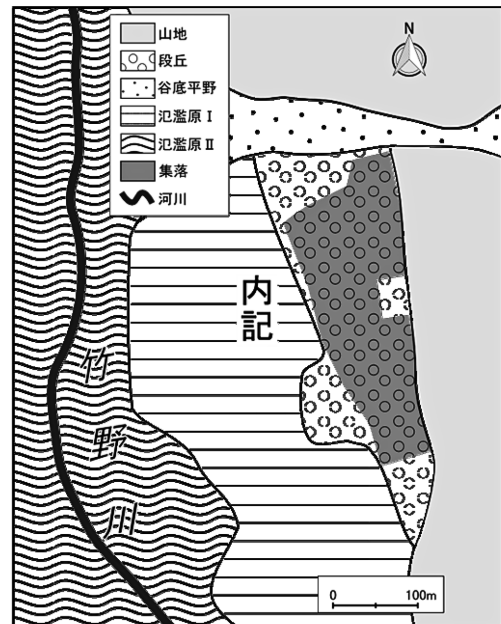
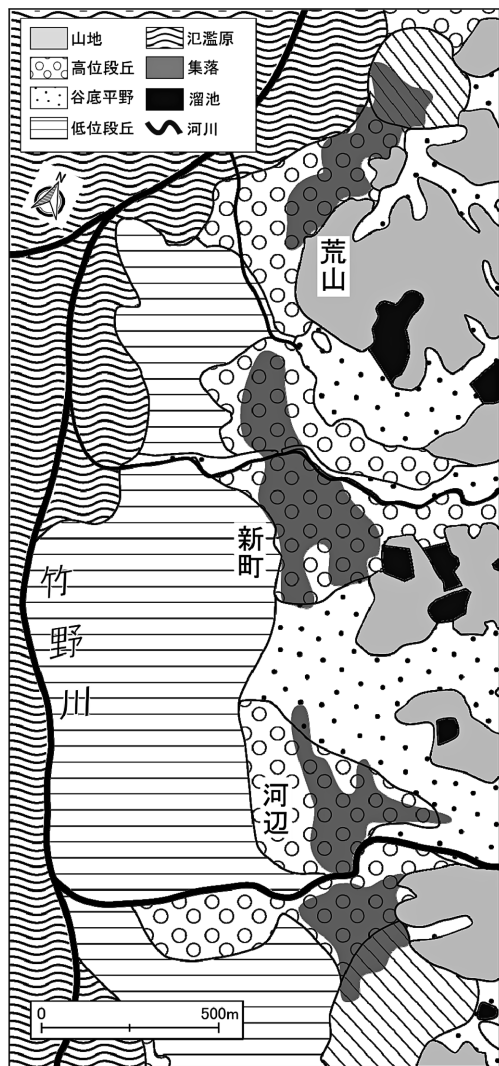
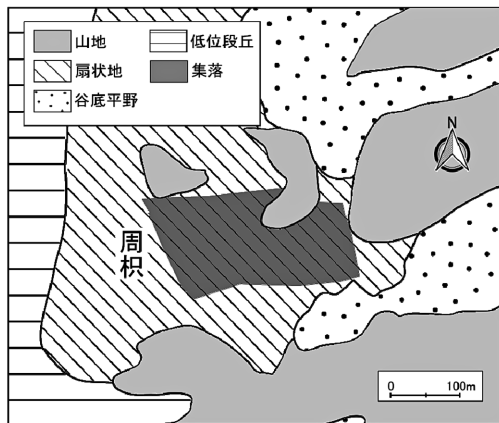
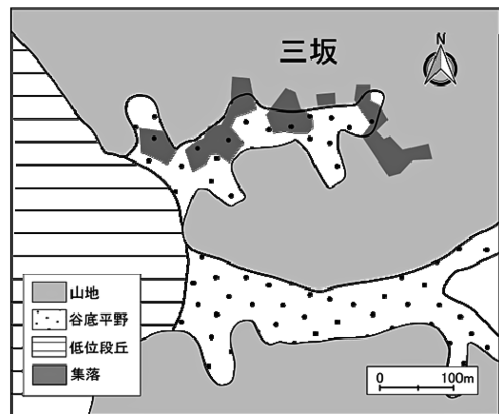
郷村地震断層東側で倒壊率の低い7集落であるが、谷口(1927)もこれらの集落の倒壊率が低い点が注目されると述べている。各集落は竹野川に沿っており、扇状地や段丘面上の比較的地盤の良い場所に立地しているために倒壊率が低くなったと考えられる。それぞれ矢田集落は扇状地および低位段丘(図10)、内記集落は低位段丘(図11)、荒山・新町・河辺村の集落は扇状地および低位段丘(図12)、周枳村の集落は扇状地(図13)、三坂は山地および谷底平野上(図14)に立地する。

いずれも一般的に地震被害は小さくなるとされる地形条件にあるが、断層距離2~3kmで倒壊率10%程度と著しく低い地域もあり、地形以外の要因も考えられる。なおこれらの集落は倒壊被害が少なかったためか焼失率も1%以下であり、統計に与える火災の影響はほとんどないといえる。

一方、断層距離が大きくないにもかかわらず倒壊率の低い集落は、どれも扇状地や段丘上に立地しており地盤も良好で安定していると考えられる。また、特に倒壊率10%台と低い河辺村・周枳村・

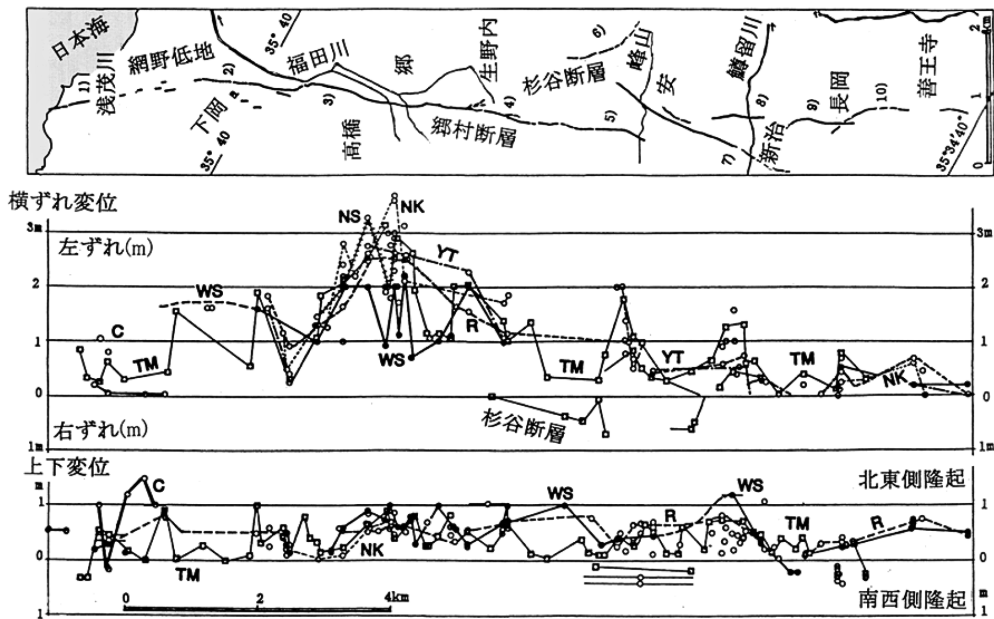
図15 1927年北丹後地震による郷村地震断層帯の変位量 岡田 (2014) による

植村(1992)は郷村地表地震断層の断層変位に関するすべての記録をもとに変位量図を作成して整理している。これによれば、水平変位は左ずれ3.5 mに達し、高橋付近を最高に両側へ変位が減少し、とくに北への急激な減少が著しいとする。また変位量は断層ごとに中心から両側へ減少する山形の分布を示すとも述べている。岡田(2014)

による郷村地震断層帯の変位量を示した図15でも、横ずれ変位が断層両端で小さくなっている。変位量と被害分布の関係において郷村地表地震断層の両端で被害が小さくなる傾向と一致する。地表地震断層近傍では、断層距離の他に変位量の違いが被害を左右している可能性が考えられる。
