2016年8月の台風10号による岩手県北部水害調査報告

Report on the causes of the flooding disaster due to Typhoon No. 10 in northern Iwate Prefecture in August 2016

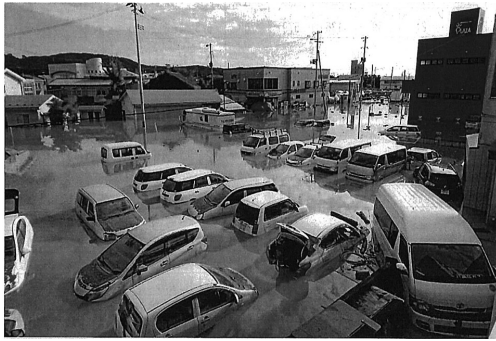
(a) 久慈駅前での浸水

久慈市内の被害状況は岩手県及び久慈市役所の資料^{4,5)}および現地調査より図6, 図7に示した。図6(a)は大雨から一夜を過ぎた8月31日の久慈駅周辺の浸水状況である。図6(b)は久慈駅および久慈川に架かるJR鉄道橋の右岸上空から長内

図6 (a)久慈駅前での浸水(8月31日)と(b)JR鉄道橋の久慈川右岸上空から見た市内の浸水状況(9月5日):
(出典:岩手県)

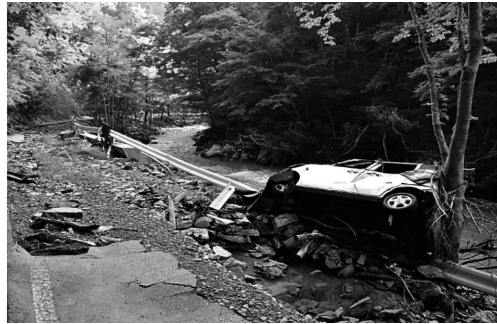
(a) 長内川上流山根町川又の損壊状況:岩手県

川上流方向を見た9月5日の市内である。一方, 図7(a)は久慈川支川の長内川上流の山間部の山根町川又では河道と平行に走る河岸道路と自動車の損壊状況であり, 図7(b), 図7(c)は山根町下戸鎖における蛇行する河道の旧道の橋梁に集積した流木(2016.11.20筆者撮影)およびこれに伴う洪水氾濫と橋桁の損壊・流亡が見られた。(洪水の翌日2016.9.1のGoogle Earthによる)

図7 (a)長内川上流山根町川又の河道・河岸道路及び自動車の損壊状況, (b)山根町下戸鎮の旧道の橋梁に集積した流木群(2016.11.20撮影), (c)洪水氾濫による橋桁の損壊と流亡(洪水の翌日2016.9.1 Google Earth)

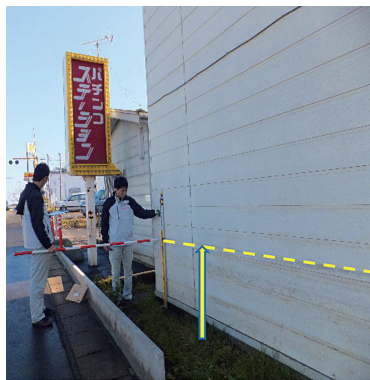
(a) 久慈市内の浸水痕跡調査 浸水深93 cm、8(b)の赤点付近：筆者撮影

離計を使用して実施した。住宅、店舗、事業所等の浸水深の計測を行った(図8(a))。洪水痕跡は目視によって明確に認識できる箇所の地盤からの浸水深を記録した。計測箇所は65地点である。浸水面積は久慈川では約0.63 km²、長内川上流右支川の小屋畑川では0.016 km²であった(久慈市消防課)。

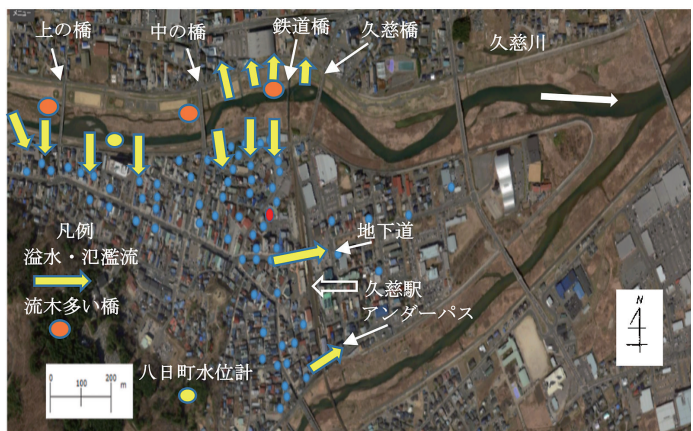
(b) 久慈市内の痕跡調査箇所と氾濫流

図8(b)は住民のヒアリングおよび久慈市役所の資料をもとに堤防からの溢水状況を示した。溢水箇所はいずれも上流から上の橋、中の橋、鉄道橋、久慈橋の各上流で溢水し、中の橋と鉄道橋の区間では左右の堤防から溢水している。この箇所はいずれも流木が橋梁の橋台、欄干等に掛かった箇所の上流近傍に集中している。この流木による河道閉塞に近い状態によって河川水位の上昇をも

たらし、溢水、氾濫に繋がった直接的要因と考えられる。上の橋より上流約100 mの地点及び久慈橋より下流では溢水していないことが住民のヒアリングからわかった。なお、筆者らは岩手県の資料より久慈川八日町量水標（水位計）のハイドログラフ、および気象庁降雨データより1時間雨量のハイトグラフを作成し、図9に示した。河川縦横断面図、八日町量水標（図8(b))の水位記録から判断すると中の橋より上流では右岸堤防は左岸堤防より42 cm低い状態になっており、水位記録の上でも8月30日21時の洪水ピーク水位は右岸の堤防天端高より20~30 cm (26 cm) 高い値が記録されている。

る鉄道アンダーパスの道路に氾濫流が拡大していったと考えられる（図8(b))の矢印。久慈駅より東側の久慈市役所周辺は40~60 cm程度の浸水深であったと推定される。

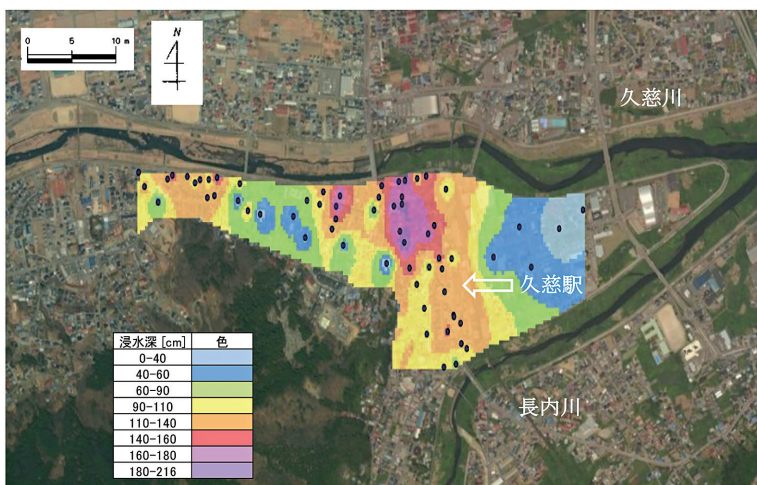
(c) 浸水痕跡による浸水深マップ

調査による最高浸水深は223 cmであった。浸水域の痕跡調査結果は、図8(b)に調査箇所と氾濫流の状況を示し、図8(c)は浸水痕跡による浸水深マップとして深さ別に示した。浸水深は中の

橋と鉄道橋区間の右岸からの溢水による箇所で氾濫水深が最も深く、赤色140 cm～160 cm、紫色180 cm～216 cmを示している。

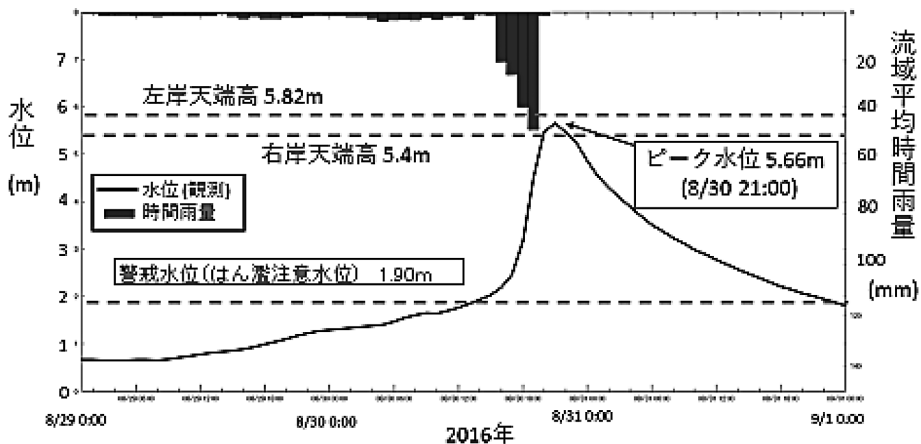
図9 久慈川洪水ハイドログラフとハイトグラフ（八日町量水標、図8(b)を参照）（洪水ピーク水位は8月30日21時5.66 m、右岸天端高はピーク水位より26cm低い）

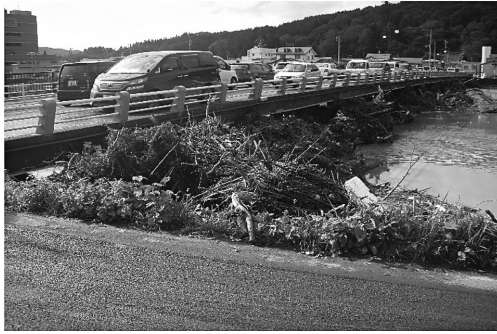
久慈川・上の橋 (a) に掛かる流木 (久慈市消防課)

久慈川の洪水氾濫は流木による影響が考えられるため資料収集を行い、久慈市役所消防課より資料⁹⁾提供を受けた。洪水低減後の2016年9月1日~2日に流木が、上の橋、JR鉄橋に掛かった状況を図10(a), (b)に示した。いずれも左岸堤防から見た写真である。流木は橋梁の全ての橋脚、橋台などに横断的に集積していることが分かる。流木の大きさは直径20-30 cmの小灌木から50-60 cmの大木まであり、長さ5-10 m程度のもの、幹や枝葉が一体になった樹木、折れ曲がった枝などが見られる。また、河川敷のグラウンドに設置されたフェンスが流木や小灌木、雑草をひっかけて洪水流により転倒していることが分かる。このため今後の適正な河川管理のために、流木がもたらす洪水氾濫への影響に関する検討は重要な課題と考えられる。現在、流出解析等によって検証を行っている。

図10 久慈川上の橋 (a) JR鉄橋 (b) に橋台、橋脚に集積した流木の状況 (2016年9月1日～2日)

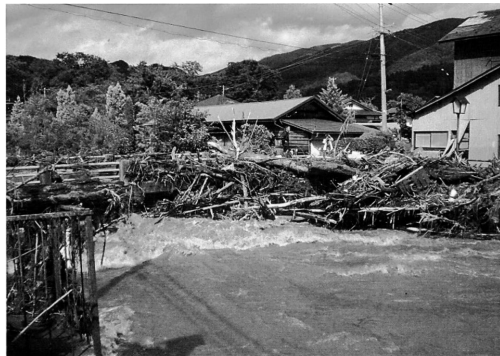
(a) 清水川・下の橋に掛かる流木 (岩手県)

図14(a)は支川清水川下流の市街地の橋梁・欄干では流木による河道閉塞に近い状態をもたらし、両護岸からの溢水氾濫を招いている。図14(b)は小本川岩泉橋の橋桁・欄干に掛かり取り残された流木群である。図15(a)(b)は支川清水川が小本川に合流し、最も激しい洪水氾濫による被害のあった向町の浸水痕跡調査である。最大浸水深351 cmを計測し、アパートの二階床上まで損壊した建物である。ここは清水川の最下流で河岸に最も近く洪水流の痕跡も明確に残されていた。この合流箇所の浸水は地形上高い位置にある清水川左岸から溢水し、住宅地を氾濫流が流れ、合流する流末では小本川の増水した洪水流と重なり、

図14 支川清水川の市街地下の橋 (a), 小本川の岩泉橋 (b) に掛かった流木

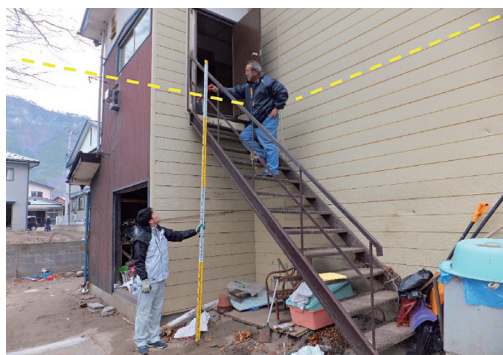
(a) 清水川・小本川合流付近の浸水深3.51 m

図15 支川清水川と小本川合流付近の浸水したアパート (a) 左側と住居 (b) 右側

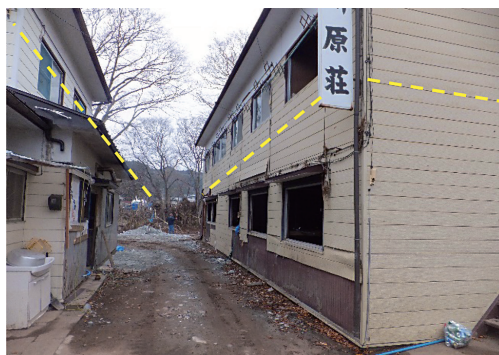
(b) 清水川・小本川合流付近の浸水アパート

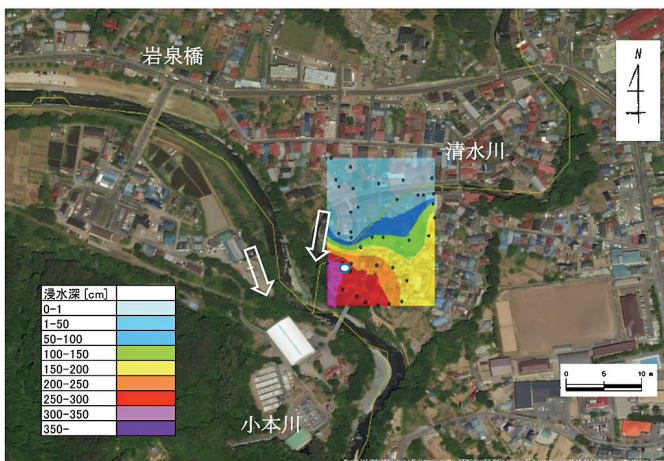
バックオーターの影響も受けたかのように浸水深が最も深くなった地域と考えられる。浸水深の計測は計37箇所を行い、その結果を氾濫浸水マップとして作成し、図16に示した。

図16 岩泉町市街地の小本川と支川清水川の合流地区における浸水マップ

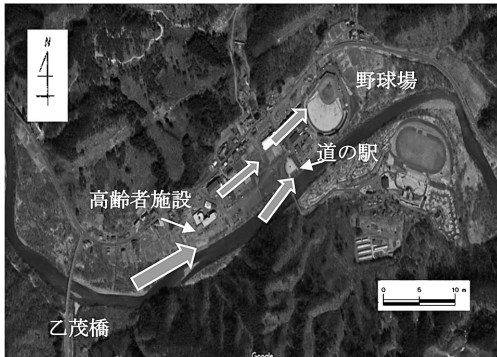
(a) 乙茂地区を襲った氾濫流

にあり、この地区では住宅の床上・床下浸水は夫々63棟、2棟、および事業所は同様に夫々33棟、0棟、農地は水田4ha、畑6haの被害となった。図17(a)が示すように、小本川の左岸に高齢者施設、道の駅、野球場、岩泉乳業(株)、公民館、住居などがあり甚大な被害となった。洪水流は乙茂橋に流木を集積させ、溢れた洪水は左岸の取り

付け道路を洗掘・損壊させている。堤内地に氾濫した洪水は小本川からの洪水と合流し、県道に沿って流下している。図17(b), (c), (d) は入所者9名が犠牲になった高齢者グループホーム「楽ん楽ん」(b) と併設されている介護老人保健施設「ふれんどりー岩泉」(c) の被害状況である。浸水深は夫々340 cm, 330 cm, 更に下流側に位置する道の駅の建物 (d) のそれは230 cmであった。「ふれんどりー岩泉」(鉄筋コンクリート3階建施設, 入所定員85名, 通所定員40名, 夜勤職員5人) は2階部分にまで浸水した。福祉のケアマネタイム

図17 乙茂地区を襲った氾濫流 (a) と死者9名を出した高齢者施設「楽ん楽ん」(b), 損壊した介護老人施設 (c), 道の駅 (d) などの浸水被害状況

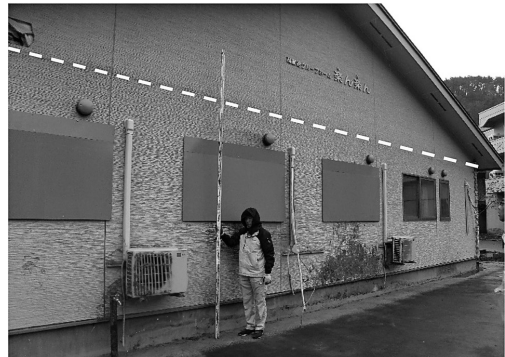
ズによれば、当時、入所者や職員86人がいたが、3階に避難し、8月31日午後、自衛隊ヘリコプターなどが到着し、入所者全員が県内各地の病院などに救出搬送されている¹²⁾。夫々の施設は氾濫した洪水流と根こそぎ運ばれた流木、自家用車、土砂などが約2 mの高さで施設の窓際や敷地に堆積した。このように洪水の激しい痕跡を残し、濁水流・浮遊物が一階の窓ガラスを破損し、施設室内のベッド、空調施設などに浸水して多大な損壊状況であった。これらの施設は河畔から約30～50 mに位置し、小本川の河岸はあるが河川敷に

(b) 死者9名がでた高齢者施設「楽ん楽ん」浸水深3.40 m : 筆者撮影

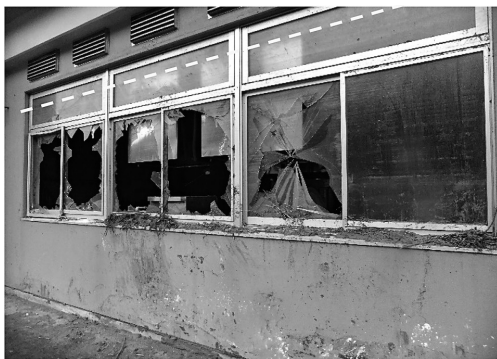
(c) 損壊した介護老人施設「ふれんどりー岩泉」
浸水深3.40 m : 筆者撮影

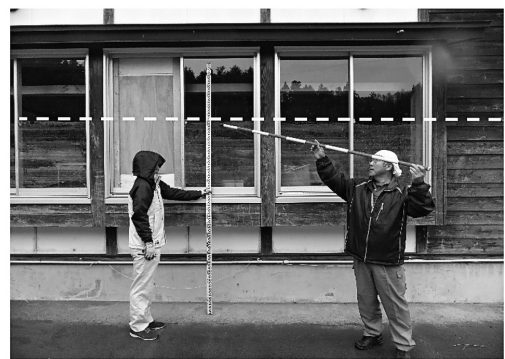
(d) 浸水した道の駅・浸水深2.30 m : 筆者撮影

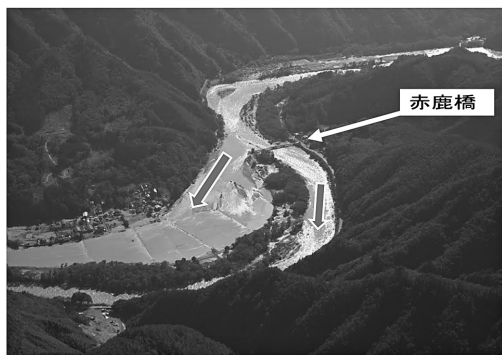
図18は襲野地区を上空から上流方向の写真である。洪水前図18(b)の2014年4月および氾濫流図18(a)2016年8月31日の同位置を写した図である。赤鹿橋より右岸上流から氾濫している様子が明確に確認できる。典型的な山間部の蛇行区間であり、山側に偏流した洪水は、右岸堤防(盛土道路)を溢水し、氾濫した洪水は右岸下流の水田地帯を流下している。

斐野地区の氾濫流 (a) (2016年8月31日) 出典：岩手県

図18 斐野地区を襲った小本川の氾濫流 (a) (2016年8月31日) と洪水前 (b) 2014年2月の比較

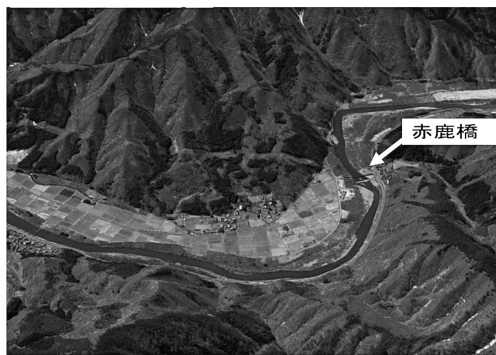
小本川洪水前 (b) (2014年4月) 出典：Google

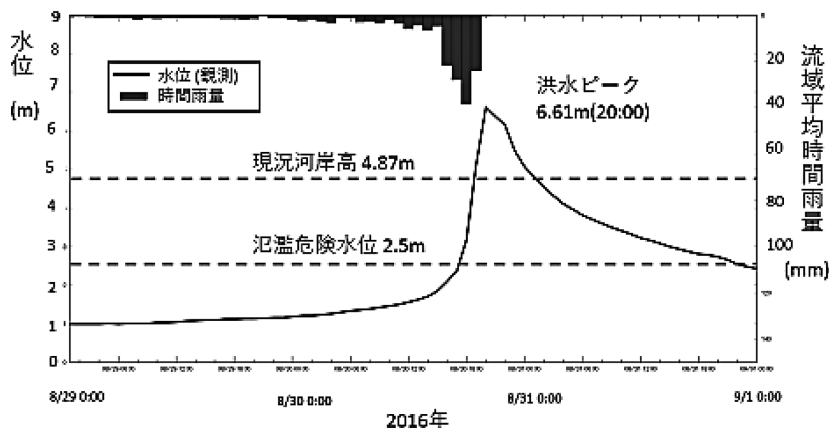
図19は8月29日零時から9月1日零時までの赤鹿橋の72時間の水位記録⁹⁾と1時間降雨量のハイエトグラフを示した。現況河岸高は4.87 m、洪水ピークは6.61 m (30日20:00)であり、河岸高を1.74 m 超えたことになる。なお、氾濫注意水位は2.50 m、水防団待機水位は2.00 mである。また、図18

(a) に示すように河川水位計は護岸決壊地点より約200 m 下流の赤鹿橋左岸の直下にあるため、護岸からの越流・決壊した氾濫流量は観測されていない。現況河岸高から溢水が始まり護岸決壊したと考えられるが、その時刻は19:30から始まり水位が低減し越流が終了するまでの約6時間の水位データは観測されていないことになる。このハイドログラフは越流・決壊したことによって洪水ピークが示されていない。したがって、この約6時間の間に氾濫した洪水量を考慮した流出解析による検討が必要となる。今後の河川整備計画および治水対策の上でも記録されなかった氾濫流量を考慮した検討をする必要があると考えられる。

図19 小本川赤鹿橋水位観測所の洪水ハイドログラフとハイトグラフ(洪水ピーク6.61 m (20:00)であり、現況河岸高を1.74 m 超えている)

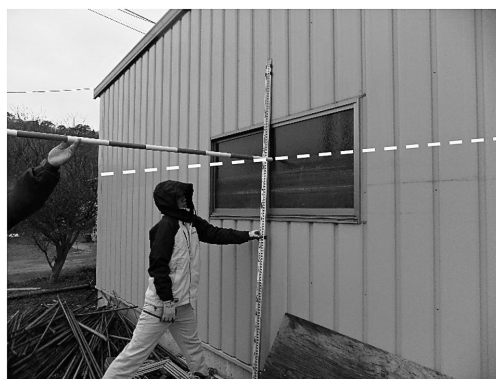
中島地区は下流から2.0 km～5.6 kmの位置にあり、この地域の被害は堤防の破堤は右岸3.7 km地点で1箇所があった。住宅の床上・床下浸水は夫々105棟、4棟および事業所は同様に夫々6棟、0棟、農地は水田55 ha、畑7 haの被害となった。下流から4.7 km～4.1 kmの左岸付近では小本川からの越水が大規模に発生し、河岸より0.8 km山裾の集落まで氾濫が及んでいる。図20に示すように、農家の農業ハウスの浸水深は1.90 mであった。この地区の氾濫流の流末は農業水路に流下し、霞堤の開口部までつながっている。また、下流から3.7 km付近の卒郡橋の右岸上流で破堤し、集落と田畑の浸水が発生している。図21(a), (b)は浸水した「さけ・ます養殖施設」と霞堤内の開口部付近の流木や雑多な漂流物が堆積している状況を示している。小本川の左岸からの氾濫流が堤内地と霞堤開口部から運んで堆積したものと考えられる。

中島地区の氾濫流の痕跡（2016年11月19日）筆者撮影

図20 中島地区の氾濫流は河岸より0.8 km奥の農業ハウスの浸水深1.90 m

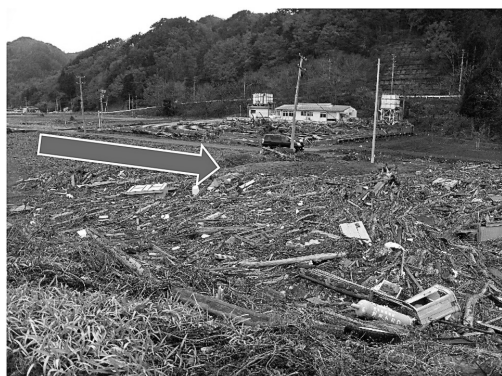
(a) 浸水した「さけ・ます養殖施設」

図21 (a) 浸水した「さけ・ます養殖施設」と (b) 霞堤内の開口部付近に堆積した流木や漂流物

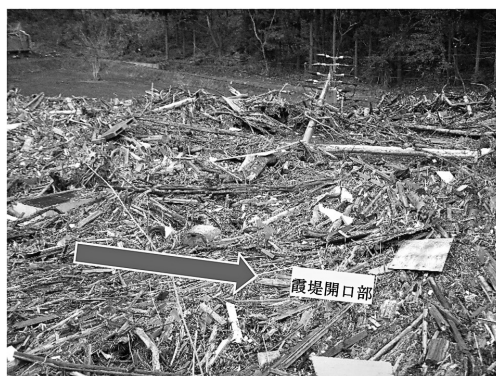
(b) 霞堤内に残された流木・漂流物：筆者撮影
