速報

平成16年(2004年)新潟県中越 地震被害調査速報

Preliminary Report of the Mid Niigata Prefecture, Japan, Earthquake in 2004

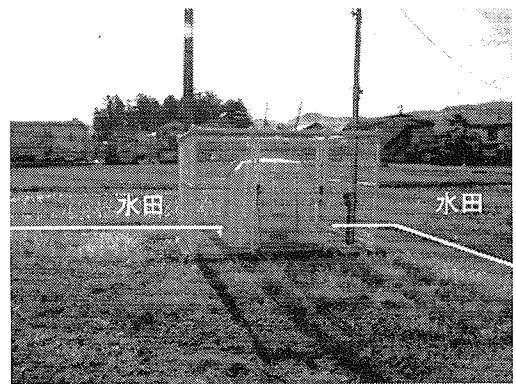
今回の一連の地震は、北西-南東圧縮の逆断層型の発震機構や余震分布、地殻変動から、六日町断層帯の地下中-深部が活動した可能性が指摘されている³⁾。震源地近くのK-NET小千谷観測点(NIG019, 写真1)では、最大1,500ガル、130カインの地震動を記録した⁴⁾(図2)。しかし、K-NET小千谷観測点から約700 m北側に位置する気象庁小千谷観測点での記録と比較すると、加速度・速度波形ともに約1.5倍K-NETの記録の方が大きい⁵⁾。この原因として写真1に示すようにK-NET小千谷観測点のすぐ脇に水田があること、付近の掘断面の目視から砂質土の卓越する地盤であることなどからローカルな地盤特性の影響

写真1 K-NET小千谷観測点(NIG019)

響が含まれている可能性が高い。

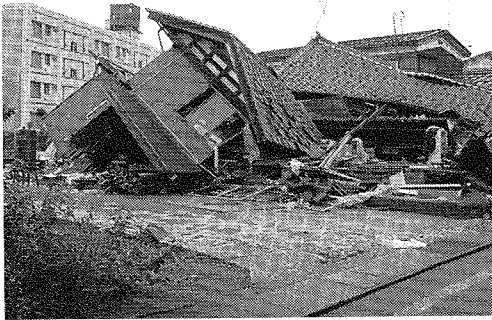
住家の被害例を写真2に示す。建物の道路側の柱が損壊したため、建物全体が道路側に傾き背面の柱が基礎から抜けている。

写真2 建物倒壊の例（川口町）

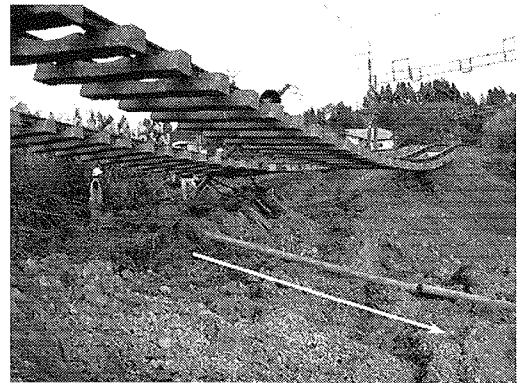
JR 在来線も下部地盤の流出による路盤の沈下・

変形などにより運行不能となった（写真4）（1/5/05現在全線開通）。また新幹線の魚沼橋梁橋脚も曲げによるコンクリートの剥離やせん断による破壊（写真5）が生じた。

写真4 JR上越線小千谷駅ー越後川口駅間路盤の盛土流出

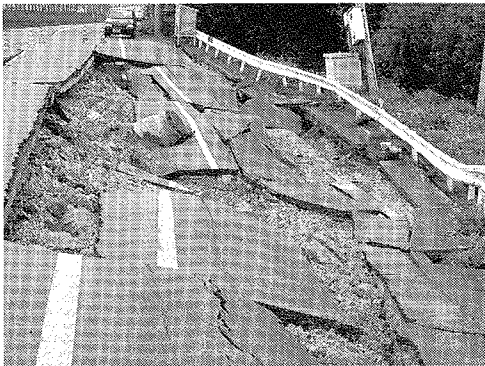
今回の地震では、一般道路、自動車専用道路、橋梁、トンネル、鉄道橋など多くの土木構造物が被害を受けた。中でももっとも被害が顕著だったのは道路である。新潟県災害対策本部の調べでは、道路施設の被害箇所は延べ6,064箇所(1月28日現在)と報告されており、その被害額は1,315億円と推定されている。この額は公共土木施設全体の被害額1,821億円の約72%を占めている。道路被害の多くは、写真3に示すように旧谷部に盛土し平坦化した箇所が、震動により陥没あるいは流出したものである。また、道路下部を横断するボックスカルバート直上において路面に段差が生じているところが多く、車両の通行に支障をきたしていた。

写真3 道路の被害例

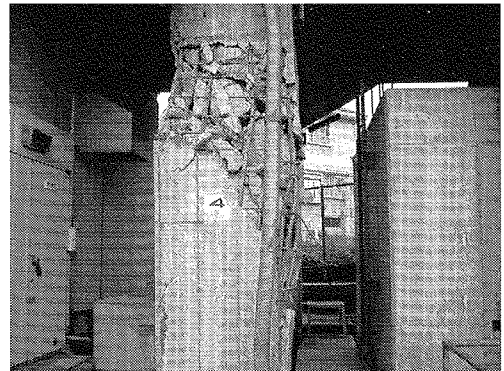
写真5 新幹線橋脚のせん断破壊（第3和南津高架橋）

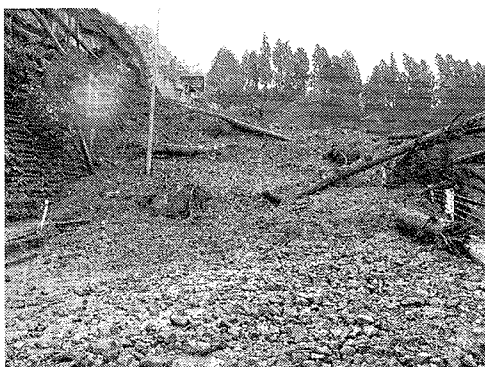
震源域である魚沼丘陵、東山丘陵は、後期第三紀から鮮新世の半固結の堆積岩（砂岩、泥岩など）が卓越する日本有数の地すべり地帯である⁹⁾。国土交通省が行った航空写真判読結果によると1,662箇所斜面崩壊・地すべりが発生した。震源近傍の山間部では、地すべりによって道路が寸断されたため（写真6）、山古志村を中心に計61箇所の孤立地区が発生した（11月29日現在44箇所が解消）。また、地すべりにより錦鯉の養殖用ため池や水田の崩壊が多発し、地場産業も大きな影響を受けた。

写真6 国道291号線東山トンネル出口付近の崩壊土砂

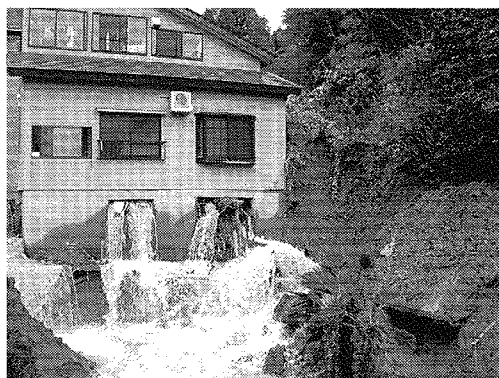
決壊による土石流等の二次災害が想定されたため、規模の大きな2箇所のダムについてポンプによる排水が実施された¹¹⁾。写真8は小千谷市浦柄における小規模な河道閉塞の事例である。木造-RC高基礎併用構造の住家とその裏手斜面の崩壊土砂とが朝日川をせき止めた結果、住家基礎の開口部から水が流出している。この家の裏手は大きな池のように水がたまっていたが、調査時点(10月26日)での水深は道路面付近であった。しかし、側壁についた泥の痕跡から、地震直後には最大1.5m程度の水深であったことが推測される(写真9)。

写真8 崩壊土砂と木造-RC高基礎併用構造住家が川をせきとめた事例(小千谷市浦柄)

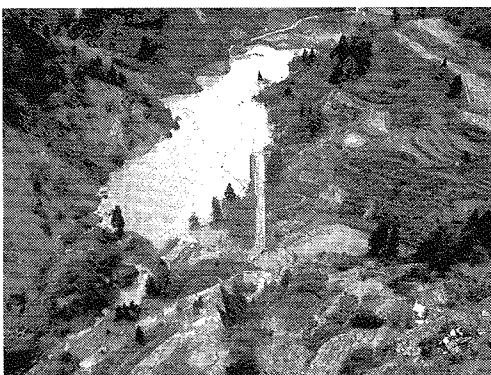
今回の地震では、崩壊した土砂による河道閉塞（天然ダム）も多数発生した（写真7）。特に芋川流域では、10箇所以上の河道閉塞が発生し、その

写真7 山古志村寺野地区の河道閉塞¹⁰⁾

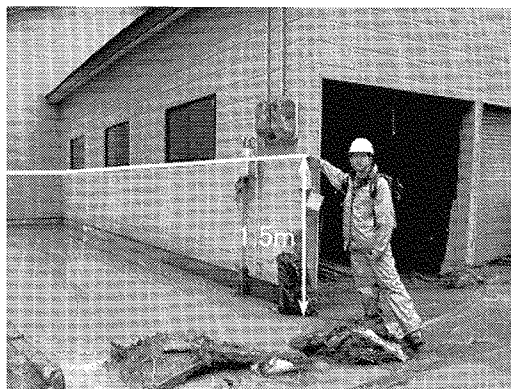
写真9 前出写真6の住家裏手

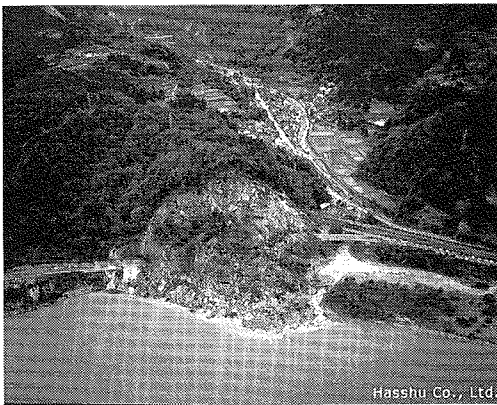
岩盤崩壊事例としては、小千谷市妙見の白岩(シルト岩)が崩壊し(写真10)、自動車で行中の母子3人が巻き込まれた。内1人は奇跡的に救

写真 10 白岩の崩壊現場¹²⁾

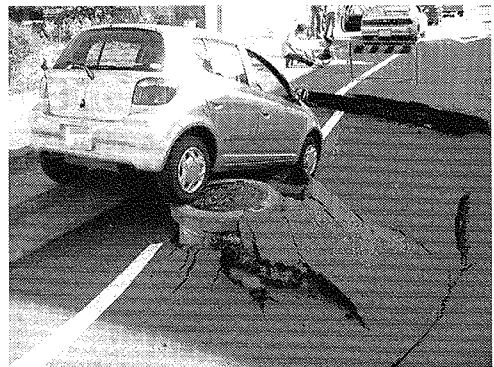
小千谷市においては、埋戻し土の液状化による下水用マンホールの浮上がりや、周辺地盤の陥没が多数見受けられた(写真12)。小千谷市のマンホール浮上り現場で採取した埋め戻し土と思われる噴砂の粒径加積曲線を図4に示す。同図より、噴砂は均等係数の大きな平均粒径0.06mmのシルト質砂であることがわかる。

写真 12 マンホール周辺地盤の沈下と車¹³⁾

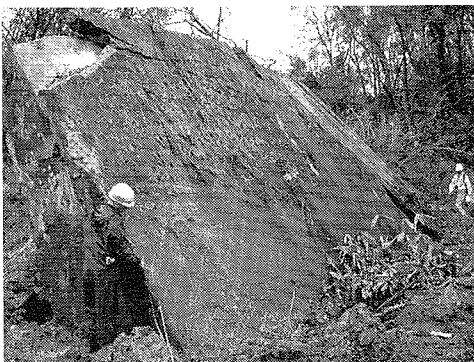
出されたが、母を含む2人の尊い命が失われた。また、長岡市郊外東部の造成宅地では、旧谷部の盛土斜面がそれを支持する重力式擁壁もろとも移動し(写真11)、盛土上の道路施設と家屋の一部が損壊した。

写真 11 流出した重力式擁壁

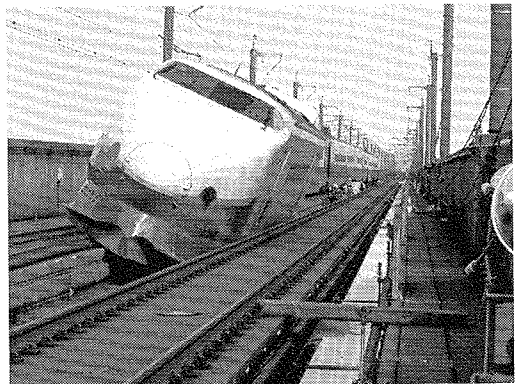
り上越新幹線とき 325 号 (10 両編成) の 6, 7 号車を除く 8 車両が、浦佐 - 長岡駅間の滝谷トンネル出口から 0.4 km 地点で脱線し、その後約 1.6 km 走り停止した⁸⁾ (写真 13)。乗客は 151 人であったが、負傷者はなかったとのことである。目撃談として、高架橋が桁と直交方向に大きく揺れる中、新幹線が火花を散らしながら通過したとの報告もある¹⁵⁾。

写真 13 脱線した新幹線とき 325 号

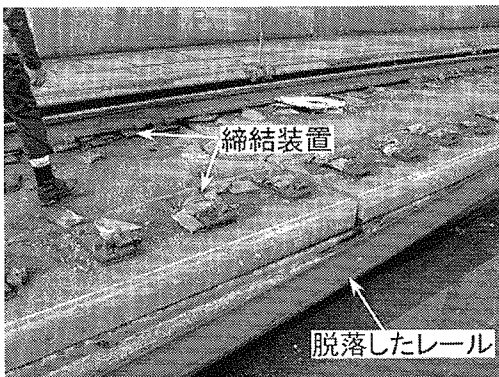
脱輪開始地点付近ではわずかにレールの沈下が見られたが、精密な測量結果が待たれる。また、脱輪した車輪がレールの締結装置を切断したためレールが約 900 m にわたって軌道から外れていた (写真 14)。さらに破損した締結装置がコンクリート防護柵に衝突後、跳ね返って車体に衝突してできたものと思われるきずやへこみが多数見受

写真14 破損した締結装置

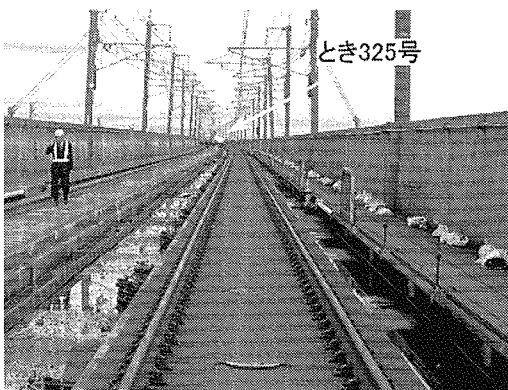
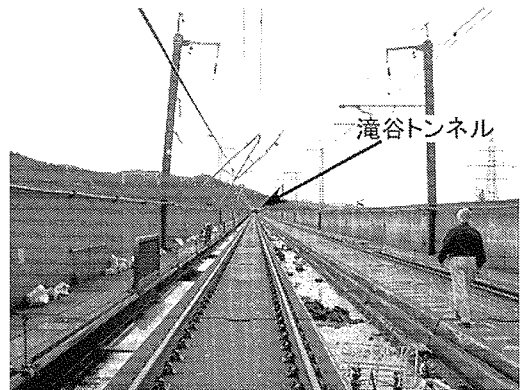
列車がアコーディオン型の脱線・転覆を免れた理由としては、写真 15 と写真 16 に示すように、

現場がほぼ直線区間（停止位置はゆるやかに左カーブしている）であったこと、さらに写真17に示すように先頭車両の排障機と車輪との間にレールが挟まれたため、先頭車両がレールから大きく逸れることなく走ることができたこと、最後尾車両が排雪溝に落ちたためブレーキとして働いたことなどが考えられる。

写真16 新幹線脱線現場，遠方に滝谷トンネルを望む

写真15 新幹線脱線現場，長岡方面を望む

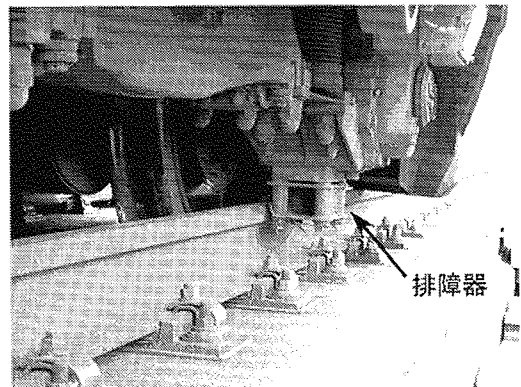
写真17 先頭車両の右側車輪付近の排障器
