# 余笹川流域の 1998 年水害の発生構造について

上野 鉄男 \*

## On the occurrence mechanism of the Flood Disaster in the Yosasa River Basin in 1998

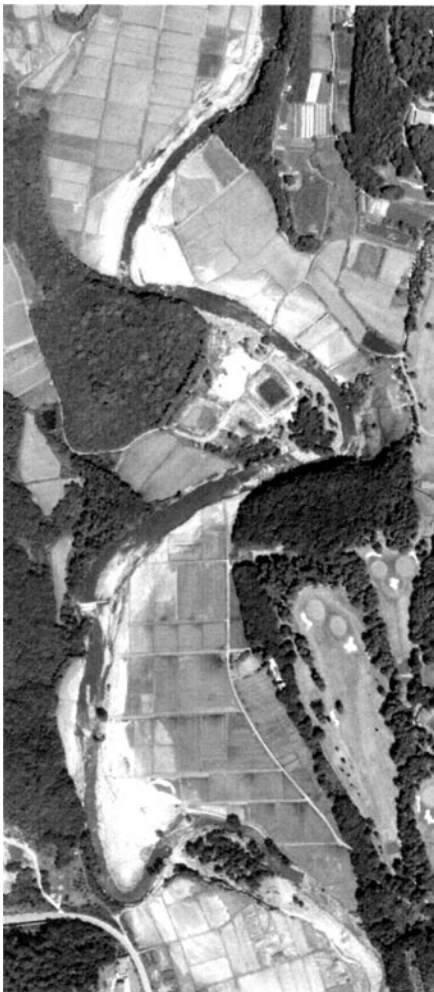
写真1 黒川の3.8～5.8 km区間の災害後の航空写真（上が上流）

黒川の三蔵川合流点(1.2 km 地点)から豊富橋(9.7 km 地点)までの区間においては、写真1および写真2に示すように、特徴のある谷底平野の形態が見られる。ここでは、河道湾曲部の内岸側に地盤高が低い農地が河道に沿って帯状に連なっており、災害時には地盤高が低い帯状の農地を氾濫流が流下したために、相対的に被害が小さくなった。他の場所では農地が洗掘

される被害が多く発生したのに対して、地盤高が低い帯状の農地には流送土砂が堆積して、写真では白く写っている。

のように、この区間においては河道湾曲部の内岸側に地盤高が低い農地が河道に沿って帯状に連なっていた。このような地盤高が低い農地上を氾濫流が流下する際に、河川領域幅が小さい場合には低位農地を侵食した。そうすると、河道周辺を流下することができる洪水流量が増加して、その外側に氾濫する流量が小さくなり、湾曲内岸側の農地全体の被害が軽減された。一方、河川領域幅がある程度大きい場合（幅が30～45 m）には洪水水位が上昇して低位農地上を氾濫流が流下する段階では、河道とその周辺の低位農地上を流下することができる洪水流量が大きいため、低位農地を侵食することもなく、小さい被害にとどまった。上述の水害の実態は写真1および写真2に示されている。

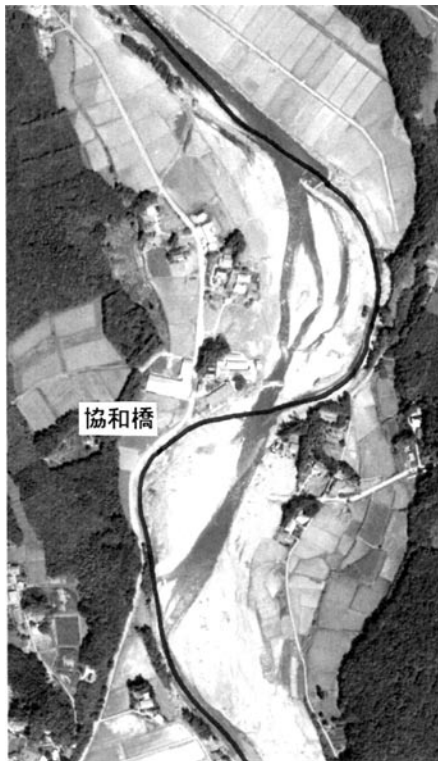
写真3 余笹川の砂の目地区の被災状況(上が上流)

写真3の上半分に示すように、余笹川の協和橋(2.25 km 地点、流失)の上流で河道が右へ湾曲している場所では、湾曲部をショートカットする氾濫流によって内岸側の農地に3つの新流路が形成され、新流路の経路にあった住宅と牛舎一棟が流失した。写真においては災害前の河道の位置が太い実線で示されている(以下同様)。この付近では、もとの河道の湾曲部の外岸側は河岸段丘にぶつかっている。湾曲部の河道の内岸側には土砂が堆積するが、ここを整備して農地として利用していたため、河道が極端に狭くなっていた。湾曲頂点付近の河道幅は33 mであり、栃木県(1999)によると、この周辺の河道の流下能力は180 m<sup>3</sup>/secであった。この値は災害前の余笹川の平均的流下能力400 m<sup>3</sup>/sec

の1/2以下であり、洪水のピーク流量1,740 m<sup>3</sup>/secのおよそ1/10である。この上流側で洪水が大量に溢れることは必然であり、氾濫流によって農地が侵食されて新流路が形成された。

その下流の協和橋付近では河道が左へ湾曲しているが、氾濫流によって内岸側の農地に新流路が形成され、この経路にあった住宅が流失した。ここでは災害前の河道の湾曲部の外岸側は河岸段丘にぶつかっており、内岸側の土砂堆積部を農地としていたため、湾曲頂点付近の河道幅(32 m)がかなり小さくなっていた。この周辺の河道の流下能力は240 m<sup>3</sup>/secであった。

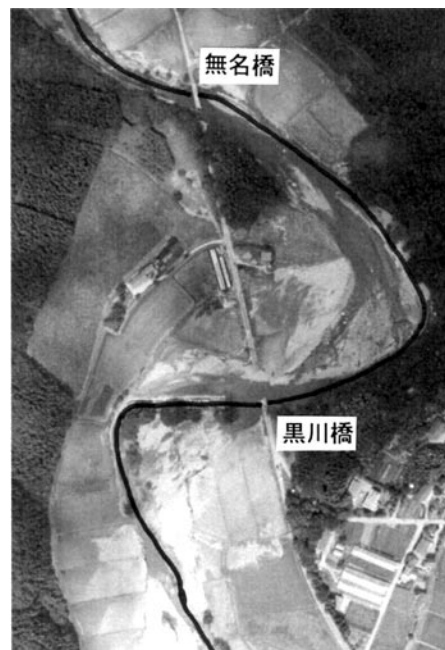
写真4 黒川の追田原地区の被災状況(上が上流)

写真4の上半分に示すように、黒川の無名橋(16.35 km 地点)の下流で河道が右へ湾曲している場所では、氾濫流によって湾曲部の内岸側の農地に新流路が形成された。ここでは災害前の河道の湾曲部の外岸側は河岸段丘にぶつかっており、湾曲の頂点付近では河道幅(20 m)が極端に小さかった。

その下流の黒川橋（15.9 km 地点）の下流で河道が左へ湾曲している場所では、氾濫流によって湾曲部の内岸側の農地に新流路（少し浅いため写真では白く写っている）が形成された。湾曲の頂点付近では河道幅（22 m）が極端に小さかった。

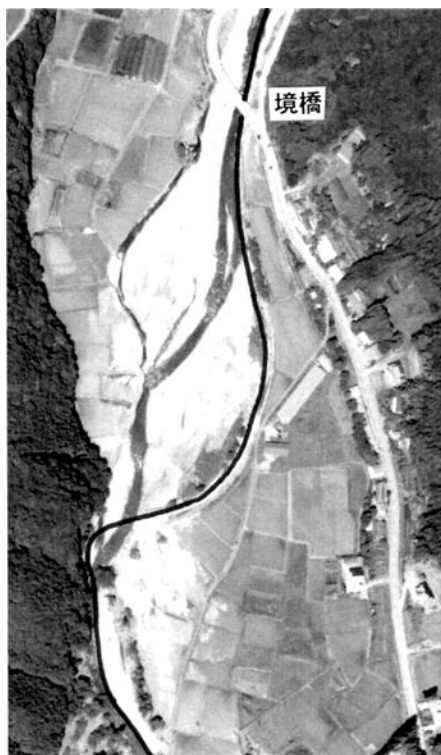
**写真5** 黒川の境橋下流の被災状況（上が上流）

**写真5**に示すように、黒川の境橋（28.8 km 地点）の下流で河道が右へ湾曲している場所では、氾濫流によって湾曲部の内岸側の農地に新流路が形成された。湾曲の頂点付近では河道幅（17 m）が極端に小さくなっており、農地の侵食は河道からかなり離れた場所にまで及んだ。

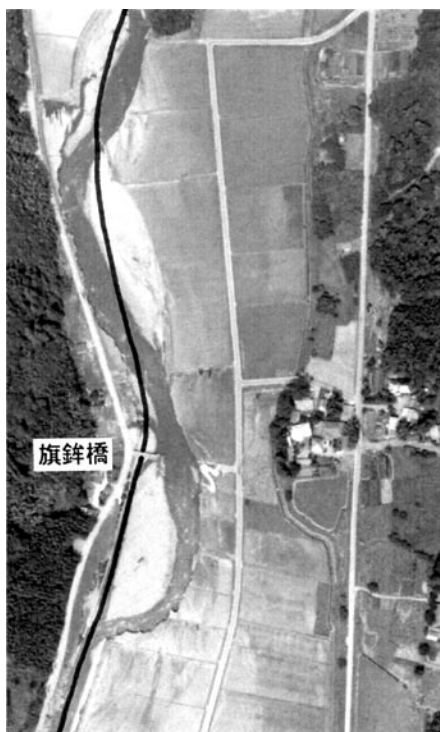
写真6 黒川の旗鉾橋上下流の被災状況 (上が上流)

黒川の旗鉾橋（12.8 km 地点）の上下流は河道の湾曲は緩いが、上流側で河道が側方侵食されて流路の位置が変わり、下流側では新流路が形成された。この周辺の被災状況を**写真6**に示す。この周辺の河道は災害前に改修されており、河道幅（25～28 m）が小さく、新流路の流入部は明治42年の地図にある河道とほぼ一致する。

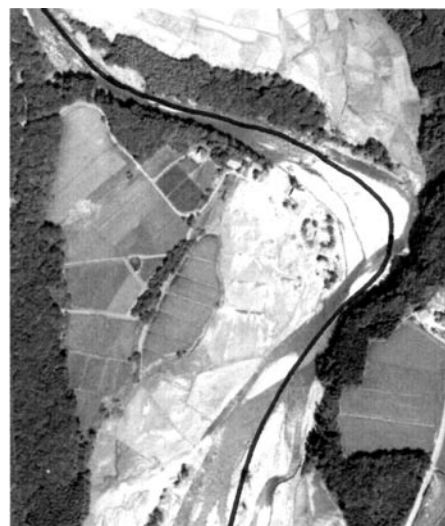
写真7 法師畑の上流側の湾曲部の被災状況 (上が上流)

が右へ湾曲している場所では、湾曲部の河道幅 (92 m) が大きくなっており、河道の内岸側に土砂が堆積していたが、洪水によって河道外岸側の樹林地の側方侵食が進むと同時に、河道内の内岸側河岸ぎりぎりに新しい流路が形成された。農地にはかなりの氾濫流が流下して土砂の堆積があったものの、農地は洗掘されず、被害は小さかった。この湾曲部周辺の河道の流下能力は  $400 \sim 600 \text{ m}^3/\text{sec}$  であった。この周辺の被災状況を写真7に示す。

この教訓は湾曲部の治水対策に活かされるべきである。すなわち、河道湾曲部の河道幅を大きくすることが重要である。このようにした上で、中小洪水によって内岸側に土砂がたまる場合には、内岸側の土砂を排除して内岸側に適当な流路を造ると、大洪水時に主流が内岸側を流下し、外岸側の護岸や堤防が安全になる。同時に、洪水の流下に伴って上記の流路が拡大されて河道の流下流量が増加し、氾濫を伴うような超過洪水の発生に対して安全性が相対的に高くなる。

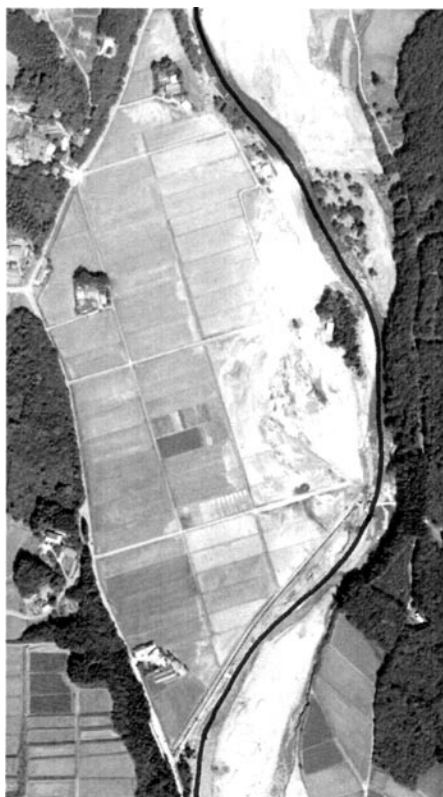
写真8 協和橋の下流側の湾曲部の被災状況（上が上流）

住宅が流失し、農地が洗掘されてかなりの被害が発生した。この周辺の被災状況を写真8に示す。この湾曲部の河道幅（50 m）はある程度大きかったが、河道の内岸側にはかなり広い範囲にわたって樹林帯があり、これが流路を狭めて流れの障害になっており、この周辺の河道の流下能力は $180 \text{ m}^3/\text{sec}$ と評価されていた。洪水後の航空写真においては、この樹林帯が部分的にしか残っていないことが確認できる。洪水時に時間の経過と共に河道内の樹木や土砂が流失したため、かなりの流量が河道内を流下したと考えられる。湾曲部の河道幅がある程度大きい場合には、被害はそれほど大きくならないことがわかった。上記のように、洪水によって河川の断面積が拡大されて流下能力が増大するので、余笹川の場合に被害の程度を決めるのは、災害

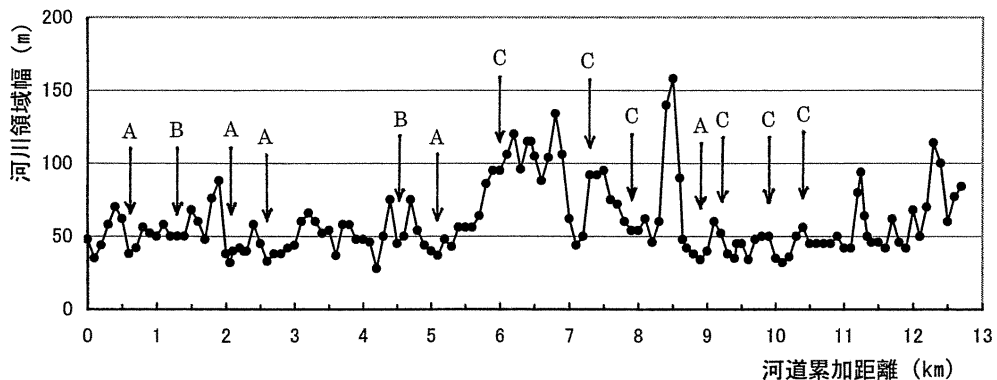
図6 余笹川の河川領域幅の変化

図より、棒川合流点 (5.3 km 地点) より下流区間では、合計 6 ケースのうち、被害状況 A は河川領域幅が小で 4 ケース、B は河川領域幅が中で 2 ケース発生し、C はなかったことがわかる。また、湾曲頂点付近の河川領域幅がその上下流の河道直線部のそれよりも小さくなっており、それに伴って被害の大きい箇所が多いことが注目される。

図6より、この区間では、合計 7 ケースのうち、被害状況 A は河川領域幅が小で 1 ケース発生し、B は発生せず、C は河川領域幅が大で 6 ケースあったことがわかる。また、湾曲部の河川領域

幅は、その上下流の河道直線部の河川領域幅よりも大きくなっている場合が多く、8.9 km 地点付近の湾曲部を除くと、湾曲頂点付近の河川領域幅は 50 m 以上の大きな値になっているため、区間全体では被害が小さい。

以上から、余笹川においては湾曲頂点付近の河川領域幅が 50 m より大きい場合には被害が小さく、その幅が 40 ~ 50 m 程度の場合には中程度の被害が発生し、その幅が 40 m 以下の場合には湾曲内岸側の農地に新流路が形成されて大きな被害が発生しており、被害状況が湾曲頂点付近の河川領域幅によく対応すると言える。

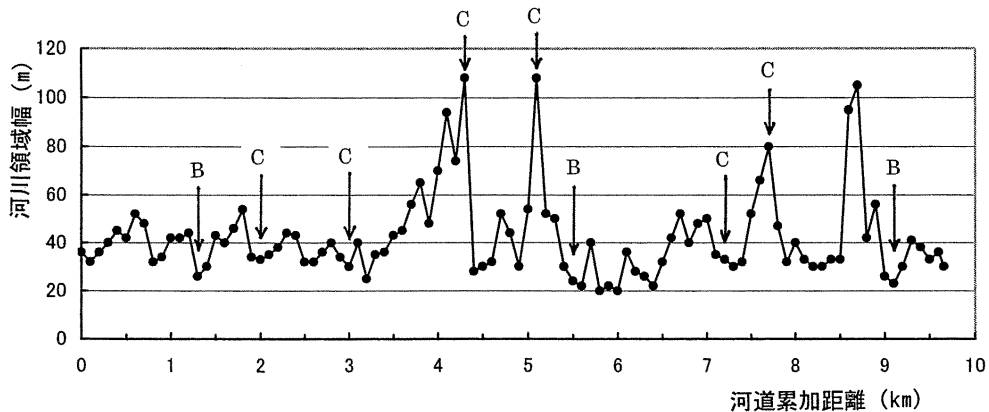
図7 黒川の余笹川合流点から豊富橋までの区間の河川領域幅の変化

この区間の河川領域幅の変化を図7に示す。図より、合計 9 ケースのうち、被害状況 A は発生せず、B は河川領域幅が小で 3 ケース（被害状況が河川領域幅に対応せず）、C は河川領域幅が中で 3 ケース（対応せず）、大で 3 ケースあったことがわかる。

この区間では顕著な新流路の形成はなく、被害状況が河川領域幅に対応しないケースが 6 ケースあり、この場合に被害が小さくなる方にずれていることが注目される。その理由は、この区間の谷底平野の形態にあると考える。先述

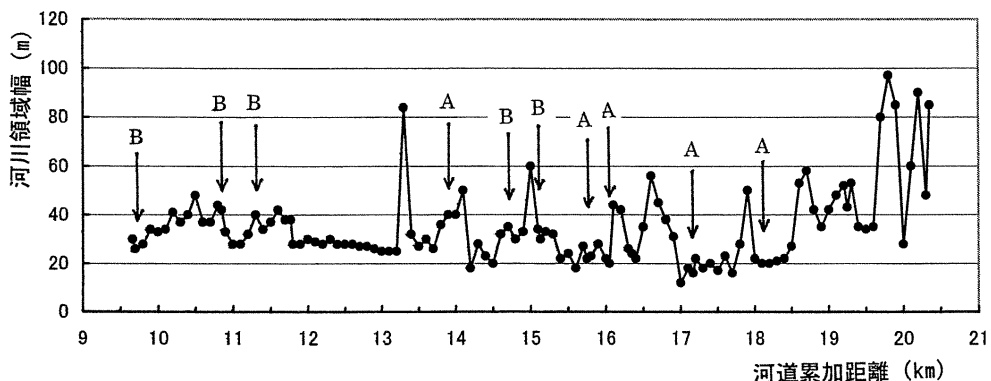
図8 黒川の豊富橋からJR橋までの区間の河川領域幅の変化

この区間の河川領域幅の変化を図8に示す。図より、合計10ケースのうち、被害状況Aは河川領域幅が小で4ケース、中で1ケース（対応せず）、Bは河川領域幅が小で1ケース（対応せず）、中で4ケース発生し、Cはなかったことがわかる。

豊富橋（9.7 km 地点）付近で河道が右へ湾曲している場所では、河川領域幅（26 m）が小さかったが、湾曲内岸の農地内にある道路（氾濫流の流向とほぼ直交している）が周辺の農地よりも高く、湾曲部をショートカットする氾濫流の勢いを減じたために被害が小さくなった。

13.6～14.0 km 区間で河道が右へ湾曲している場所では、河川領域幅(40 m)が比較的大きかったが、河川領域内に樹木が繁っていたために洪水の流下を阻害して、氾濫流によって内岸側の農地が広く洗掘され、新流路が部分的に形成されて大きな被害が発生した。図3からわかるように、この付近の河床勾配(0.0075)は相対的に小さかった。

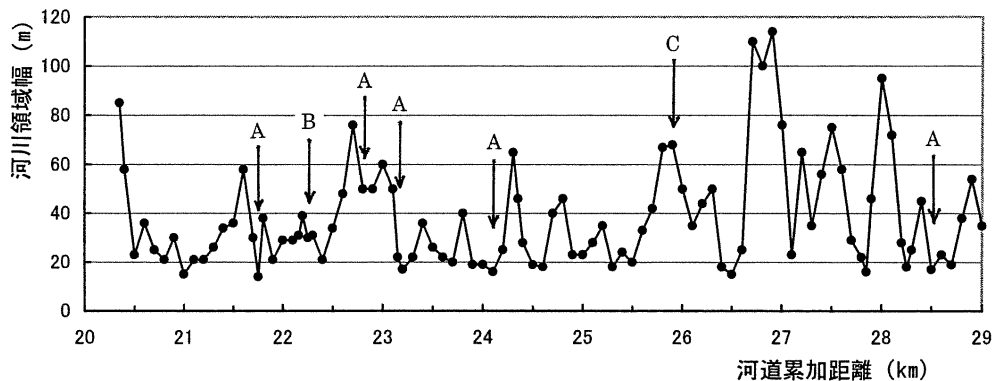
図9 黒川の JR 橋から境橋までの区間の河川領域幅の変化

この区間の河川領域幅の変化を図9に示す。図より、合計7ケースのうち、被害状況Aは河川領域幅が小で4ケース、大で1ケース(対応せず)、Bは河川領域幅が中で1ケース発生し、Cは河川領域幅が大で1ケースあったことがわかる。

被害状況と河川領域幅が対応しない1ケースについて述べると、短い距離の間に3箇所ある新幹線橋梁のうちの上流から第2番目の橋梁付近から第1番目の橋梁の少し上流までの河道が右へ湾曲している場所(22.6～23.0 km 区間)では、河川領域幅(50～60 m)が大きかったが、河川領域内に樹木が繁っていたために洪水の流下を阻害して、氾濫流によって内岸側の農地に新流路が形成された。図3からわかるように、この付近の河床勾配(0.0077)は相対的に小さかった。
