## 福井市足羽川左岸における平成16年福井豪雨の浸水被害

### Characteristics of Flood Disaster by the Fukui Heavy Rainfall on July 18, 2004 at the Fukui city area on the left bank of the Asuwa River, Fukui Prefecture

Hirofumi YAMAMOTO \*

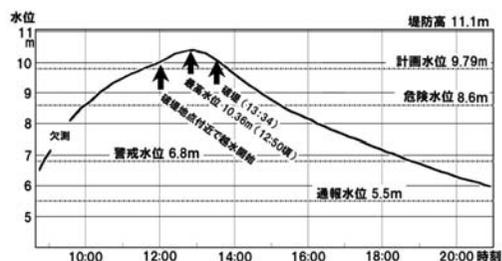
福井市中心部を貫く足羽川では、中・上流部での降雨に伴い8時頃より水位が急激に上昇していった。『足羽川洪水災害調査対策検討報告書』によれば、福井市中心部、破堤地点の約1.5km下流に位置する九十九橋では、9時頃に警戒水位6.8mを、10時頃に危険水位8.6mを越え、11時40分頃には計画水位である9.79mに達した(図4)。『7・18福井豪雨報道記録集』(福井新聞社, 2004)には12時05分頃、春日1丁目の決壊現場付近で堤防上に積んだ土囊の下から水が溢れ出し、12時11分には水量が増し、土囊の一部が流されたと記されており、左岸側では12時過ぎに越流が始まったと考えられる。九十九橋の水位は12時50分、計画水位を57cm上回る10.36mまで達し、その後徐々に低下して行ったが(図4)、越流開始から1時間半たった13時34分、足羽川左岸、福井市春日1丁目で堤防が幅約50mにわたって決壊した。『足羽川洪水災害調査対策検討報告書』によれば、足羽川の水位は15時過ぎには危険水位を下回るようになるとともに、破堤箇所での締め切り作業が開始され、17時頃には外水の流入が止まり、翌朝に

図4 破堤地点の約1.5km下流、九十九橋における水位観測結果(水位データ等は足羽川洪水災害調査対策検討報告書による。)

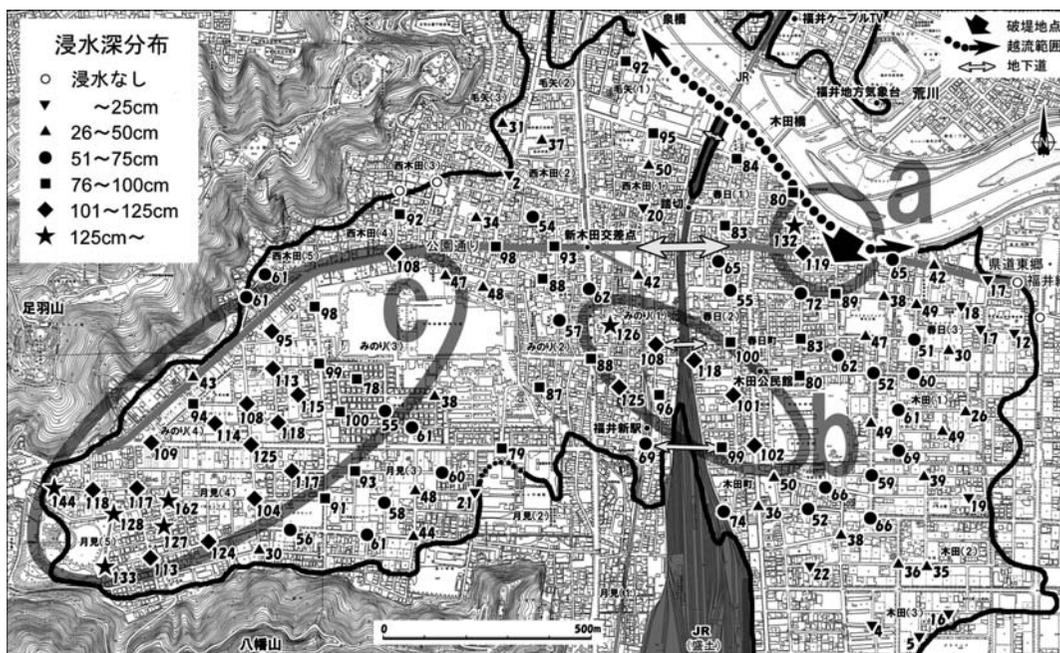
浸水深は146地点で測定した。浸水深が1 mを越えた測定点は東浸水地区内に27地点あり、破堤地点付近（図5-a）、木田町～みのり1丁目（図5-b）、および月見4・5丁目・みのり3・4丁目（図5-c）の3地区に集中していた。最も深い浸水となった測定点（1.62 m）は月見4丁目にあり、周辺は広範囲で1 mを超えていた。月見・みのり地区の濁流は足羽山～兔越山間の標高8～9 mの“峠”を乗り越えて西浸水地区へ直接流れ込むことはなかったが、月見5丁目から門前1丁目へと延びる暗渠（図2中央下）を通して西浸水地区を縦断する社都市下水路に大量に流れ下った。さらに社都市下水路が流れ込む狐川の水位が高くなり、合流点に制水門が設置されていないため狐川の水が都市下水路へと逆流し、狐川沿いより標高が低い若杉2丁目から門前1丁目にかけてあふれ出した（図2左）。西浸水地区では1 mに達する浸水地点はなかったが、広範囲で0.5 mを超えた。

図5 東浸水地区における浸水状況。(丸で囲った(a)破堤地点付近、(b)木田町〜みのり1丁目、および(c)月見4・5丁目・みのり3・4丁目の3地区では、大半の測定点で1 mを超える深い浸水となった。)

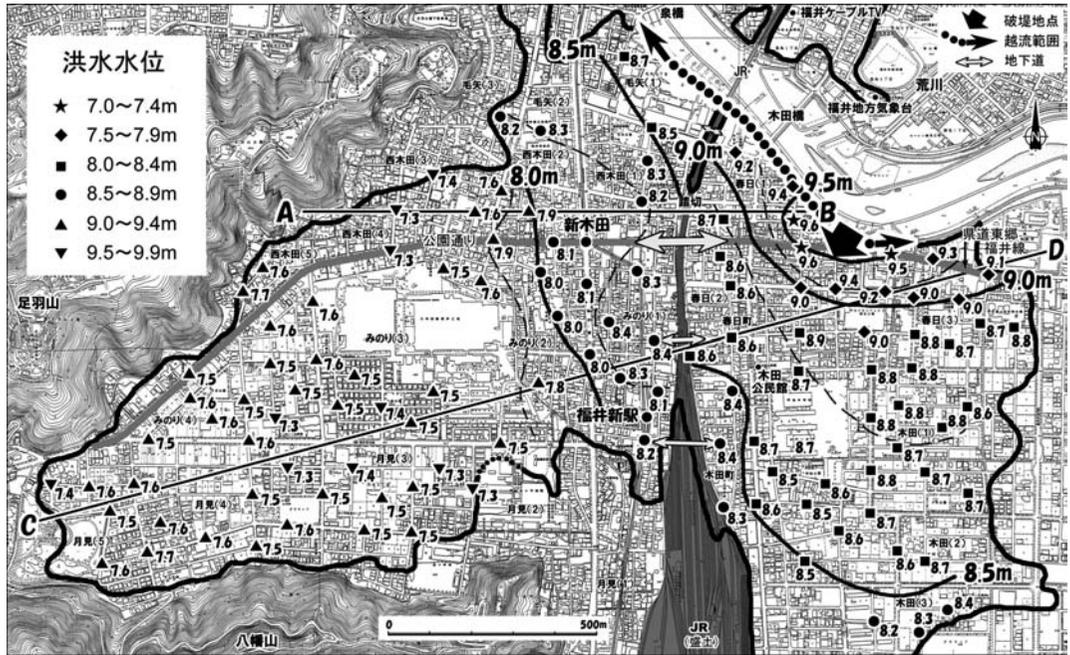
洪水水位は、破堤地点付近が9.5 m超ともっとも高く、南西方向に徐々に低くなっていった（図6, 7）。東浸水地区西部の月見3, 4, 5丁目、み

図6 東浸水地区における洪水水位。(0.5m 間隔の等洪水水位線を実線示した。また一部に0.25m 間隔の等洪水水位補助線を破線で示した。)

足羽川から流れ込んだ濁流はこの南北に伸びる盛土により、一旦、西側への流れが遮られた。洪水水位を見ると、JRの西側は東側に比べ、北部を中心にやや低い値を示している（図6, 7A-B断面）。

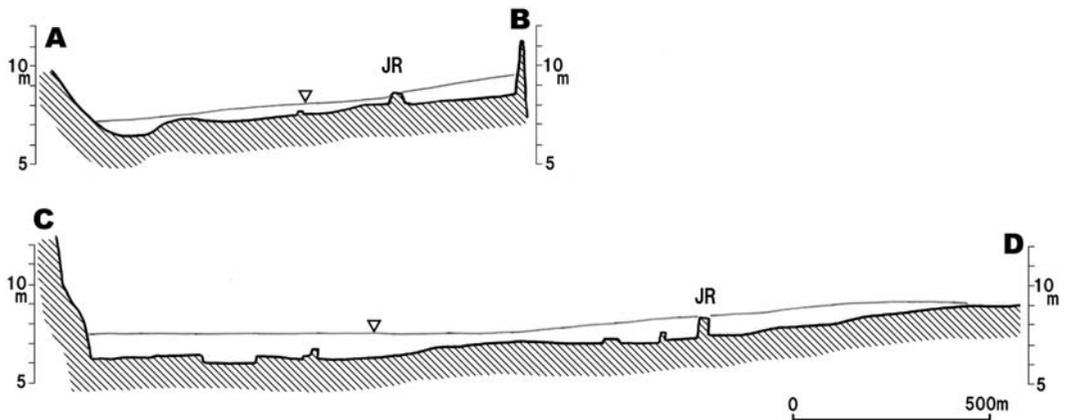
のり3, 4丁目付近では、洪水水位はほぼ一定の7.3~7.6mを示しており、湖のように水が溜まっていたと推測される(図7C-D断面左)。西浸水地区でも、洪水水位はほぼ一定の5.8~6.1mを示しており、浸水当日は湖のような状態であった。また福1丁目から下流の狐川の最高水位を計測したところ、ほぼ同じ5.8~6.2mの値を示した(図2左)。

図7 東浸水地区における地形断面と洪水水位断面。(位置は図6 参照。B 地点は破堤点の北西約100m 地点であり、A 地点はB 地点の西方、足羽山の麓である。D 地点は破堤点の東方約500m 地点であり、C 地点は東浸水地区西端である。)

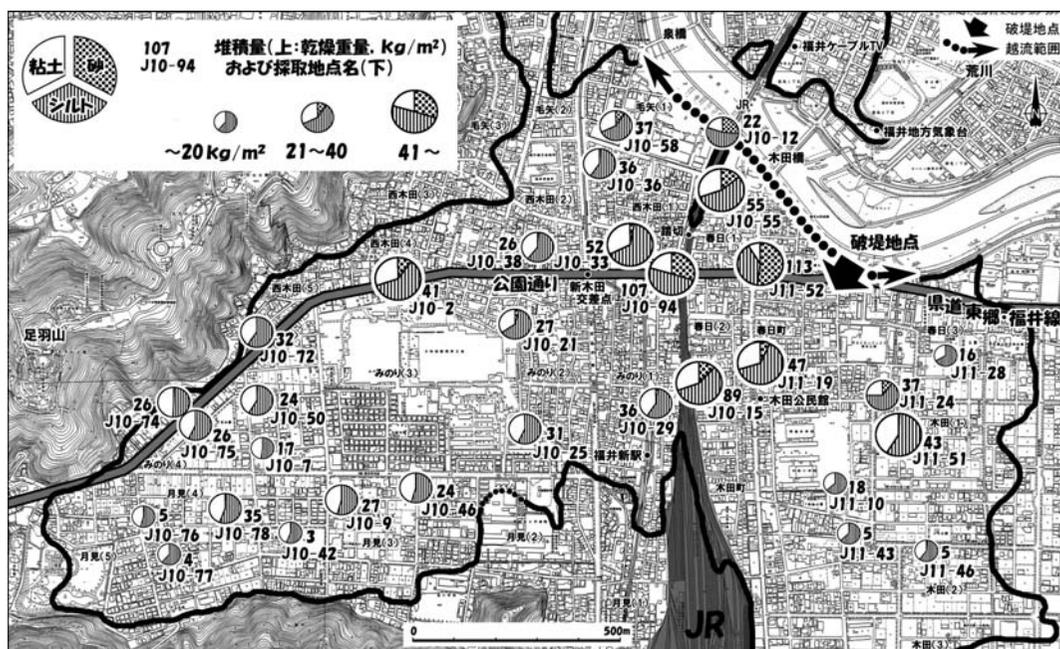
図8 東浸水地区における洪水堆積物の堆積量、粒度分布および採取地点名。(J10-12は堤防上に残されていた堆積物である。)

残された洪水堆積物をみると、1m<sup>2</sup>あたりの堆積重量が100kgを超えた2地点（J10-94, J11-52）はともに主な水路となった県道沿いに位置しており、また含砂率を見ても27~30%と他の地点の0~14%（堤防上の点J10-2は除く）に比べ高く、強い流れがあったことを示している。同様に破堤地点の1.1km西、県道に連なる公園通り沿いのJ10-2地点においても、周囲（J10-21, -38, -72地点）に比べ堆積量がやや多く、含砂率は10%と周囲の0~4%に比べ多い（図8, 表1）。

流入した濁流が湖のように溜まった東浸水地区西部では、堆積量は西側ほど少なく、西端部では浸水深が1mを超えていたにもかかわらず4~5kg/m<sup>2</sup>であった。また水路となっていた公園通り沿いを除き、含砂率は1%以下と大半が細粒な堆積物から構成されていた（図8, 表1）。すなわち足羽川から流入した濁流は砂粒成分を流入箇所近くに落とし、緩やかな流れとなるに従い、細粒成分も次々堆積させていったと推定される。さらに下流、西浸水地区では、月見地区から暗渠を通して、また狐川からの逆流によって濁流が流れ込んでいるが、すでに多くの堆積物が沈積した後であったためか、堆積量は0.3kg/m<sup>2</sup>と少なかった（表1）。
