平成19年(2007年)能登半島地震 被害調査速報

飛田 哲男*・後藤 浩之*・豊岡 亮洋**・高橋 良和*・姜 基天***・井合 進*

Preliminary Report of the 2007 Noto Peninsula, Japan, Earthquake

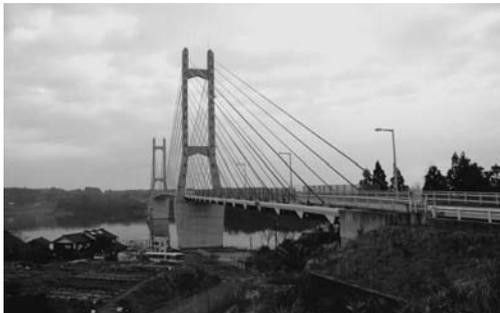
本地震での橋梁被害の報告は限られており、能登島の南に架かる能登島大橋、及び東に架かる中能登農道橋（震央距離約20km）（写真1）において一時点検通行止めとなったが、4月23日現在では両橋梁ともに供用を開始している。

写真1 中能登農道橋の概観

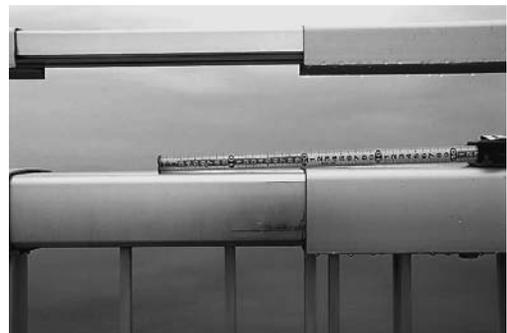
中能登農道橋は斜張橋と箱桁橋とが一体となった全長620mの橋梁で（図4）、斜張橋部と箱桁橋部の連結部で写真2に示す約10cmの橋軸方向振動痕が確認された。連結部では若干の段差が見られるものの橋梁の構造体に被害が確認されないこ

写真2 中能登農道橋の橋軸方向の振動痕

とから、この橋軸方向の変位は許容範囲内と考えられる。また、中能登農道橋の2ヶ所で照明灯の照明が落下している。

中能登農道橋に近いK-NET観測点であるISK005(穴水)とISK007(七尾)の観測波形に対して、橋軸方向にほぼ近い東西成分の変位応答スペクトルを図5に示す。実際に入力された地震動はこれらの地震動とは必ずしも一致しないが、振動痕から推定すると10cm程度の相対変位が発生する地震動が橋梁に入力したと想定することは不合理ではないと考える。

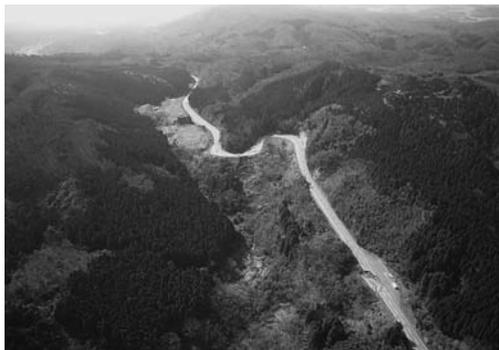
国道249号では落石・陥没等が9ヶ所で発生し、4月26日現在1ヶ所で通行止め、残りの8ヶ所では通行止めが解除されている。特に、震源に近い国道249号輪島市門前町深谷地区では写真3のような大規模な盛土の崩壊が発生している¹¹⁾。写真4に示す高盛土である北側斜面の部分では幅10mほど、長さ100mほどに渡って盛土が崩壊している。本崩壊箇所に近いK-NET観測点ISK006(富来)の観測記録に対して、盛土構造物の耐震性能照査に有用である片側必要強度スペクトル¹²⁾を計算したものを図7に示す。なお、斜面災害、盛土崩壊が数多く報告された中越地震の気象庁山古志での観測波形に対して計算された同スペクトルも併せて示す。0.5秒以上の固有周期を有する地盤に対しては、山古志の波形の方が大きな設計水平

写真3 国道249号輪島市門前町深谷地区での盛土崩壊現場¹¹⁾

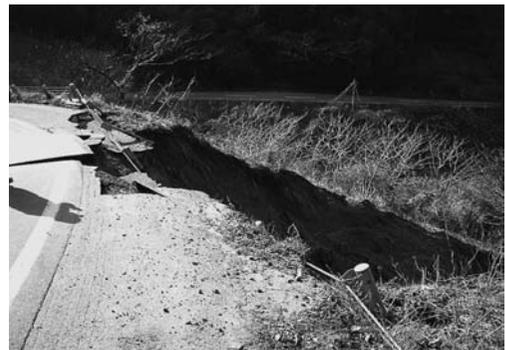
写真4 国道249号輪島市門前町深谷地区での盛土の崩壊

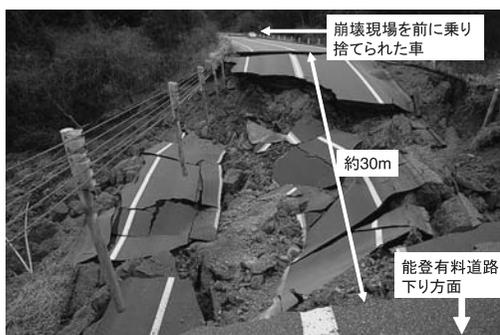
能登有料道路では盛土の崩壊による路面の崩落が発生した。横田IC北では、本線車道が幅約30mにわたり流失し、その手前には乗用車が乗り捨てられていた(写真5)。崩壊現場を踏査したところ近くに比較的水量の多い沢があることが判明した。昭和50年に撮影された能登有料道路建設当時の空中写真¹³⁾(写真6)からもわかるように、この地点が集水地形であり、当該地点の本線車道は谷を埋めた盛土により建設されたものである。一方、横田IC上りランプでは本線の盛土ではな

写真5 能登有料道路横田IC北の盛土崩壊現場

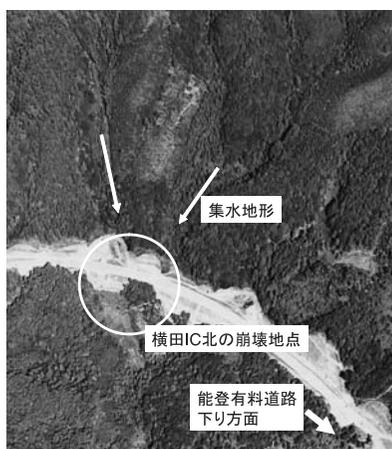
写真6 能登有料道路建設当時の空中写真(昭和50年撮影)

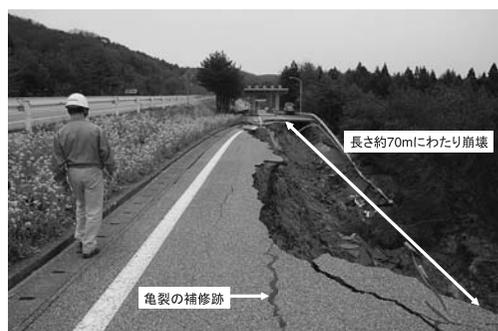
く、腹付けした盛土が長さ約70mにわたって崩壊した(写真7)。崩壊土塊上の樹木は先端を斜面上方へ向ける典型的な円弧すべり的な崩壊形態である。しかし、崩壊土砂は約200mに渡って流出しており、先端部の土砂は足を取られる程の水分を含んでいた。能登有料道路建設当時の空中写真では近くに沢などは見られないため、腹付けした盛土の排水不良が被災原因のひとつと考えられる。また、崩壊したアスファルト舗装表面には亀裂の補修跡が見られたが、その発生原因と今回の被害との関係については今後調査研究を進め明らかにする必要がある。

写真7 能登有料道路横田IC上りランプ付近の盛土崩壊現場

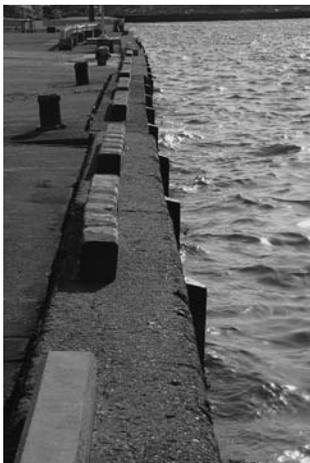
約30km)では、液状化による噴砂、岸壁の海側への変位が観察された(写真8)。同地区の物揚場(-4m)および隣接するRC6階建てのポートサイド七尾の周囲には液状化による噴砂が多く見られ、建物と地盤の間には隙間が発生していたが、建物本体の損傷は見られなかった。

写真8 ポートサイド七尾付近の物揚場岸壁法線方向のずれ

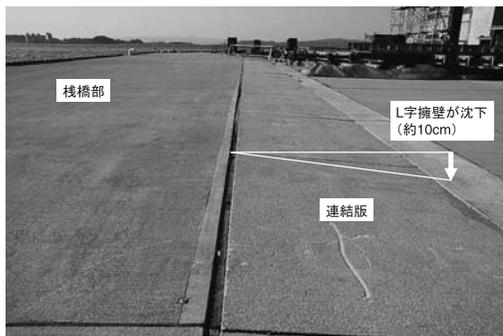
矢田新町地区の七尾港岸壁(-7.5m)改修工事現場では、栈橋式岸壁のエプロン部と背後地盤(サンドコンパクション施工済)の間に約10cmの段差が生じ床版が陸側に傾斜した(写真9)。

写真9 七尾港(-7.5m)改修工事現場(栈橋+重形式L字擁壁)

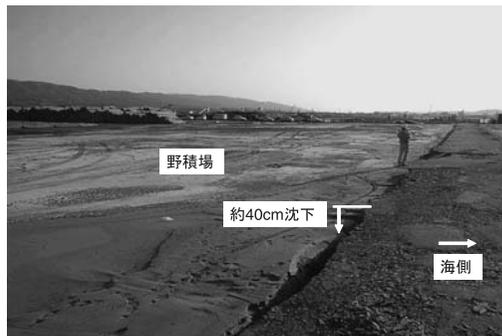
七尾港太田地区の木材加工基地1号矢板岸壁(-10m)は、野積場が最大約40cm沈下した。同

野積場には液状化によると思われる噴砂も見られたが特に大きな亀裂はなく、広い範囲が一様に沈下したようである(写真10)。一方、サンドコンパクションパイル工法、ロッドコンパクション工法、グラベルドレーン工法により地盤改良が施されていた2号岸壁¹⁴⁾の被害は目視では確認できず、調査当日も荷役が行われていた。

写真10 七尾港(-10m)木材加工基地、矢板式岸壁(1号)背後の野積場の沈下

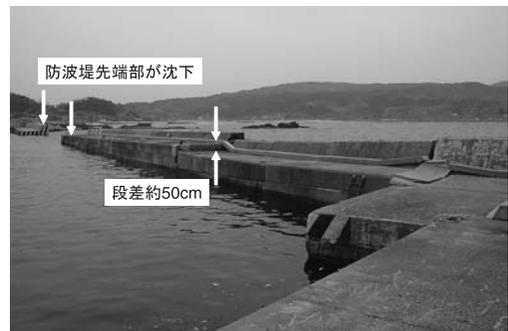
震源域に当たる門前町鹿磯の鹿磯漁港では、防波堤先端部が傾斜し、コンクリートケーソン天端に約50cmの段差が生じた（写真12）。また、同港内に建設中のL字型の重力式擁壁と推定される岸壁が海側に傾斜し、背後地盤が液状化により沈下しコンクリート床版が傾斜した。また岸壁の海側への傾斜（天端変位約10cm）により、岸壁の背後地盤に亀裂が生じた（写真13）。

写真12 鹿磯漁港防波堤の被災状況

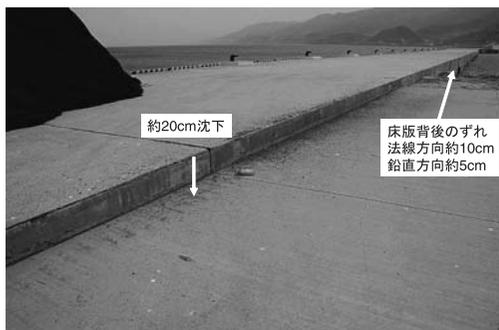
大規模な埋立てによるニュータウン整備事業として1995年に着工され、現在建設中の輪島港マリントウン（震央距離約30km）のケーソン式岸壁（-7.5m）では、岸壁背後のコンクリート床版が最大約20cm沈下、床版は法線方向約10cm、鉛直約5cm変位した（写真11）。さらに背後埋立地には、岸壁と平行に走る亀裂から灰色の噴砂が観察された。しかし、震度6強を観測した地点としては被災程度は軽微であった。

写真11 輪島港マリントウンケーソン式岸壁（-7.5m）背後地盤の沈下

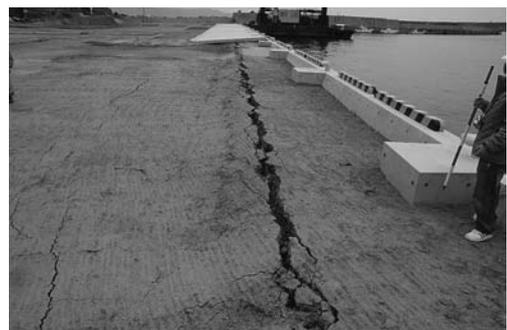
写真13 鹿磯漁港（建設中）の被災状況
