平成19年(2007年)新潟県中越 沖地震被害調査速報

Preliminary Report of the Niigataken Chuetsu-oki, Japan, Earthquake in 2007

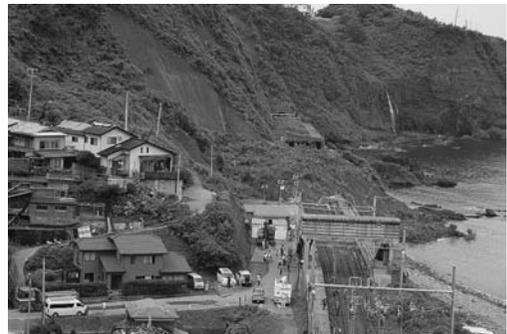
信越本線青海川駅付近でホームの南側の一部を埋める斜面崩壊が発生した(写真1)。崩壊した斜面の上端は段丘の平坦面となっており、この面上に国道や集落がある。この段丘の標高は約50mであるが、同駅付近の崩壊は、段丘面の縁に近いところから発生しており、集落内の地盤に亀裂が確認されたため全戸避難指示が出された。海食崖中腹の畑のある小段から計測したところ、崩壊幅は56mであった(報道では80m余り)。上部の風化した赤茶色の泥岩の崩壊面は滑らかであり、崩壊下部には円礫岩の混じった地層が見受けられる。本震時現場近くで船で漁をしていたという男性によると、大きな揺れとほぼ同時に「ドスン」という感じで一気に崩壊したとのことである。

写真1 青海川駅付近の斜面崩壊現場

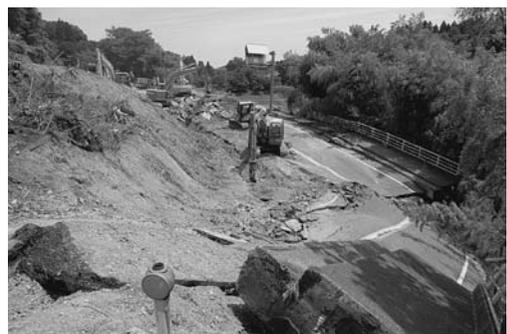
その他の被害としては、長岡市大積町千本の国道8号線の道路が南側斜面の崩壊により幅約80m

写真2 長岡市大積町千本の国道8号線の被災状況

に渡り崩壊した(写真2)。路面から滑落崖頂部までの高さは目測で約30mである。崩壊した路面は西側から約20mのところまで谷側に向かってVの字型に折れており元の位置から目測で約20mに谷側に移動していた。路体を構成する腹付け盛土(あるいは切土)には竹が生い茂っており、下部に比較的水量の多い小さな川が流れていることから斜面底部の地盤が緩かったものと思われる。しかし、崩壊の源頭部は道路面から目測で約30m上方であるため、崩壊原因の詳細については今後の調査を待たねばならない。

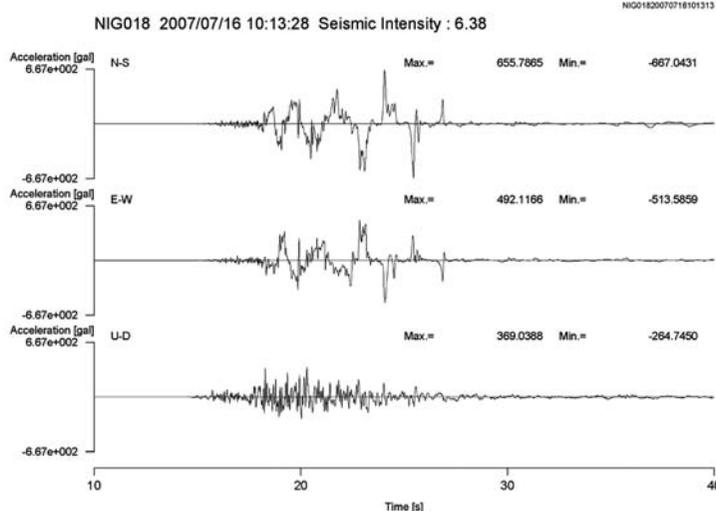
柏崎市役所敷地内に設置されたK-Net観測点において記録された波形には約20秒以降において液状化に起因するスパイク状の波形が記録されている(図5)⁸⁾。これは飽和した密な砂が繰返しせん断力を受けた際に現れるものであり、サイクリックモビリティと呼ばれている。一般に、このような現象が見られるときには液状化による大規模な被害は少ないが、緩い斜面であっても地盤が側方に移動し、それに伴う被害が発生する可能性がある。K-Net観測点における標準貫入試験データなど(図6)から、G.L. - 1 m から - 3 m まで

図5 K-Net 柏崎における加速度記録

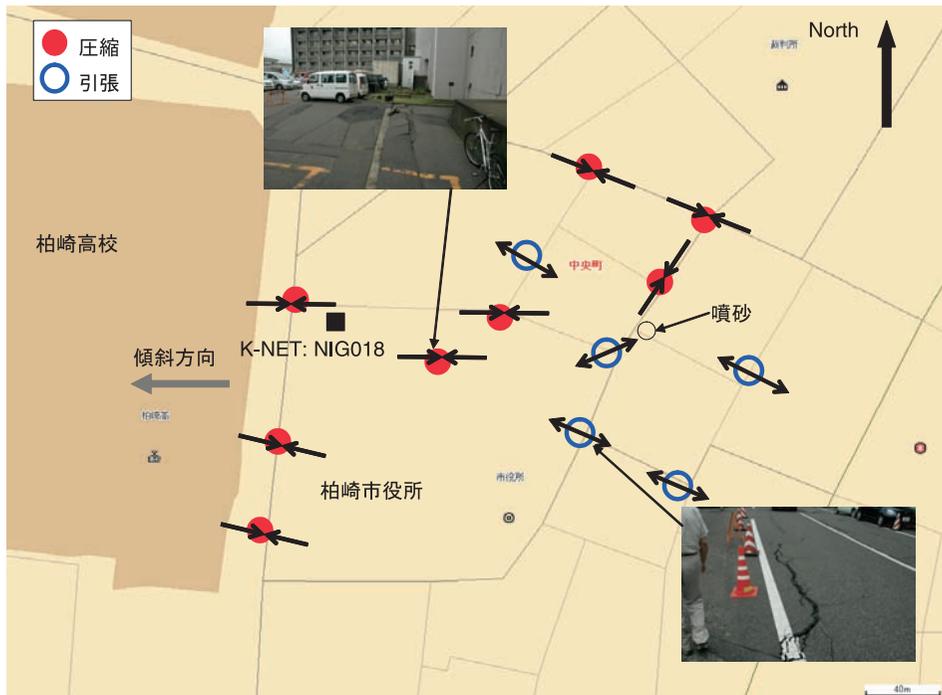
は緩い砂、G.L. - 3 m から - 13 m までは比較的密な砂、G.L. - 13 m 以深は粘性土となっていることがわかる。また、P波速度から地下水位はG.L. - 4 m から - 5 m 付近であると推測される。観測点付近の地盤は西に緩く傾斜した地盤であるが、アスファルト舗装の亀裂を調査したところ、図7に示すように西側でアスファルトの圧縮、東側で引張りが観測された。このことから側方流動が発生しているものと推測される。付近の住民に聞いたところ「東西方向に柵などが倒れた」、「1階でいすに座っていたところ、床が突然盛り後ろに転倒して頭を怪我した」との証言を得た。付近の建物被害については、灯籠やブロック塀の倒壊は見られたものの、住宅の倒壊は見られなかった。しかし、倒壊を免れた住宅でも基礎や柱の損傷程度が大きく、被災度区分判定により「危険」とされた住宅も見受けられた。

図7 K-Net 柏崎観測点周辺の道路面のひび割れ調査地点とその分布状況

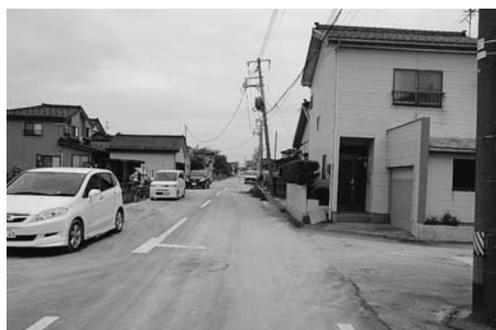
鯖石川の旧河道に位置する松波2丁目の東部では液状化による噴砂がいたるところで見られ、電柱が陥没、傾斜した(写真3)。本地区は、1973年から1976年にかけて、農地と砂丘の後背地であったところを宅地化したとのことである。本調査段階では、基礎の破壊を伴う大きな住宅被害は1件であるが、床面の傾斜などの被害が発生している

写真3 液状化が発生した松波2丁目の状況

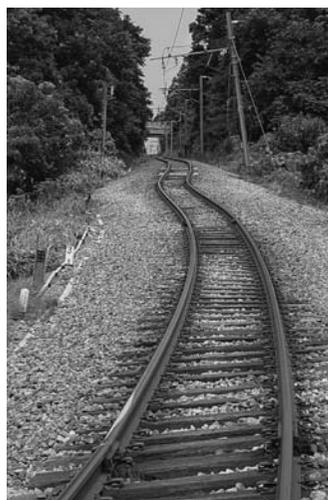
り上がった箇所が多く見受けられた。柏崎市土合では路面の陥没、マンホールの浮上りが多く見られた(写真4)。この付近には新池と呼ばれる池があり、もともと地盤が軟弱であったものと推測される。また、この付近を通る越後線の西中通駅北の盛土が長さ約125mにわたり側方へ広がり1m程度沈下した(写真5)。盛土周辺は湿地であった。

写真5 柏崎市土合付近の越後線鉄道盛土の沈下

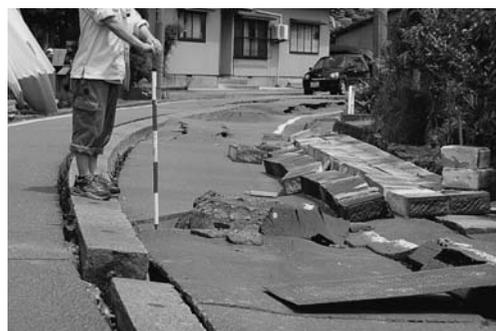
写真4 柏崎市土合における道路面の被災状況

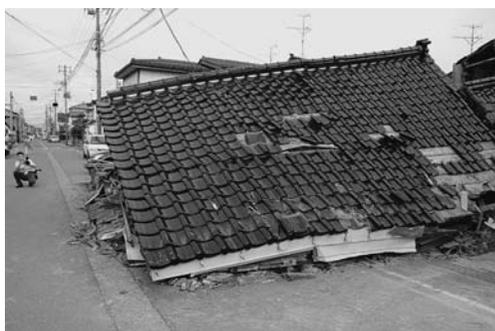
木造家屋の倒壊は、柏崎市内の各所で散見されたが、特に東本町2丁目、3丁目の住宅密集地に多く見られた(写真6)。家屋の倒壊原因は、近年の大地震における被災原因と共通する点が多い。すなわち、「築年数が経っており柱、はりなどが老

写真6 柏崎市東本町の家屋倒壊

朽化している]、「屋根が瓦葺で重い]、「一階部分が駐車場あるいは店舗になっているため柱や壁が少ない」等である。しかし、倒壊した家屋の中には、増築あるいは耐震補強により柱がまだ新しいものも見受けられること、建物被害が狭い範囲に集中していることなどから、局所的な地震動特性の影響も考えられる。東本町3丁目では、倒壊した家屋の多くは西向きに倒れているものが多いことから、東西方向に大きな揺れが発生したものと思われる。

また、市街地だけでなく郊外の古くからの住宅地においても倒壊した家屋が見受けられたが、車庫の倒壊により自動車が使えなくなることがある。被災直後には、ライフラインの機能喪失により、食料や水を自ら確保する必要に迫られるが、特に郊外で自動車が使えないということはその後の生活に大きな影響を及ぼすことになる。この点から、特に郊外の古い住宅では自宅の耐震化とあわせて車庫の耐震化も進めるべきであると思われる。

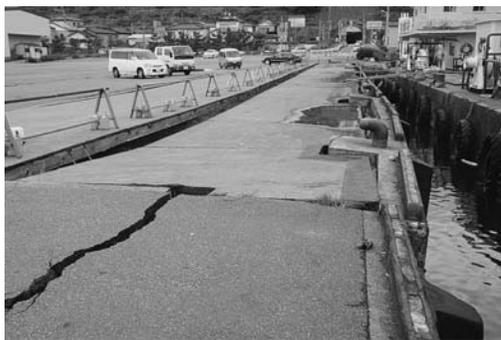
柏崎漁港、柏崎港において液状化による噴砂が見られ、岸壁の海側へのはらみ出しとエプロンの沈下（写真7）、背後地盤の沈下等が観察された。写真8は控え杭式矢板岸壁の被災状況である。矢板前面が海側へはらみだした事により、タイロッドで接続された控え杭周辺のコンクリートスラブが割れている。しかし、港湾の被害としては軽微

写真7 柏崎漁港の被災状況

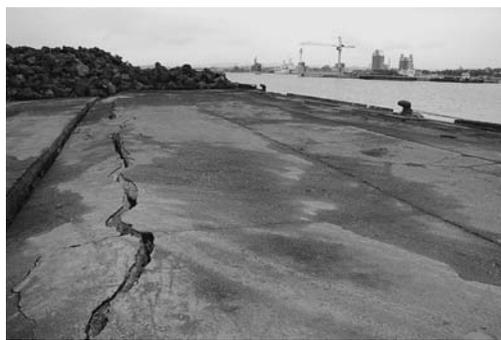
写真8 柏崎漁港の控え杭式矢板岸壁の被災状況
