# 2014年8月20日に広島市で発生した豪雨と土石流災害の特徴

## Characteristics of Heavy Rainfall and Debris Flow Disaster in Hiroshima City by Akisame-front, 20 August 2014

ここでは、大規模な土石流災害に見舞われた広島市の安佐北区と安佐南区を対象に、豪雨の特徴と土石流災害の概要を速報として報告する。

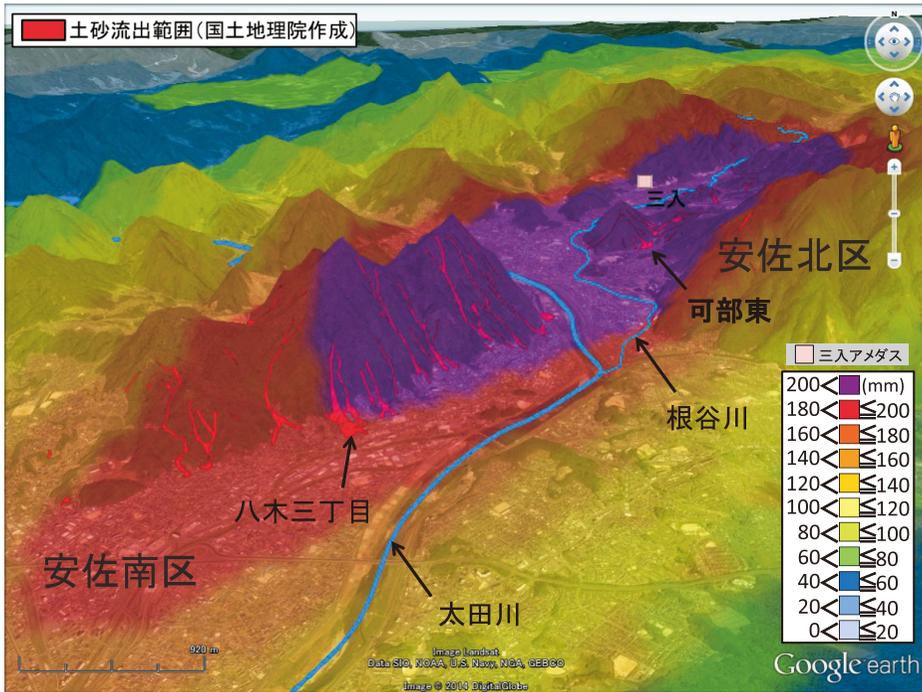
の積算降水量の図を拡大して Google Earth に重ね、さらに国土地理院が空中写真より判読した土石流堆積域 (国土地理院, 2014) を赤色で描いたものを図 7 に示した。南西の広島湾から北東方向に湿った大気が継続的に流入し、太田川が中国山地から三角州に流れ下る可部地区の頂点付近で収束し、中国山地の斜面に沿って次々に積乱雲が形成され、豪雨が本地域で継続していたことが、立体的な地形からも推察することができる。積算降水量が180 mm 以上の範囲が赤色、200 mm 以上を紫色で示しているが、赤色の土石流の発生している箇所と豪雨域がほぼ一致していることが明瞭にわかる。

図7 Google Earth を用いて示した積算降水量（20時0時～6時）と土石流堆積域の分布

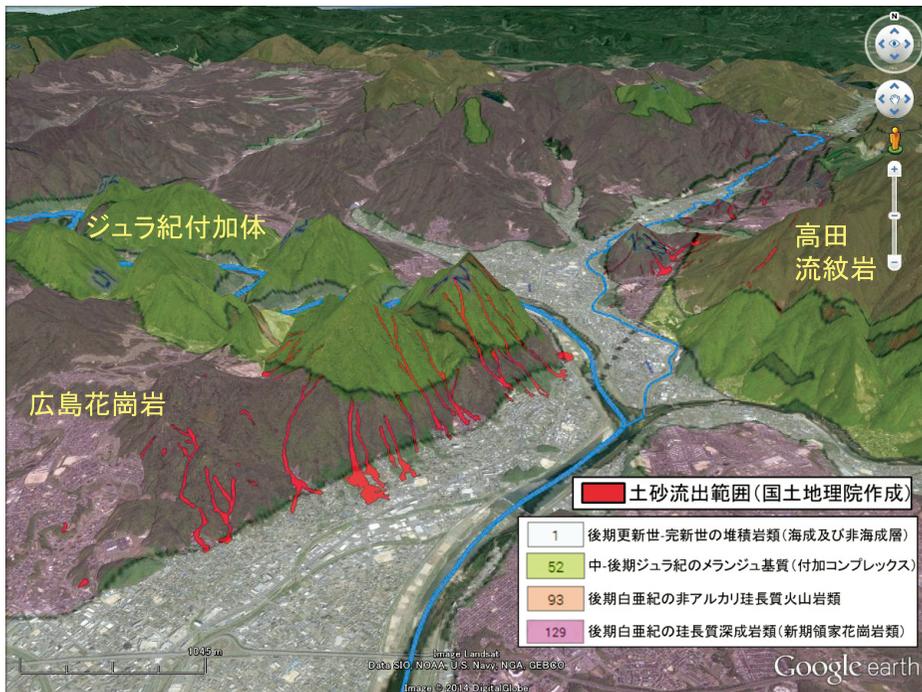
産業技術総合研究所 地質調査総合センターからは「日本シームレス地質図」が Web で提供されており、図 7 と同様に土石流堆積域の写真判別図 (国土地理院, 2014) を用いて、該当する地域の日本シームレス地質図に重ね合わせたものが図 8 である。赤色で示した土石流発生箇所は、ピンク色・深ピンク色で示された後期白亜紀に生成された花崗岩質の深成岩 (新时期家花崗岩類) の分布域とほぼ一致していることがわかる。この花崗岩が風化して出来たまさ土が多量の降水等を含み、土石流となり急勾配を流下し、扇状地に開発された住宅地を直撃したものと考えられる。

図8 日本シームレス地質図と土石流堆積域の重ね合わせ図

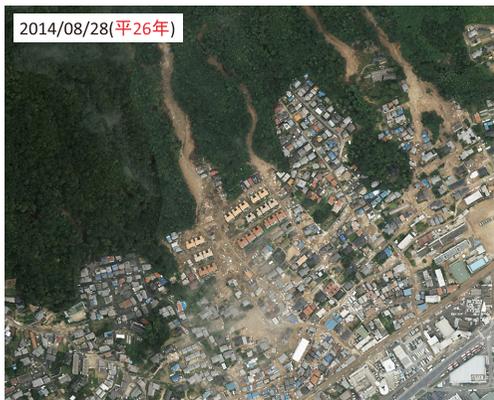
写真7 安佐南区八木三丁目における空中写真  
(2014(平成26)年8月28日撮影)

写真7には、今回の土石流災害直後（8月28日）に国土地理院により撮影された空中写真を示した。図7にも赤色で示されているが、小原山川の土石流危険渓流を始め、幾つもの渓流で土石流が発生して住宅地に流れ込んでおり、住宅の倒壊が確認できる。アジア航測（株）では、災害当日の8月20日に斜め写真を撮影しており、災害前の写真6（拡大、左）と並べて写真8に示した。開発された住宅地の上部から土石流は流れ下り、中央部の住宅地を直撃（赤枠が全壊、ピンク枠が半壊で、目視判読）して土石流が2つに分かれて県営緑丘住宅の脇を沿って駐車場を下っている。下手の住宅地では合流した土石流が直撃し、全壊住家も見受けられる。なお、右の斜め写真に示された数字は写真9～11の撮影場所と方向を示している。

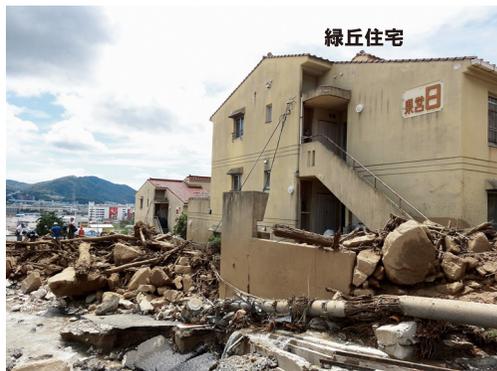
年11月に撮影されたストリートビューの映像（上）である。急勾配の斜面を土石流が流れ下り、勾配が緩やかになった扇状地の頂部では多くの木造住宅では建物全体が押し流されたり、一部が土石流で大きく損壊する被害が発生した結果、本地区の八木三丁目では死者41名の甚大は人的被害となった。しかし、写真10に示したように両脇に建設された県営緑丘住宅は1階を中心に大量の土砂が流れ込んではいないものの、RC造のため建物本体への影響は大きくは認められず、負傷者の発生のみには止まっている。写真11は、西側から土石流が流れ下った駐車場付近の現場を撮影しているが、大きな岩石も多数確認され、風化花崗岩によるまさ土と大量に降った降水以外に、花崗岩とは異なるジュラ紀付加体の岩石も認められており、今後は地質・地形・湧水調査、崩壊岩塊・風化状況調査、透水性調査等による原因解明が必要である。なお、中央左手には洪水災害の際に指定されて平屋RC造の避難所である集会所が写っている。土石流の直撃を受けて半壊の状況ではあるが、建物本体への影響は認められていない。写真12は、県営住宅の東200mに位置する光廣神社の山手で発生した土石流の流下状況である。大量の土砂が削り取られて流下しており、一部で露頭が出現していることがわかる。

写真10 安佐南区八木三丁目における県営緑丘住宅8号棟および周辺の土石流被害の状況(2014年8月21日撮影)

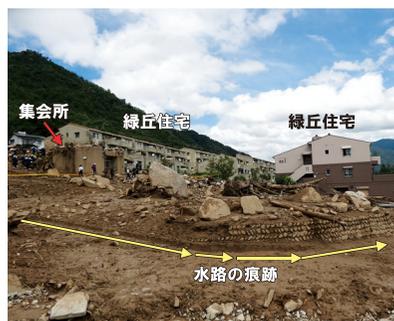
写真11 県営緑丘住宅に挟まれた溪流沿いにおける土石流被害の状況(2014年8月21日撮影)

に位置し、前者の地区では死者41名、後者は死者5名が発生している。特に、前者の集会所は前述した写真11の中央左手に見られる平屋の建物で、RC造のため土石流の直撃を受けても半壊の状況で流されはならず、避難者も重傷の被害に止まっている。しかし、本集会所は洪水ハザードマップでは避難所として指定されてはいるものの、土砂災害時の避難所には指定されていない。また、安佐北区可部町桐原の山田自治集会所では、土石流で集会所が流失しており、近隣の住宅から避難した住民が死亡する人的被害が発生している。このように、今回の災害では土砂災害時には指定されていない避難所への避難が行われているケースがあることから、災害種別ごとの避難場所を住民にわかりやすく知らせるなどの検討が必要である。

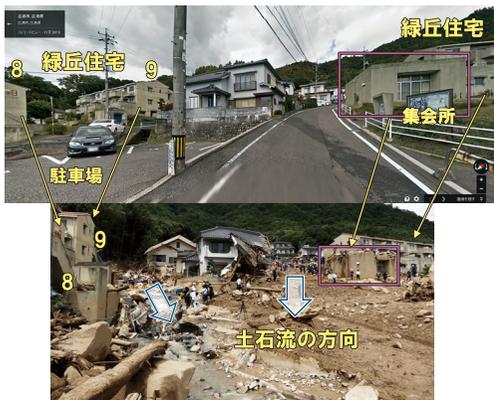
写真9～12は筆者らが災害発生翌日の21日に撮影した安佐南区八木三丁目における現地の被害状況である。写真9は、扇状地の中央を流下した土石流を下流から上流を撮影したもの（下）と2013

写真9 安佐南区八木三丁目における土石流被害の状況(2014年8月21日撮影)と2013年11月に撮影されたストリートビューの映像

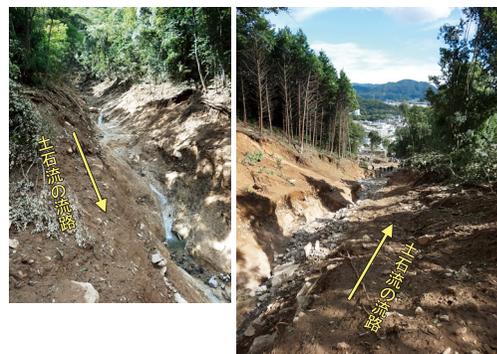
写真12 県営緑丘住宅の東200mに位置する光廣神社の山手で発生した土石流の流下状況(2014年8月21日撮影)

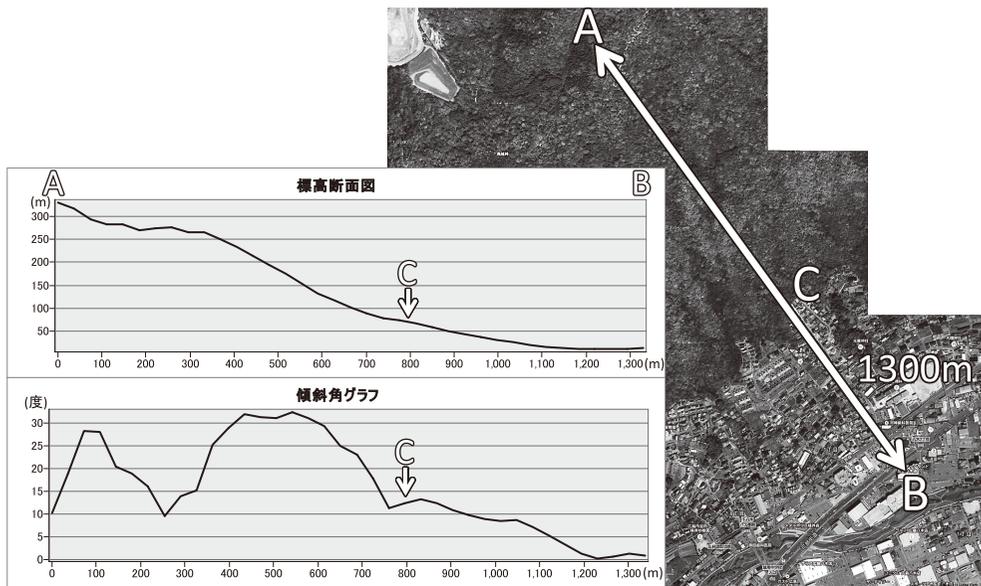
図11には、大規模な土石流が発生した八木三丁目を対象に、尾根部分の土石流発生地点Aから国道54号線の低平地Bまでの約1,300mについて、標高断面と傾斜角を示した。Aの山頂部分の標高350m~250m付近は比較的なだらかであるが、土石流が流下した県営緑丘住宅の山麓Cは標高250mから70mへと一気に下っており、傾斜角も最大で30度を超えていることがわかる。Cからは傾斜角は10数度から徐々に小さくなっているものの、10~5度程度の勾配があり、急傾斜地を流れ

下った土石流はこの扇状地形に建てられた住家を巻き込みながら低平地へ下ったものと推定される。

図11 大規模な土石流が発生した八木八丁目における土石流発生地点から国道54号線までの標高断面と傾斜角の関係

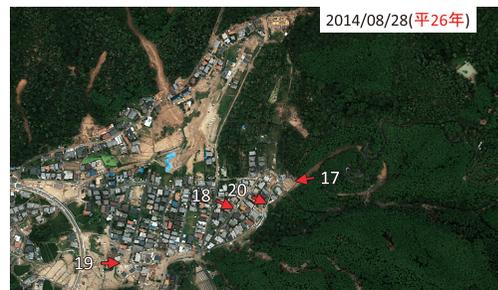
写真16 安佐北区可部東における空中写真 (2014 (平成26) 年 8月28日撮影) と斜め写真 (毎日新聞社撮影) (数字は、写真17~20の撮影場所を示す)

次に、土石流被害が大きかった安佐北区可部東六丁目についての事例を紹介する。写真13~15には1962(昭和37)年、1975(昭和50)年および被災前の2005(平成17)年の空中写真を示した。今回土石流が発生した地域は、1962(昭和37)年の写真では森林や水田等で里山環境が維持されており、住家は写真左端の集落しか見当たらない。しかし、13年後の1975(昭和50)年には大規模な宅地開発がすでに開始されており、住家も建ち始めていることがわかる。また、森林内には林道も整備されている。さらに30年後の2005(平成17)年には中央部の新建団地の住家建設は終わっており、写真左手から上(北東)へ走る道路沿いに住宅が建てられている。ただし、中央部の売れ残ったと思われる宅地は雑木林となっている。写真16には、土石流災害直後の8月28日に国土地理院が撮影した空中写真を示したが、大規模開発された新建団地や団地北側の道路沿いの住宅地の背後山地では多数の箇所でも土石流が発生しており、四方から住宅地へ土石流が流れ下っていることがわかる。

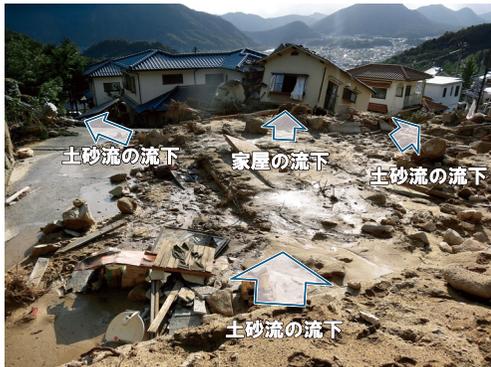
写真17~20は筆者らが災害発生翌日の20日に撮影した可部東六丁目における現地の被害状況である。写真17では、土石流の直撃を受けた住宅が押し流され、道路を越えて下手の住宅にぶつかって止まっている。ここでは、本住家に住む住民2名と救助中の消防署員1名の計3名が亡くなっている。この新建団地では、写真18のように団地内は土石流の直撃を受けていない住宅も見受けられるが、約10数度の急勾配の道路を伝って流下している土砂の痕跡が確認できる。写真19に示した傾斜が緩やかになった団地入口の扇状地の末端部分では、団地内を土石や流木が大量に流れ下って集積している。大量の水が豪雨から1日半を経過しても流れており、豪雨による土石流の凄まじさを物語っている。写真20は、大量の流水により洗掘さ

写真17 土石流の直撃を受けた住宅の状況（安佐北区可部東六丁目，2014年8月21日撮影）

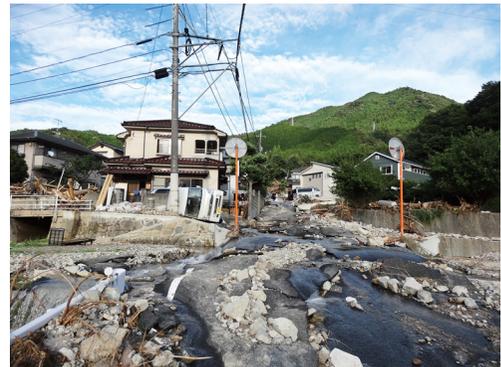
写真19 扇状地の末端部分における土石流の状況（安佐北区可部東六丁目，2014年8月21日撮影）

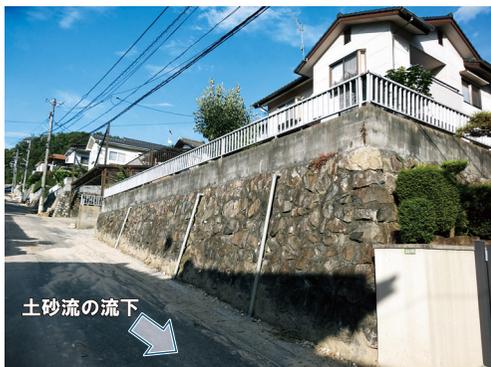
写真18 土石流被害を受けた団地内における道路勾配の状況（安佐北区可部東六丁目，2014年8月21日撮影）

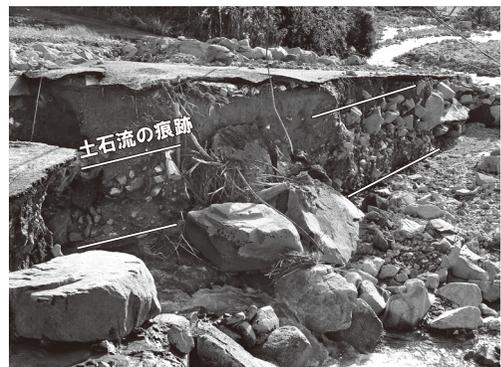
写真20 大量の流水により洗掘された箇所の断面（安佐北区可部東六丁目，2014年8月21日撮影）

れた団地内の道路の断面であるが、下層に過去の土石流の痕跡と推定される大量の石の堆積が目視でも確認できる。
