平成29年7月九州北部豪雨の災害調査速報

A report of prompt investigation into disasters in the Northern part of Kyushu caused by heavy rainfall on July 2017

Takashi KOMURO¹ and Yoshihisa AKAMATSU¹

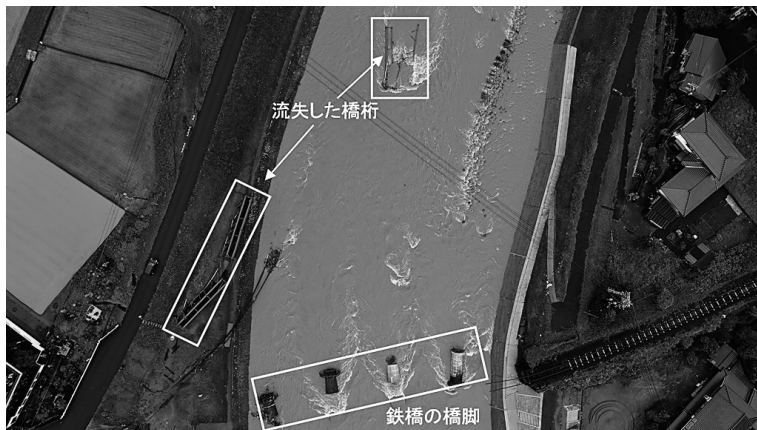
花月川では筑後川との合流部から3.38 km地点に国土交通省の花月水位観測所があり、7月5日～6日にかけての水位と雨量(花月雨量観測所)の時系列変化を図3に示す。7月5日の19時40分にピーク水位4.5 mに達しており、約3時間にわたって氾濫危険水位(3.35 m)を超えている⁷⁾。花月川において越水や堤防決壊の被害があった平成24年7月九州北部豪雨ではピーク水位が4.37 mであり⁸⁾、今回の水位は既往最大水位となった。花月川では平成24年の豪雨災害を受けて河川整備が進められていたため、今回、堤防決壊や越水は見られなかったものの、筑後川との合流部から2.75 km地点のJR久大本線の鉄橋が流失した。図4に7月6日に撮影した鉄橋流失の様子を示す。河川内の4本の橋脚が完全に倒壊しており、橋桁部

分は約65 m 下流まで流されていた。橋脚の倒壊は橋桁まで水位が上昇したことによるものと考えられるが、右岸側の橋脚は根元から倒壊していたことから橋脚周りの洗堀が原因の可能性もあり、今後、倒壊のメカニズムに関する検討が必要である。

図4 花月川に架かるJR久大本線の鉄橋流失箇所(2017年7月6日 UAVによる撮影)

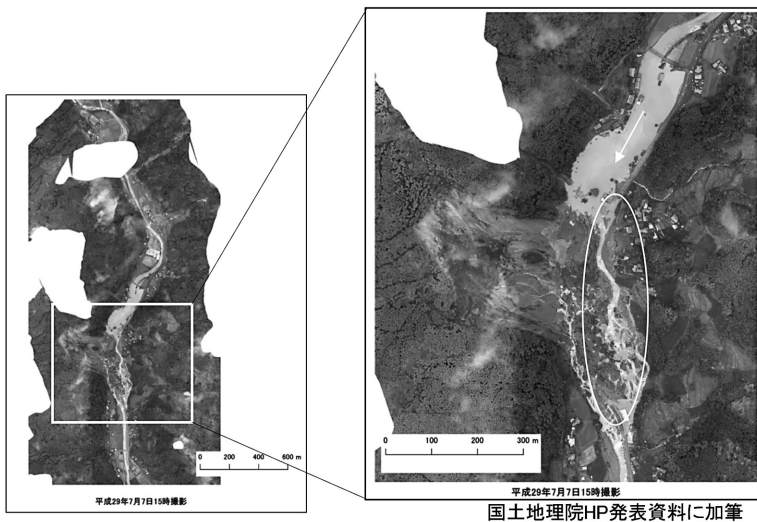
花月川の支川である小野川の小野地区では7月6日の9時40分～50分頃に斜面崩壊が発生し、その土砂が河川内に大量に流入し、天然ダムが形成された(図5)⁹⁾。当初、天然ダム決壊の危険性もあったが、左岸側に十分な幅の流路が確保されており(図5)、決壊には至らなかった。斜面崩

図5 小野川上流に形成された天然ダム(出典：国土地理院 平成29年7月九州北部豪雨に関する情報)⁹⁾

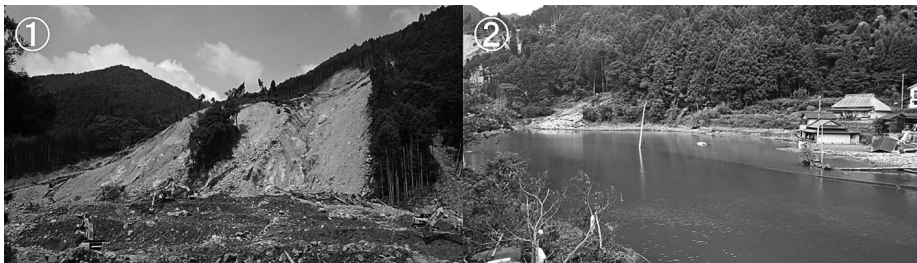
壊箇所では写真1-①のように一部の広葉樹林帯が残存しているものの周辺の針葉樹林は広範囲に流失しており、大規模な斜面崩壊であったことがわかる。また、写真1-②に示すようにダム湖が形成され、家屋のすぐ側まで水位が上昇していた。

写真1 小野川上流の天然ダム (①崩壊斜面, ②ダム湖内の様子)

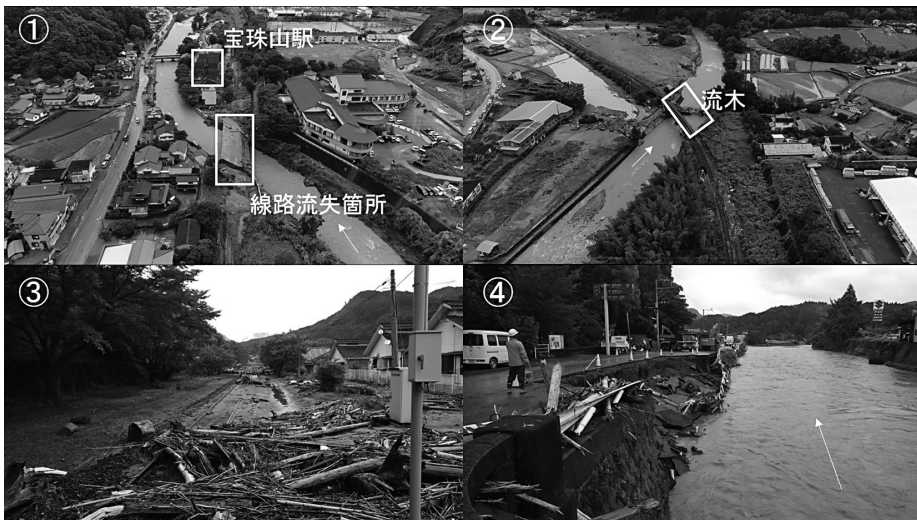
にかかる線路が大肥川の氾濫により、分断していた(写真2)。写真2-①に示すようにコンクリート橋桁は残っているものの、多くの流木を捕捉しており、流木が線路の流失要因であると考えられる。また、写真2-②(JR日田彦山線宝珠山駅下流約300m地点、線路と河川が再度交差するところ)に示すように右岸側の線路上を水と流木が流れ、線路が再び河川と交差する箇所において、河川の左岸側に水が溢れていることがわかる。また、

宝珠山駅前の大肥川右岸側では道路の片側が崩落していた(写真2-④)。

写真2 大肥川の状況 (①線路流失箇所, ②鉄橋に堆積する流木, ③宝珠山駅の状況, ④宝珠山駅前の大肥川左岸の状況)

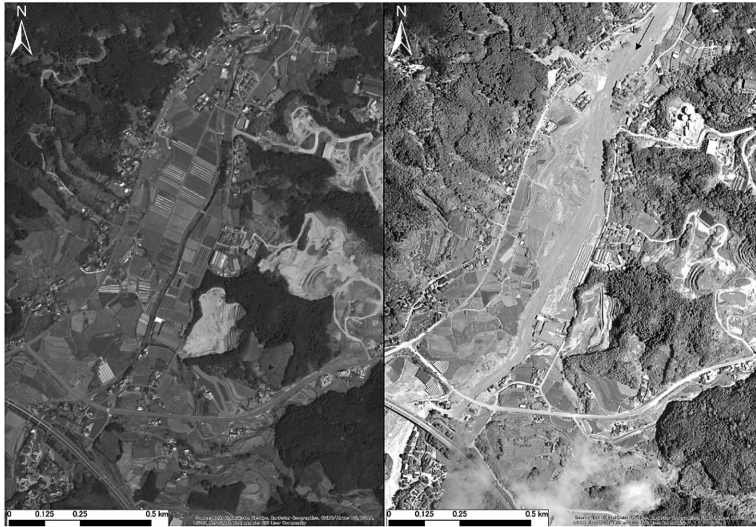
赤谷川では大量の流木と土砂が流入し、元の河道から土砂が溢れ、被災前は10 m程度であった河道が埋まり、筑後川合流地点から約2 km上流の地点では川幅が200 m程度まで広がっていた。(図6)。写真3-①には災害直後の7月6日の久保垣橋付近に流木が堆積する様子を示す。河川の氾濫原に多量の土砂が堆積していることがわかる。また、筑後川との合流部から約3 km上流の地域の7月8日の被害状況を写真3-②~④に示す。写真3-②、写真3-③のように住宅には土砂

図6 赤谷川の前後の様子(左：災害前の2012年4月6日の衛星画像，右：2017年7月13日国土地理院撮影の空中写真を加工)

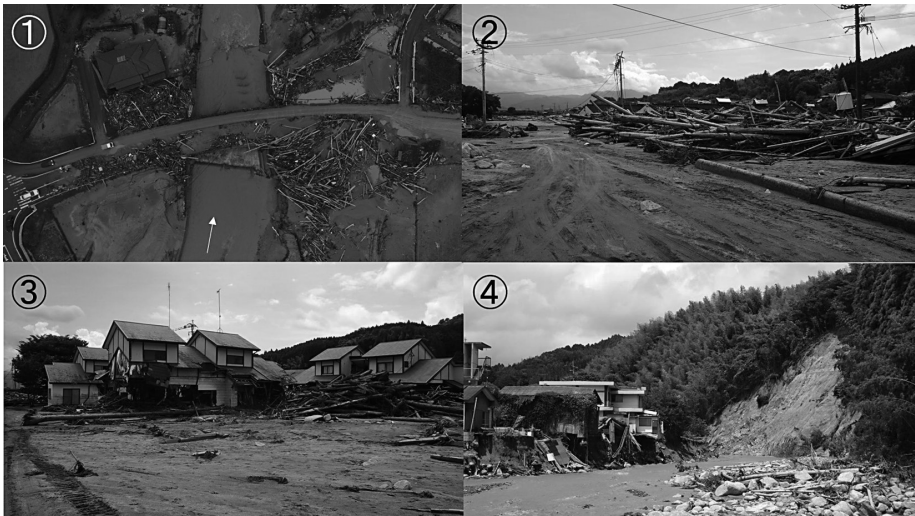
と流木が大量に流入していた。大量の土砂と流木により河道は埋まり、氾濫原の水田や住宅地に大量の流木と土砂が堆積したと考えられる。また、赤谷川周囲の斜面では写真3-④のような斜面崩壊が多数発生していた。

写真3 赤谷川の状況(①久保垣橋の流木堆積状況，②流木の堆積状況，③家屋の被害状況，④斜面崩壊箇所)

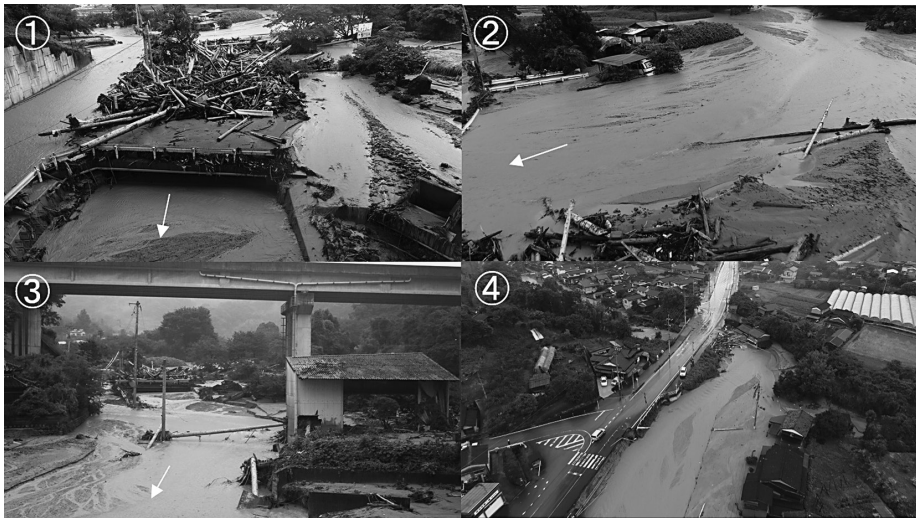
白木谷川では筑後川合流地点から約1 km上流の大分自動車道の北側にある橋の欄干に流木が溜まり、河道が閉塞されていた(写真4-①)。この地点のさらに上流側では土砂が堆積し、車両が埋まっているのがわかる(写真4-②)。この地点は、支川との合流部であり、両河川の上流域で生じた斜面崩壊により土砂の供給量が多かったと考えら

支川との合流地点から約200 m 下流の県道52号線と交差する前田橋では、上流側で流木が詰まるようにして溜まっており、河道には大量の土砂が堆積していた(写真4-③)。この場所では白木谷川に隣接する右岸側の住宅の1階部分まで土砂が

溜まっていた(写真4-④)。

写真4 白木谷川の状況(①②大分自動車道北側，③大分自動車道南側，④前田橋の状況)

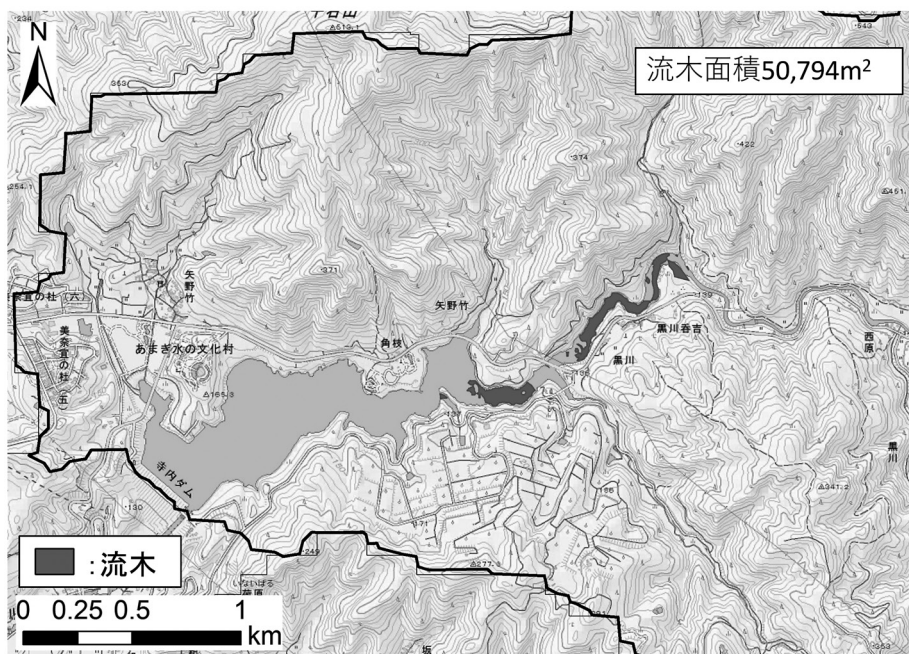
辺からの写真撮影によって得られたダム湖内の流木の分布を図8に示す。また，写真5(①～④)にはダム湖内の流木の流入状況を示す。流木は堤体部分までは到達せず，ダム湖の蛇行部に溜まっていた。流木の面積は約5万m²に及ぶことが明らかとなった。

図8 寺内ダムの流木の分布

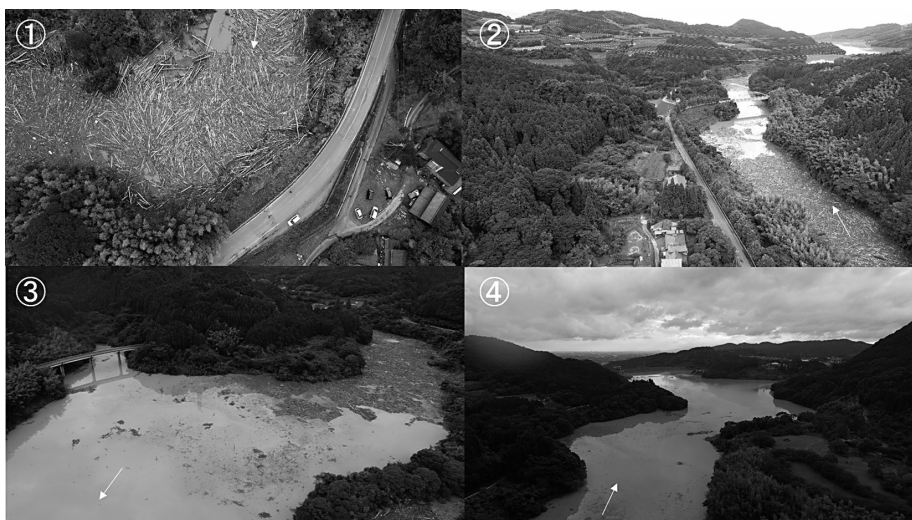
写真5 寺内ダムの流木状況 (①流入蛇行部, ②③流入部, ④ダム本湖)
