# 2016年熊本地震による熊本城石垣の変状の分析

## Damage analysis of stone walls of Kumamoto castle due to the 2016 Kumamoto earthquake

Damage of stone walls of Kumamoto castle caused by the 2016 Kumamoto earthquake is investigated and the mechanisms of deformation, failure and collapse of the walls are discussed. 3-dimensional geometry of the walls were measured by 3D laser scanner and the deformation of the walls were analyzed by comparing with the previous measurement results before the earthquake and traditional shape of stone walls described in ancient documents. The profiles of the walls measured by 3D laser scanner clearly showed the unnatural shape of the stone walls. This unnatural shape of the stone walls can be observed even in the stone walls which was saved from the collapse. In the future, the evaluation of the safety/stability of the masonry walls is important for the restoration and 3D digital data obtained by 3D laser scanning technique will be useful.

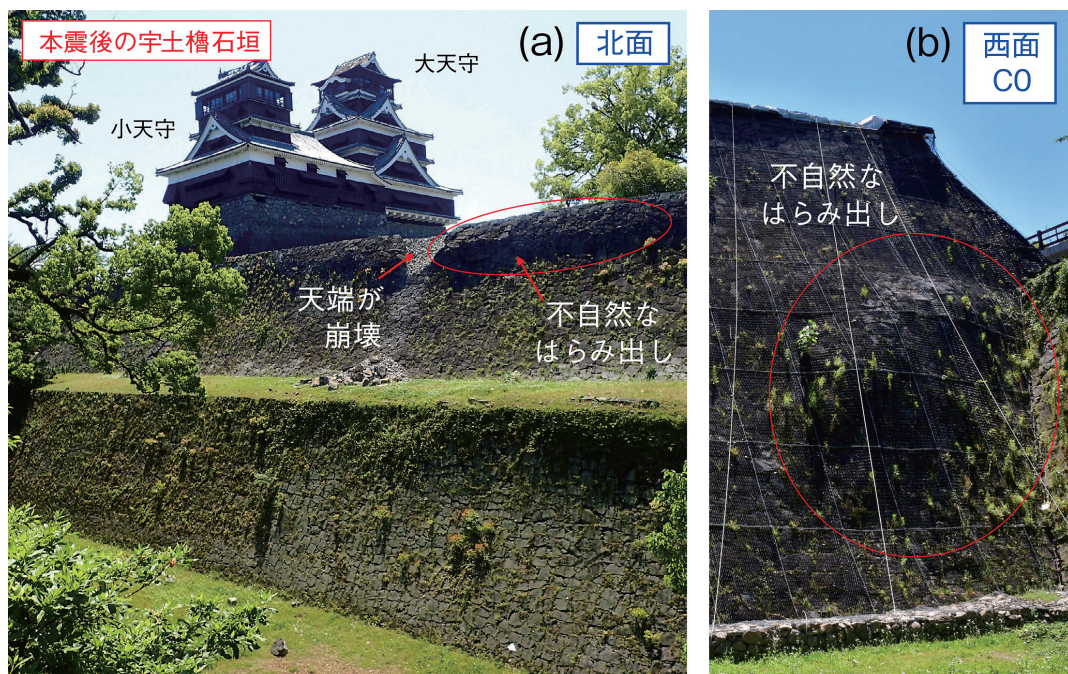
地震時に崩壊には至らなかったものの、変形が明瞭に確認されたり、部分的に石材が崩れたりした石垣の変状の一例として、宇土櫓石垣の被災状況を図4に示す。同石垣は熊本城では最も高い石垣(高さ約20.8 m)であり、北面の石垣では、(a)に示すように天端付近で明瞭なはらみ出しや崩壊

図4 宇土櫓石垣の被災状況

が確認された。また、宇土櫓西側の石垣では、(b)のように中央付近に明瞭なはらみ出しがみられ、崩落防止のネットが張られた。

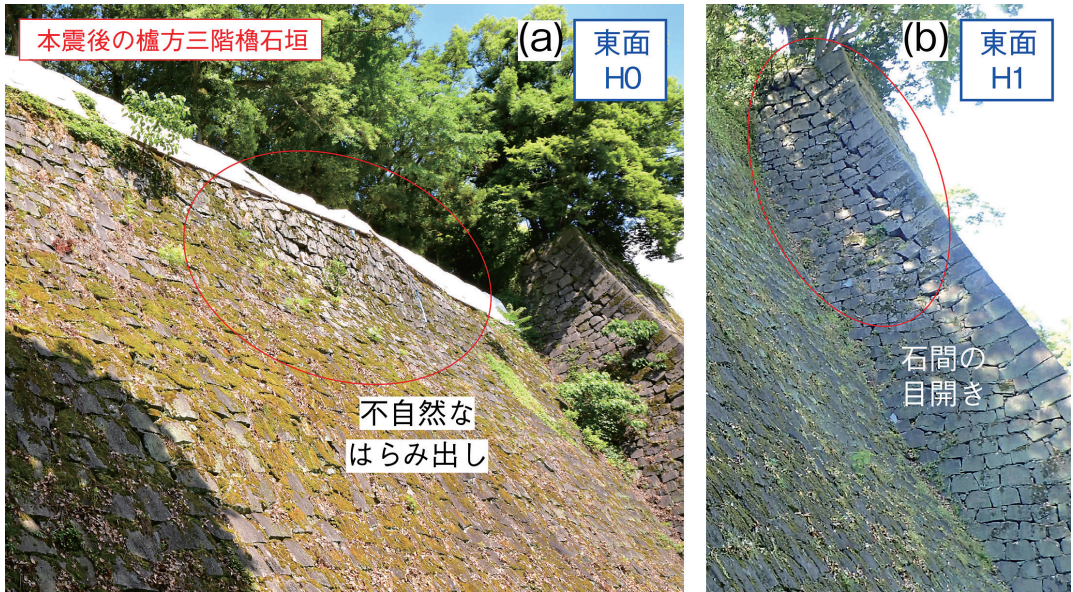
図5は、櫓方三階櫓石垣の被災状況である。櫓方三階櫓の石垣は、城内で2番目に高い石垣(約20.0 m)であり、南面の石垣では(a)のように石垣上部で明瞭なはらみ出しが確認された。(a)に隣接する石垣を側方から撮影した(b)では、石垣上部に明瞭な目開きを生じている様子を確認できる。一方、低い石垣においても変状が多数発生しており、例えば加藤神社横の石垣は明瞭なはらみ出しや石材のずれが確認され、崩落防止ネットによる応急処置が行われた(図6)。

図5 櫓方三階櫓石垣の被災状況

石垣を観察した図4において明瞭な石材の目開きがみられたことから、石垣が背面地盤から分離して転倒するメカニズムで変状を生じていることが推察される。もう一つは、天端付近の狭い範囲にのみ変状を生じた②の石垣群で、天端付近の局所的な石材のずれや陥没の可能性が示唆される。

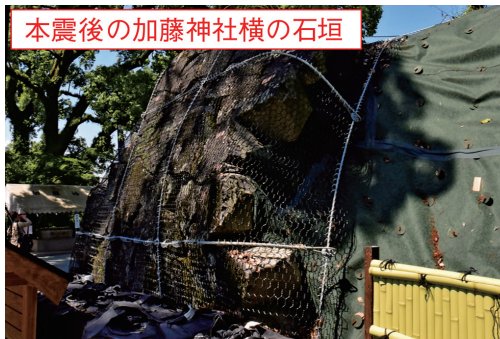
図6 加藤神社横の石垣の被災状況

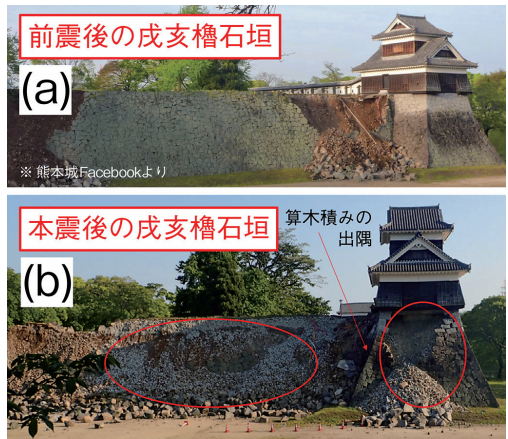
多数の石材の崩落や背面地盤の破壊を生じた大規模な崩壊の一例として、図7に戌亥櫓石垣の被災状況を示す。戌亥櫓石垣は、(a)に示すように前震では櫓直下の石垣は崩壊を免れて、櫓の脇の石垣が崩壊した程度であったが、本震では(b)のように大規模に崩壊した。前震、本震と2度の大きな地震が襲い、かつ崩壊が進行したことから、複数回の危険事象を考慮した安定性の評価が不可欠である。

本震後の戌亥櫓直下の石垣は平石が顕著に崩壊し、かろうじて角石により支持されていることがわかる。なお、平石部が崩壊し、出隅が支持する形で石垣が残存した事例は、飯田丸五階櫓や西大手門、南大手門など櫓や城門の直下の石垣におい

て確認された。熊本城石垣の出隅は直方体の角石の短辺と長辺を交互に積む算木積みと呼ばれる形式で構築されており、櫓の自重は出隅に沿う曲線の方に力を伝達する形で支持されていると考えられる。上部に構造物が存在する石垣が出隅で残存する事例が多くみられたのは、上部構造物の自重が出隅の角石に伝達されることで角石間の摩擦強度が比較的高い状態にあったためと考えることができよう。

図7 戌亥櫓石垣の被災状況

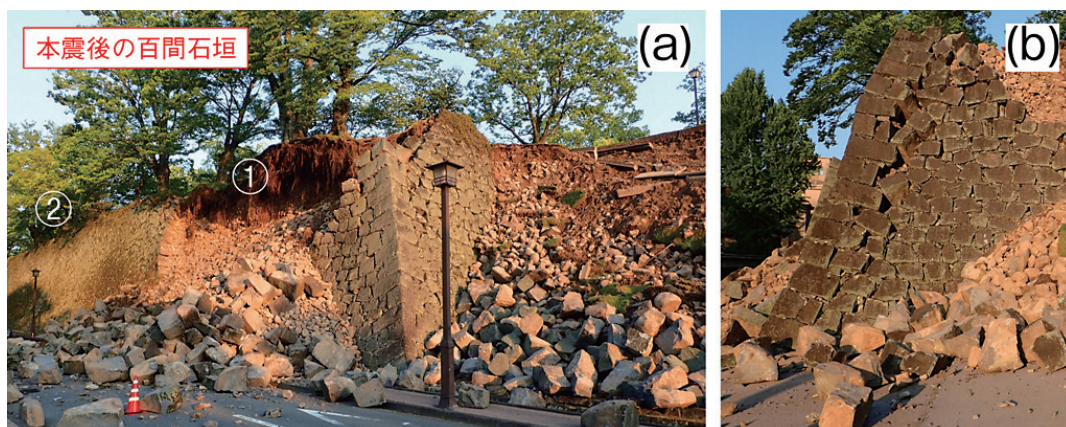
次に、図8に百間石垣の被災状況を示す。百間石垣は4月14日の前震で一部が崩壊し、4月16日

の本震でさらに多数の箇所が崩壊し、(a)のような状況となった。この石垣でも(b)に示すように出隅は残存し、出隅の角石と隣接する平石の間には明確な目開きが確認された。よって、角石を隙間なく緻密に積んだ出隅と、間詰め石で隙間を埋めながら積んだ平石部では地震時の応答特性や安定性が異なるものと推察される。図9は図8(a)の①、②の背面地盤の本震後の様子であるが、

図8 百間石垣の被災状況

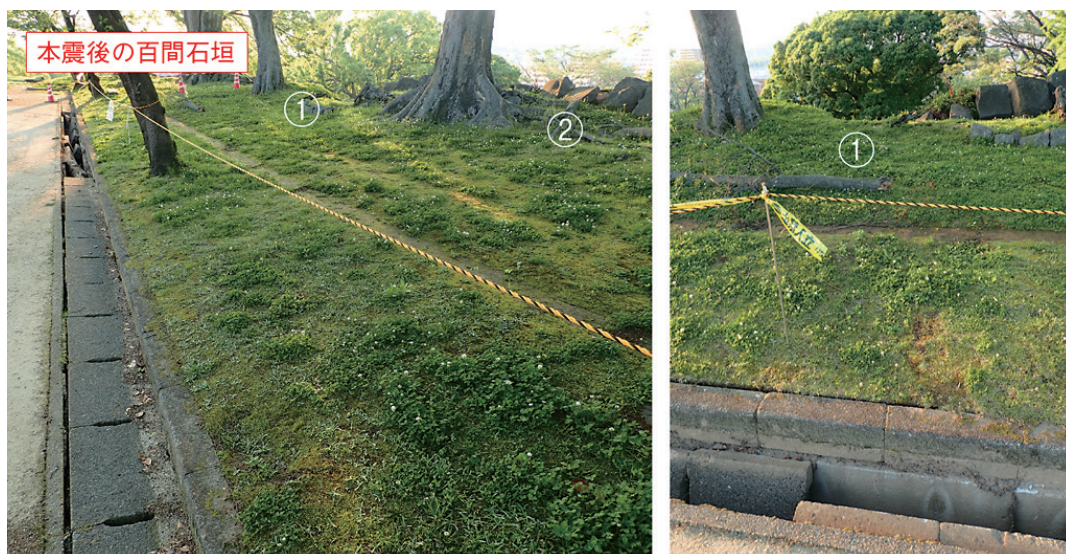
図9 百間石垣背面地盤の被災状況

地表に石垣と平行な亀裂が多数発生し、①部の背面では側溝と地盤に2～3 cmの隙間を生じて側溝のコンクリート蓋が落下した。このことから石垣の背面地盤は地震時に石垣側に変位していること、変位量は石垣崩壊箇所の背面地盤で顕著であること、石垣が崩壊した箇所の背面地盤は主働破壊していることが推察される。

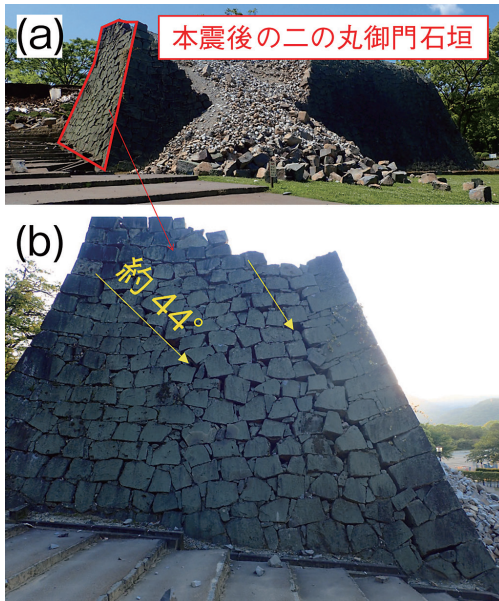
図10は二の丸御門石垣の被災状況である。(a)のように同石垣は平石が大規模に崩れ落ちて、背

面の地盤も流出した。二の丸御門の崩壊法面を側方から撮影した(b)では、明瞭に2つの破壊形態を見てとることができる。すなわち、石材の剥離に伴う急勾配の破壊線と、石垣内部の地盤の主働破壊に対応する緩い角度(約44度)の破壊線である。このような複合的な破壊モードも含めて城郭石垣の耐震安定性を評価するには、剥離や転倒といった石材のみの応答を考慮するだけでは不十分であり、石材と地盤の力学的相互作用を適切に

図10 二の丸御門石垣の被災状況

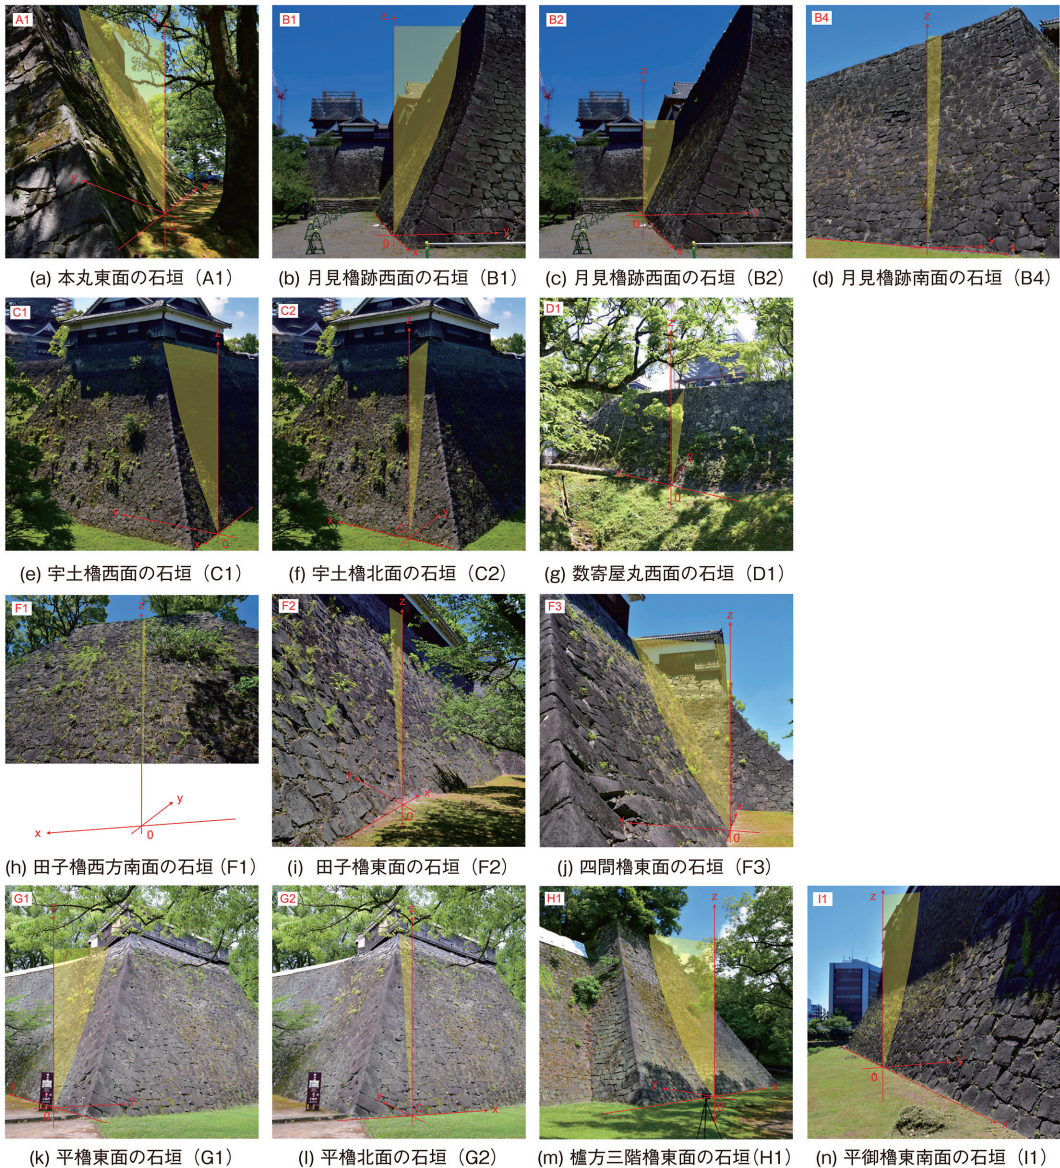
に示す。14測線のうち、本丸東面 (A1), 月見櫓跡西面 (B2) および南面 (B4), 宇土櫓西面 (C1) および北面 (C2), 平櫓東面 (G1) および北面 (G2), 櫓方三階櫓東面 (H1) の8 測線では、石垣曲線に明確な変状が認められた。なお、数寄屋丸西面 (D1) の石垣下部は地震前後で石垣形状に差が見られるが、図16からもわかるように、石垣に草が繁茂し計測結果に影響を及ぼしている可能性があるため、変状の有無に関する考察からは除外した。

図16 地震後の熊本城石垣の様子と計測位置

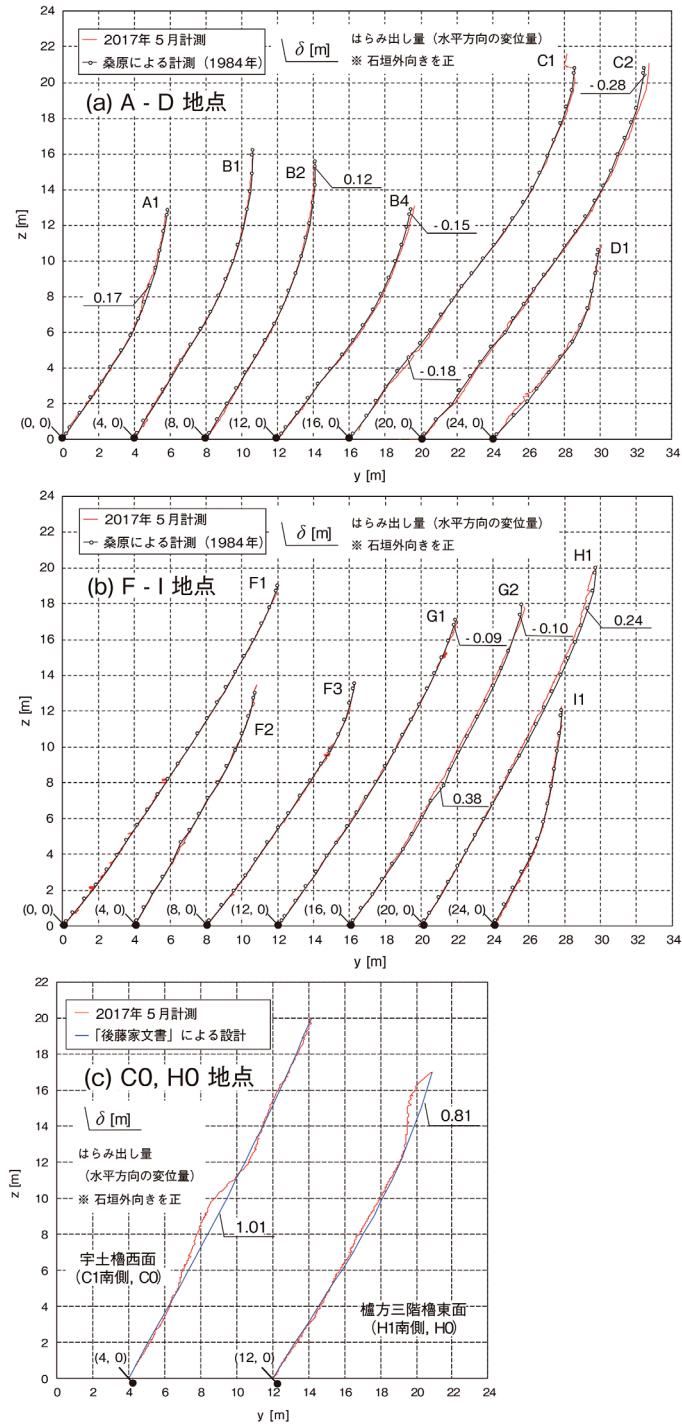
目視観測で顕著な変形が確認された宇土櫓西面 (C1南側。以下, C0とする) および櫓方三階櫓東面 (H1南側。以下, H0とする) の石垣については, 3.2の手順で当該断面の地震後の石垣形状を求めるとともに, 3.1b) で説明した方法に基づいて古文書的设计法に基づく石垣の伝統的曲線を算出して比較を行った。石垣形状を比較した図17より, 地震後に明瞭なはらみ出しを生じた部分以外は, 概ね古文書的设计曲線に沿う形状であることがわかる。桑原は, 自身の計測と後藤家文書による設計曲線を比較し, 両者が概ね一致していることを確認している<sup>11)</sup>。これは, 地震前の比較においては, 伝統的石垣曲線が実際の石垣をよく再現することを示しており, 図17にみられる伝統的石垣曲線と乖離したはらみ出しは, 有意な変状と考えることができる。

石垣の最大はらみ出し量  $\delta_{max}$  と石垣高さ  $H$  で規準化した最大はらみ出し位置  $z_b$  の関係を図19に示す。なお, 図19~24では, 最大はらみ出し量が正の石垣を白四角プロット (□), 負で凹の変状を生じた石垣を黒四角プロット (■) で示す。図より, 幾つかの石垣は中央付近で変状を発生しているものの, 大半は天端付近に変状を生じていることがわかる。特に, 天端付近に変状を生じた石垣では, 半数のケースにおいて凹みが確認された。通常, 天端付近の石材の凹みは背面の栗石の沈下に起因することが多く, その場合下方ではらみ出しが観察される<sup>13)</sup>。しかし, 今回凹みを生じていた石垣のうち, 櫓が建てられている C2, G1 では図17より顕著なはらみ出しは確認されていない。地震時に櫓が後方にずれ込み, 天端付近の石垣が沈下したことが石材の凹みがみられた理由の一つとして考えられる。

図17 地震前後の石垣形状の比較 (a) 桑原の計測との比較 (A-D 地点), (b) 桑原の計測との比較 (F-I 地点), (c) 古文書の設計との比較 (C0, H0地点)

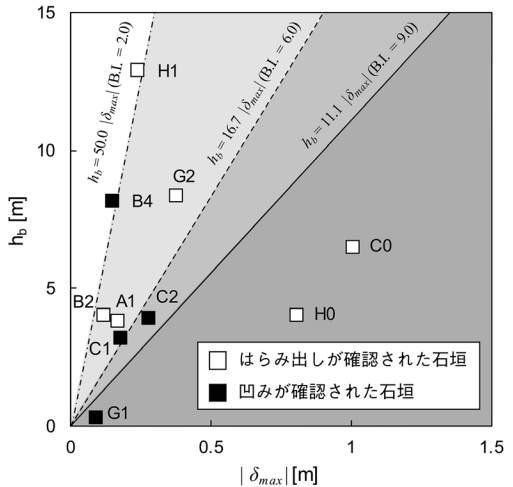
図21 最大はらみ出し量(絶対値)と変状範囲の関係

る最大はらみ出し量の絶対値  $|\delta_{max}|$  [cm] をはらみ出し指数 B.I. (Bulging Index) と定義し、B.I. が 6.0 前後になると石垣の崩壊事例がみられ、9.0 を超えるとはらみ出し量が過大になり石垣の自立性が損なわれると指摘した。また、野間ら<sup>15)</sup>は実物大の振動台実験と個別要素解析をもとに、B.I. が 2.0 を超えるとやや不安定、6.0 を超えると不安定かつ要対策という基準値を例示した。これに対して、図21に熊本城郭石垣の最大はらみ出し量の絶対値  $|\delta_{max}|$  と変状範囲  $h_b$  の関係を示す。同図では、原点を通る直線ではらみ出し指数 B.I. の等高線を

示した。図より、変状がみられた城郭石垣のほとんどは B.I. が 2.0~7.0 程度であり、 $|\delta_{max}| > 50$  cm かつ B.I.  $> 6.0$  であったのは古文書の石垣形状との比較で変状を評価した C0 と H0 のみであった。古文書との比較をもとにした石垣の変状は正確に評価することが難しく、また実際に崩壊した石垣の B.I. は図中に現れないことから、石垣の崩壊発生の目安は B.I. = 6.0 程度と考えることができよう。

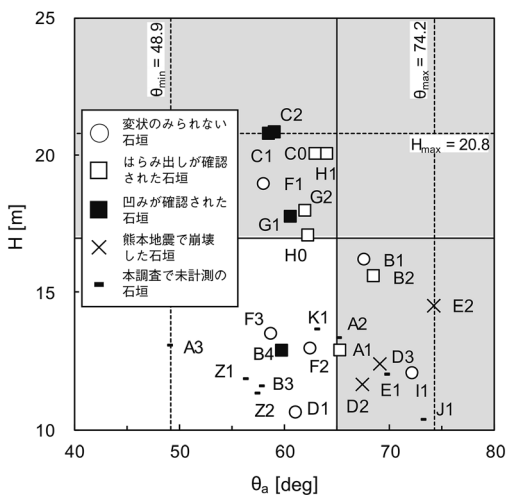
図22は、図10に記号を付した熊本城の27箇所の石垣について平均勾配と高さの関係を示している。図より、熊本城の石垣高さは最大で20 mを超え、50度弱～75度の平均勾配の範囲に含まれる。高さや勾配の関係では、17 m以下の石垣は

様々な勾配をもつものに対して、17 mを超える石垣は65度以下に勾配が抑えられており、高石垣は安定性の観点から所定の勾配以下で設計されていたと考えられる。

図22より、崩壊した3箇所の石垣は全て高さ15 m以下、平均勾配65度以上の急勾配の石垣であるため、低い石垣であっても急勾配の場合には耐震安定性が低く、優先的に耐震補強を行うことが望ましいといえる。また、高さが17 mを超える高石垣では崩壊事例はなかったことから、高石垣を65度以下の比較的低い勾配で築造した熊本城の設計は合理的であったといえる。ただし、高石垣の大半でははらみ出しや凹みが明瞭に確認されたことから、高石垣は変状を生じやすいことに留意する必要がある。

図22 石垣の平均勾配と高さの関係(桑原<sup>11)</sup>のデータを図化)
