2018年台風21号 (Jebi) により大阪湾沿岸で発生した強風・高潮災害の特徴

Characteristics of Gust Wind and Storm Surge Disasters in Osaka Bay Area by Typhoon No.21 (Jebi) in 2018

ここでは、2018年台風21号の通過時における強風と高潮の特徴、大阪府泉南地域で発生した強風による電柱の倒壊、神戸市の六甲アイランドや芦屋市の南芦屋浜で発生した高潮災害等について、その概要を報告する。

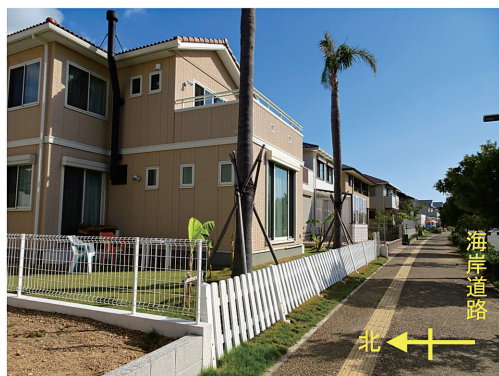
ぎで、高さ約5.2 m の護岸を越えて、海水が一気に敷地に流れ込んできたと証言している。写真3に示すように、海岸道路に面した住宅のフェンスが海から押し寄せた海水により敷地内に傾いていることがわかる。水位が急に増し、5分ほどで数十 cm の高さにまで達し、「まるで津波のようだった。このままでは家が流されると思い、死の恐怖が頭をよぎった」と述べている。さらに、「漂流し

写真3 浸水被害を受けた涼風町の住宅(2018年10月25日撮影, 芦屋市涼風町)

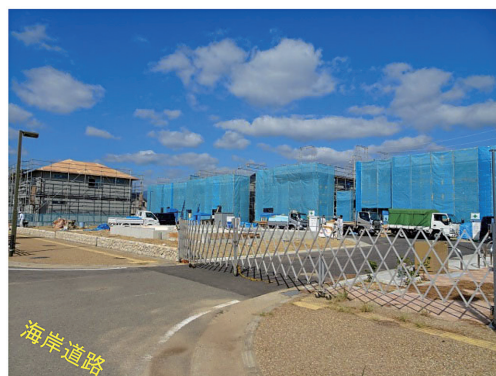
てきたコンテナが護岸にぶつかり、ゴーン、ゴーンと音を立てていた。車で逃げようとしたが、車内は床まで水につかっていた。座席に座った途端、車から煙が上がり、水をかけて消火した。辺りの道路は、車のタイヤの半分が隠れるほど冠水している。徒歩での避難もあきらめ、2階で一夜を過ごした。」と証言している(朝日新聞, 2018)。住民へのヒアリング調査では、「高潮は起こらない」と説明を受けて、これに納得して住宅を購入した住民も数多く見受けられた。住民への説明会で兵庫県は「高潮でなく高波による越波により浸水被害が発生した」との説明を受けたと述べている。写真4に示すように、台風21号の被災後も涼風町の東半分の宅地では、住宅が次々と建てられていることから、高潮対策事業の進展が喫緊の課題となっている。

写真4 涼風町に建築中の住宅(2018年10月25日撮影, 芦屋市涼風町)

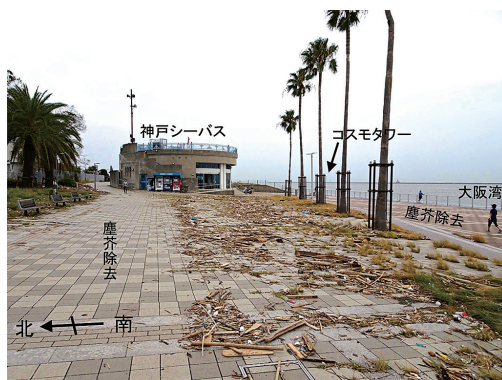
六甲アイランドは、神戸市東灘区の沖合に建設された面積約595haの人工島で、1972年に着工され、1988年から最初の住宅街が完成して入居が開始されている。六甲アイランドは3つの町(向洋町西・向洋町中・向洋町東)からなり、中央部で標高の高い向洋町中に住居スペースが設けられ、向洋町東・西には工場などが立地している。写真5には、南側の大阪湾に面した六甲アイランドのマリンパークの被害状況を示している(2018年9月6日撮影)。住民の通行を考慮して塵芥の一部

が除去されているが、テラスや内陸側には塵芥が散乱しており、高潮と高波による越波により島内に海水が浸入し、海側に面した低地では浸水被害が発生した。写真5の対岸には、写真7に示すコスモタワーが写っている。

写真5 六甲アイランドのマリンパークにおける被害被害 (2018年9月6日撮影, 神戸市東灘区向洋町中)

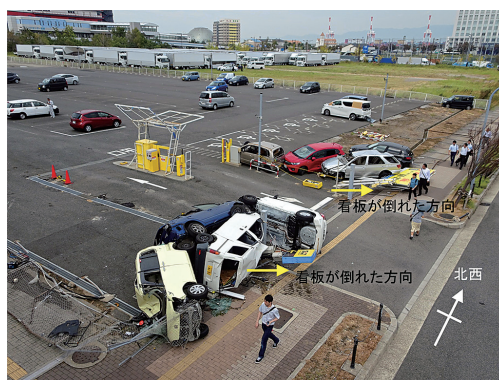
写真7 コスモタワーの大阪府咲洲庁舎の北側に位置する駐車場の被害状況 (2018年9月6日撮影, 大阪市住之江区南港北)

写真7には、大阪湾沿岸に立地する大阪市住之江区のコスモタワー（大阪府咲洲庁舎）の北側にある駐車場の被害状況を示す（2018年9月6日撮影, 大阪市住之江区南港北）。駐車場の看板の倒れた方向から、南南西の強風により倒壊したものと推察され、強風により駐車していた自動車も横転したり数台は右側の道路に吹き飛ばされて大破し、周辺のフェンスも倒れている。強風被害が発生したのは14時頃で、大阪では図4に示すように14時3分に最大瞬間風速47.4 m/sの南南西の風を

観測しており、この強風により自動車が吹き飛ばされるなどの被害が発生したものと推察される。また、コスモタワーがあるコスモスクエア地区の北西に位置する人工島夢洲の夢洲コンテナターミナルではコンテナ28個が流出したのを始め、ガントリークレーン2基の倒壊など、関連施設も含めて強風による被害が発生した（大阪市, 2018）。

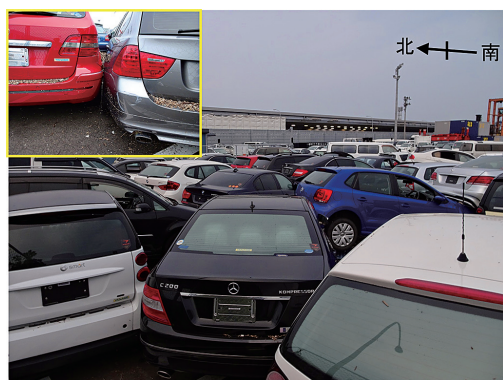
「高潮ハザードマップ」では津波の浸水想定区域に入っていない東灘消防署六甲アイランド出張所も、台風が神戸市に上陸したと推察される14時直後の14時10分頃には浸水し、15時には島内全域に避難指示(緊急)が発令された。写真6には、六甲アイランドの南の集積場(ヤード)に立地する輸出用中古車の被災状況を示している(2018年9月6日撮影)。ヤードには数千台の中古車が輸出のために保管されていたが、高潮により車が移動して破損し、海水に浸かり発火の危険性も指摘されている。その後は、被害から1カ月以上も放置されて車輪の回りがさびて動かなくなっており、車内もカビが繁殖して廃車される状況となっている。また、隣接する宅配便の集配センターでは台風20号が8月24日未明に最接近した際に20cm程度の浸水被害が発生したため、台風21号による高潮にも警戒していたが、予想を大きく超える150cmまで浸水したと証言しており、被災2日後の9月6日の時点ではセンターの機能が停止する状況に陥っていた。

写真6 六甲アイランドにおける輸出中古車の被害 (2018年9月6日撮影, 神戸市東灘区向洋町東)

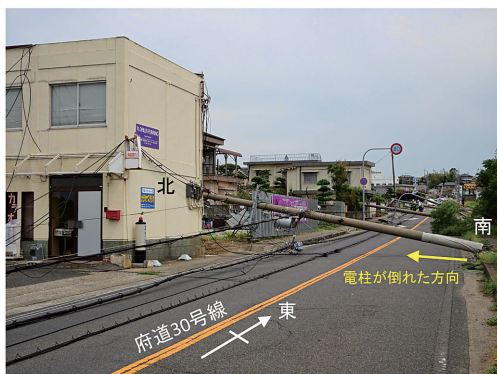
写真8には、大阪府の泉南地方の泉南市新家で発生した強風による電柱の倒壊状況を示している（2018年9月6日撮影）。JR 阪和線の新家駅から北に200 m の新家交差点の西の府道30号線に沿って建てられた電柱が数百 m にわたって9本が北側に倒壊し、道幅約10 m の道路をふさいでおり、周辺地域では停電が発生し、復旧工事が進められている。東北東に約5 km 離れた位置に気象庁の熊取アメダス（泉南郡熊取町朝代西）があり、13時40分に最大瞬間風速51.2 m/s（風向：南）、13時47分に最大風速26.8 m/s（風向：南）を観測している。著者の住民への聞き取り調査でも13時半頃に電柱が倒れるような大きな音がしたとの情報を得ており、倒壊の方向と風向、強風が吹いた時刻と倒壊の時刻がほぼ一致していることから、この強風により電柱が倒壊したものと推察される。同様な電柱の倒壊は、新家の倒壊地点から北に約1.5 km 離れた府道251号線の吉見（大阪府泉南郡田尻

写真8 強風による電柱の倒壊状況 (2018年9月6日撮影, 大阪府泉南市新家)

町吉見, 北北東の方向に倒壊), 吉見から西南西に約300 m離れた府道63号線の田尻 (大阪府泉南郡田尻町田尻北, 北北東の方向に倒壊) でも発生している。
