# 2019年台風15号 (Faxai) により 東京湾沿岸で発生した強風, 高潮・ 高波災害の被害調査

## Damage Investigation of Gust Wind and Storm Surges Disasters in Tokyo Bay Area by Typhoon No.15 (Faxai) in 2019

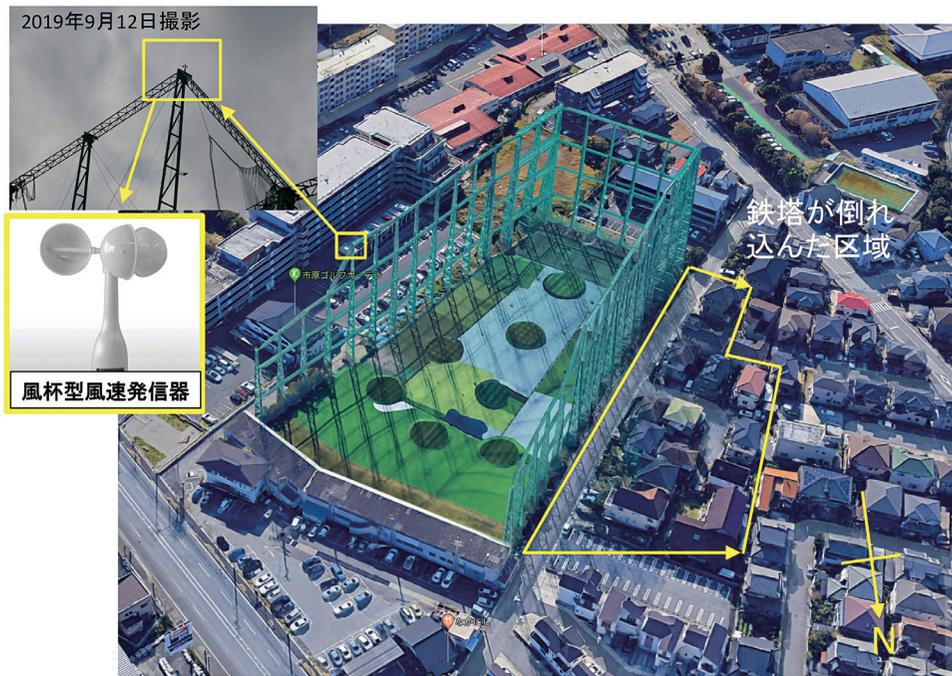
市原市のJR五井駅から1.2 km北に位置する1974年設立のゴルフ練習場（写真1）では，9日3時40分頃，強風により鉄塔が北西方向に倒壊し，道路を挟んだ住宅地に倒れ込んで十数棟の住宅の屋根等が大きく損傷する甚大な被害が発生した。鉄塔とそれに設置されたネットは長さ約120 m，幅約60 m，高さは40 m（一部30 m）で，写真1に示した風杯型風速計が風速17 m/sを観測すると自動でマックスウインチが作動して天井部分に張られたネットの巻き上げが開始される仕様になっており，「今回，台風が近づく前に天井部のネットを下ろしたが，側面のネットは固定式のため下ろすことができなかった」と証言している。強風による鉄塔の倒壊を抑えるため，内側に支柱を設け，75 cm × 50 cm 角で厚さ30 cm のコンクリート土台で固定していた。しかし，土台下の地中のコンクリート基礎との接合部分のボルトが破断している箇所も見受けられ，被災以降は土台が地面から抜けて浮き上がっている状況となってい

写真1 強風により鉄塔が倒壊したゴルフ練習場における倒壊前の空中写真（中央：Google MAP, 2019）と鉄塔に設置された風杯式風速計（2019年9月12日撮影）

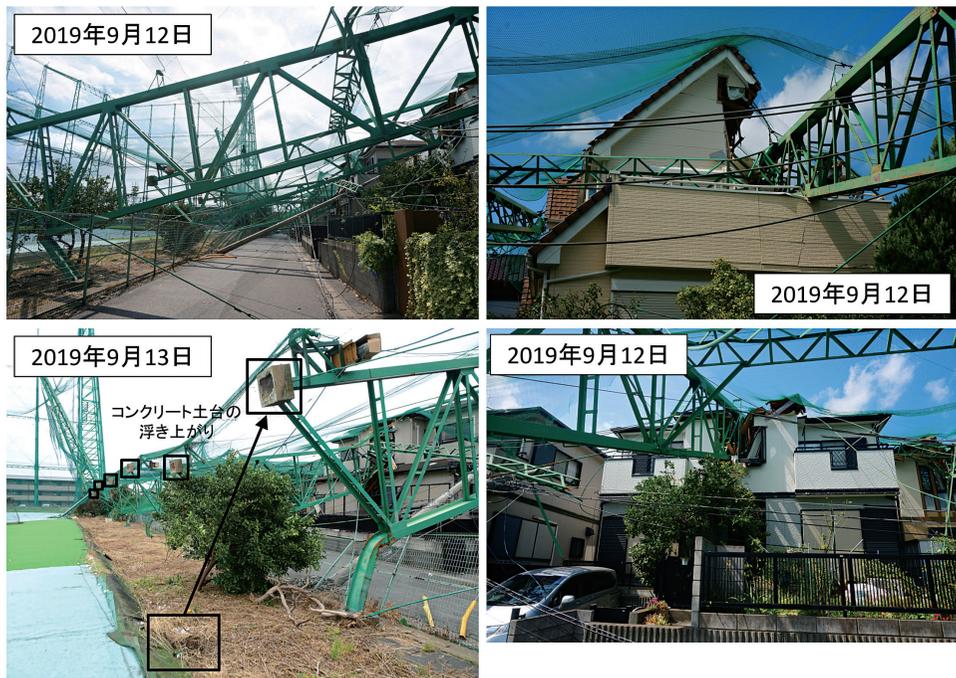
る(写真2)。

山本ら(2000a)は、1999年5月下旬に発生したメイストームにおいて、強風により倒壊したゴルフ場の13本のネット支柱についての現地調査を行っている。ゴルフ場から600 m離れた水道組合のポンプ場で、南西の最大瞬間風速27.8 m/sの観測記録を入手し、従業員における防護ネットの降下作業の遅れ、倒壊方向が北東方向であることから、この突風によりネットに風圧が加わり、支柱が根元から折れ曲がり、周辺の住宅を損壊させたものと推察している。このように、ゴルフ場に設けられた支柱や鉄柱の倒壊はこれ以降も2014年台風18号により千葉県鎌ヶ谷市でも確認されており(千葉県報, 2014)、ネットが展張された状態のままでは大きな風圧が加わり、さらに今回の台風15号では雨量も多かったことからネットに雨滴が保持されて重量も増し、これらの複合的な影響も加わり倒壊したものと推察される。

写真2 倒壊したゴルフ練習場の鉄塔の状況と住宅への被害

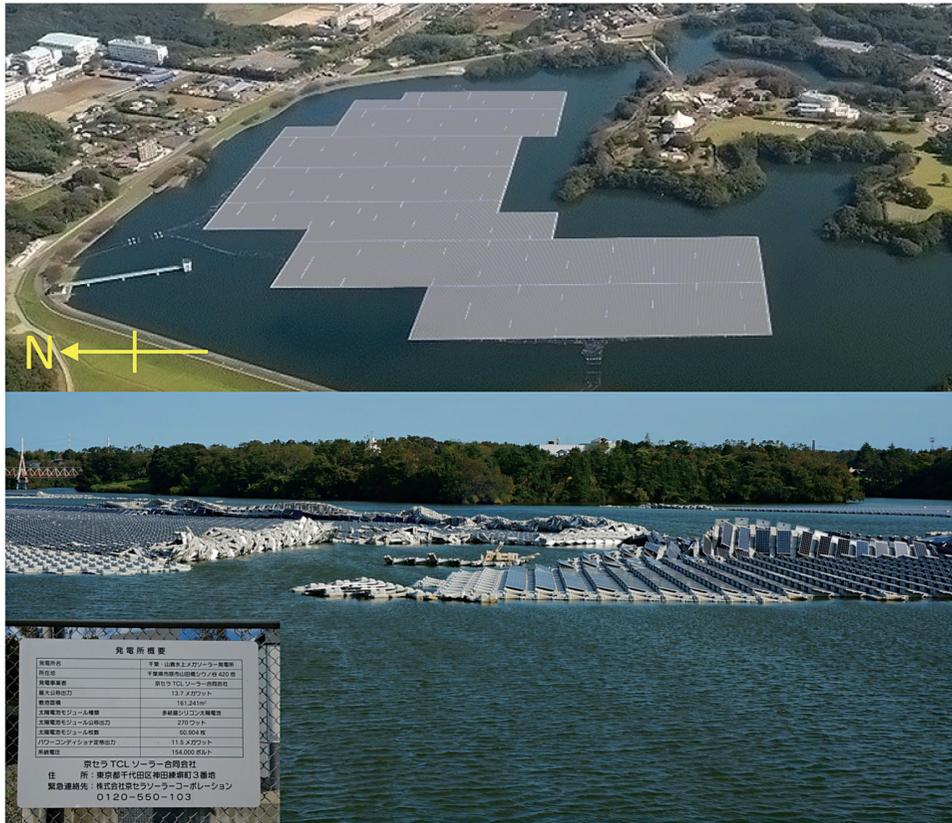
写真3 千葉・山倉水上メガソーラー発電所の風景(上, 京セラコミュニケーションシステム(株), 2018)と強風による被害状況(下, 2019年9月12日撮影)

して火災が発生した。市原市消防局への火災発生  
の通報は9日13時で、消火活動により15時24分  
に鎮火している。日本工業規格 JIS C 8955 (2004)  
の『太陽電池アレイ用支持物設計標準』には「千  
葉県の南部では38 m/s の設計用基準風速に耐え  
られることが必要」と記されている(日本規格協  
会, 2004)。今回の台風15号では、これを上回る  
風速が北に12 km 離れた千葉のアメダス(最大瞬  
間風速57.5 m/s)、南西に20 km 離れた木更津の  
アメダス(最大瞬間風速49.0 m/s)で観測されて  
おり、設計用基準風速を超える風速が吹いたこ  
とにより、太陽電池モジュールを搭載したフロ  
ート架台が強風により破損したものと推察され  
る。なお、フロート架台については、2015年10  
月に発電を開始した埼玉県川島町の「川島太陽

ぐみソーラーパーク」(約7.55MW)で、翌年8月  
の台風9号による強風によりフロート架台がめ  
くれ上がる事故(日経 XTECT, 2016)が発生して  
いることから、本フロートでも420本のアンカ  
ーで固定する対策を実施されていた。しかし、  
強風や波の影響によりアンカーケーブルが固  
定された水底から抜け、フロートをつなぐ連  
結部分の巻き上げや破損を引き起こし、太陽  
電池モジュールが損傷したと結論付けている  
(京セラTCLソーラー合同会社, 2019)。な  
お、本事故を踏まえて、経済産業省保安グル  
ープ電力安全課(新エネルギー班)から太陽  
電池発電設備設置者宛てに、技術基準の適  
合性について改めて確認し、その結果を報  
告するとともに、不適合のおそれがある場  
合には必要な措置を速やかに講ずることを  
指示している

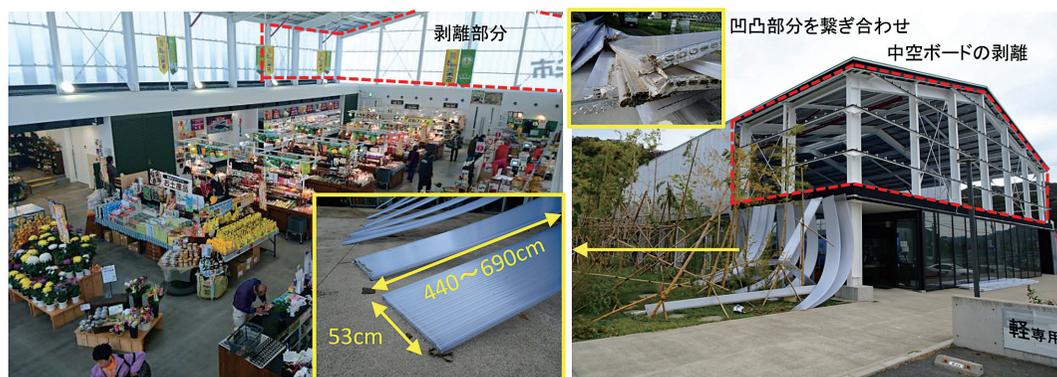
2014年、学校としての役目を終えて廃校となった鋸南町立保田小学校は、2015年12月に都市交流施設「道の駅 保田小学校」として開設された。ここには、元教室の宿泊施設「学びの宿」、元職員棟2階の温浴施設「里の小湯」、給食メニューを提供する「里山食堂」などが整備された。さらに、改装された旧体育館は「里山市場きよなん楽市」として地場製品の販売(全国道の駅連絡会、2019)を行っていたが、写真4に示したように、台風15号の強風により上段壁面に使用されていたポリカーボネート製の中空ボードの一部が剥がれ

落ちて、営業を休止する状況となっている(2019年9月13日撮影)。ボードは長さ440~690cm、幅53cm、厚さ35mmで、長辺の凹凸部分を繋ぎ合わせ、内側から金属フックで固定するようになっていたが、強風によりフックからボードが離脱して剥がれ落ちたものと推察される。建物の本体部分には被害はないが、上段ボード部分については強風対策が必要であると考えられる。

写真4 鋸南町の「道の駅 保田小学校」に開設されている「里山市場きよなん楽市」(左)(全国道の駅連絡会、2019)と2019年台風15号の強風による被害(中、右)(2019年9月13日撮影)

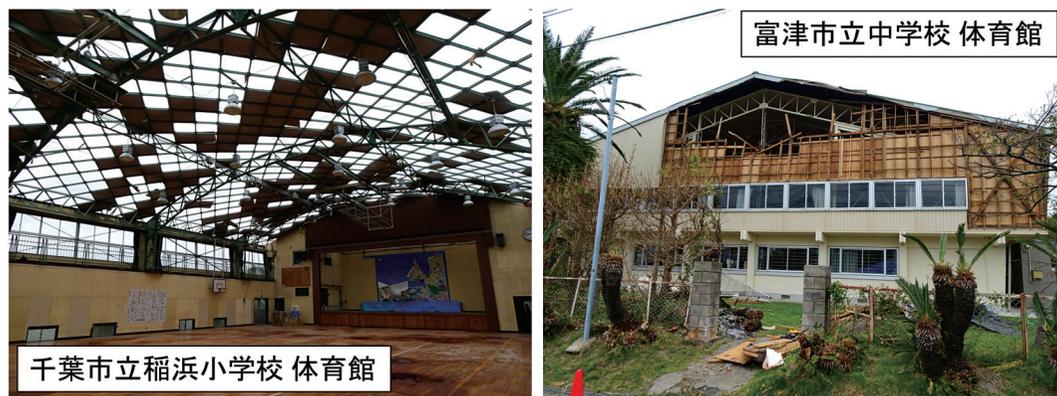
千葉市立稲浜小学校(美浜区)では、体育館の屋根が剥離して近接する内陸側の駐車場に飛散し、内部に施工された防水シートも多くが剥がれ落ちる被害が発生した。また、富津市立中学校でも体育館壁面の外壁が剥離して、強風が館内に流入して反対側の内部の壁面にも損傷を受ける被害

写真5 2019年台風15号の強風による学校体育館の被害(2019年9月13日撮影)

が生じている。両校とも、9日の朝に出勤した職員が被害の発生に気づいており、8日夜から9日未明にかけて被害が発生したものと推察される。なお、千葉県内の公立小中学校では60%に当たる757校、千葉市内の市立小中学校では80%を超える140校で、校舎の窓ガラスが割れたり、体育館の屋根が壊れたりする被害が発生している（NHK千葉、2019）。今までの台風でも体育館の屋根の剥離は度々報告されており、筆者の山本も1999年台風18号による山口県宇部市東岐波中学校（山本ら、2000b）、2003年台風14号による宮古島の城辺町立中学校（山本、2014）でも確認しており、台風の通過時には頻繁に発生している被害と言える。

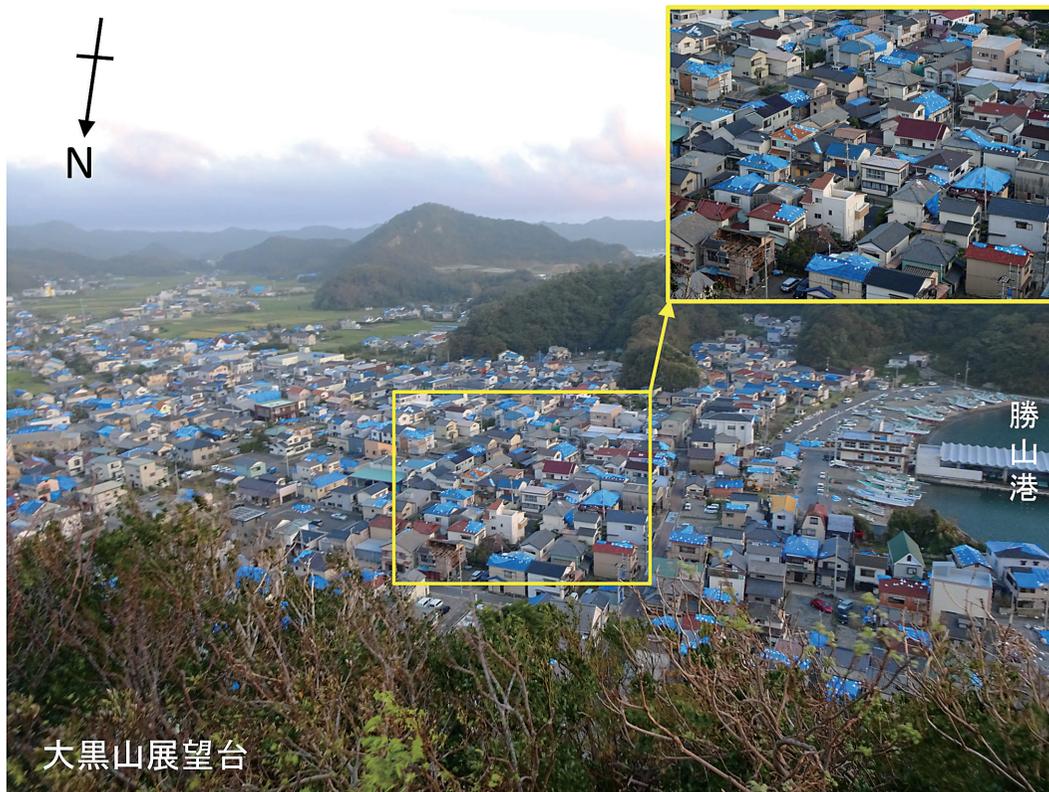
被害は12月23日15時現在（消防庁応急対策室、2019）の時点で全壊391棟、半壊4,204棟、一部損壊72,279棟にも達しており、千葉県内での被害がそれぞれ93%、93%、87%と全国の88%を占めている。写真6には、房総半島に位置する鋸南町勝山の犬黒山展望台から南を眺めた建物被害の状況を示した。右に勝山港が見え、内陸まではほぼ完全に屋根がブルーシートで覆われた住宅が見える。右上の写真は市街地の中心部を拡大したものであるが、すべての住宅の屋根に被害が発生しているのではなく、約半数の住宅がブルーシートで覆われており、手つかずの状態で見捨てられた屋根も見受けられる。

写真6 鋸南町勝山における強風による建物被害（2019年9月23日撮影）

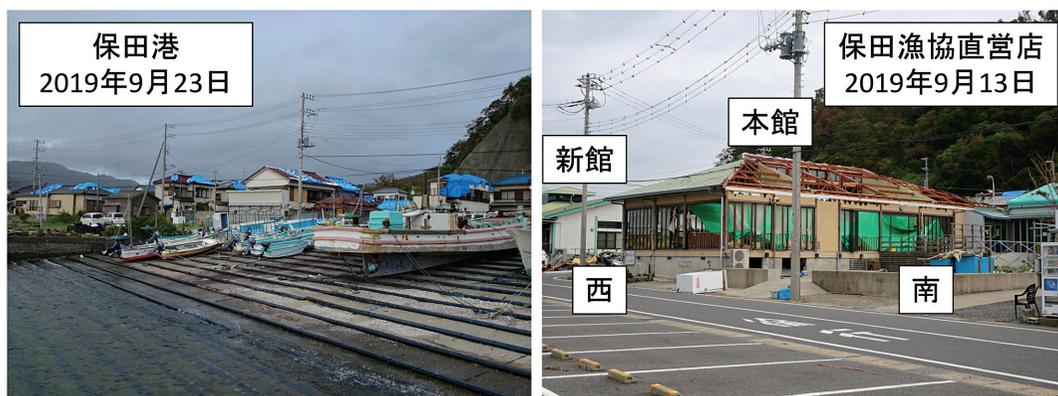
写真7（左）は鋸南町保田の国道127号線沿いの保田港付近の被害状況を示しており、大部分の瓦屋根がブルーシートに覆われたり、放置された屋根も見取れる。古くからの漁村であり、屋根瓦

が固定されていないため南風の強風により吹き飛ばされたり破損したりする被害が相次いで発生している。住宅瓦の施工には「土葺き工法」と「引掛け棧瓦葺き工法」がある。前者は瓦の下に葺き土と呼ばれる土を敷き詰めてその上に瓦を施工していく方法で、釘を打って瓦を固定していない。このため、地震の際には瓦を落下させて建物を軽くし、地震による建物の倒壊を防止する仕様となっている。しかし、今回は台風15号の強風により「土葺き工法」の屋根瓦では飛散や損傷が相次いで発生し、住家の一部損壊は12月23日時点で72,279棟にも及んでいる。写真7（右）は保田港にある保田漁協直営店の食事処「ばんや本館」の状況で、南に面した屋根が吹き飛び、南と西側の

ガラスも割れて、大きな被害が発生している。なお、風下側に位置していた新館は被害が少なかったことから、9月28日には営業を再開している。ブルーシートによる被覆と固定が不十分な住宅では、強風による飛散、雨漏りなどが発生しており、経験のある災害ボランティアや自衛隊、消防機関などによる支援が行われている。

写真7 鋸南町保田における強風による建物被害（2019年9月13・23日撮影）

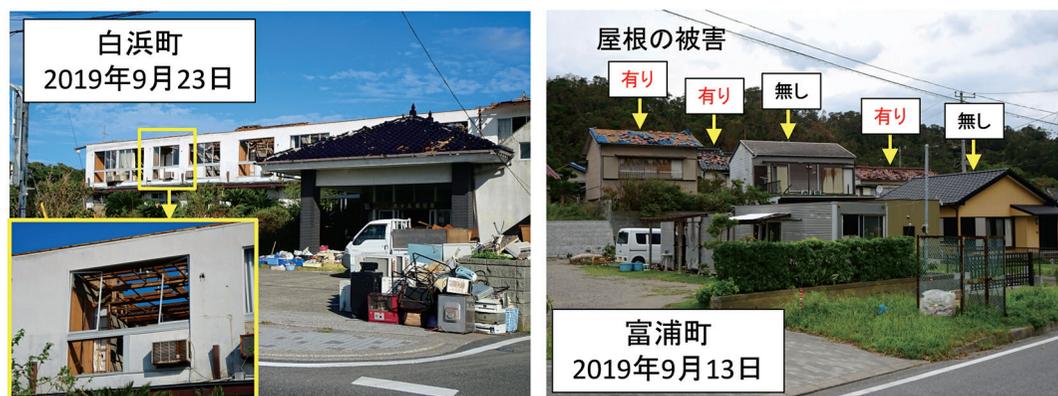
写真8（左）は、南房総市白浜町の国道410号線に面した旅館における強風による建物被害の状況を示している（2019年9月23日撮影）。このような旅館をはじめ、木造2階建ての建物の屋根が吹き飛ばされる甚大な被害が各地で発生している。その一方で、写真8（右）に示したように、中央や右手前の比較的新しい住宅は、屋根瓦には損傷

写真8 南房総市（白浜町・富浦町）における強風による建物被害（2019年9月13・23日撮影）

が確認されず、瓦を引掛けて屋根に固定しているため、飛散も免れていることがわかる。

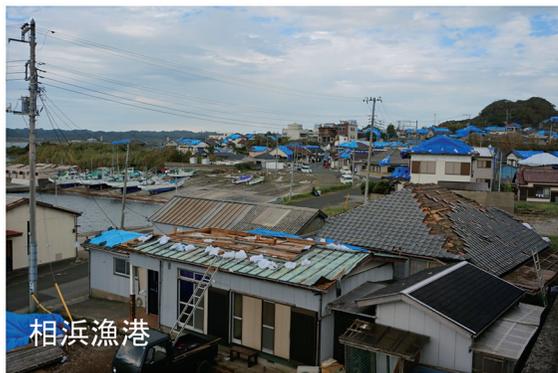
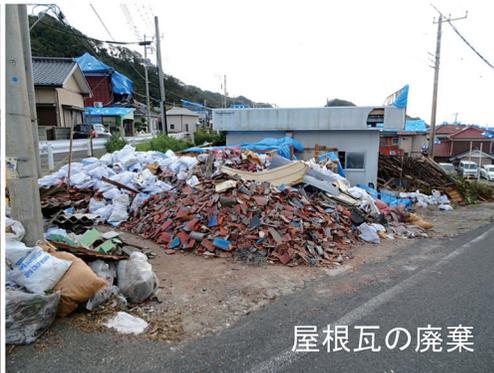
写真9は、館山市の相浜漁港における強風による建物被害の状況を示している(2019年9月24日撮影)。ここから見渡せる建物の屋根には、大部分にブルーシートが掛けられており、被害が甚大であったことを物語っている。漁港内の道路沿いには大量の屋根瓦が廃棄されて山積みになっている。

写真9 館山市相浜漁港における強風による建物被害(2019年9月24日撮影)

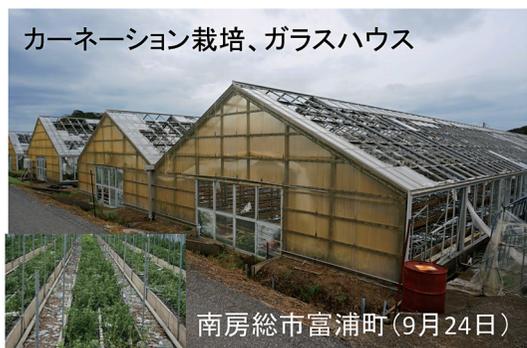
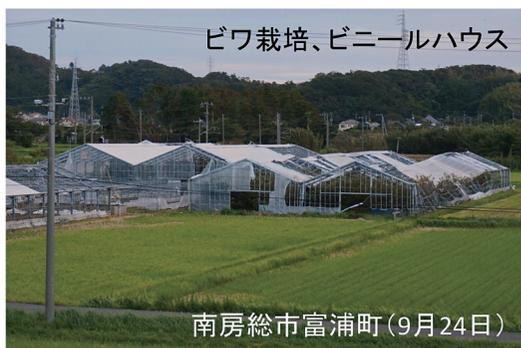
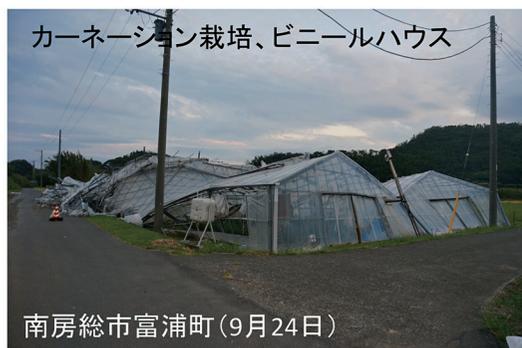
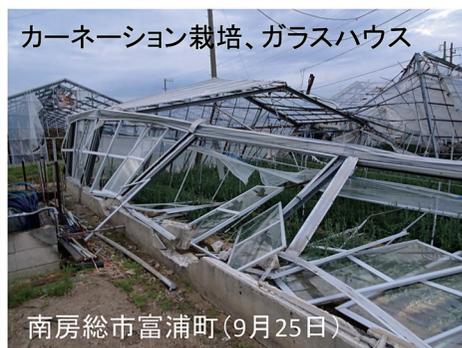
写真10には、南房総市富浦町における農業用ハウス(鉄骨アルミ製)の強風被害の状況を示した。カーネーションを栽培している鉄骨アルミ製のガラスハウスでは、妻側の波板を除いて屋根と平側のガラスが割れて栽培ベッドに散乱しており、農家による手作業での破片の回収作業に追われていた(左上, 2019年9月24日撮影)。また、ピワが栽培されている鉄骨アルミ製のビニールハウスで

は、軟質フィルムを屋根に展張した状況で強風に見舞われたため、フィルムは破れ、風圧によりハウスの骨組みが変形する被害が生じている(右上, 2019年9月24日撮影)。カーネーションが栽培されているハウスでも、妻側や屋根、平側とハウス全体が強風を受けて大きく変形し、復旧が困難な状況となっている(左下, 2019年9月24日撮影)。さらに、カーネーションを栽培している鉄骨アルミ製のガラスハウスでは平側の基礎部分が損傷し、アルミ枠や屋根にも大きな被害が発生しており、被害発生から2週間が過ぎても手つかずの状況で、復旧が進んでいないことがわかる(右下, 2019年9月25日撮影)。

写真10 農業用ハウス(鉄骨アルミ製)の強風被害(2019年9月24・25日撮影)

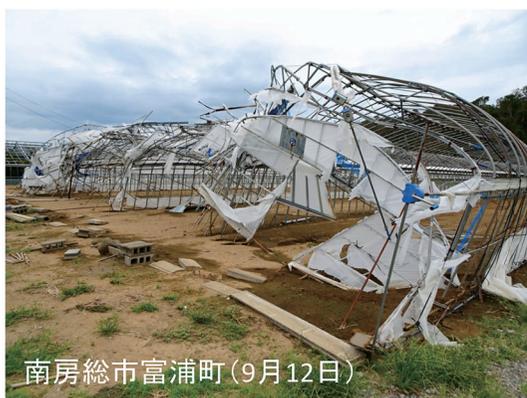
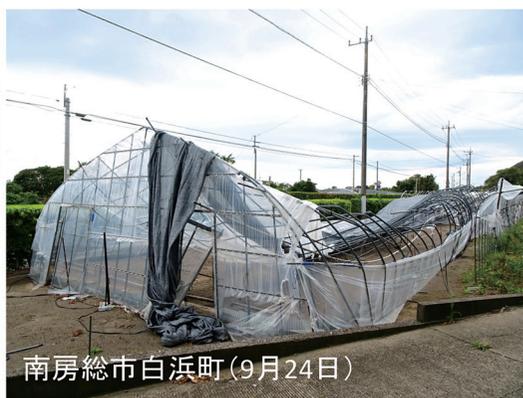
写真11には、農業用ハウス(簡易パイプハウス)の強風被害の状況を示した。南房総市の富浦町や白浜町では前掲した鉄骨アルミ製のハウスの他、簡易ビニールハウスが多く立地し、野菜や花卉の栽培が盛んな地域である。静岡県では、2011年の台風15号による強風被害を契機に『施設園芸における強風対策技術導入マニュアル』(静岡県, 2014)を作成し、駿河灘に面した施設園芸地帯の生産者への強風対策の導入を進めている。具体的には、アーチパイプの変形を抑える目的で屋根部分に25 mm 径のパイプをX字やL字に取り付ける、平側のアーチパイプに48.6 mm 径のパイプを打ち込む、妻側に足場用の鉄パイプで補強するなどの対策を提案しており、強風地域での施工事例が示されている。しかし、写真11のように千葉県

の南房総市において現地調査を行った被災ハウスでは、このような強風対策がほとんど実施されていないのが現状である。このため、強風によるハウスの浮き上がり(左)、パイプのへこみや接合部が抜け落ちる被害(右)が発生して、修復が困

写真11 農業用ハウス(簡易パイプハウス)の強風被害(2019年9月12・24日撮影)

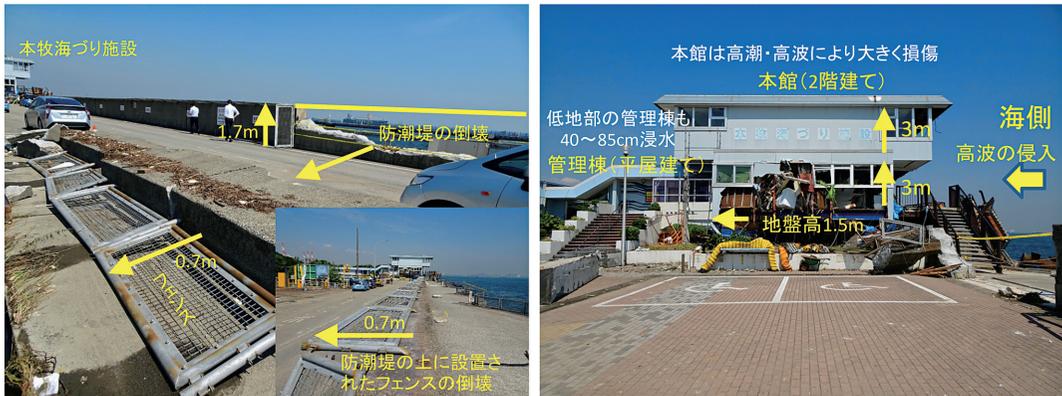
北東進したため、進路にきわめて近い西側に位置した横浜市でも9日3時12分に最低海面気圧969.1hPa、最大瞬間風速41.8 m/sを観測した。これにより高潮と高波が重なって発生し、写真12(左)に示したように、中区の本牧埠頭では高さ1.7 mの防潮堤と上部に設置された高さ0.7 mのフェンスが倒壊し、埠頭へ海水が流れ込み、浸水被害が発生した。また、近接する本牧海づり施設では、2階建ての本館(地盤高1.5 m)に高潮と高波により海水が浸入して高さ6 mの2階部分の窓ガラスや室内までも被災し、内陸側にある低地部の管理棟も40~85 cmの浸水被害を受けた(写真12(右))。さらに、本館と長さ300 mの沖棧橋

とをつなぐ渡り棧橋が落橋する被害も生じており、施設は復旧見込みが立たない状況となっている(2019年9月10日撮影)。

写真12 本牧埠頭における高潮・高波による防潮堤とフェンスの倒壊(左)と管理棟が被災して棧橋が落下した本牧海づり施設(右)(2019年9月10日撮影)

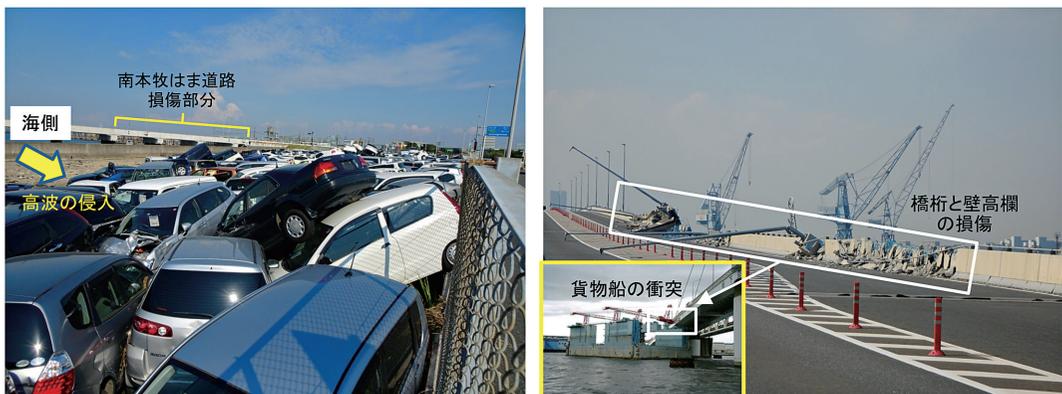
南本牧埠頭では、台風による高波で保管されていた輸出用中古車が押し流され、重なり合って損傷する被害が発生している(写真13(左))。さらに、南本牧はま道路(南本牧ふ頭のコテナターミナルと首都高速湾岸線を直結する臨港道路)では強風によりあおられた貨物船が道路の橋桁に衝突し、600 mにわたり道路の側面が崩れる被害が発生している。橋脚などへの影響も調査する必要があるため復旧の目途は立っておらず、コンテナ物流に支障をきたしており、早期復旧が喫緊の課

写真13 南本牧埠頭における高波により押し流されて重なり合う中古自動車(左)と船舶が衝突して損壊により通行止めとなった南本牧はま道路(右)(2019年9月10日撮影)

題となっている(写真13(右))。

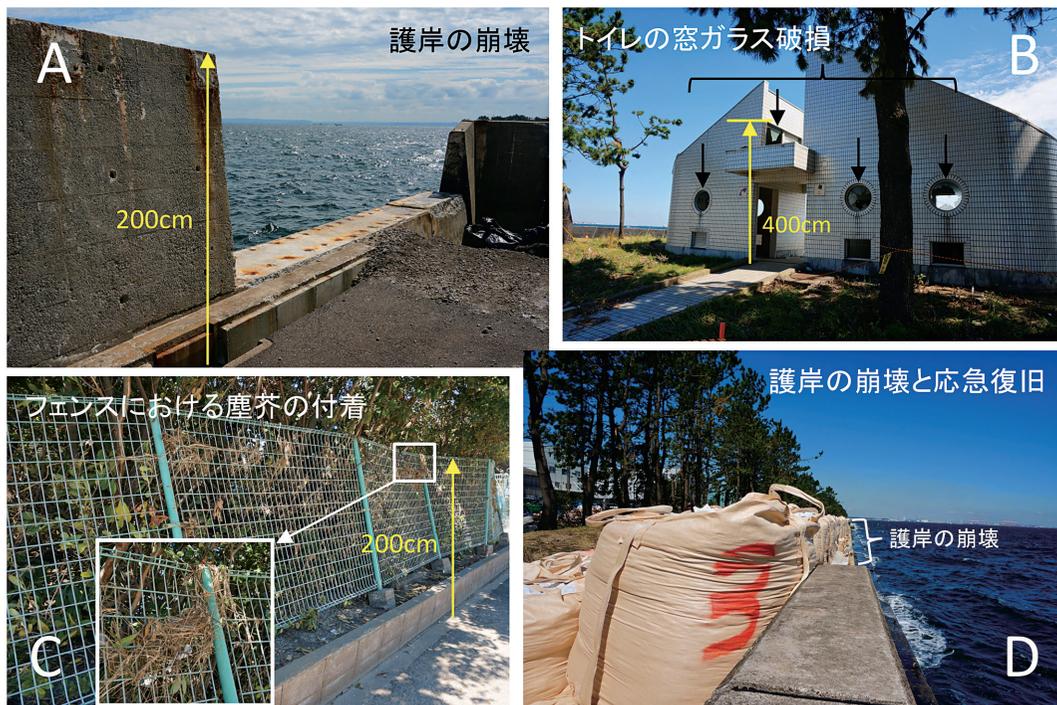
横浜市金沢区の福浦・幸浦地区にまたがる金沢臨海部産業団地では、3.2 kmの護岸(高さ4.3 m)のうち、1.7 kmが被災して13か所が崩壊して団地内に海水が浸入し、3.92 km<sup>2</sup>が浸水した。これにより、585事業所の内で8割に当たる471事業所に建物、設備、車両などに浸水被害が発生し、操業が停止して再開は目途が立たない事業所も認められている。写真14(A)は幸浦2丁目における崩壊した護岸の状況、写真14(D)は福浦2丁目における崩壊した護岸に土嚢を設置して災害応急復旧を行っている状況である。高潮と高波は護岸を崩壊させて団地内に侵入し、護岸に隣接して建てられたトイレの上部のガラス窓(地盤高400 cm)が破損しているが、高波の痕跡が確認できないことから、強風によるものと推察される(写真14(B))。

沢臨海部工業団地における浸水深(cm, 地盤からの高さ)の分布図を示した。護岸から道路を隔てた産業団地では甚大な浸水被害に見舞われており、最も海岸に近い街区では170~250 cm(1階の天井近く)の浸水深であったことが、現地での浸水痕跡の調査から明らかとなっている(写真14(C))。海岸から2列目の街区になると浸水深も100 cm以下になっているが、金沢シーサイドラインが走る海岸から内陸に700 mの地点でも50 cmの浸水深に見舞われており、高波により護岸を超えて侵入した海水が、内陸部まで達していることがわかる。

写真14 防潮堤の損壊と内陸の産業団地における浸水被害(2019年9月19日, 横浜市金沢区)

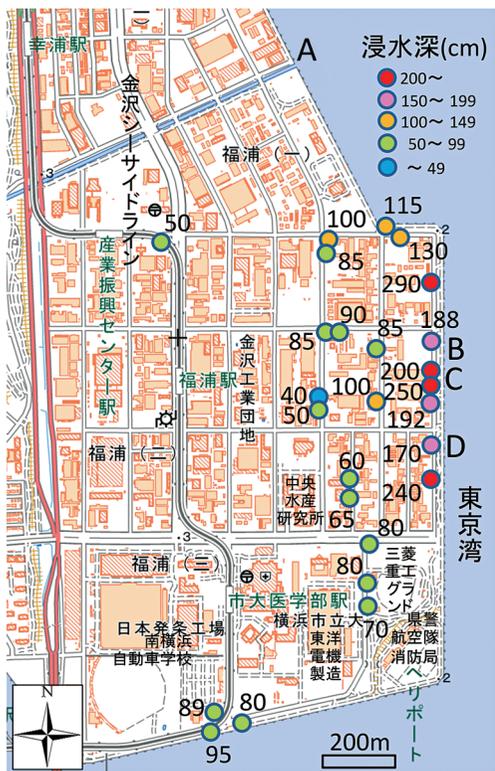
図9 横浜市金沢区の金沢臨海部工業団地における浸水深(cm) (A～Dは写真14の位置)

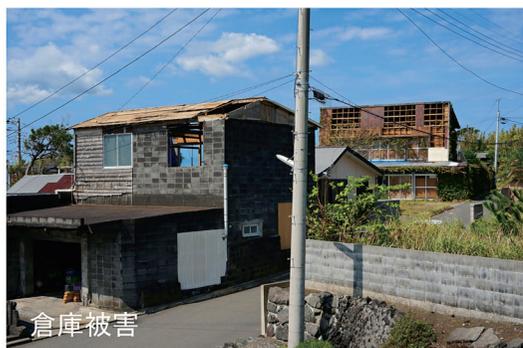
倉庫被害

写真15には、伊豆大島における強風被害の状況を示した(2019年9月25日撮影)。島内の西側中央部には大島町役場と元町港があり、この町の市街地から南側の波浮港までの沿岸部の被害が甚大で、住宅、倉庫、商店、工業施設など、多数の建物被害が確認できる。差地木地区に位置する東京

写真15 伊豆大島における強風被害(2019年9月25日撮影, 東京都大島町)

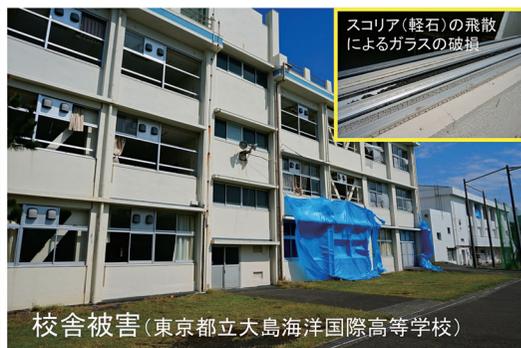
校舎被害(東京都立大島海洋国際高等学校)

都立大島海洋国際高等学校では、海側に面した校舎の窓ガラスが割れる被害が発生している。伊豆大島は三原山火山により生成された火山島で、約150年に一度の噴火を繰り返しており、噴火の際に火口から放出された軽石のスコリアが島全体に堆積している。本台風により海岸に堆積していた数mmの大粒のスコリアが飛散して窓ガラスに叩きつけ、厚さ5mmの強化ガラスを使用しているにも関わらず、ガラスが破損したことが、学校へのヒアリング調査からも明らかになっている。

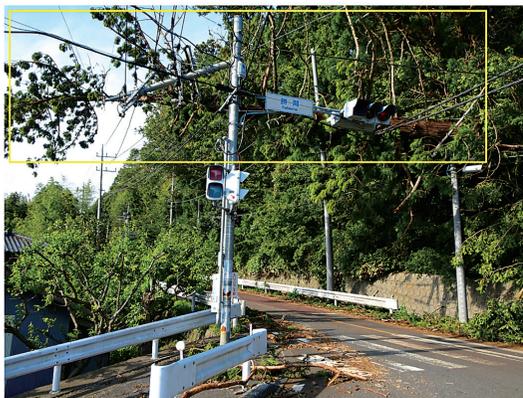
今回の台風15号では千葉県を中心に大規模停電が発生し、9月9日8時のピーク時には最大約93万軒にも及び、自然災害では2013年3月の東日本大震災以降で最大の停電規模となった(東京電力ホールディングス, 2019)。強風による倒木も重なり、千葉県内では約2,000本の電柱の倒壊・損傷、君津市では送電線の鉄塔2基が倒壊した(経済産業省, 2019b)。市原市勝間において倒木による停電により信号機が消灯している状況を写真16に示した(2019年9月12日撮影)。筆者らの現地調査の際にも、房総半島の中山間地域を中心に風倒木が発生して通行止めとなった道路や電柱の倒壊や損傷による停電に遭遇している。これらの風倒木による電柱の倒壊や損傷は、停電を復旧させるのに長時間を必要とし、停電発生から2週間が過ぎた23日8時の時点でも6,000軒の停電が確認されている(電力バンク, 2019)。また、台風の通過後は、厳しい残暑も加わり2次の被害として冷房が使えない中で病院や介護施設、さらには自宅でも多くの住民が熱中症のリスクに直面し、災害関連死も生じている。

経済産業省が定める「電気設備技術指針」に沿って送配電設備の設計や設置が行われており、鉄塔や電柱では省令で40 m/sの強風に耐えられる設計が求められ、東京電力でも40 m/sの基準で設計している(経済産業省, 2016)。台風被害に頻繁に見舞われる沖縄電力では60 m/sに耐えられる鉄塔、九州電力では過去に甚大な台風被害が発生した地域では50 m/s以上の強風に耐えられ

写真16 強風による倒木と電柱の倒壊による停電被害(2019年9月12日撮影, 市原市勝間)

る電柱や鉄塔の設計を行っている(中村・石川, 2004)。今回の台風15号では50 m/sを超える最大瞬間風速を観測していることから、東京電力の従来の強風基準である40 m/sの見直しを含めた台風対策が求められている。
