平成21年7月中国・九州北部豪雨に よる山口県防府市土砂災害

Preliminary Report on landslide disaster in Hofu city, Yamaguchi Prefecture, Japan triggered by the July 2009 Chugoku – Northern Kyushu District Heavy Rainstorm

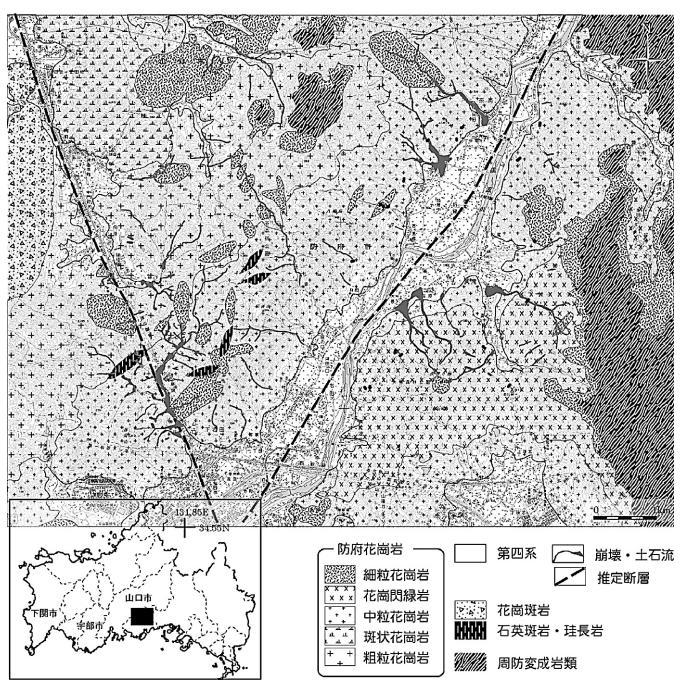
のをまとめている。暫定的な分布図ではあるが, 地質とよく対応していることがわかる。すなわ ち,斜面崩壊・土石流の発生域はいずれも防府花 崗岩の分布域にあたり,周防変成岩と石英斑岩お よび花崗斑岩の分布域には発生していない。粗 粒・中粒・細粒花崗岩と斑状花崗岩・花崗閃緑岩 では,発生頻度にとくに違いは認められない。花 崗岩類には,しばしば節理やマイクロシーティン グがみられる。本地域の土石流堆積物をみても, 大小の花崗岩礫とマサ起源の砂が多く,泥は比較 的少ない。礫は最大径数メートルに及び,比較的 丸みを帯びたものが多い。

これらのことから,この地域における斜面崩 壊・土石流といった斜面災害発生の一因として, 花崗岩類特有の岩質に由来した風化様式を挙げる ことができるだろう。すなわち,コアストーンを 残して深層風化によるマサ化が進みやすいこと が,巨礫と砂を生産すると同時に,地盤の強度を 低下させる点である。

図5 防府地域の地質図:地質区分と 地質図は山本ほか(2006)によ る。崩壊・土石流分布は国際航 業株式会社,アジア航測株式 会社,および株式会社パスコ の資料に基づく。地形図は国 土地理院の1/25,000を使用。

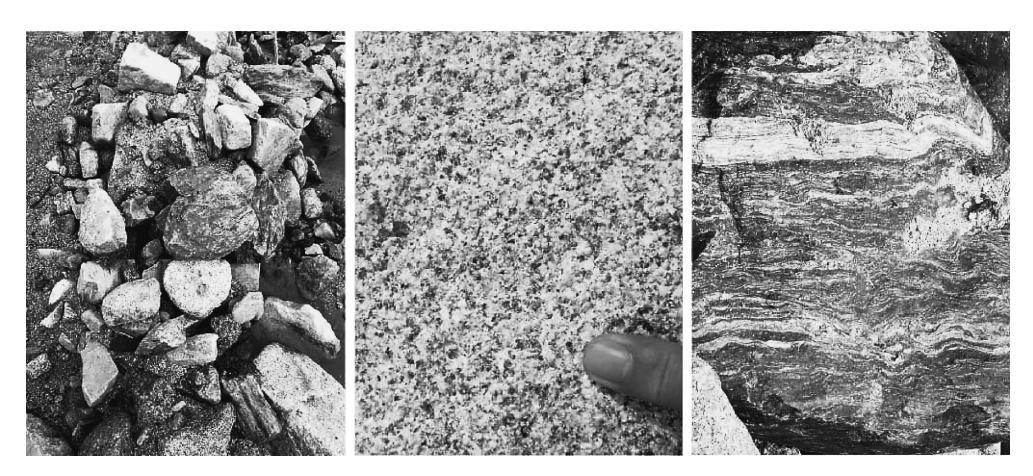
いっぽうで,特別養護老人ホーム「ライフケア高 砂」を襲った真尾地区の土石流堆積物には,しばし ば周防変成岩の泥質片岩礫が見られた(図6)。

> 図5からもわかるとおり,源流部には 花崗閃緑岩と細粒花崗岩しか分布せず, 周防変成岩はさらに数百メートル東方 の上流域に分布する。このことは,過 去の斜面崩壊などで沢にもたらされた 土砂もまた,今回の土石流の母材と なったことを示している。さらに,国 道262号沿いを襲った勝坂地区では, 土石流の流路に角礫主体の崖錐堆積物 の断面がみられ,末端の断面には過去 の土石流堆積物がみられた(図7)。こ れらのことは,流路に蓄積された堆積

図6 真尾地区土石流堆積物の礫種:花崗岩礫と変成岩礫(左),細粒花崗岩礫のクローズアップ(中央)および周防変成岩起源の泥質片岩礫(右:長径約60 cm)。

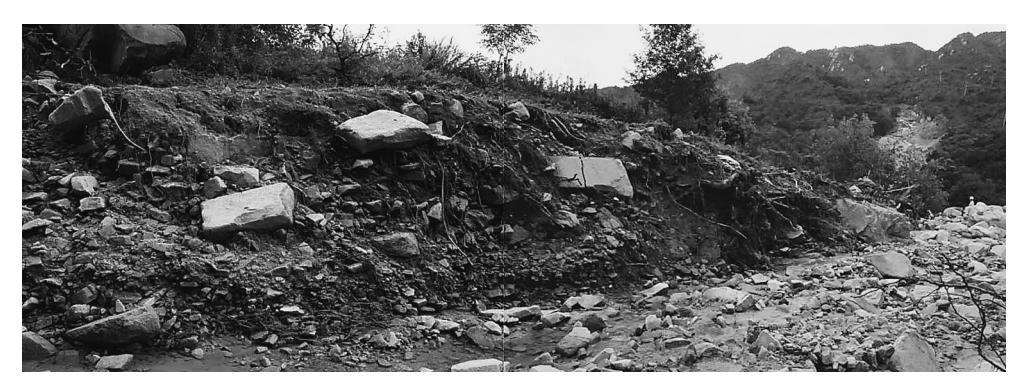
図7 下右田地区の土石流の流路の側面に見られた過去の土石流堆積物と思われる土砂と石礫。

物が今回の土石流に取り込まれたことを 示しており,流路における土砂の蓄積も また,土石流被害を拡大せせる要因とし て検討すべき点といえるだろう。

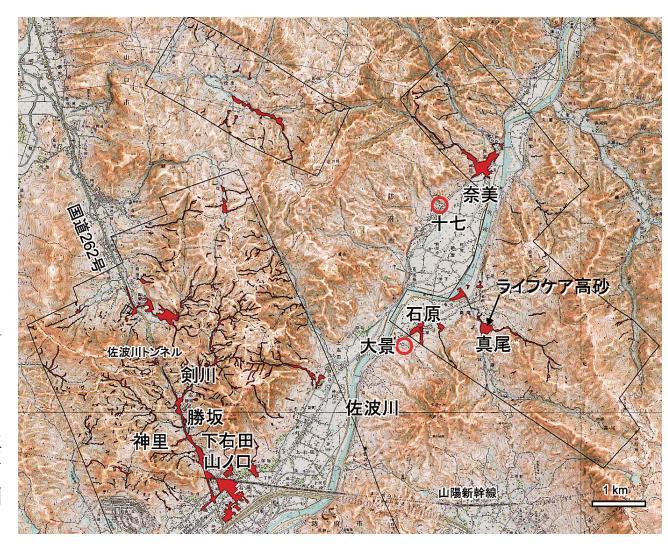
図8 豪雨発生直後に撮影した空中写真 判読による土砂災害発生の分布 図。アジア航測株式会社作成の図 に加筆。図の上が北。

生した土砂災害発生の分布図に地名等を加筆した ものである。図中黒枠で囲んだ範囲が7月23日に 撮影した写真の範囲である。しかし,この時点で 撮影された写真の範囲が十分でなく黒枠の外側お よびこの図幅の外側でも崩壊,土石流は多数発生 しており,詳細な土石災害状況図は本報を執筆時 点でまだ公表されたものはない。合同現地調査で は土石流の被災地を中心に踏査した,すなわち7 人の入居者が犠牲となった老人施設がある真尾地 区,その近くの石原,大景地区,佐波川対岸の奈 美・十七の両地区,次いで,最も崩壊・土石流の 発生密度が大きかった国道262号の東西に広がる 山地,特に佐波山トンネル南側の区間の勝坂,神 里地区を調査したので順次以下に紹介する。

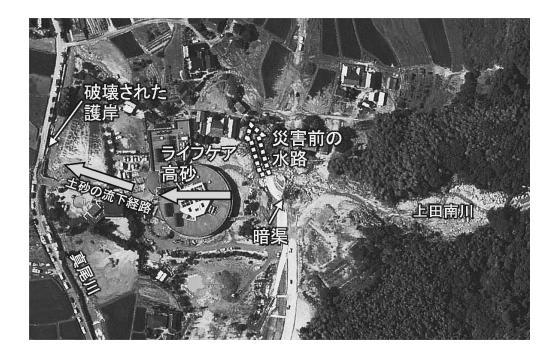
図9は老人施設・ライフケア高砂周辺の災害直 後の空中写真である。右手に今回の土石流が流下 した上田南川がある。ライフケア高砂の位置はこ の渓流の出口の正面であった。この立地条件が今 回被災した第一の原因と考えられる。渓流の出口 にはこの渓流を横断する農道が近年建設され,暗 渠の出口で直角に曲げていたが,土砂量が多く農 道をあふれて直進し土砂の大半が同施設の1階に 流入,中を通過して真尾川に流入した。

図9 入居者7名が死亡した老人施設・ライフ ケア高砂(中央左の円形の建物)と上田 南川(右)。(アジア航測提供)

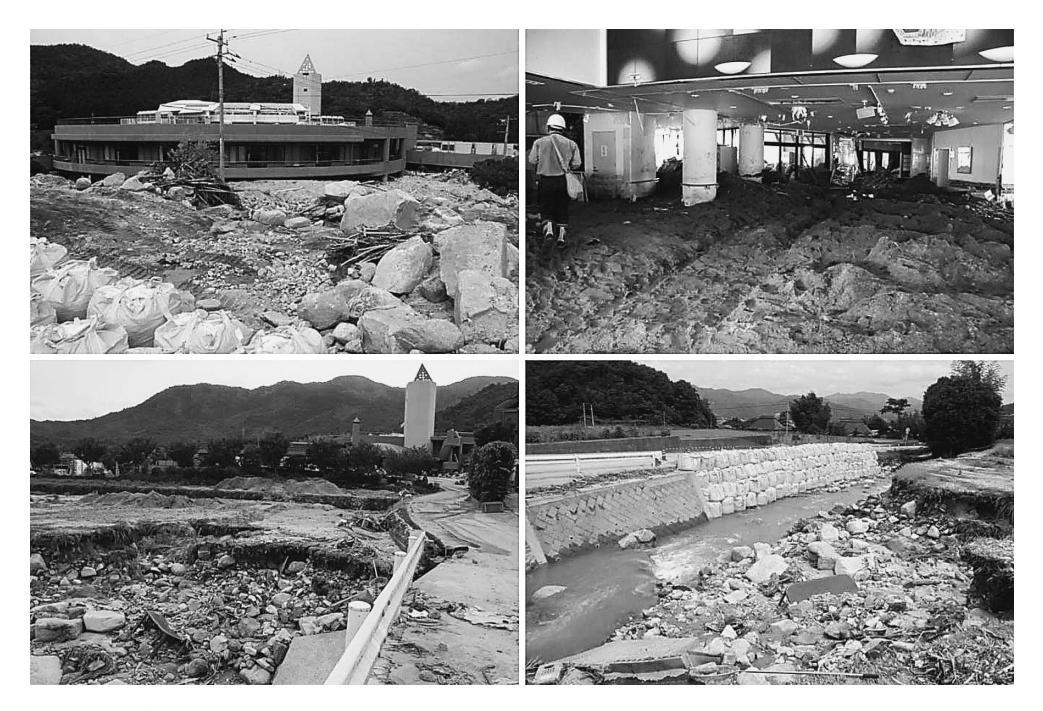
図10 左上:上流側から見たライフケア高砂。山側に面した1階部分は土砂で埋まっていた。 右上:施設内部は土砂が大量に堆積した。左下:真尾川から見た同施設と施設敷地を土 砂が通過した跡。右下:施設正面の真尾川の護岸が破壊され応急対策が施された。

側から見たライフケア高砂の円形の本館である。 図10右上はテレビニュース等で大きく報道された 施設エントランス内部の様子で調査時にも砂が大 量に堆積したままであった。同施設の山側に面し た1階部分の居室は砂で埋まっていた。しかし. 土石流が運搬した巨礫の堆積域は施設の10m程 度手前までであった。これは上田南川の出口出前 にはほぼ水平な区間が長くあり、倒木も多く見ら れたことから,この区間でほとんどの巨礫は停止 し、砂以下の粒径のマサのみが土砂流として流入 した。そのため、施設内部には窓を破って大量の 土砂が堆積したが,壁面など施設の構造が破壊さ れることはなく、二階に避難した入居者、職員は 無事であった。図10左下は下流側から見た同施設 の様子で大量の土砂が施設内を通過した跡が残る。 図10右下は施設正面の流路の護岸が破壊された跡 である。施設1階を直進した土砂流が真尾川に直 角に流入し攻撃したため、護岸が破壊、流された ためトンパックで応急対策が施工されていた。

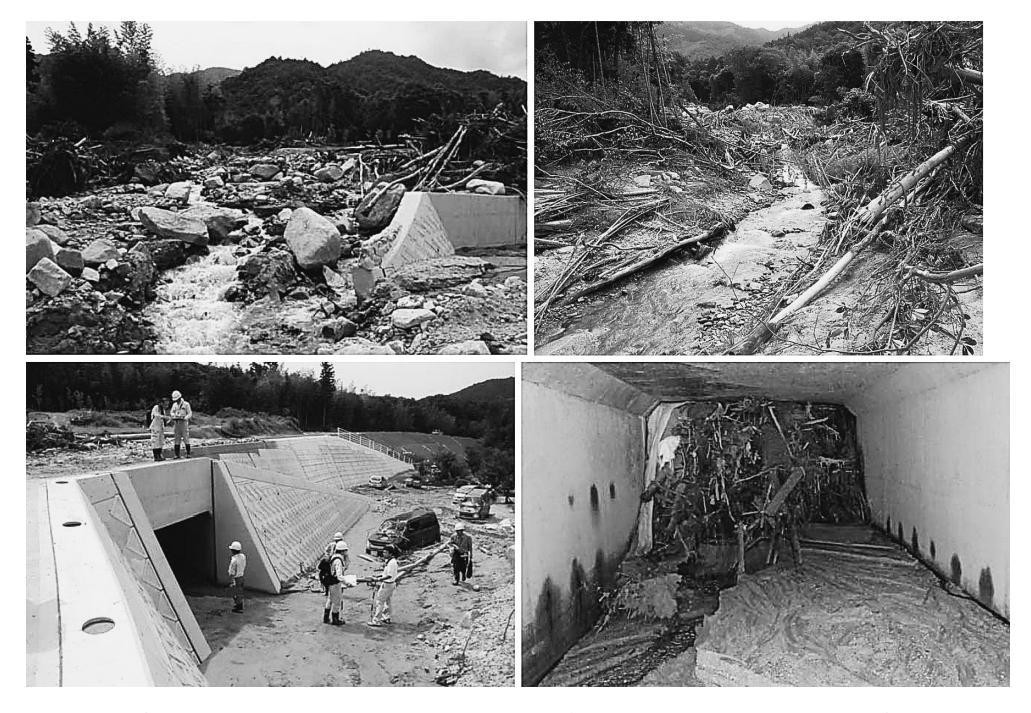
図11左上と右上は上田南川の出口付近の写真で ある。大量の巨礫と流木が堆積している。図9で は出口の少し上流付近で流路が蛇行しておりその 区間でも多くの樹木が土石流により倒されたと思 われる。図11左下,右下は農道が近年建設された 際に設けられた暗渠の下流側出口と内部の写真で ある。内部は上流側から流入した流木で詰まって おり,細砂,シルトが薄く堆積していた。この暗 渠の容量は限定的なものであるが,被害の規模に 影響を与えたとは考えられない。

図11 左上・右上:施設裏から見た渓流の出口。巨礫と流木が大量に堆積している。左下・右下:近年建設された暗渠。内部は上流側から流入した流木で詰まっており、細砂、シルトが薄く堆積していた。

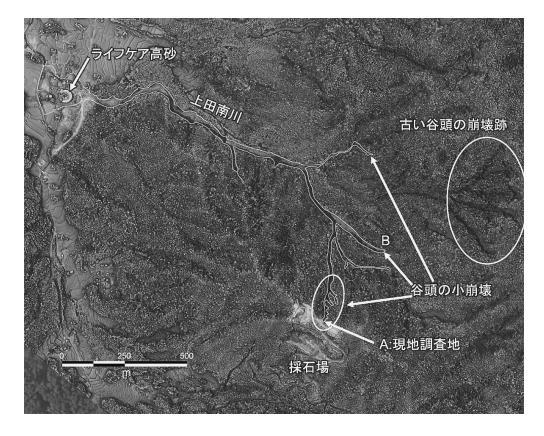
図12 上田南側の上流域の空中写真と土石流が発生 した谷頭からライフケア高砂までの範囲。ア ジア航測株式会社提供の写真に加筆。

km 上流の複数の谷頭から土石流が発生していることがわかる。さらに標高の高い上流には古い谷頭の崩壊跡も見えるが今回は発生していない。

今回の土石流発生箇所のうち. 最も流走距離の 長いものは図中の南にある白楕円で囲った谷頭で ある。そのうち道路によるアクセスが可能な採石 場から図12中の「A:現地調査地」と記した土石流 発生源頭部のひとつを調査した。調査値周辺のス テレオペアの空中写真を図13に示す。図14は採石 場の尾根から見下ろした谷頭の崩壊源頭部、図15 は源頭部下端付近から見上げた写真である。この 小規模崩壊はマサ土で傾斜34度,長さ約30m,幅 約10m. 深さ約1~2mで土量は200立米前後と 思われる。土石流の主要な土砂は上田南川出口近 くの約300m程度の区間で堆積しており、土量は 全体で1~2万立米程度と推定される。図12から 土石流発生源頭部が10カ所程度あるとしても谷頭 の崩壊土砂が渓床に堆積していたマサ土を流動化 させて何倍にも体積が膨らんだと考えるのが妥当 で、これは1999年の広島豪雨災害で多発した土石 流災害と同様である。

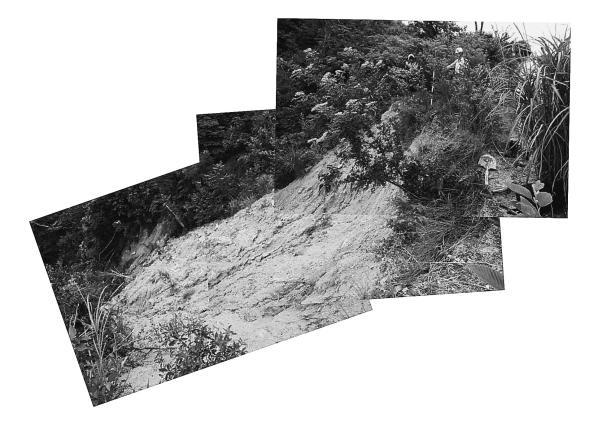
図14 上田南川上流の採石場の尾根から始まる 谷頭のひとつで発生した小規模崩壊。尾 根より見下ろした写真。

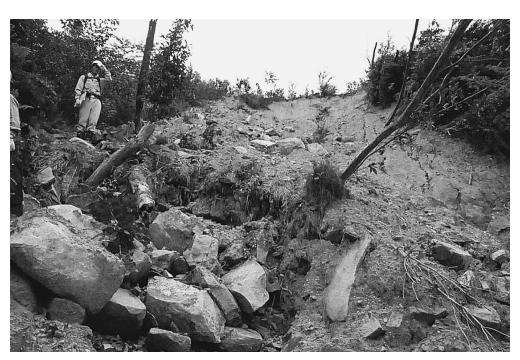
図15 図7の谷頭の小規模崩壊を下から見上げ た写真。

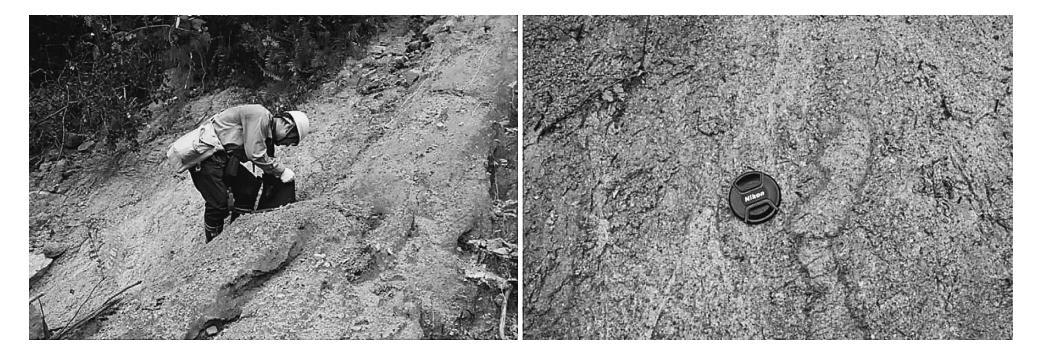
図16は源頭部下端付近で滑ったものと同種と思われる土砂の採取状況とその近くで露出していた すべり面の一部と思われる花崗岩表面の写真である。現場密度は1.72g/cm³,乾燥密度は1.41g/cm³, 間隙比0.84である。付近には湧水があり崩土もま だ多く残っていた。他の谷頭の崩壊源および渓床

図16 左:谷頭の小規模崩壊源頭部内で土砂試料を採取した。右:すべり面と思われる花崗 岩表面の上の土砂を採取した。

でもまだ飽和度の高い崩土が大量に堆積している と推定される。

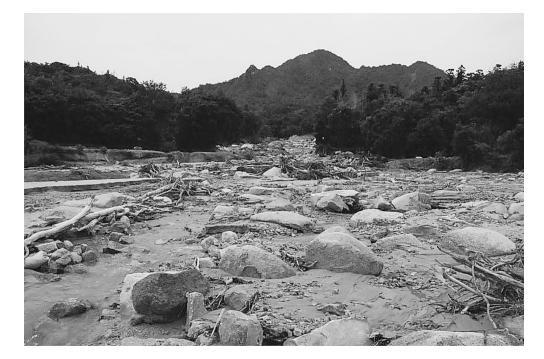
真尾川の西の大景地区,石原地区の隣接する3 渓流で土石流が発生し2名が死亡した。それらの うち2渓流を調査した。図17,図18に大景地区の 状況を示す。図17は大景地区の石原南川の土石流 堆積の状況,図18上は大景地区の土石流による被 災状況である。住宅地域まで巨礫を含む土砂が到 達し多くの被害が出た。図18下左は堆積物中に多 く見られた粗粒花崗岩礫である。図18下右は後続 の土砂流堆積物であるが,土石流発生後に何度も 流下,堆積したことが堆積縞からわかる。図19上

図17 大景地区の石原南川の土石流堆積の状況。源頭部は見えない。

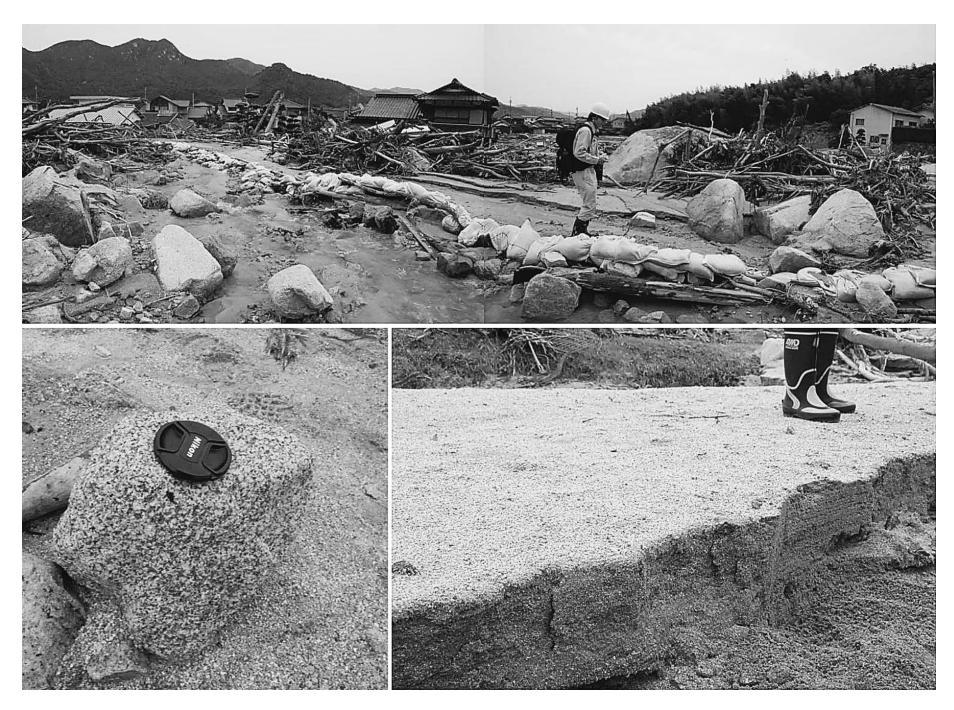
図18 上:大景地区の土石流による被災状況,下左:堆積物中の粗粒花崗岩の礫,下右:後続 の土砂流堆積物。多数の堆積縞が見える。

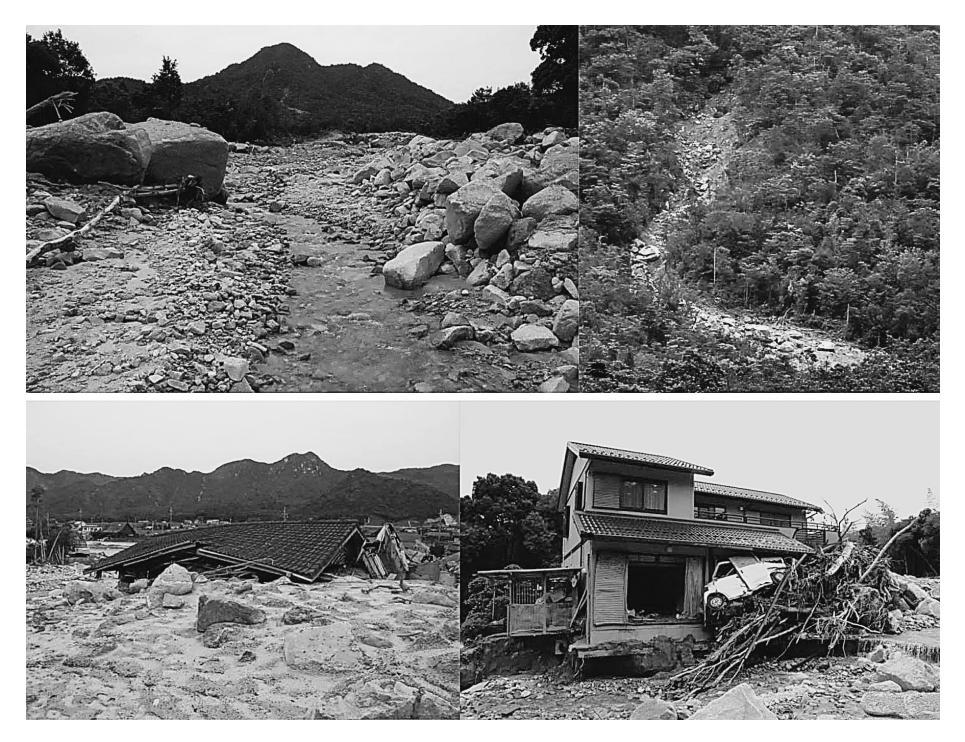
崩壊,下の2枚は土石流による家屋の被災状況を 示す。土砂,流木,自動車が家屋に衝突し,図19 下右の家屋は回転したと見られている。

図19 上左:石原地区の土石流渓流,上右:源頭部の崩壊,下左:下右:土石流による家屋の破壊。

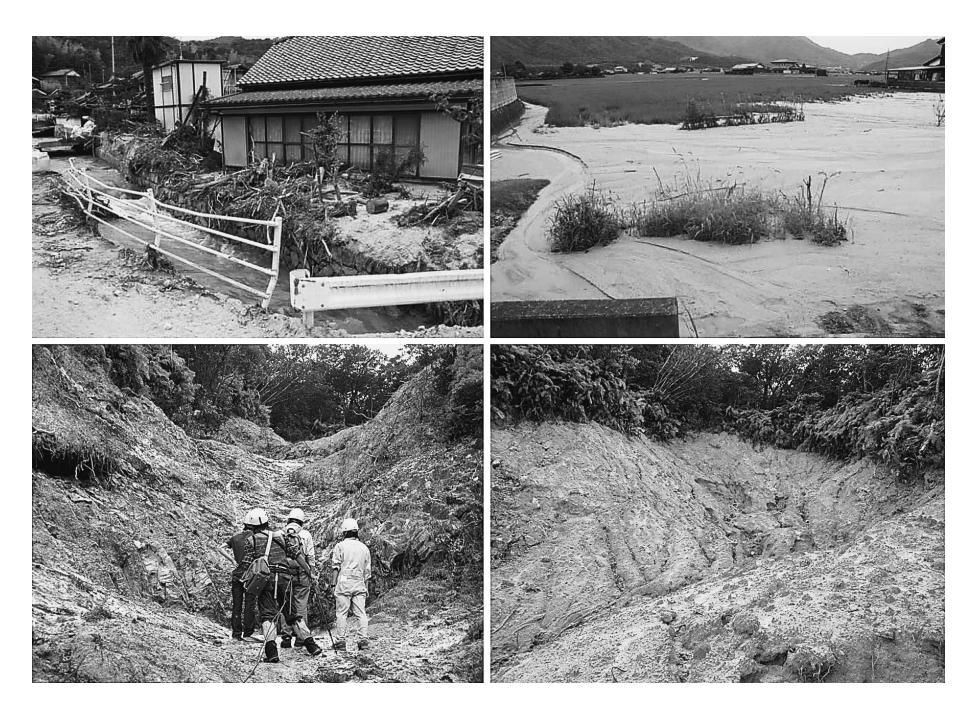
図20 上左:奈美地区の土石流渓流,上右:平地の田圃に流出した砂。下左,下右:源頭部崩 壊の状況。

真尾地区の佐波川の対岸にある奈美地区,十七 地区の2本の渓流から大規模な土砂流が発生し, 麓の両地区の家屋内部に流入,奈美地区で1名が 犠牲となった。巨礫はほとんどなく家屋が全壊, 半壊した箇所は多くないが,広い範囲に1~2m 程度堆積した。図20上左は奈美地区で被害にあっ た土石流渓流と家屋,上右は平地の田圃に流出し た砂である。図20下はマサ土の崩壊源頭部の状況 である。図21上左は十七地区で土砂に埋まった家 屋の例。この家屋のすぐ上に渓流の出口が迫って いたため大量の砂が敷地内に堆積した。図21上右 は堆積したマサである。堆積縞は図18同様,何度 も流出があったことを示す。図21下は周辺の宅地 内に堆積した砂を周辺の道路に排出,山積してい る状況である。

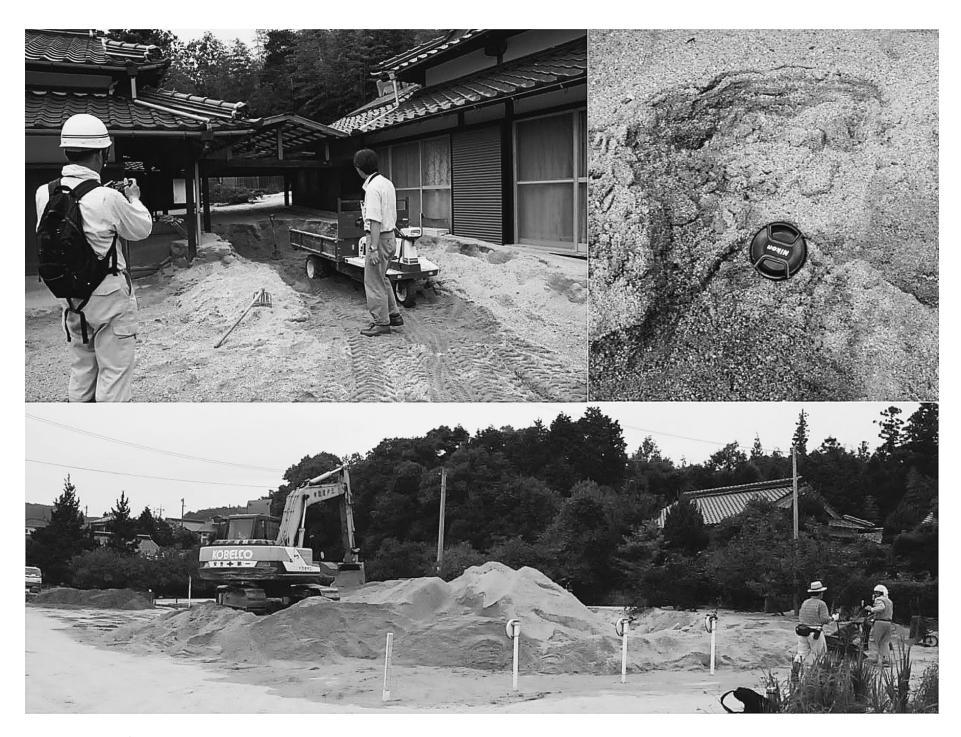
図21 上左:十七地区で土砂に埋まった家屋の例。この家屋のすぐ上に渓流がある。上右:堆 積したマサ砂。縞構造は何度も流出,堆積したことを示す。下:宅地内に堆積した砂を 周辺の道路に排出,山積している状況。

これら両地区では土砂が家屋の中にそれほど大 量に入っておらず,家屋に構造的な被害が無い場 合も多いが,実際に家の中で生活できる状況にな い場合がほとんどである。しかし公的支援を受け る優先順位は相対的に低く,敷地内の何トンもの 砂を個人で排出するしかない人もいた。

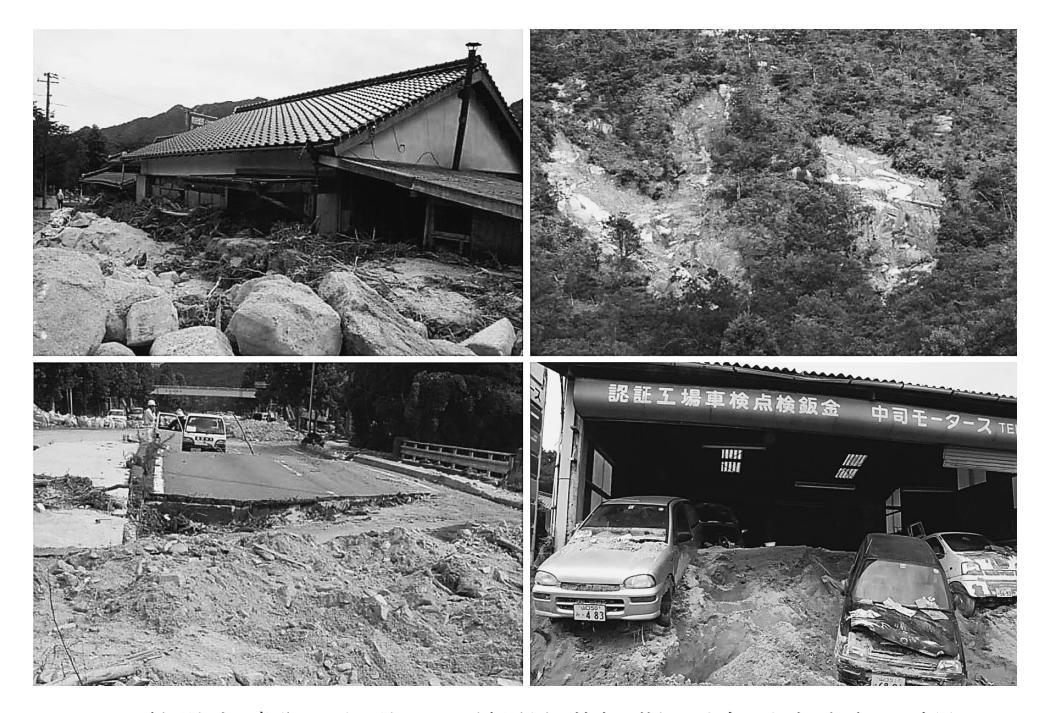
図23 剣川流域で多発した土石流による勝坂地区の被害の状況。上左:土砂に埋もれた家屋, 上右:国道から見える斜面で発生した浅層崩壊,下左:剣川にかかる国道の橋の下に 堆積した土石が橋梁を持ち上げた状況。下右:流入した土砂で浮き上がた自動車。

トンネル南出口付近(勝坂地区)の東側山地斜面 の剣川流域で多発した土石流のステレオペア空中 写真を示す。流域の多くの沢で土石流が発生し大 半は2基の砂防堰堤で止めたが,その下流で発生 した土砂が勝坂地区を横切る剣川に流出した。図 23は剣川流域で多発した土石流による勝坂地区の 被害で,上左は土砂に埋もれた家屋,上右は国道 から見える斜面で発生した浅層崩壊,下左は剣川 にかかる国道の橋の下に堆積した土石が橋梁を持 ち上げた状況,下右は自動車修理工場に流入した 土砂で自動車が浮き上がった状況を示す。

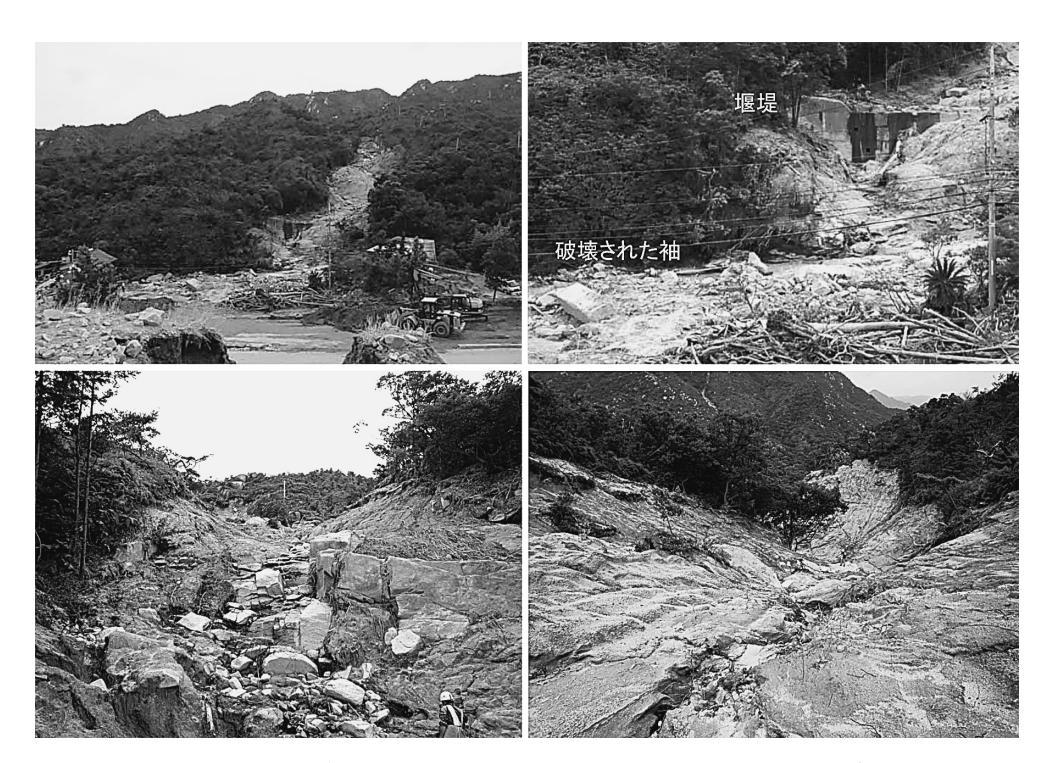
勝坂地区と同じく国道262号線の両側の山地渓 流から土石流が流出し4名が犠牲となった。図24 に空中写真を示す。左側(西側)が神里地区であ る。図25左上は国道から見た渓流の状況,右上は 渓流出口近くの堰堤であるが袖が破壊され下流の 宅地付近まで流されている。図25左下・右下は崩 壊源頭部の状況である。崩土が抜け落ちたあとの スムースな花崗岩のすべり面が露出している。千 木良他(2009)では防府市では1999年広島災害と 同様,花崗岩中に発達するシーティング,マイク ロシーティングの影響ですべり面が形成されやす

図25 神里地区の土石流, 左上:国道から見た渓流, 右上, 袖が破壊された堰堤(以上, 福岡撮影), 左下・右下:崩壊源頭部の状況(王功輝撮影)。

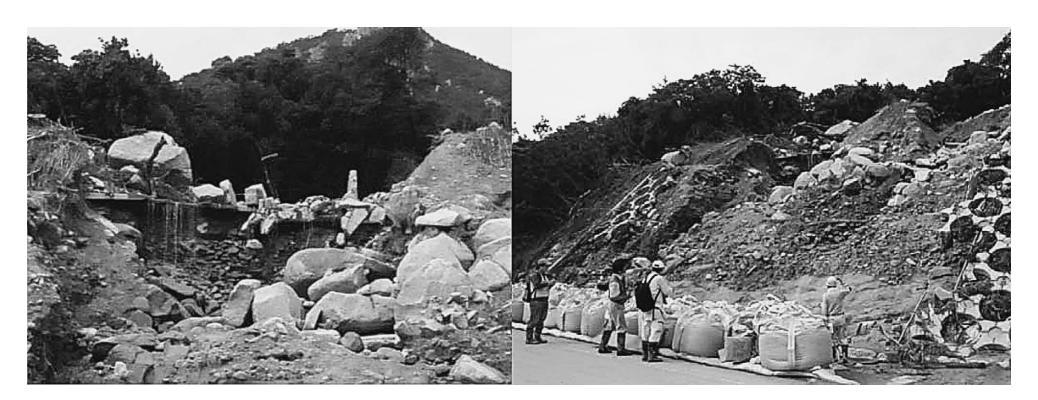
図26 下右田地区の土石流。破壊された流路末端の断面

い環境にあったとしている。図26に下右地区の土 石流の現地の状況を示す。図26左上・右上には国 道から見た破壊された流路末端の断面である。

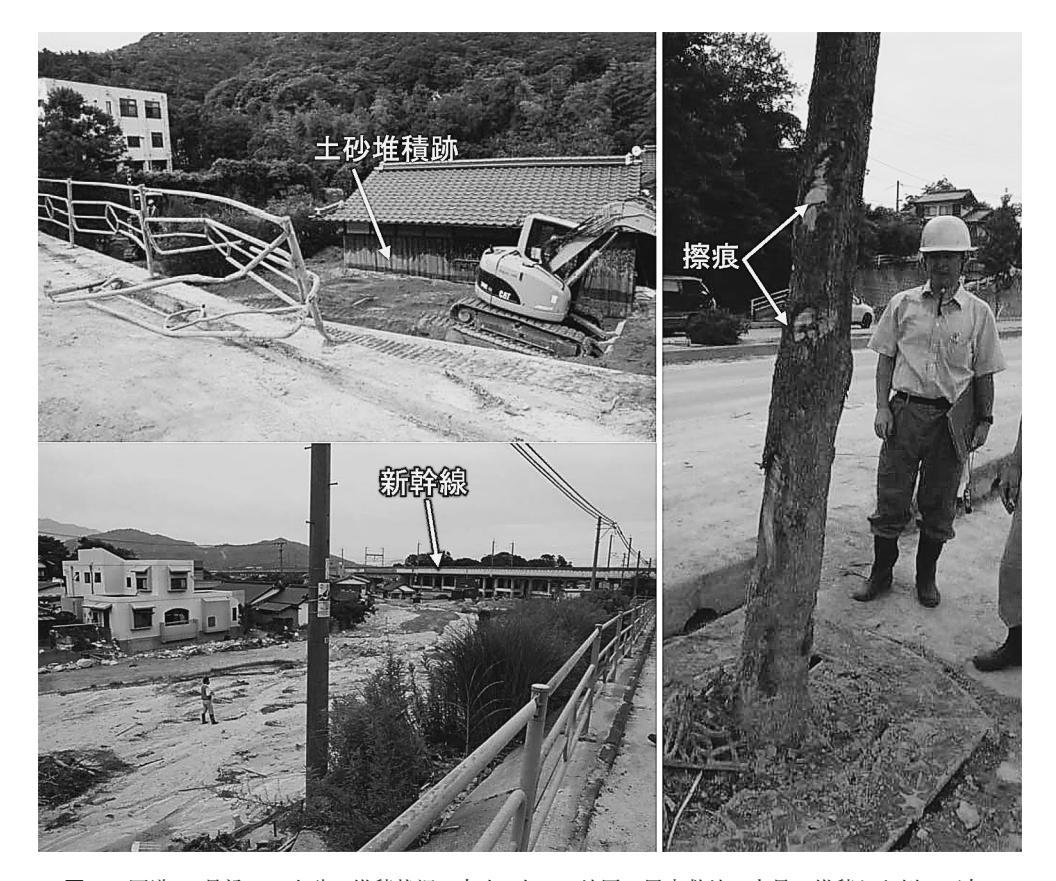
図27 国道262号沿いの土砂の堆積状況。左上:山ノ口地区の民家敷地に大量に堆積した例,下左: 剣川を流下,氾濫し新幹線を越え右田市の市街地まで広く堆積した。右:国道262の街路樹 に見られた土砂の跡と擦痕。

剣川と平行して走る国道262号は南に向かって 緩やかに傾斜しているが,図27に国道262号と剣 川に流出,氾濫した土砂の堆積状況を示す。図27 左上は旧道沿いの山ノ口地区の民家敷地に大量に 堆積した例である。旧道は現在の国道より低地に あるため大量の土砂が流入し住宅地に多くの被害 が出た。図27左下は土砂が剣川下流を流下,氾濫 し新幹線を越え右田市の市街地まで広く堆積した 状況である。国道262の街路樹に見られた土砂の 跡と擦痕を図27右に示す。

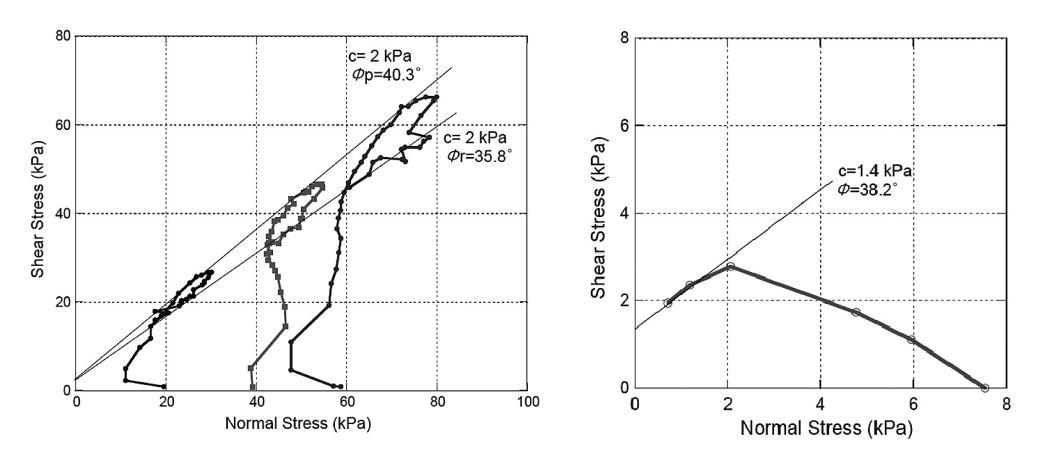
図28 左:奈美の土石流源頭部で採取した土砂の乾燥試料に対する定体積一面せん断試験の結果。 右:真尾の上田南川上流の採石場内の源頭部で採取した土砂の飽和試料に対する定体積一 面せん断試験結果。

図20下に示した奈美の土石流の源頭部崩壊で王 功輝が土砂を採取したが,乾燥試料に対し定体積 一面せん断試験を実施したものを図28左に示す。 乾燥試料に対する定体積一面せん断試験は飽和 非排水条件の挙動を概ね再現できる。垂直応力 20-60kPaで実施したところ,せん断と共に体積増 大傾向を示し,ピーク強度後,破壊線上を原点に 向かって移動している。ピーク時の摩擦角は40°, 残留時の摩擦角は35°と推定できた。京都大学防災 研究所が所有するリングせん断試験機による試験 はまだ実施できていないが,図28は大せん断距離 を与えれば大きな強度低下が現れることが期待でき る結果である。一方,Wang,Sassa, and Fukuoka (2002,2003)では1999年の広島豪雨災害で発生し た谷頭のマサ土の浅層崩壊発生過程と渓床堆積物 への衝撃による液状化・流動化過程を実験的に明 らかにしている。同種の試験を今後実施したいと 考えている。図28右は図16で採取した真尾の上田 南川上流の採石場内の源頭部で採取した土砂の飽 和試料に対する定体積一面せん断試験結果であ る。この崩壊は浅層であるため定圧の8 kPa から 始めているが,すぐに沈下したため液状化のよう な応力経路を示した。
