空中写真の実体視判読に基づく 2011年東北地方太平洋沖地震の 津波浸水域認定の根拠

Criteria for Detection of Tsunami-inundation Area Associated with the 2011 off the Pacific Coast of Tohoku Earthquake, Northeast Japan, Based on Air-photo Stereo-pair Interpretation

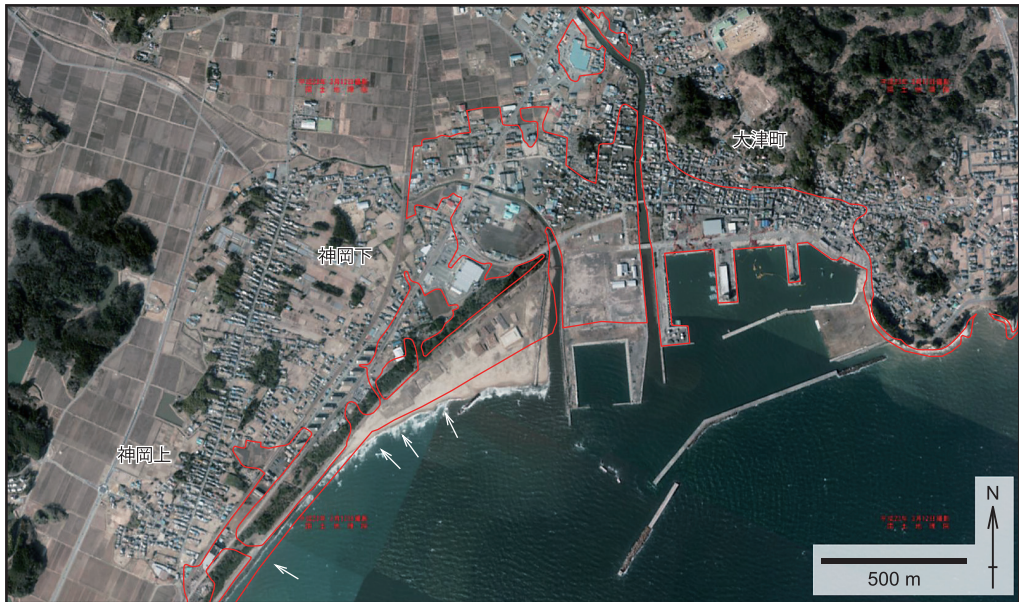
図5 北茨城市関南町神岡上～大津町付近の浸水域。背景は3月12日撮影空中写真のオルソ画像¹⁵⁾。矢印は津波が浜堤を乗り越えて浸入したと推定される地点。

具体例として北茨城市関南町神岡上~大津町付近を図5に示す。色調異常や漂着物に加え、地形変化や海岸林の状況から、津波が浜堤を乗り越えて浸入したと推定される地点がある（図中矢印を付した地点）。浸入した津波が引いていく時、地形的に低い方を選択して海岸線と平行に流れたと推定される地区もある（例えば、亶理郡山元町など）。旧流路に沿って津波が流れたケースや（例えば、那珂郡東海村など）、浜堤を抜け太平洋へと流下する河川を津波が逆流した結果、浜堤の背後で浸水が起きたケース（例えば、山武市など）も認められる。これらはいずれも、微地形の把握なしに浸水域を検討する困難さを明確に示している。

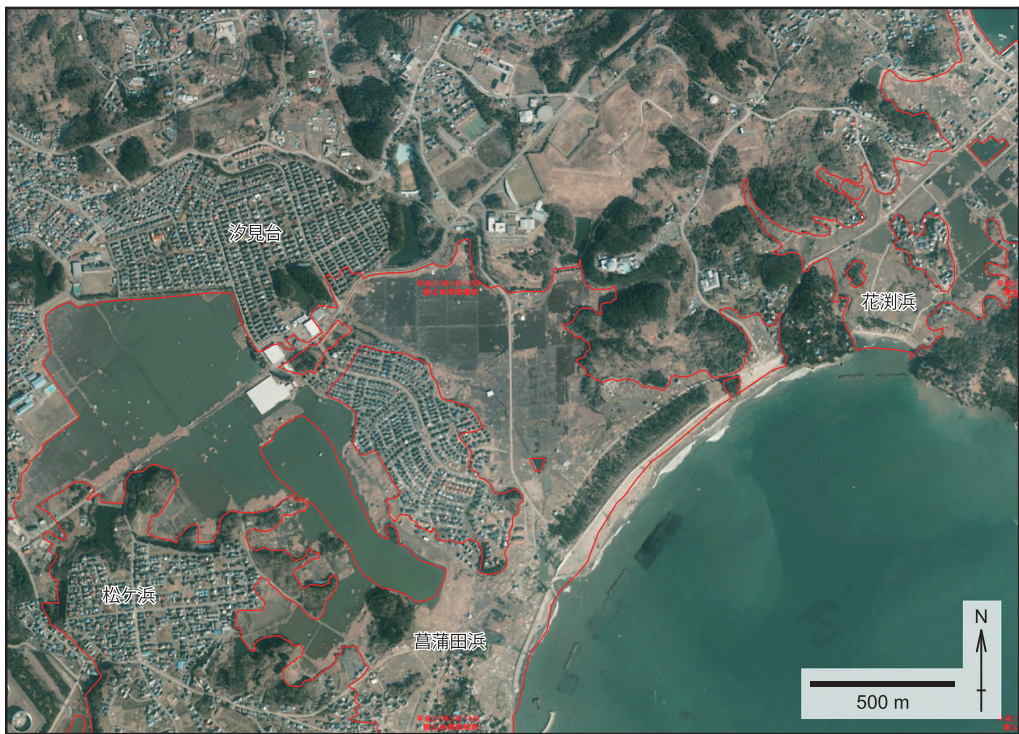
図6 宮城県七ヶ浜町南部の浸水域。背景は3月19日撮影空中写真のオルソ画像¹⁵⁾。

平野部以外の地域においてもやはり、色調の異常や漂着物の存在、耕作地の湛水を主な根拠として浸水域を認定することができた。例えば、宮城郡七ヶ浜町南部（図6）や宮古市田老付近（図7, 8）をみると、ごく小さな谷の奥を含め、浸水域が詳細に把握されていることがわかる。浸水した分水界や、浸水を免れた、孤立した高まり地形も認められる。空中写真によって地域一帯を俯瞰し、かつ実体視判読を行って標高や津波の流動コース等を考慮する重要性が指摘される。

他の注意点として、家屋等の密集する都市域や分水界付近、および堤防の外側（堤外地）が挙げられる。家屋等が密集する都市域は視認できる地表面に限られる。そのため、津波浸水の判断が容易ではないことがあった。津波が分水界を越えたかどうかについても、判断に迷うことがあった。例えば、図6の北東端付近では、北側からの津波と南側からの津波が合流している。津波被災マップ作成チームでは女川街道沿い、牡鹿郡女川町の女川浜に入った津波が、分水界を超えて西方の浦

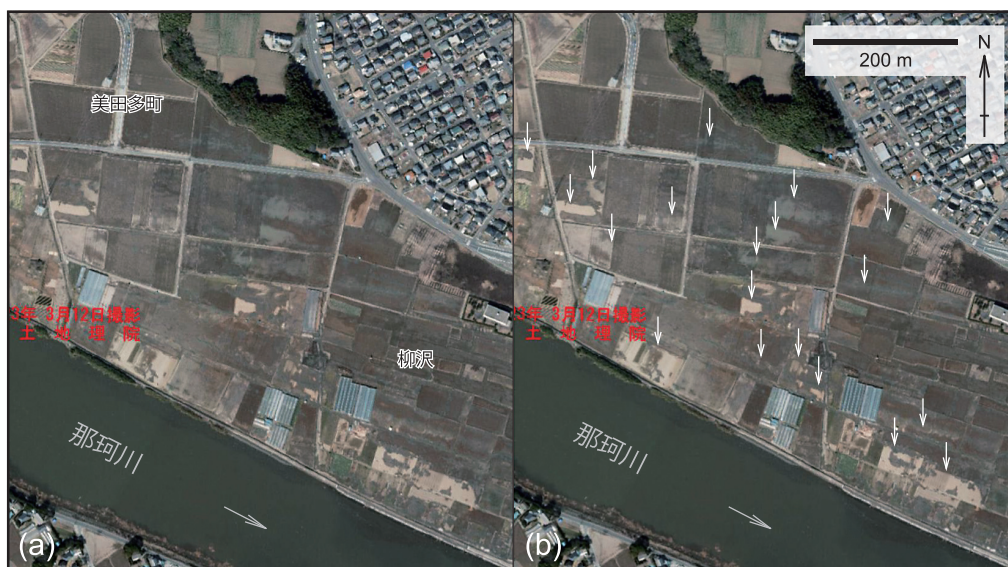
図9 ひたちなか市美田多町～柳沢付近の変状。(a)は3月12日撮影空中写真のオルソ画像¹⁵⁾であり、(b)は液状化に起因すると判断される変状を矢印で記入したもの。

液状化による地盤変状との識別も重要である。那珂川下流部、河口から約3 kmに位置するひたちなか市美田多町～柳沢付近の状況を図9に示す。左岸の沖積低地一面に色調異常や東西走向にのびる細長い変状、パッチ上の変状が耕作地内に認められる(図中矢印を付した地点)。これらは、分布、また土地条件から、自然堤防や旧流路(埋没したものを含む)に関連する液状化に起因すると判断される。この例のように、地形発達史を考慮して判断を行うべきケースも数多くあった。
