特集 記事

脆弱性の複眼的検証—平成24年7月九州北部豪雨災害・熊本県での経験から—

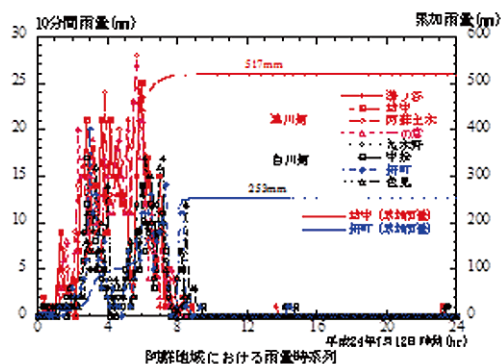
図1-2 阿蘇地域の雨量ハイドログラフ

図1-2は、7月11日における阿蘇地域の10分間降水量および累積降水量の時系列を示す。阿蘇谷を流下する白川の支流である黒川側の降雨は、南郷谷の白川側に較べて累加雨量は約2倍の大きさであること、阿蘇谷では1時～8時の間で弱いながら2山に近い波形、一方の南郷谷では2時～9時の間で明瞭な2山の波形であることが認められる。

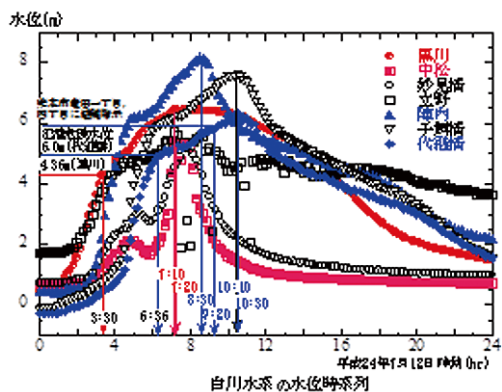
図1-3 白川水系の水位ハイドログラフ

図1-3は、白川水系の水位時系列を示す。黒川のピーク水位は、7時10分に対して白川側の中松では7時20分であり、水位に関してはピーク水位の発生時刻に近いことが分かる。白川の基準点である代継橋におけるピーク水位の発生時刻は10時30分であることから、黒川から約3時間20分の遅れであり、既往の遅れ時間に近いことが認められた。なお、大きな被害が発生した熊本市北区龍田1丁目および龍田陳内4丁目に対する避難指示が発令された時刻は9時20分であるのに対して、代継橋における氾濫危険水位6時35分であることから避難指示は大幅に遅れた。

さらに、黒川の水位は危険水位4.35mを3時30分～16時の間で超えており、極めて長時間に

亘って浸水していることが分かる。浸水面積および浸水量については平成2年の浸水と同程度である。一方、南郷谷を流下する白川の中松では、水位については1山に近い波形で、黒川に較べてシャープな形状であり、比較的短時間の浸水であった。

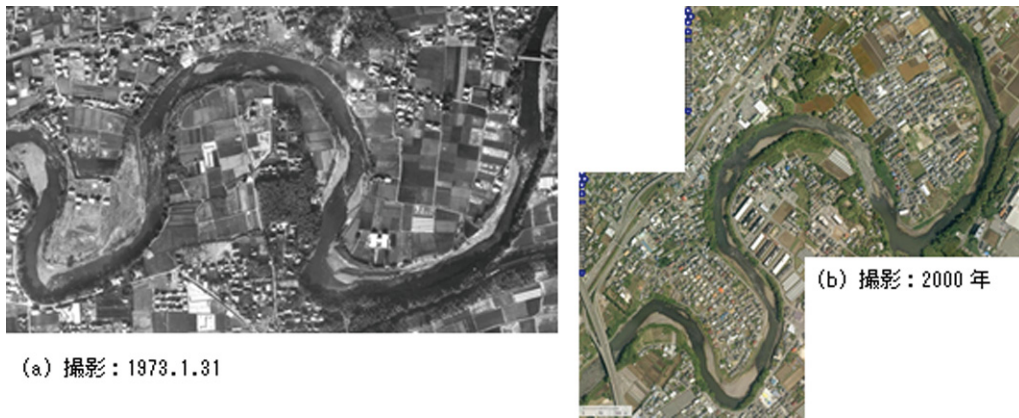
図1-8 熊本市北区龍田1丁目および龍田陳内4丁目の航空写真

図1-8は，昭和48年1月31日および平成12年における航空写真を示す。昭和48年の航空写真は米軍による昭和23年2月18日のそれと大きな違いは無く，水田または畑地であり，顕著な差は無かつ

た。一方、平成12年の航空写真では土地利用が一変しており、龍田1丁目および龍田陳内4丁目ではその大半は住宅地になっていることが分かる。

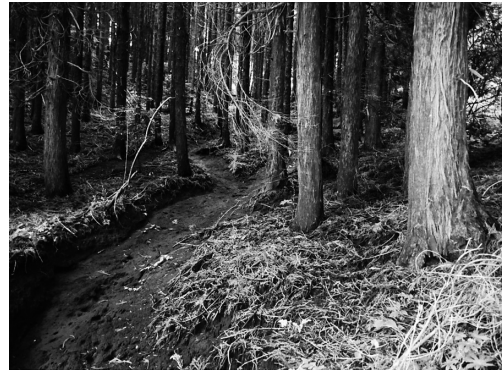
- ・滑落崖上部緩斜面の微地形が集水域であることを示すエリアに、浅い流水痕が認められる（写真2-1）。

写真2-1 比較的緩勾配エリアの表面浸食

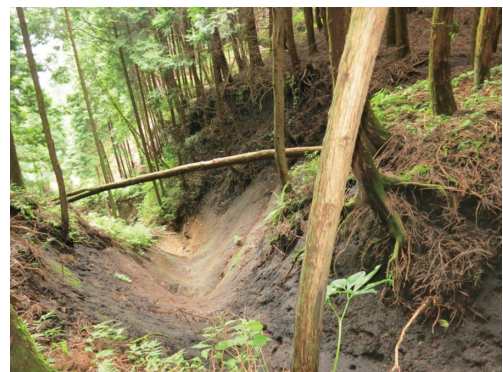
- ・僅かな斜面勾配の変化地点（遷急線）で流水痕がガリーに変化する（写真2-2）。

写真2-2 浅いガリー浸食

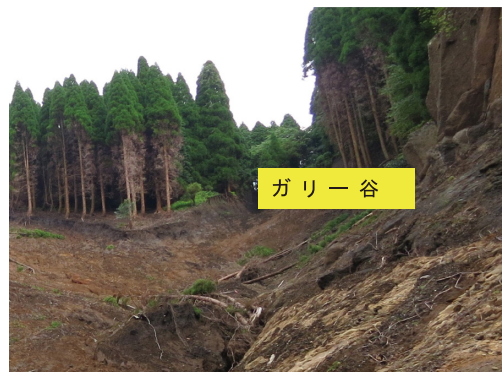
- ・流量の増加と流速の増加によりガリーは深く下刻され、崩壊地に連なる（写真2-3）。

写真2-3 ガリー浸食による表層崩壊

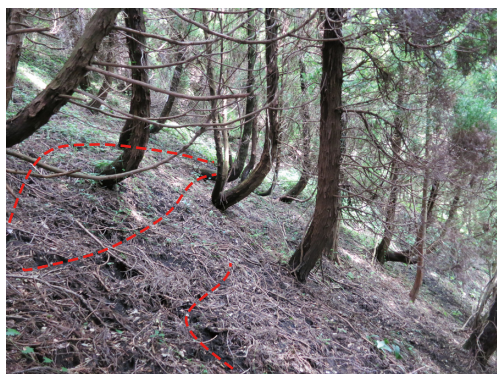
タイプ2：遷急線で潜在的に黒ほく層に引っ張り亀裂（写真2-4）を生じていたところに、上流の集水地形の緩斜面からの表面水が浸透し、下位の不透水層との境界で滑り落ちたものである（写真2-5）。

- ・人工林の根曲りに統一性がなく、顕著な根曲り木の傍には数～数十 cm の段差とクラックが認められ、表面水が浸透したような痕跡が認められ

写真2-4 根曲がりした樹木と微妙な段差

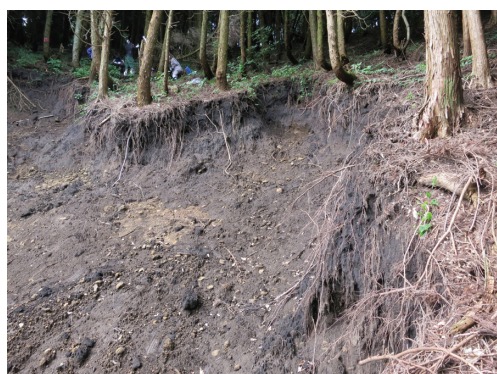
写真2-5 黒ぼく層との境界で表層崩壊

・滑落崖は不規則な平面形状を示し、残存部の立木の根曲りは小さく、山側に深く滑落した箇所では顕著な根曲りをしている。

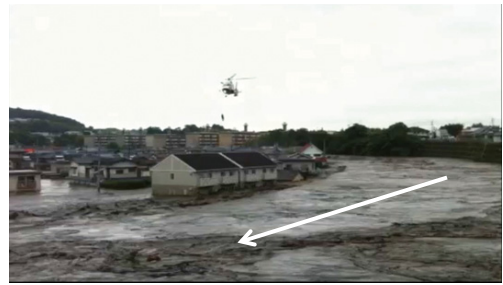
今回の災害において、熊本市内の白川流域すべてに避難指示が発令されたのは平成24年7月12日の午前9時20分である。一方、この時点には、龍田方面を中心に市内の白川上流域の河川近接地域では、甚大な浸水被害が既に発生しており、一部地域ではヘリコプターによる救出が必要な事態にまで至っていた(写真3-1-1)。幸いにしていずれの地区においても適切な避難誘導や救助活動等により、一人の犠牲者も出なかったものの、市の避難発令の遅れが指摘されている。

写真3-1-1 白川越流時の状況 平成24年7月12日
(熊本市立田陳内4丁目)(熊本大学撮影)
