平成23年台風第12号災害における 和歌山県那智勝浦町の被害及び消防 活動と住民行動

Damage caused by Typhoon No.12 and the following
rescue effort and evacuation actions undertaken in
September 2011 in Nachikatsuura City,
Wakayama Prefecture

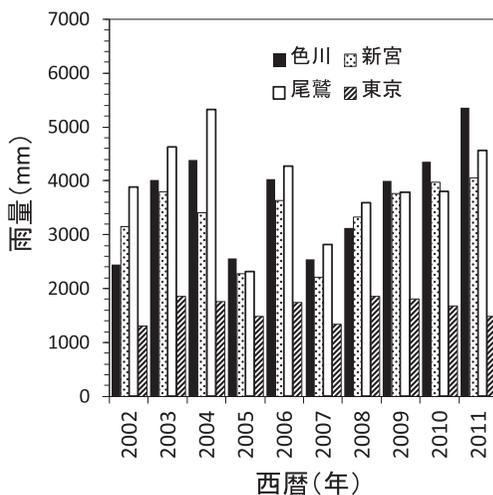
図3には、色川（那智勝浦町）、新宮、尾鷲と東京のアメダス観測地点（図1）において観測された2002年から2011年までの過去10年間の年間降雨量の推移を示した。紀伊半島3地点は多くの年で東京の2倍以上、3,000mmを超える降雨を観測しており、紀伊半島の降雨量の多さは東京や国内の他の地点よりも極めて大きい。図4は色川、新宮、尾鷲と東京のアメダスによって観測された

図3 災害前10年間降雨量 (2002~2011年)
(気象庁気象統計情報より作成)

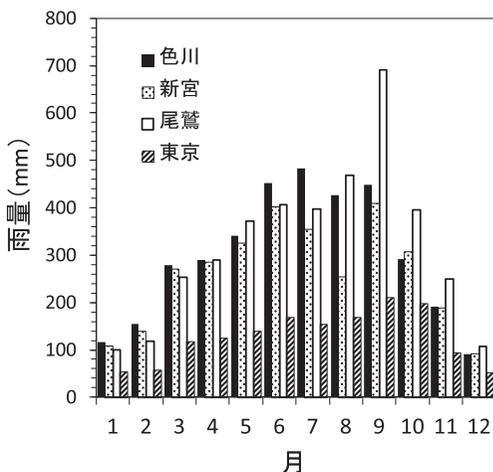
1982年から2011年までの30年間の月別平均降雨量を表したものである。この図から色川、新宮、尾鷲の3地点と東京の観測値を比較すると、夏期の多雨時期において紀伊半島3地点は東京のおよそ2倍以上の降雨があることがわかる。本災害の発生した平成23年（2011年）9月には、色川のアメダス観測点において1,603mmの降雨を観測したが、図4からも9月は多雨な月の1つであることがわかる。

図4 災害前30年間の月別平均降雨量 (1982~2011年)
(気象庁気象統計情報より作成)

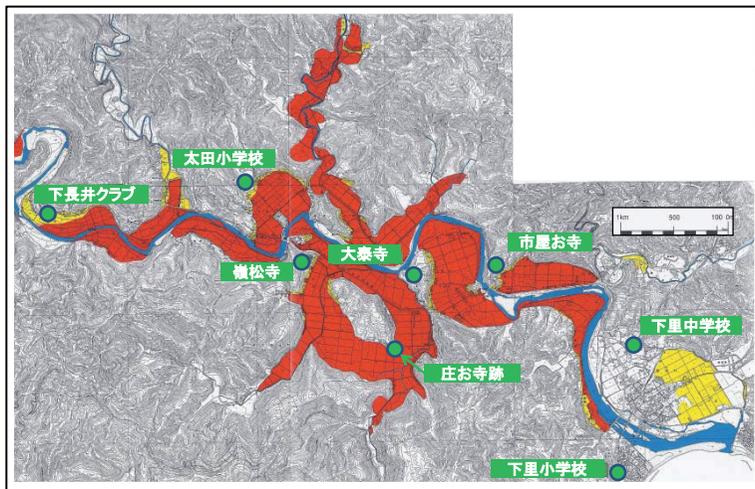
図5-1 太田川流域洪水防災マップ
(那智勝浦町洪水防災マップを編集)

智川流域を示している。これらの図は，昭和63年9月，平成10年9月の集中豪雨，平成13年8月の台風11号及び平成13年9月の集中豪雨による浸水実績に基づいて作成されたものである。赤く塗られている範囲は床上浸水が発生した地域，黄色で塗られてい

る範囲は床下浸水が発生した地域を表しており，丸印は避難所を表している。両図を比べると，太田川流域では広範囲の浸水実績が見られる。これは，太田川の流域面積は108.3km²であり後述する那智川より集水域が広いいため，浸水範囲も那智川より広く

3章で示したように太田川流域では過去にも大規模な浸水被害が発生していたが、今回は過去の浸水規模を超える被害が発生した。那智勝浦町役場の情報によると、太田川流域での最大浸水深は2.4mにまで達し、また過去に浸水履歴がなかった市屋地区の避難所では深さ1.3mの浸水が発生したため、避難所としての機能を果たさなかった(図5-1)。

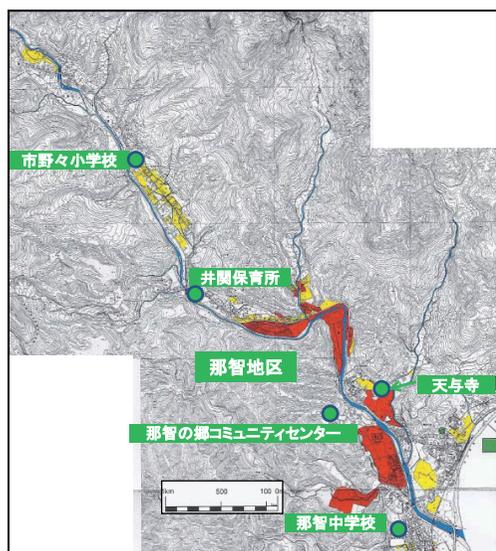
図5-2 那智川流域洪水防災マップ
(那智勝浦町洪水防災マップを編集)

なった可能性がある (図5-1)。一方、那智川流域においても床上・床下浸水の履歴があるが、太田川流域ほどの被害実績はない (図5-2)。

以上より、今回の浸水被害は両流域において、過去25年の最大浸水実績(図5)よりもはるかに規模の大きな災害であったと言える。

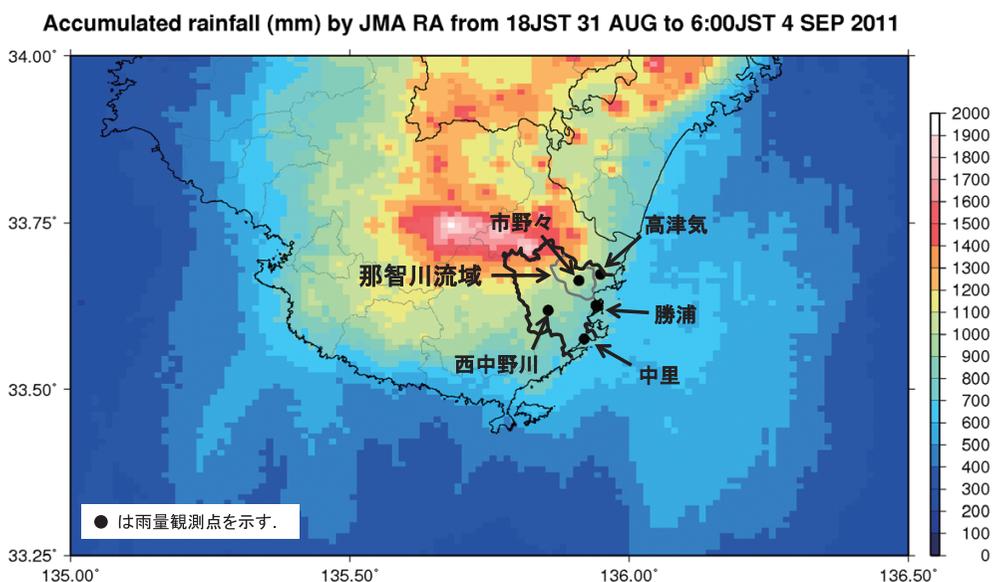
那智勝浦町では、8月30日の夜から雨が降り始め、以降断続的に雨が降り続いた。図10は紀伊半島南部における、8月31日18時から9月4日6時までの国土交通省解析雨量から求めた5日間の積算雨量を表したものである。那智川流域ではこの期間で1,000mm 前後の降雨があり、上流部ほど雨量が多い。表4は和歌山県が那智勝浦町内に設置している雨量計(図10に地点を記載)で最も多くの雨量が観測された9月4日2時及び3時の1時間降雨量をまとめたものである。高津気観測所において4日3時から4時の1時間に128mm という那智勝浦町内における最大時間雨量を記録した。那智川流域の市野々観測所でも、4日2時から2時間続けて、100mm 以上もの降雨が観測されたことが分かる。後述するように、複合水災害は2時から3時過ぎまでの間に発生している。

図10 和歌山県南部 6日間積算雨量 (国土交通省解析雨量より作成)

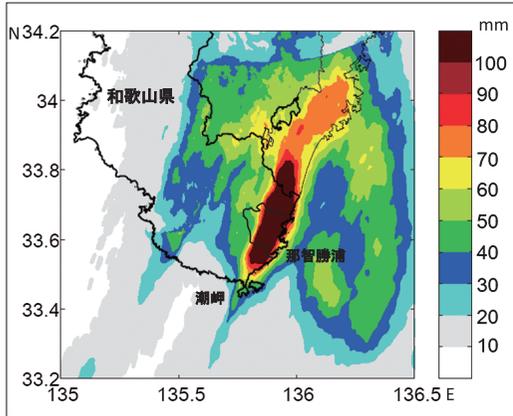
図11は紀伊半島南部における、XバンドMPレーダと気象庁解析雨量を合成して作成した9月4日2時から3時までの1時間降雨量を表したも

図11 紀伊半島南部合成雨量
(9/4 2：00～3：00)

のであり、那智勝浦町付近で100mmを超える降雨域が発生していることがわかる。

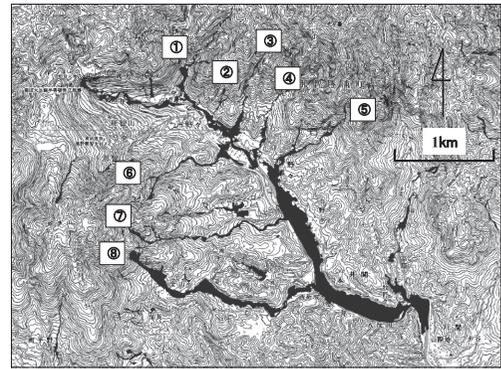
図12 那智川流域土石流発生箇所
(黒塗り部分)

那智川流域においては、市野々、井関地区で大規模な土石流が発生し、那智川の氾濫との複合水災害の発生により甚大な被害が発生した。図12は那智川流域における土石流と斜面崩壊の発生箇所と規模を航空写真から判読した結果である。図中に黒色で示した土砂移動範囲は、土石流や斜面崩壊の源頭部・送流部・堆積部を含んでいる。航空写真において白く写っている場所を、土砂移動による堆積部の末端と判読したが、実際には土砂にごく薄くしか覆われていない場所もある。那智川流域では8カ所において土石流が発生し、大量の土砂流出により那智川の河道を狭めたり、河床を

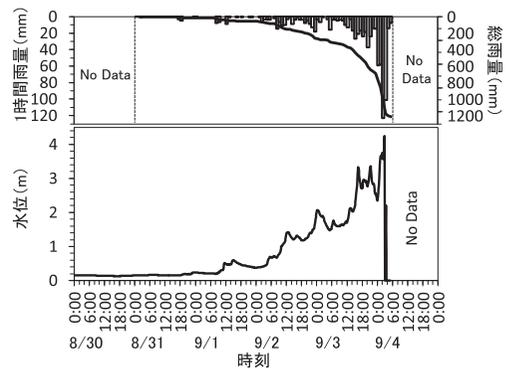
図13 市野々の雨量と川関観測点の水位
(和歌山県河川課、新宮建設部提供データ)

図13には和歌山県が設置している市野々観測点における8月31日から9月4日6時までの1時間雨量と総雨量の推移と、那智川の川関観測点における8月30日0時から10分ごとの水位変化を示し

た。雨量データは、9月4日6時以降欠測となっている。雨は9月3日から強くなっており、総雨量が3日12時には500mmを超えていることが読み取れる。

川関観測点は甚大な被害が発生した市野々、井関地区からわずか2 km 下流に位置している。この図によると9月2日から徐々に水位が上昇し、4日2時50分に最大水位4.25mを記録した後、観測不能となっており、2時50分から3時までの間に水位計に重大な障害を及ぼすような流出があったことが推測できる。

いないことがわかる。2日4時15分に大雨洪水警報が発令されているが、図13に示したとおり、2日の時間雨量はほとんど20mm以下と小さく、住民に災害発生の不安を与えるようなものではなかったと言える。このことは、被災住民に対するアンケートによっても裏付けられた。

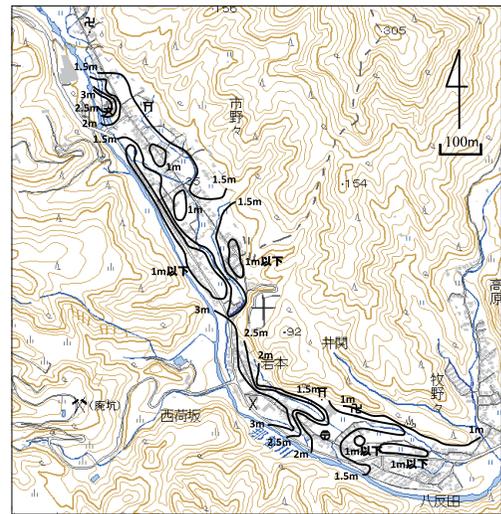
那智川流域においては、5.2で述べたように土石流と那智川の氾濫による複合水災害が発生したことにより、流域の広範囲にわたって浸水被害が生じた。図14には、現地での浸水痕跡や聞き取り

図14 那智川流域浸水範囲図

情報を基に作成した、市野々、井関地区の浸水深分布を示した。この図から、両地区は谷底平野のほとんどが浸水したことがわかる。浸水深は最大で3 m 以上、多くの場所で1 m 以上の深さがあり、家屋等に重大な損傷を与えた。

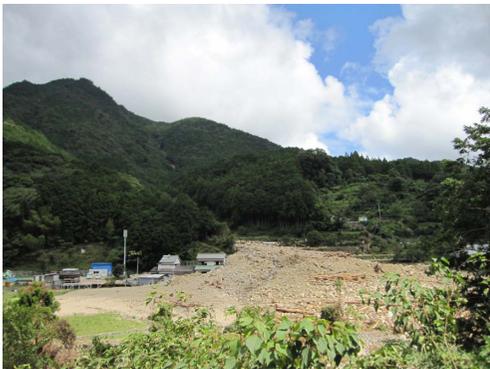
図15は市野々地区において5名が行方不明となった土石流災害の現場写真であり、住宅地に大量の土砂が流入したことがわかる。図16は9月4日10時30分の井関地区の様子であり、那智川が写真奥から左手建物の裏に流れている。写真奥では那智川が氾濫して、撮影範囲内に巨木が流れ込んだ。この図から、災害発生から約8時間後でも水があまり退いておらず、長時間にわたって被害が継続したことが読み取れる。図17は4日10時15分頃の井関地区の浸水状況であり、熊野那智大社に続く県道46号線が冠水し、車両が流されている。図18は井関地区の建物の被害状況であり、越流した那智川の氾濫水が土石流と一緒に流出した木々

図15 市野々地区土石流

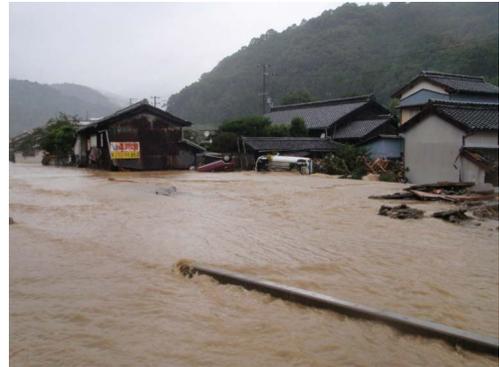
図17 9月4日10時15分頃の井関地区の浸水状況
(那智勝浦町消防本部提供)

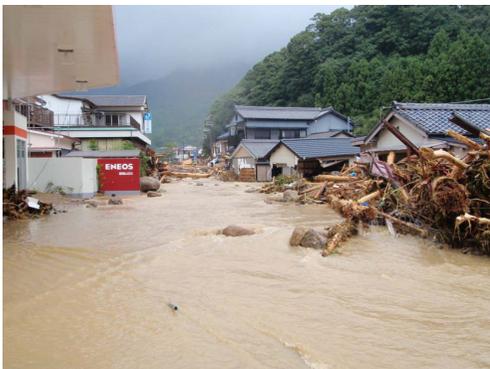
図16 9月4日10時30分の井関地区の被害状況
(那智勝浦町消防本部提供)

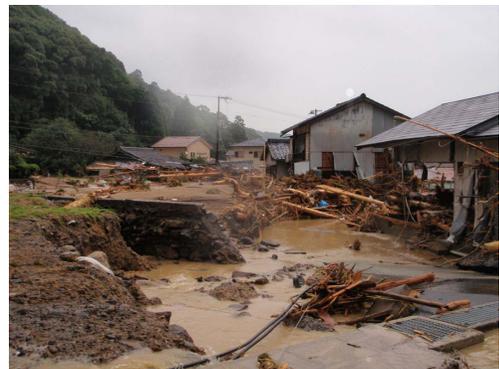
を伴って建物に直撃し、家屋が倒壊、破損している。以上のような被害は居住域である那智川流域の谷底の至る所で見られた。5.1で述べたように、これら大規模土石流及び那智川氾濫の発生時刻が深夜であったことにより住民の災害発生の認知が困難な状態にあった。さらに、認知できたとしても避難にも危険が伴うような状況下であったことが、被害が拡大した一因であることも考えられる。

図18 那智川流域における家屋被害
(那智勝浦町消防本部提供)

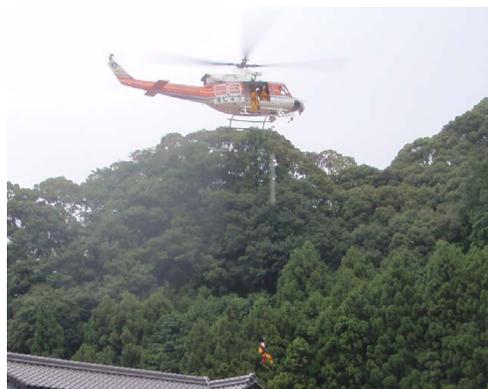
4日4時44分に波浪警報が解除され、降雨は断続的であり、県道46号線へ進入できるようになった7時30分過ぎから随時那智川上流方面へ向かったところ、至る所で建物倒壊や浸水、車両の流出が確認された。図20は浸水によって孤立した建物から、和歌山県防災ヘリが住民を救助している様子である。道路が冠水し、陸路での救助、状況確認が難航したことから、防災ヘリが上空より那智川流域を確認したところ、5章で述べた被害状況が初めて明らかとなった。

図20 9月4日の救助活動状況
(那智勝浦町消防本部提供)
