# インドネシア・アンボン島の地すべり及び泥流災害

## Landslide and Mudflow Disasters in Ambon Island, Indonesia

### Abstract

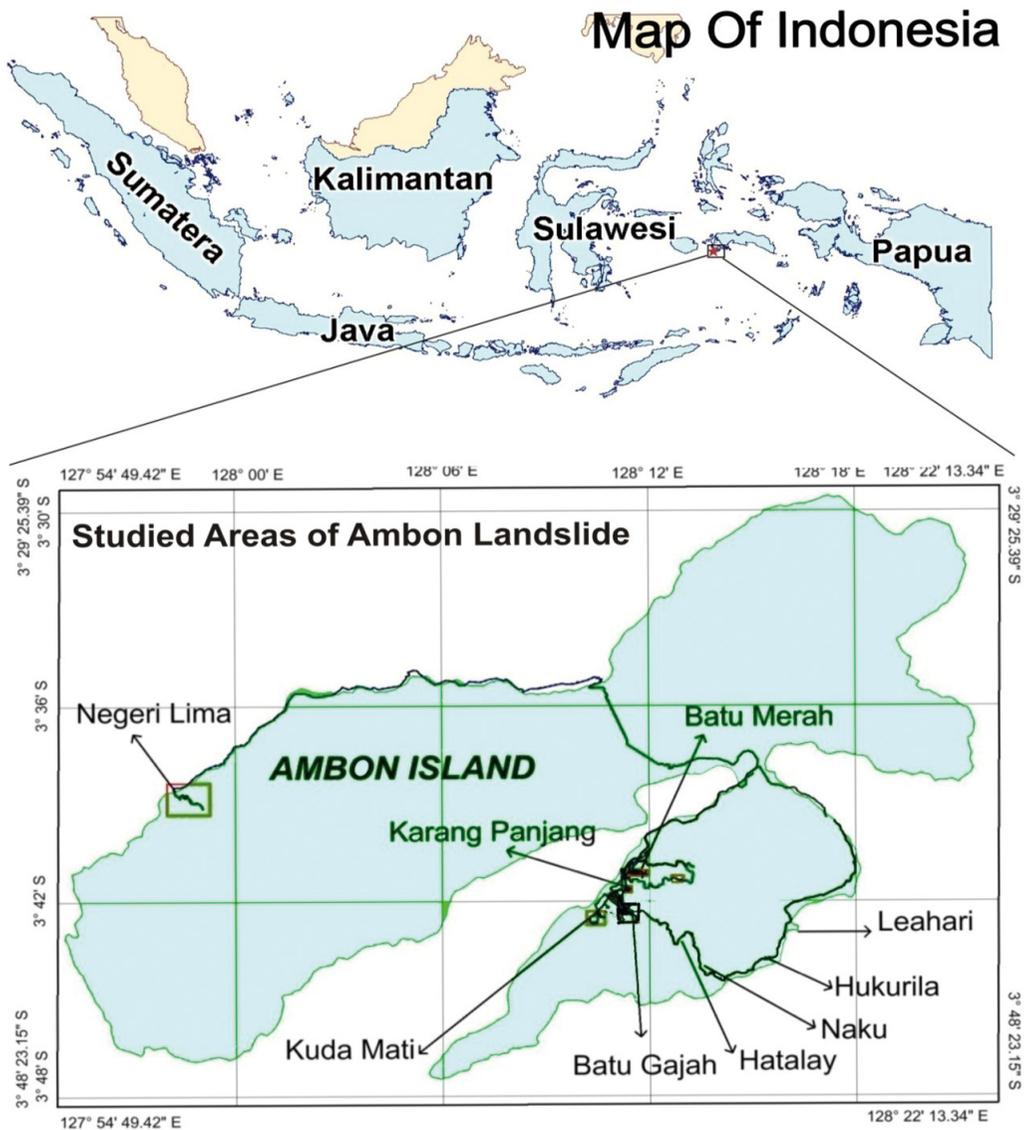
図1 災害が発生したアンボン島の位置と主な被災箇所

災害が発生したアンボン島は、図1に示すように南緯3°30′～3°48′、東経127°55′～128°22′にあり、ほぼ赤道直下に位置する。中心都市のアンボン市は、海岸線のきれいな観光スポットとして知られる。図1には今回の災害による主な被災箇所を示す。災害発生箇所は島全体に点在したが、特にアンボン市のうちバツガジャー (Batu Gajah)、バツメラ (Batu Merah)、クダマティ (Kuda Mati)、カラパンジャン (Karang Panjang) 地区に集中した。狭い範囲の人口密集地域であるが、しかし、発生地区、災害の種類、規模等の時系列的で詳細な情報については、政府機関でも未だ正確に把握できていない。

集落ごとの災害状況を簡単にまとめると、例えば、バツガジャー（図1参照）では、キリスト教会等の公共の建物に被害が多く見られた。これらの建物は丘陵のほぼ頂部に立地するが、今回の調査では地震によって発生したクラックとその後の豪雨による地すべりにより、急傾斜地の建物基礎が崩壊、陥没する等の被害が生じた（写真1参照）。幸いこの地区では死者は出ていない。

図1に示すアンボン島の湾曲部は主断層によって形成され、さらにその派生断層が島の谷を形成し<sup>3)</sup>、そこに人が居住し集落が形成されたと推察されている。

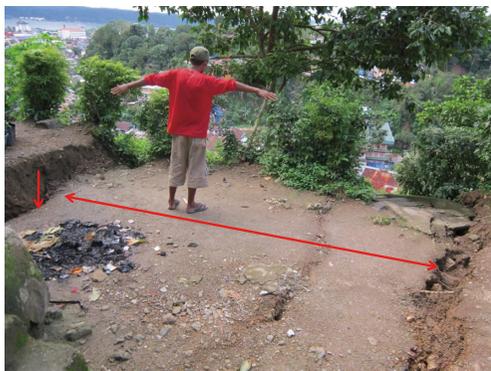
写真1 地震によって尾根部に発生した地盤のクラックと陥没の状況（バツガジャーにて2012.7.13撮影）

写真1にバツガジャーにおける地震によるクラックの発生及び陥没状態を示す。公共施設は高位段丘斜面、あるいは、テラス状、崖錐上の地形に建てられている。そうした建物は、例えば写真2に示すように、倒壊の危機にさらされている。今回の調査ではこのような建物の崩壊が数多く見られた。さらに写真3(a)（矢印）のように急斜面に建った家が3週間後には写真3(b)のように変

インドネシアでは地震による地すべりや岩屑なだれも結構多く、最近でもジャワ島の大規模な災害が報告されている<sup>6,7)</sup>。今回アンボンでは、豪雨が続きした後で地すべり及び泥流災害が発生した。その前駆現象として地震があったこと、さらに5～7月の降雨期間中に発生した地震の影響も考慮する必要がある。地震による地盤に生じたクラックは、写真1でも示したように、地すべり発生前にも存在していたことが指摘されている。急斜面ではクリープ性クラックが自然発生することもあるが、地震動はこうしたクラックを拡大させ、地盤を陥没、滑動させる大きなエネルギーとなる。現地でのヒアリング調査でもクラックが5月になって増加したと指摘されており、地すべりに与える地震の影響は大きかったと考えられる。

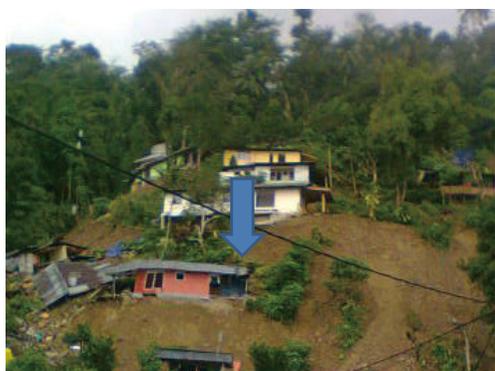
写真3 (b) 同上矢印が3週間後さらに破壊された状態 (2012. 8. 2撮影)

状し壁が消失し、崩壊寸前に至る現象も観察された。この写真で示すように、上位の建物が崩壊し、それが直接下位の建物を押し潰したり、崩壊現象が連鎖していく様子が見受けられる。上位斜面に密集した集落が下位の集落の災害に波及していく連鎖反应的な危機状態がこの地域全体に拡大していた。インドネシアのこうした現象は都市から離れた中山間地に多く見受けられる。

これを示すものとして写真3(a)に見る家屋(矢印)が、その後の降雨によって写真3(b)(三週間後)に見るように移動し、壁が崩壊し、土砂に埋没していく様子が見られる。また、図2の下

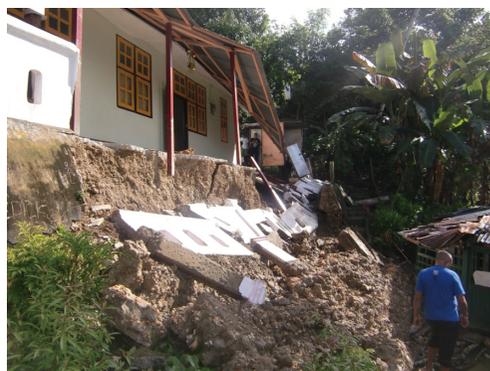
写真4 上位の建物破壊が下位の建物破壊に波及 (バツガジャーにて2012. 8. 2撮影)

写真4も同様の事例を示す。上位の建物の基礎地盤崩壊が下位に連鎖し、下位の家が潰されていく様子がわかる。この他、斜面上位の住家の基礎が下位家屋の屋根の高さに位置し、わずか1mも離れていない家並みも数箇所見られた。

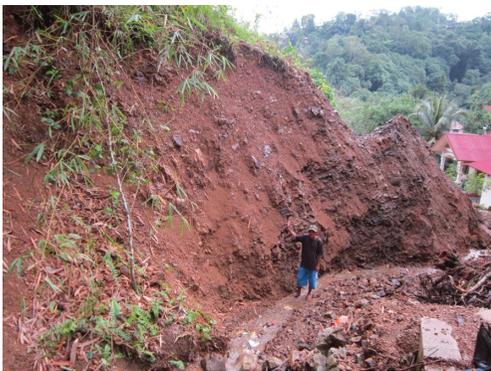
写真5 道路を切断した地すべり（人が立っている地点が旧道）（バツメラーにて2012. 7. 13撮影）

すような地すべりによって、道路が切断された被害がアンボン周辺で5箇所発生した。インドネシアの農山村部では軽ワゴン車を改造したヒッチハイク式乗合いバス（現地語でMini bus:小型バス）による交通手段が発達している。街から集落への人の移動、物資の輸送は、ほとんどこれに依存している。このため道路の寸断は地域住民のライフラインの寸断を意味し、極めて深刻な問題である。

写真5の崩壊面を観察すると、固結度の低い脆弱な土質が冠頭部からすべり面全体を構成していた。この斜面は強風化凝灰質の未圧密な土質で構成され、雨水の浸透が早く、水を含むとたちまち泥流化し、泥流災害に発展し易い。また、こうした段丘崖や滑落崖などの急斜面における地盤のクラックや変状等の開口部は、地震によっても発生し、さらに、拡大する可能性を有する。そこに雨水が浸透すると、地すべりを誘起する事は容易に想像される。遮蔽シートで開口部を覆うなど緊急対策措置が必要である。

写真5に示す崩壊性地すべりは、いわゆる初生型地すべりとみなされる。初生型の地すべりは豪雨や宅地造成、道路開設を契機に発生する場合が多く、斜面長が限定され、表層土層が余り厚くないため、比較的すべり面の浅い小さな地すべりとなる。アンボンで観察された地すべりの多くは、薄い表層土の地すべりが大半を占め、すべり面の

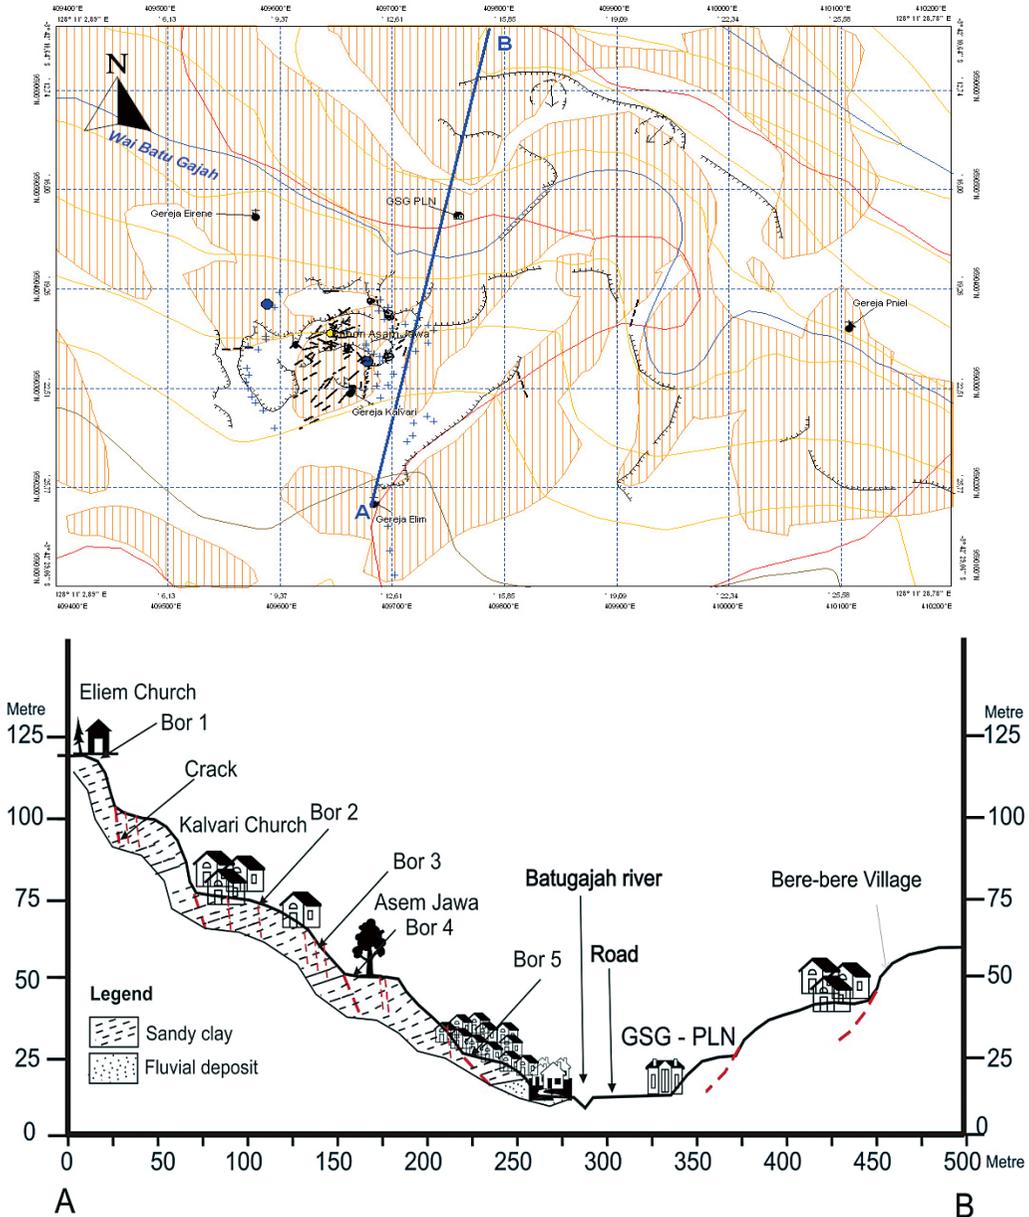
図2 バツガジャー (Batu Gajah) 川流域における地すべり断面

ラテライト系の土質斜面で発生した地すべりによる家屋崩壊の様子を図2に示す。これはバツガジャー川の上流域における平面図（上図）とその地すべり発生断面図（下図）である。この川の兩岸の斜面は30°以上の傾斜角となっており、尾根筋に向かう上位斜面はさらに急峻となっていた。その尾根部に教会が建っている。図2の平面図ABに沿う崩壊状況を下図の模式的断面図に示す。住居は特に川沿いに密集しており、家屋への被害が多く現れた。幸いこの集落では人的被害は軽微なものであった。

なお、図2に示されるような崩壊形態は谷の源頭付近まで続いていた。この種の崩壊現象は、豪雨の発生の度、繰り返し続くことが考えられる。宅地開発やガリー侵食が進行することにより、さらに崩壊は源頭部へと後退し、遷急崖が消失し、やがて遷急崖を乗り越える新たな地すべりの発生が懸念される。宅地開発は植生の密生を妨げ、土壌を緩め、降雨によるガリー侵食を促す。このため、将来再び災害の発生が予測されるため、被災地からの移転を促すなど、新たな防災対策が必要である。

図のバツガジャー川付近でもこうした降雨を原因とする地すべりが発生し、住宅が崩壊している。

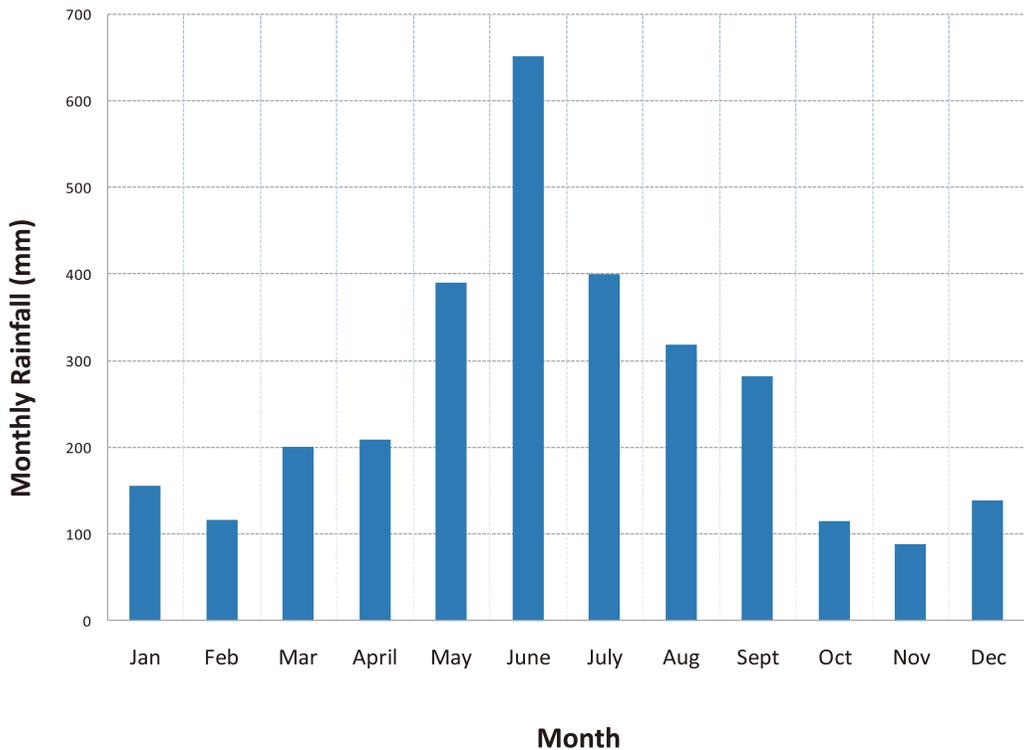
図3 2001～2010年におけるアンボン市の月別平均降水量

BMKG（前掲）によれば、近年のアンボンにおける降水状況は図3のようであった。この図から、2001～2010年における最近10年間の月別降水量の平均は5～7月に集中して多いことがわかる。これに対し、首都ジャカルタのあるジャワ島では、この時期は逆に乾季になっている<sup>4)</sup>。このため、ジャカルタでは他所の大雨災害に対して関

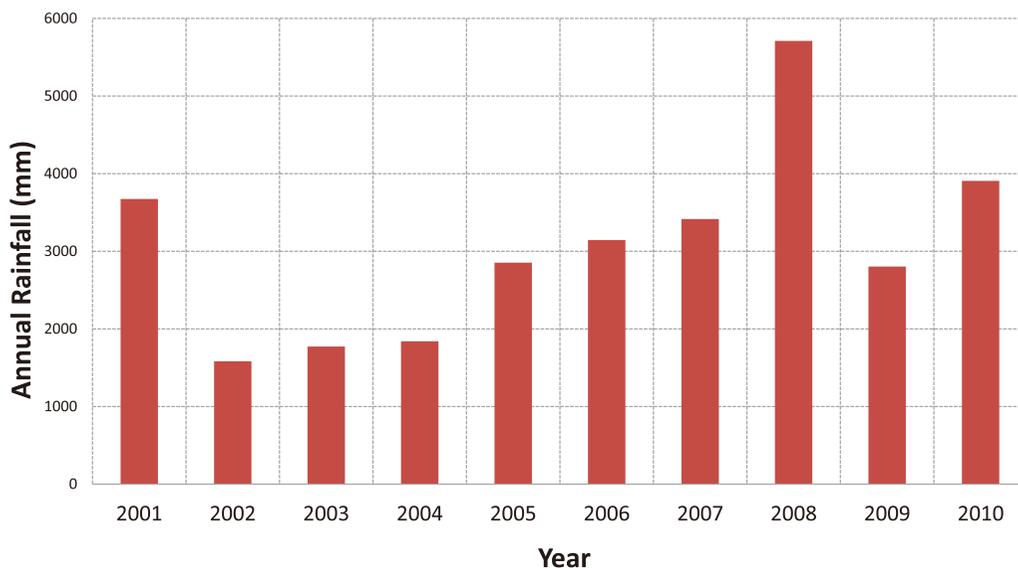
図4 2001～2010年におけるアンボン市の年間累積降水量

図4において地すべり及び泥流災害が併発した年の年間総降水量を調べてみると、いずれの年も3,000mmを越す降水量であった。これらの災害が5～7月に集中していることからわかるように、この期間における降雨状況で災害規模も決まると言ってもよい。特に2008年には年間降水量が5,600mmを越えた。それが5～7月に集中していたことを想定すると、この期間内における災害

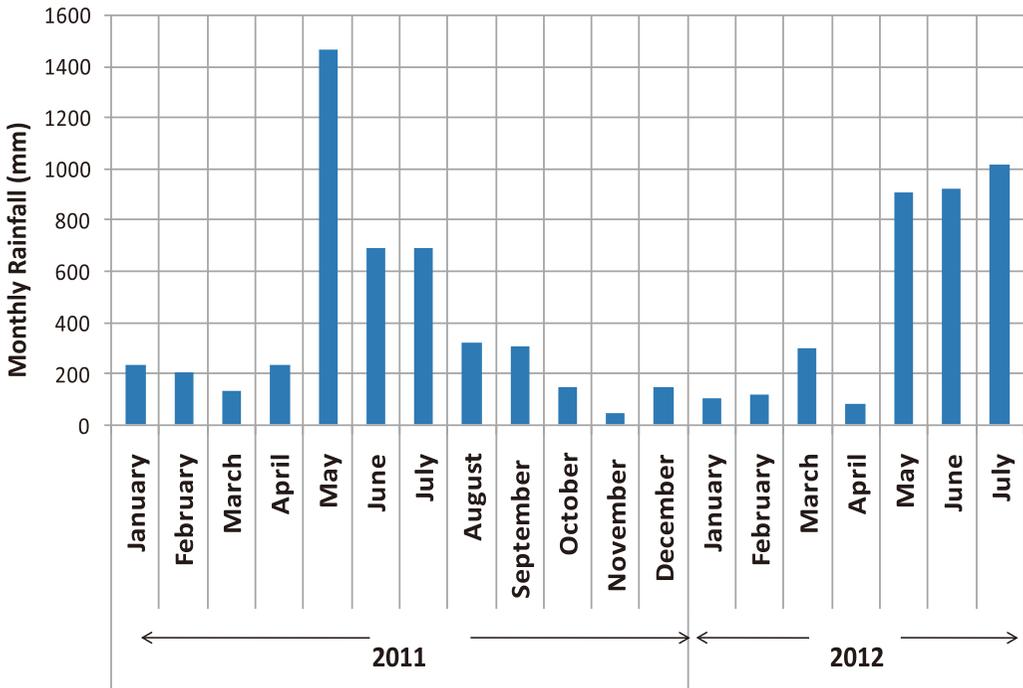
図5 アンボン市における2011年1月～2012年7月までの月別降水量

次に、2011年1月から2012年7月までの月別降水量を図5示す。2011年と2012年の両年において5～7月の3ヶ月間の降水量に着目すると、その合計降水量は共に約2,900mmであった。この期間における降水量は、前掲の図4に示す過去10年間の年間平均降水量にほぼ匹敵する。さらに2012年の場合、5～7月の3ヶ月間は毎月900mm以上の降水量が記録され、この期間だけで1年分の雨が降ったことになる。このように5～7月に集中的に降る豪雨域であったため、この期間は絶えず災害の危機に曝されていた。以上から、アンボンでは5月あるいは6月の時点で累計3,000mmに達する場合、地すべり及び泥流災害の併発の可能性が非常に高いと言える。しかし、年間総雨量

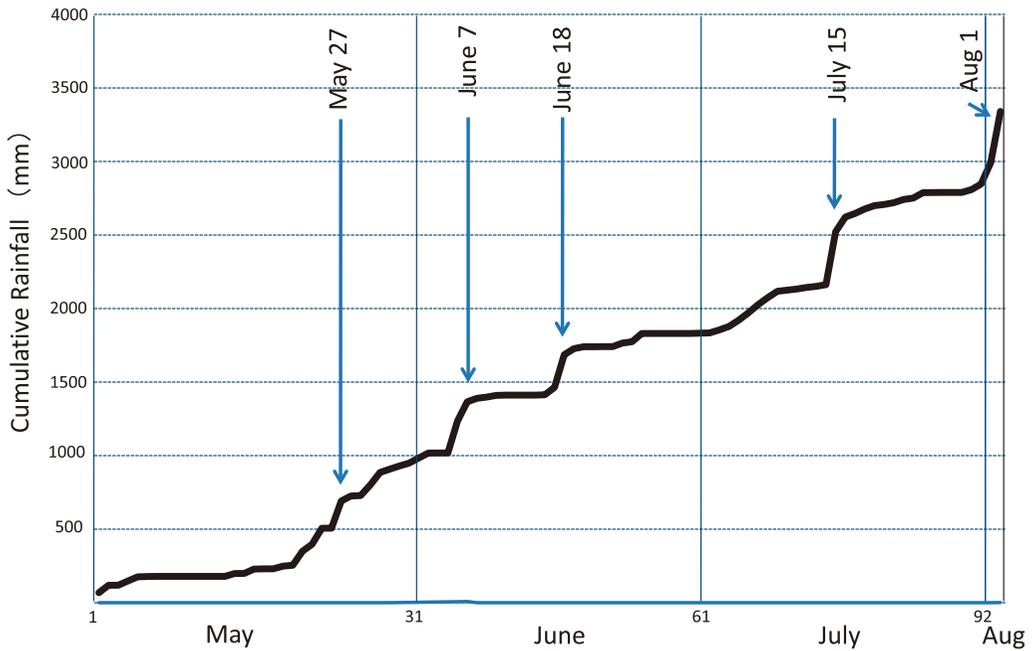
図6 2012年5月1日を起点に同年8月1日までの累積降水量

3,000mmで災害発生を予測することは防災情報として十分でない。この地域の地すべり及び泥流災害がいつ発生したか、さらに短い期間に着目し、情報を検討する必要がある。そこで短期間内における災害発生時の降水量を考察するため、2012年5月1日から同年8月1日までの累積降水量を図6に示した。また、地すべり及び泥流災害が併発した月日を矢印で併示した。その結果、降水量が200mm/日を超過した際に、地すべり及び泥流災害が併発することが明らかとなった。

図6に示すように、2012年の場合、5月27日の未明を初めとして、次いで6月7日、6月18日、7月15日そして8月1日と5回に亘って災害が発生していた。いずれの災害時にも200mm/日以上降水量が観測されていることから、地すべり及び泥流災害は、短期的降雨強度200mm/日を超えると発生する可能性が高い事を示している。この数値はアンボン地区における災害発生の一つの指標と考えられる。こうした災害情報を地域住民に提供し、防災の注意喚起を促していくことは災害頻発地域においては非常に重要である。しかしながら、現地では時間降水量の観測値は得られていない。

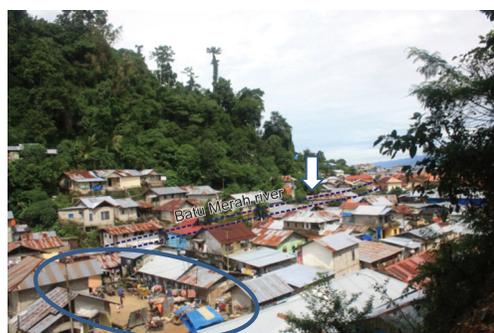
写真6 高潮洪水災害が発生したバツメラ川の河口付近（楕円部分が川の蛇行部のため被害甚大、バツメラにて2012.8.2撮影）

次に地すべり及び泥流災害の発生時に、下流部において併発した洪水災害について述べる。洪水災害が大きかったバツメラ川河口付近の住宅密集地帯の様子を写真6に示す。川幅はおよそ4～5 mである。7月31日に146mm、8月1日に348mmの記録的大雨が降った。このため河口付近に流下した濁流は高潮と重なり住宅街に逆流し、大規模な高潮洪水災害が発生した。実際に痕跡を確認できなかったが、高潮によって水位が7 mも上昇したとされる。写真6は潮が引いた後の8月2日の様子で、写真の楕円付近が最も人的被害及び家屋流失が生じた箇所である。その原因として、この地区は川の蛇行部の外岸側に当たり、流れが急であったためと考えられる。当該地区にはモニタリングシステムや警報装置、避難場所等は設けられていなかった。

以上のことから、この地域では地震はもとより高潮や集中豪雨及び洪水災害に備え、時間スケールの雨量、河川水位、潮位変動を常時モニタリングする必要がある。そして、警報装置の設置、避難先の指定等は防災の基本として実施することが極めて重要である。また、地域住民に対し、情報収集の重要性を浸透させ、防災に備える必要がある。このことから地域防災教育の重要性があらためて認識される。

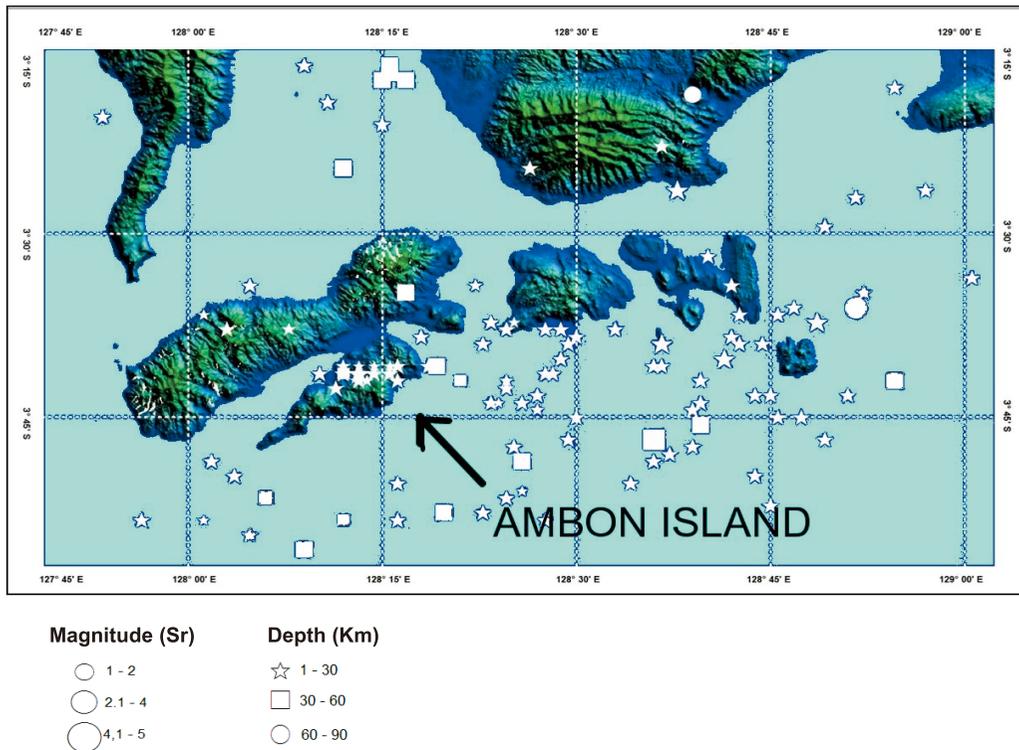
図7 アンボン島周辺における2012年5月～7月の地震分布図

そこで2012年の5～7月におけるアンボン島周辺の地震記録（BMKG）を図7に示す。アンボン市及び周辺域では規模は小さく震源も浅いが、しかし直下型のものが多発していたことがわかる。アンボン島周辺はインドネシアの中でも地震が多いことで知られ、津波に対する防災意識は高いが、地すべり等地盤災害に関しては近年ようやく認識が高まりつつある。
