2012年7月に大分県北部で発生した豪雨と洪水災害の特徴

Characteristics of heavy rainfall and flood disaster in northern part of Oita Prefecture on July, 2012

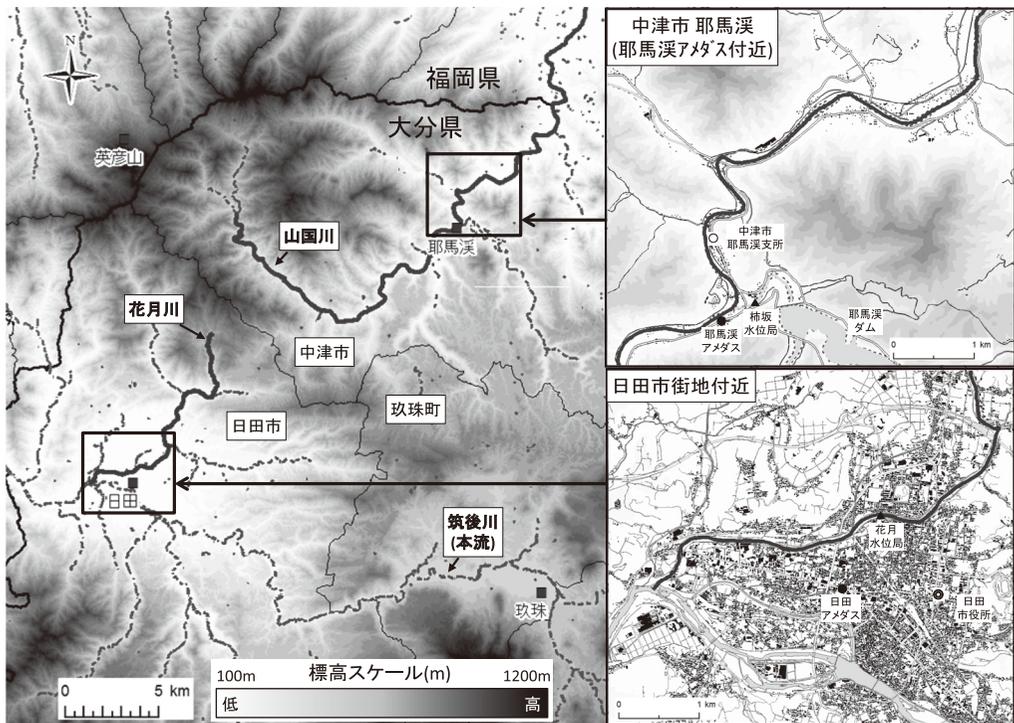
国土地理院HPの基盤地図情報を用いてArcMap10.0（ESRI社製）で作成した，大分県日田市と中津市における被災地域周辺の地形図を図1に示した。なお，標高の高低は黒白の濃淡で示し，右側の拡大図には後述する雨量・水位グラフに用いたアメダスと水位局（国土交通省）の位置を示した。大分県日田市は福岡県と熊本県に隣接

図1 大分県日田市・中津市付近の地形図

日田市と中津市の被災地区における雨量と水位の状況を見るために、図5に日田アメダス(雨量, 気象庁)と花月水位観測所(水位, 国土交通省)、図6に耶馬溪アメダス(雨量, 気象庁)と柿坂水位局(水位, 国土交通省)の7月3日における推移を示した。なお、それぞれの位置は図1に示している。

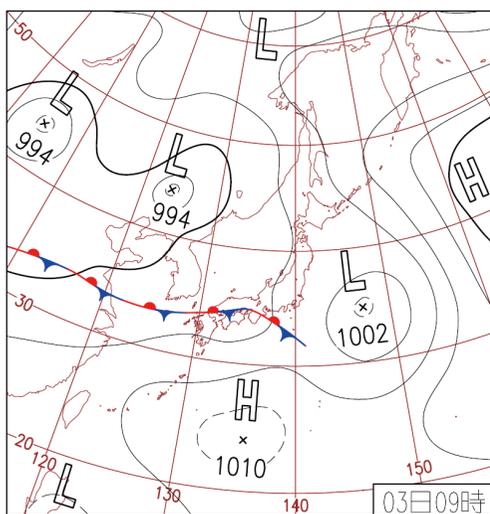
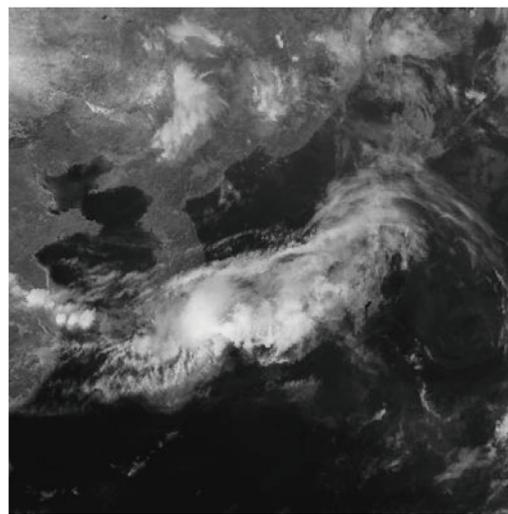
画像（高知大学気象情報頁、2012a）を図2に示した。梅雨前線が九州北部地方に停滞していることがわかり、前線に向かって暖かく湿った空気が流れ込んだために、特に明け方から昼前を中心に大気の状態が非常に不安定となった。このため、3日の明け方から午前中にかけて雷を伴った激しい雨が断続的に降り、大分県北部を中心に記録的な大雨となった。耶馬溪アメダス（中津市）では、3日6時45分までの1時間に91.0mmの猛烈な雨を観測し、従来の63.0mm（2007年7月2日）を大幅に更新する観測史上1位の記録（観測開始1976年）となり、8時には、日田市日田付近でも1時間約110mmの猛烈な雨が観測された（大分地方気象台、2012a）。

図2 2012年7月3日9時の地上天気図（左）および気象衛星「ひまわり」の赤外画像（右）

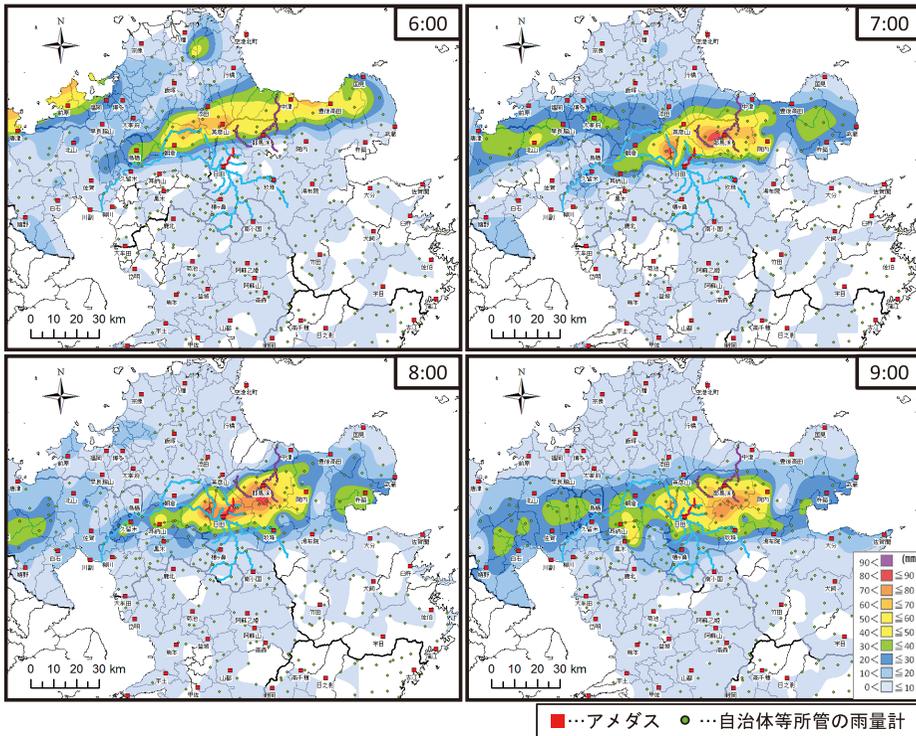
図3と図4には、九州地方5県（福岡県・大分県・佐賀県・熊本県・宮崎県）における、アメダスデータおよび国土交通省と各地方自治体所管の雨量計観測データを集約した高密度雨量データセットを用いて、ArcMap10.0（ESRI社製）のSpatial Analyst機能により作成した、3日の6～9時の1時間降水量、および1～12時の12時間積算降水量分布図を示した。北西から南東に進んだ降雨セルにより、6時には日田・耶馬溪の北側を東西約100kmにおよぶ40mm/h以上の強雨域が停滞しており、南下するとともに発達を続けて、7

図3 2012年7月3日6～9時の九州地方北部における1時間降水量の分布図
(水色線が筑後川, 赤色線が花月川, 紫色線が山国川を示す)

時に耶馬溪周辺、8時に日田周辺で80mm/h以上の豪雨域が発生した後、9時には衰退が始まっている。1～12時の積算降水量を見てもわかるように、花月川の全流域で150mm以上、山国川の上～中流域にかけて200mm以上の降雨が観測されていることから、大分県北部の広範囲で短時間豪雨が生じていることがわかる。

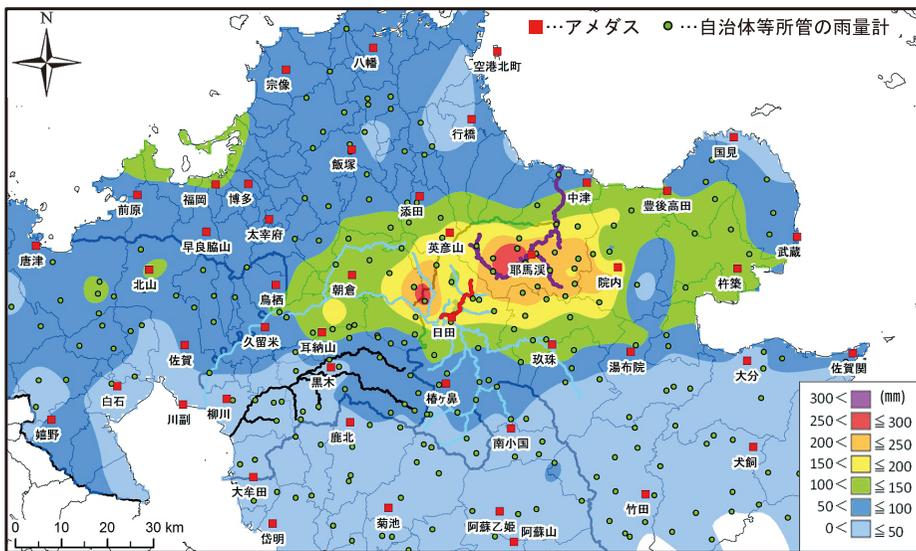
図4 2012年7月3日1～12時の九州地方北部における12時間積算降水量の分布図
(■がアメダス, ●が自治体所管の雨量計, 水色線が筑後川水系, 赤色線が花月川, 紫色線が山国川, 黒色が矢部川を示す)

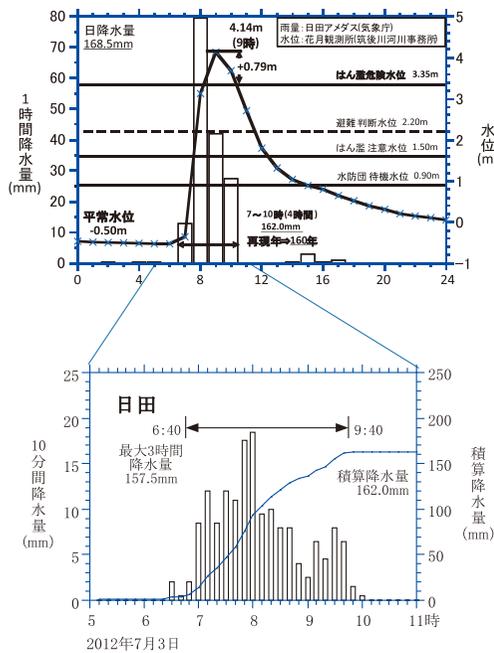
日田では、6時半ごろから雨が降りはじめ、7時頃から10分間降水量が10mmを超える豪雨となり、8時前後をピークに10時までで積算降水量162.0mmを観測し、最大1時間降水量80.5mm(8時03分までの1時間)、最大3時間降水量

157.5mm(9時40分までの3時間)を記録した。耶馬溪では、6時前から10分間降水量が10mmを超える突然の豪雨に見舞われ、最大1時間降水量91.0mm(6時45分までの1時間)、10時過ぎまでの4時間では240.5mm、最大3時間降水量も203.5mm(8時40分までの3時間)と、いずれも日田での観測値を大きく上回る降水を観測し、日田での凸型の典型的な降水パターンとは異なる降水イベントであった。独立行政法人土木研究所がHPで公開している「アメダス確率降雨量計算プログラム(独立行政法人土木研究所, 2012)」により積算降水量の再現年(リターンペリオド)を算出した結果、最大3時間降水量は日田(157.5mm)で268.2年、耶馬溪(203.5mm)では5378.8年となり、とくに後者は記録的な豪雨現象であったことが明らかになった。

図5 日田アメダス(雨量)と花月観測所(水位)における2012年7月3日の推移

日田市の花月観測所では、3日の明け方からの豪雨により花月川の水位は急激に上昇し、雨量強度が最大となった8時過ぎに氾濫危険水位3.35mを超え、9時には0.79m上回る4.14mを観測している。豪雨が弱まるとともに水位も低下し、12時には避難氾濫水位2.20mを下回るまでとなった。耶馬溪の山国川の水位は、柿坂水位局では花月川と同様に豪雨により水位は急激に上昇し、8時には氾濫危険水位4.80mを超え、9時の時点では+2.68mの7.48mに達し、それ以降は欠測となっており、最大水位が観測されていない状況となっている。12時には観測が復帰して氾濫危険水位4.80mまで低下しているが、14時以降は再度、欠測となっている。以上のように、花月川も山国川も短時間の集中豪雨により氾濫危険水位を上回る洪水災害に見舞われているが、山国川の耶馬溪では氾濫危険水位を3m弱も上回る水位に達しており、水位観測に欠測が生じることとなった。

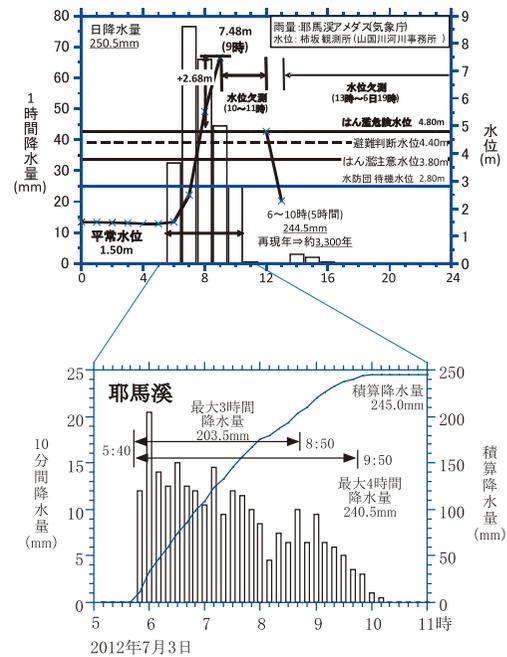
図6 耶馬溪アメダス(雨量)と柿坂観測所(水位)における2012年7月3日の推移

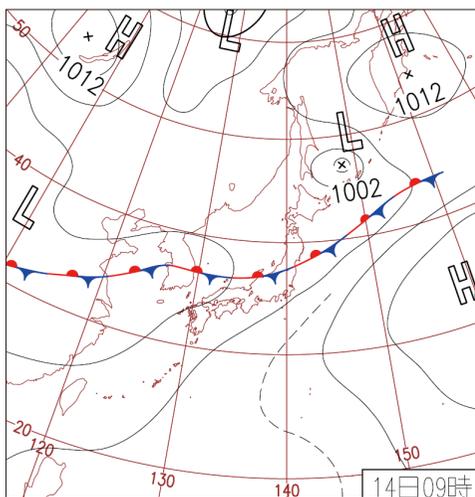
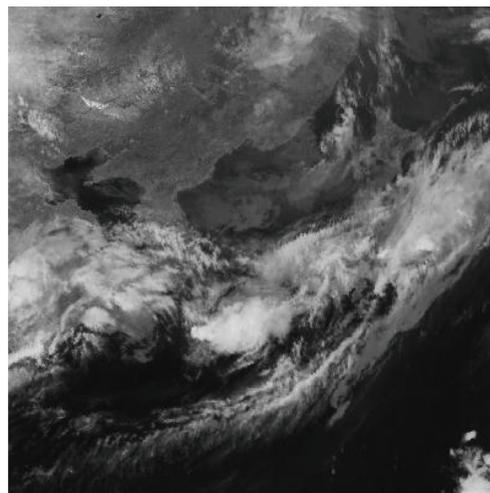
知大学気象情報頁、2012b）を図7に示した。天気図の前線と衛星画像の雲域を見ると、雲域が前線よりも南側200～300kmにずれていることがわかる。通常は、南方から流入した空気は梅雨前線帯で上昇してその北側に積乱雲を発生させるが、大量の水蒸気が流入することで、前線帯南側の弱い上昇気流でも積乱雲が形成されるため、前線帯と雲域のずれが生じるとされている（気象庁、2012a）。これにより形成された積乱雲は、平成21年7月中国・九州北部豪雨（山本ら、2011）などの過去の事例からも豪雨の原因となることが確認されている。本豪雨においては、大量の水蒸気が持続的に流入したため、積乱雲が繰り返し発生するバックビルディング形成が要因となり、数時間におよぶ激しい豪雨となったために、九州北部で豪雨災害が発生したと考えられる（気象庁、2012a）。

図7 2012年7月14日9時の地上天気図（左）および気象衛星「ひまわり」の赤外画像（右）

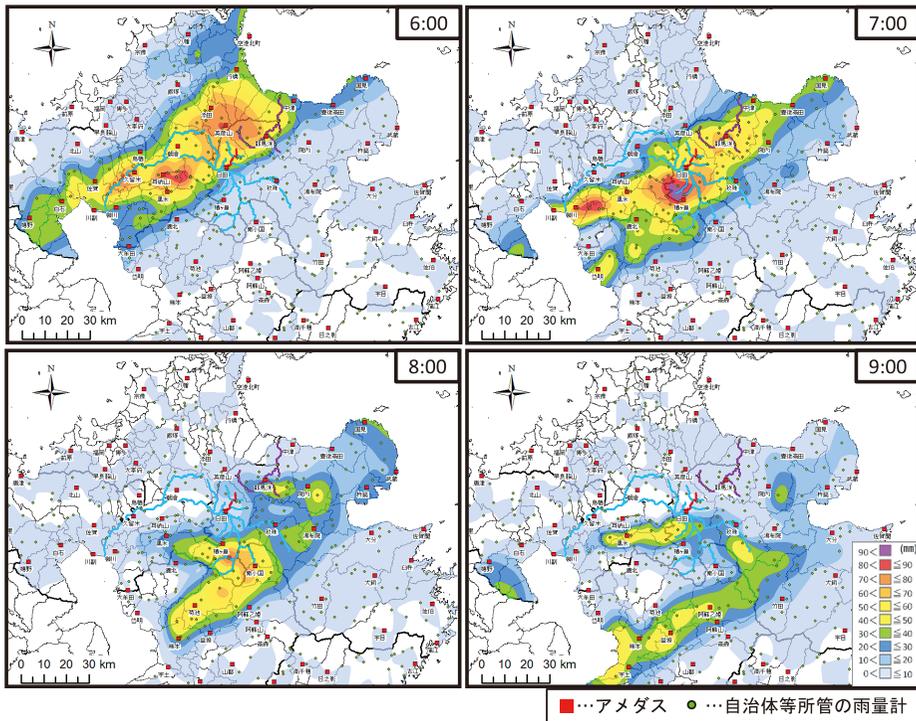
図8 2012年7月14日6～9時の九州地方北部における1時間積算降水量の分布図
(水色線が筑後川, 赤色線が花月川, 紫色線が山国川を示す)

発達しながら南下し、6時には福岡県南部の県境に沿って、瀬戸内海から有明海までの東西に長い帯状の強雨域を呈している。7時に大分県北部の椿ヶ鼻アメダス付近で90mm以上の豪雨域が確認された後、8時には南下と同時に降雨域が衰退していることがわかる。図9の14日における24時間積算降水量を見ると、英彦山系北部の大宰府から添田に延びる東西の降雨域、英彦山南側の耶馬溪、さらには黒木から星野の矢部川水系から大分県の筑後川上流にまたがる250mm以上の豪雨域が出現している。以上のように、7月14日の雨域は3日の豪雨とは大きく異なる広範囲な豪雨域を形成しており、洪水による被害も花月川本流の筑後川、さらには矢部川、北九州の遠賀川にも及んでいた。

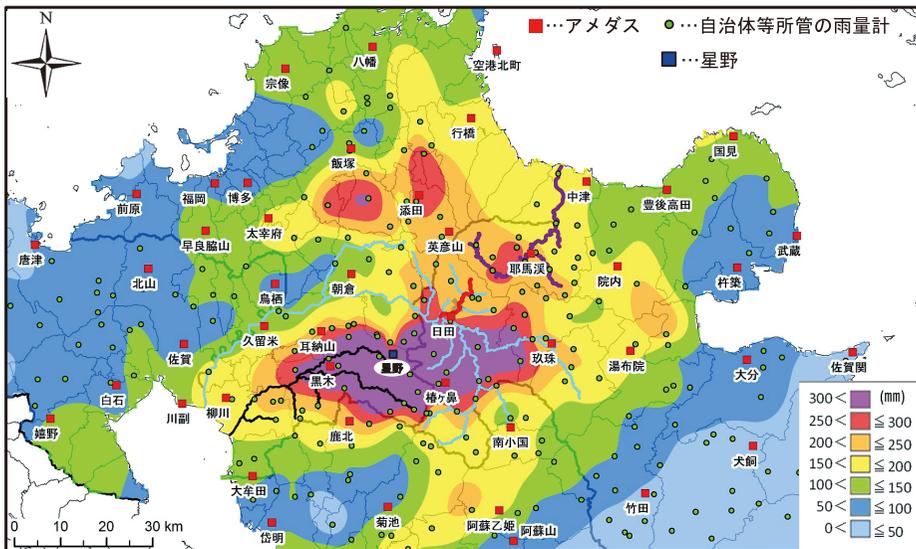
図9 2012年7月14日1～24時の九州地方北部における24時間積算降水量の分布図
(水色線が筑後川水系, 赤色線が花月川, 紫色線が山国川, 黒色線が矢部川を示す)

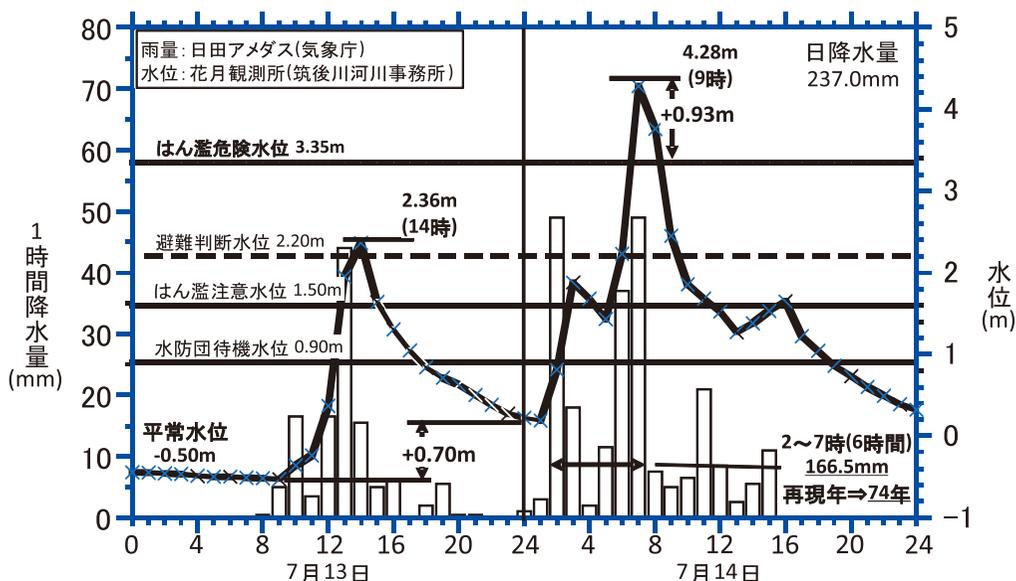
図10に日田アメダスと花月観測所(水位局)、図11に耶馬溪アメダスと柿坂水位局の13~14日の推移を示した。両地点とも、河川の水位が急上昇する要因となった降雨のピークが、第1に13日正午頃、第2に14日未明、第3に14日早朝であるが、日田と比較して耶馬溪で雨量強度は最大60mm/hと高い傾向にあった。また、両地点ともに、第1のピークにより上昇した水位が下がりが切らないうちに平常水位より約1m高い状態で第2・第3の豪雨が発生したため、7月3日を超える最大水位、すなわち花月川で4.82m(+0.66m)、山国川では8.37m(+0.89m)を観測したものと考えられる。積算降水量の再現年(リターンペリオド)は、日田の14日2~7時の最大6時間降水量(166.5mm)が74年、耶馬溪の14日2時~8時の最大7時間降水量(180.5mm)で137年となった。

図10 日田アメダス（雨量）と花月観測所（水位）における2012年7月13～14日の推移

以上のように、7月3日は3~4時間ときわめて短時間で雨量強度も80mm/hと強かったため、再現年(1976年から2000年の25年間)も日田が160年、耶馬溪は約3,300年となったが、13~14日の降水は雨量強度も最大で60mmと3日よりも低く、30時間を超える長雨型の豪雨であったため、再現年としては低い傾向が認められた。

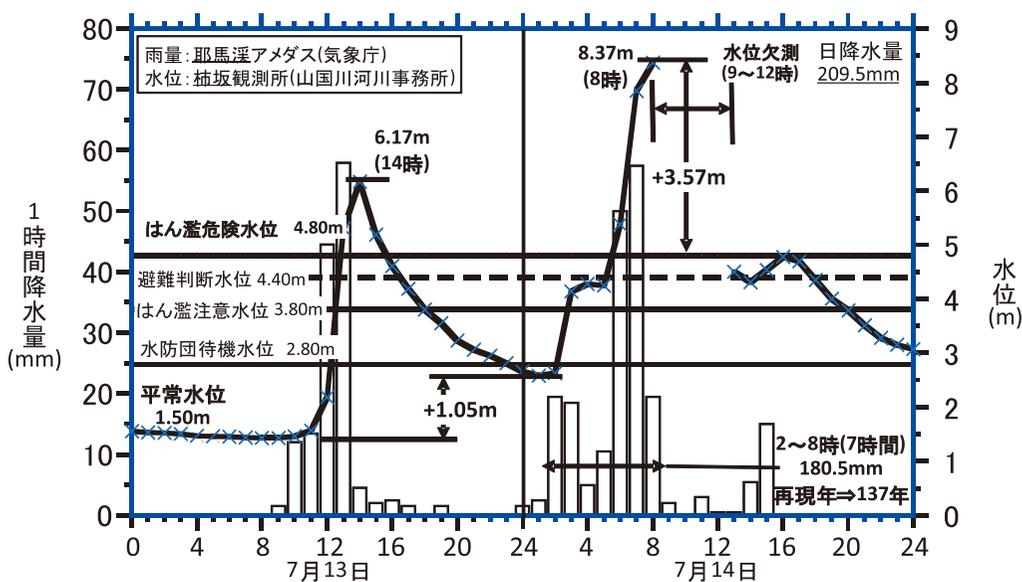
図11 耶馬溪アメダス（雨量）と柿坂観測所（水位）における2012年7月13～14日の推移

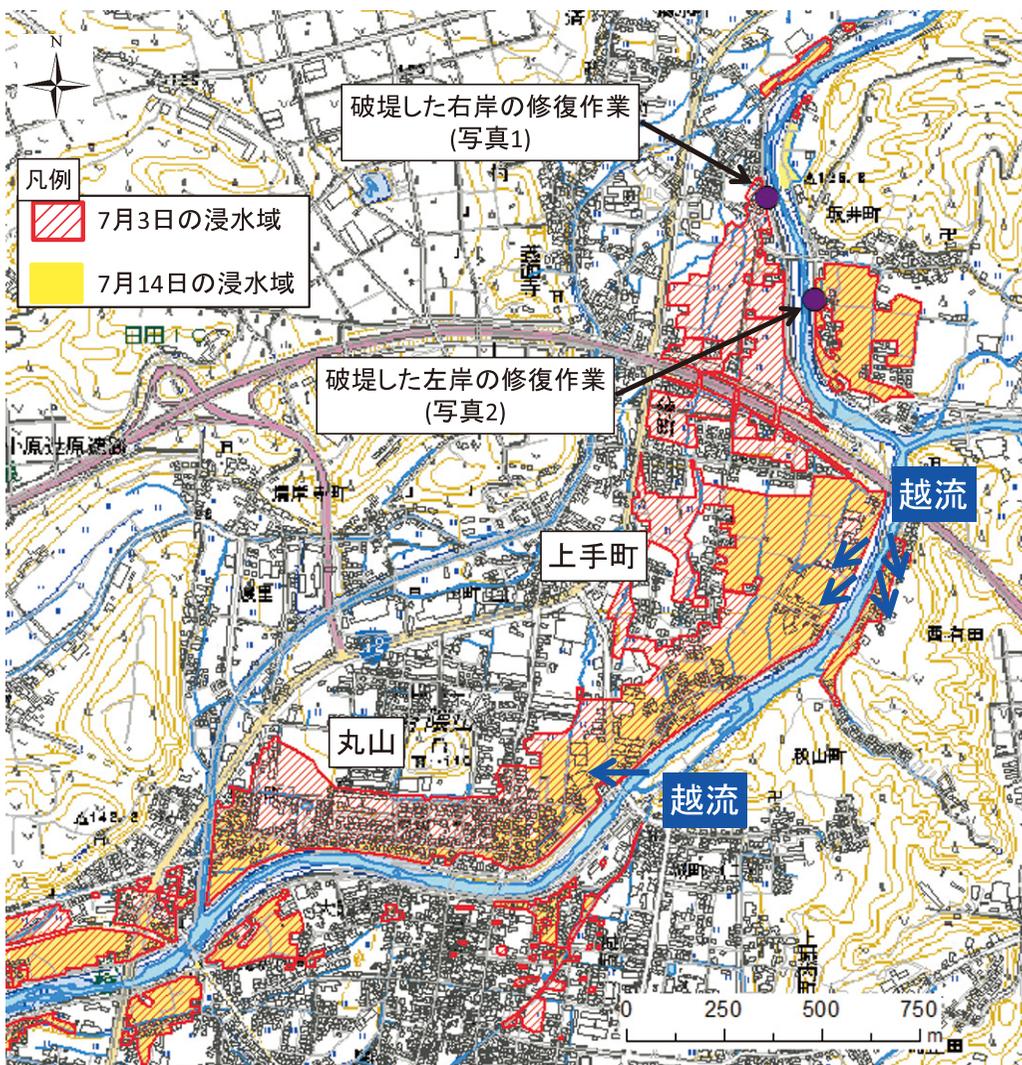
国土交通省が実施した現地調査では、日田市花月川の氾濫による7月3日の浸水状況は、浸水面積121ha、被害棟数721棟(全壊:1棟, 床上:414棟, 床下:306棟)、14日の被害状況は、浸水面積79ha、被害棟数282棟(床上:101棟, 床下:181棟)となっている(国土交通省, 2012ab)。九州地方整備局の調査結果より作成した花月川中流域の住宅が密集している上手町・丸山地区の浸水被害状況マップを図12に示した。赤斜線部が7月3日、黄塗部が14日の浸水範囲を示しており、北東から南西へ流れる花月川右岸で浸水被害が集中していたことがわかる。図5・図10に示した花月観測所の水位は、3日と14日では同程度であったが、特に住宅が密集している丸山地区および周辺では、14日の浸水範囲が3日より大きく縮小して

図12 大分県日田市の上手町・丸山地区における7月3日・14日の浸水被害範囲（国土交通省，2012）
（地図情報は1/25,000地形図，基盤地図情報2,500を用いて作成）

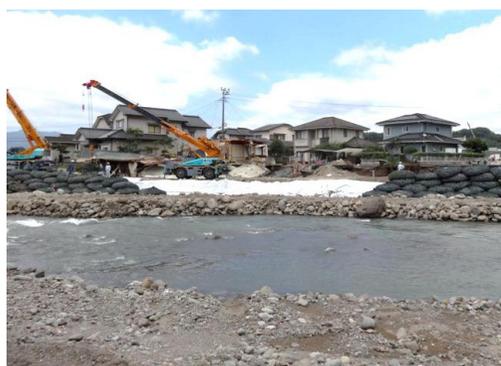
いることがわかる。写真1（花月川，6k200右岸）と写真2（花月川，5k800左岸）には，3日の破堤箇所の修復作業の状況を示した（位置は図12を参照）。両岸とも破堤により堤防に隣接する住家

写真1 破堤した6k200右岸の修復作業（花月川）（2012年7月8日撮影）

では倒壊などの洪水災害に見舞われているが，国土交通省の九州地方整備局における直後からの修復作業により，応急処理が実施された。図13には，「日田市災害ハザードマップ」に，筆者が実施

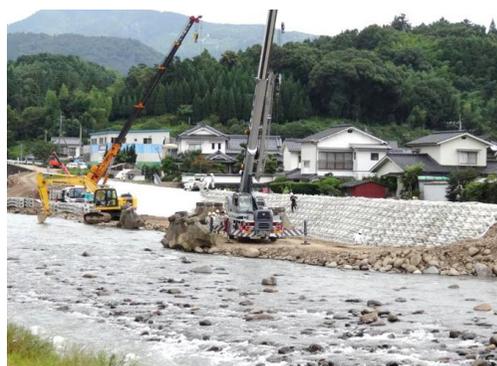
写真2 破堤した5k800左岸の修復作業（花月川）（2012年7月8日撮影）

や浸水範囲についても、周囲よりも標高が低くなっている場所では、浸水が発生しやすく、浸水深が深くなりやすい傾向にあることが示された。以上のことから、一般的な洪水ハザードマップにおける浸水区域の凡例は、詳細な比高などの地形的な要因が十分に反映されておらず、実際の浸水状況を詳細に想定することは困難であることが示唆された。また、写真3・4のような学校施設は指定避難場所に定められていることから、地形的な要因を含めた災害リスク評価に基づき、避難経路を事前に住民や家族間で決めておくこと、浸水想定区域内の避難所の指定については、本水害を教訓に再検討をする必要があるものと考えられる。写真2の破堤被災箇所は、13日に修復作業が完了しており、さらに下流の越水地点における応

急対策工事も含め、14日の被害棟数の減少に大きく寄与しているものと考えられることから、ハード面の迅速な応急処理の重要性が改めて認識された。

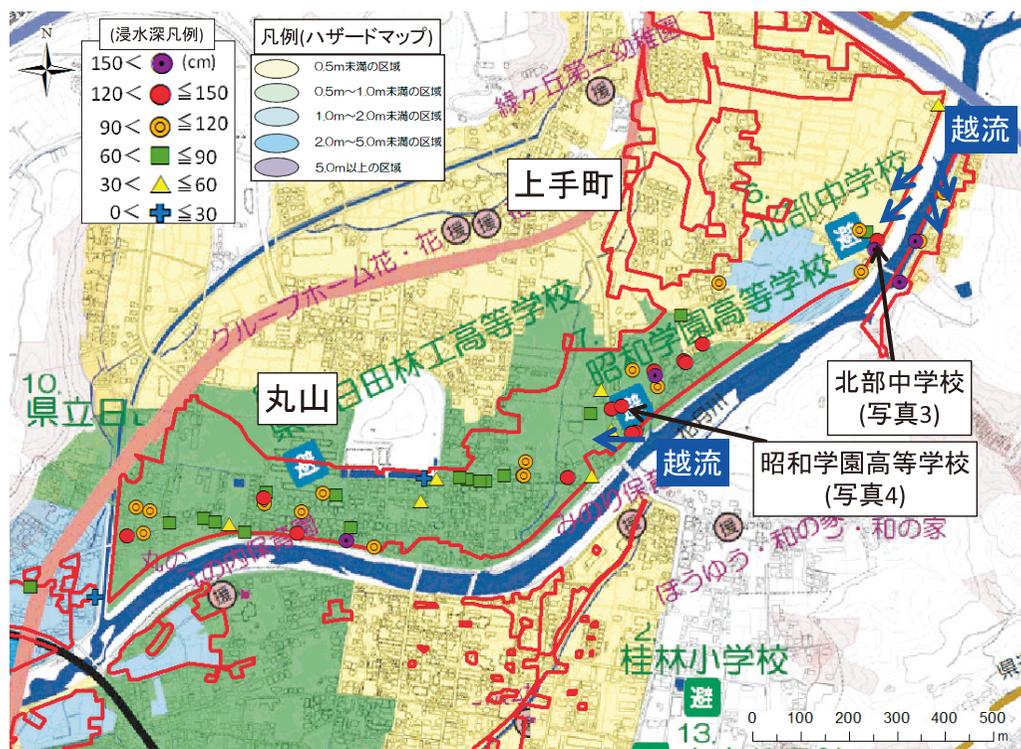
図13 大分県日田市の上手町・丸山地区における浸水想定区域と浸水深調査の結果
 (地図情報は「日田市災害ハザードマップ」、赤枠は2012年7月3日の浸水範囲) (国土交通省, 2012)

した浸水深の調査結果（調査日：7月8日）をマッピングしたものを示した。ここでは、浸水深は「(道路からの敷地あるいは基礎までの高さ)+(家屋の浸水痕までの高さ)」で示している。上手町・

丸山地区はハザードマップでは、大部分が「0.5~1.0m 未満の区域」に分類されているが、実際の浸水深の調査結果では大きな違いが認められた。

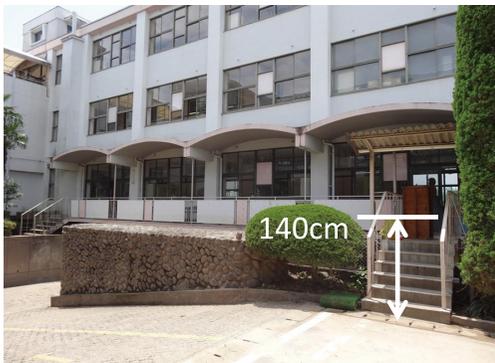
立北部中学校(写真3)や、昭和学園高等学校(写真4)では、花月川右岸の越流箇所に近いので、浸水深120cm、140cmを記録しており、グラウンド、体育館も浸水の被害を受けた。また、丸山地区では約30mしか離れていない家屋で、浸水深が160cm(写真5)と86cm(写真6)と被害程度に大きな差が生じており、地区内のわずかな比高の差が浸水深に大きな影響を与えている。国土交通省の基盤地図情報の数値標高モデル(DEM)5mメッシュからArcMapにより作成した図13の丸山地区周辺における標高図を図14に示した。前述した2棟の被害家屋の標高値を見ると、写真5の家屋が84.0cmであるのに対して、写真6の家屋が84.7cmであり、筆者らが計測した実際の浸水深の差(74cm)とほぼ一致した。他の被害家屋

写真3 昭和学園高等学校の浸水被害(浸水深: 140cm, 撮影日: 2012年7月8日)

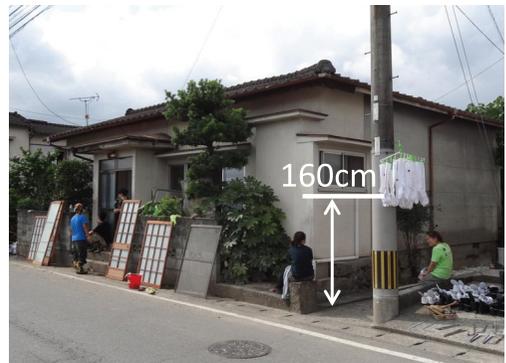
写真5 花月川右岸堤防沿いの浸水した家屋(浸水深: 160cm, 撮影日: 2012年7月8日)

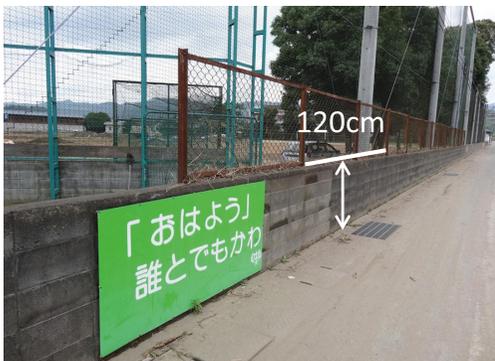
写真4 市立北部中学校の浸水被害(浸水深: 120cm, 撮影日: 2012年7月8日)

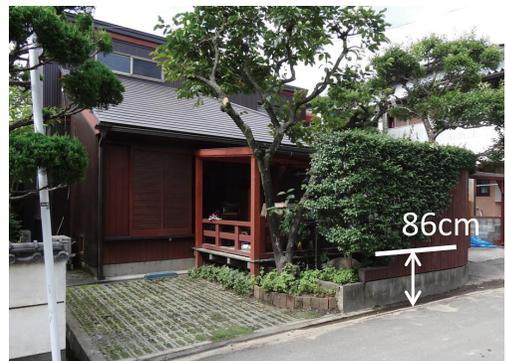
写真6 床上浸水した家屋(浸水深: 86cm, 撮影日: 2012年7月8日)

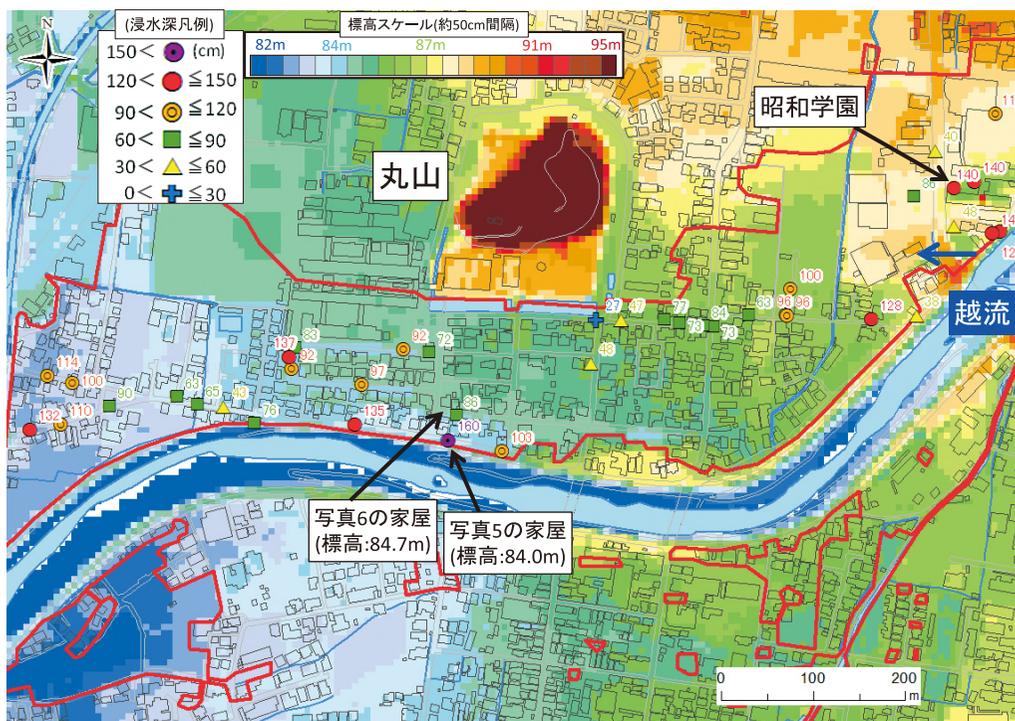
図14 大分県日田市の丸山地区における数値標高モデルと浸水深調査の結果 (地図情報は基盤地図2,500・数値標高モデル5mメッシュ, 赤枠は2012年7月3日の浸水範囲)(国土交通省, 2012)

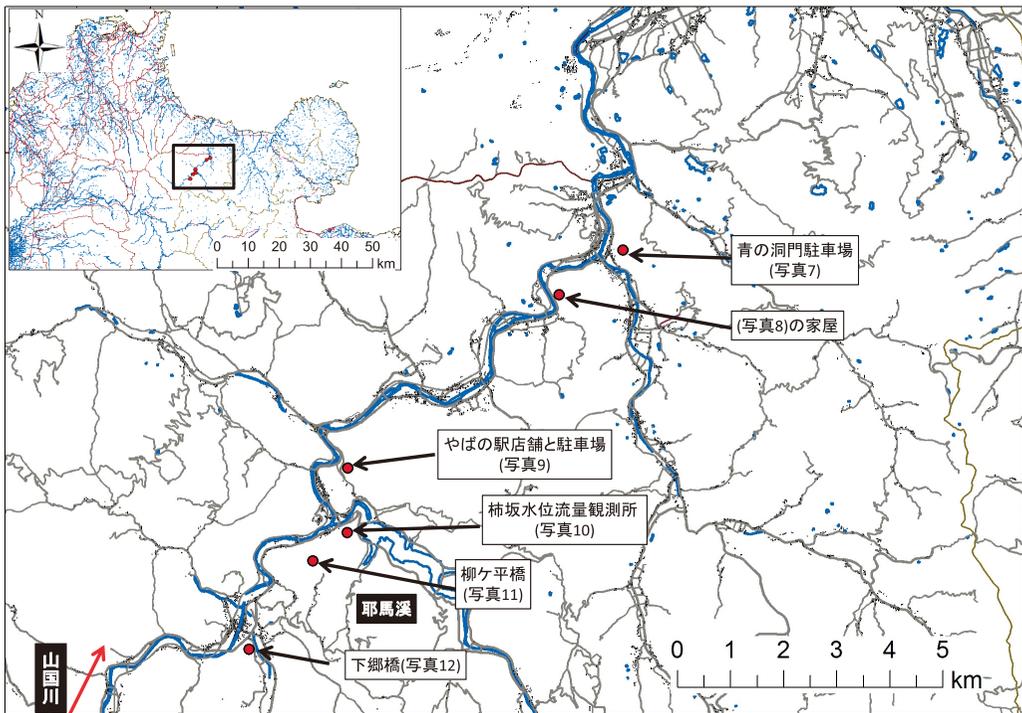
国土地理院HPの基盤地図情報を用いてArcMap10.0で作成した中津市における被災地域および周辺の地形図を図15に、被災写真(写真7~12)の位置を示した。写真7は山国川右岸に位

図15 大分県中津市（山国川水系）における浸水被害範囲
 （地図情報は1/25,000地形図，基盤地図情報2,500を用いて作成）

以上のように、図15に示した被災地域の地形図からも、洪水が発生した中津市耶馬溪付近は河道が蛇行を繰り返しており、河川沿いの低平地に集落が集中しているため、大きな洪水被害につながったものと推察される。

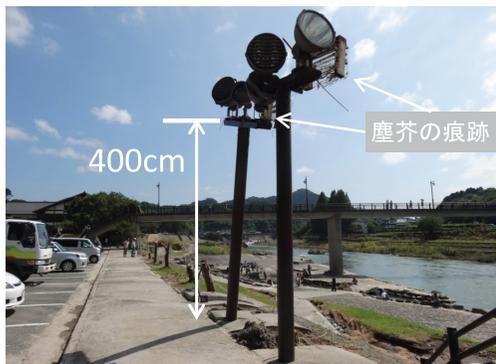
置する観光地の「青の洞門」の駐車場の照明に付着した塵芥の痕跡の状況である。高さ4mの照明部分に洪水による塵芥が付着していることから浸水の状況がわかる。写真8は国道212号線沿いの家屋に見られる洪水の痕跡の状況を示している。玄関の壁面に180cmの浸水痕が残っており、一帯が軒下までの浸水被害に見舞われたことが見受けられる。写真9は「やばの駅(中津市耶馬溪交流プラザ)」における洪水による店舗と駐車場の被害の状況を示している。洪水による店舗内部への浸水(約2m)、駐車場の舗装面の破損などが見受けられる。2度の浸水被害により、土地・建物を管理する中津市(開設時は旧耶馬溪町)が復旧を断念し、建物は取り壊されて更地の状況となっている。

写真7 青の洞門駐車場の照明に見られる塵芥の痕跡（撮影日：2012年7月8日）

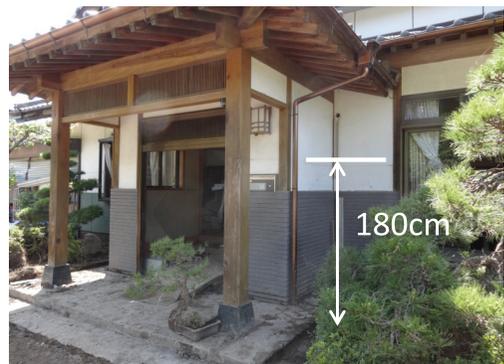
写真8 国道212号線沿いの家屋に見られる洪水の痕跡（撮影日：2012年7月8日）

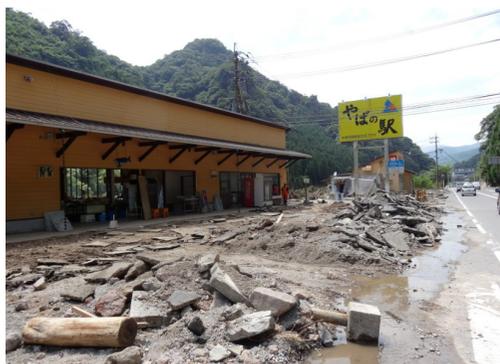
写真9 「やばの駅（中津市耶馬溪交流プラザ）」における洪水による店舗と駐車場の被害（撮影日：2012年7月8日）

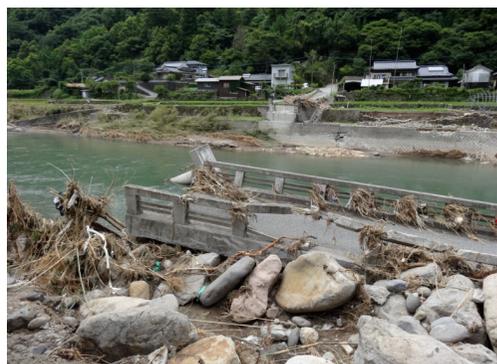
の状況を示している。フェンスに洪水による塵芥が120cmの高さに付着しているが、観測所を3m以上も嵩上げして設置しているため、浸水被害を免れている。写真11は山国川の洪水による柳ヶ平橋の流失の状況を示している。橋梁全体が流失

し、橋脚も転倒するなど、洪水の激しさが見て取れる。近隣の住家では洪水により軒下の270cmまで浸水し、家屋の流失による死者も生じている。写真12は下郷橋における欄干の損傷と塵芥の痕跡の状況を示している。欄干の損傷とともに大量の

写真11 山国川の洪水による柳ヶ平橋の流失（撮影日：2012年7月8日）

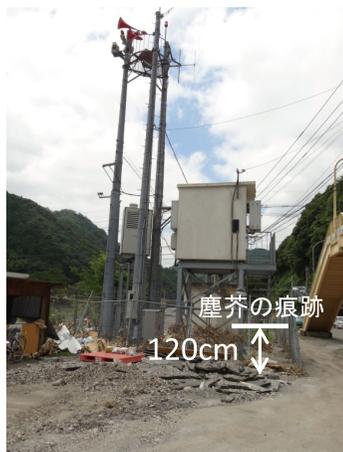
写真10は柿坂水位流量観測所 警報所のフェンスに見られる塵芥の痕跡と流水による道路面の損傷

写真10 柿坂水位流量観測所 警報所のフェンスに見られる塵芥の痕跡と水圧による損傷（撮影日：2012年7月8日）

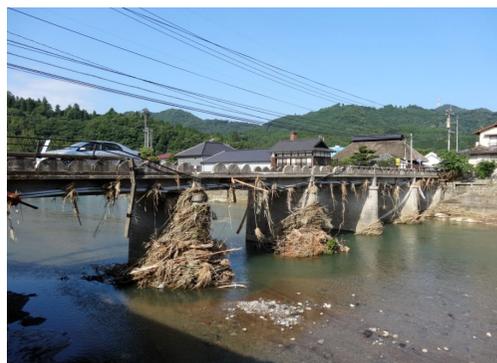
写真12 下郷橋における欄干の損傷と塵芥の痕跡（撮影日：2012年7月8日）

塵芥が橋脚に付着しており、洪水の凄まじさを垣間見ることができる。左岸に位置する住家では、道路面より150cmもの位置に家屋が建てられているものの180cmもの浸水被害に見舞われている状況である。
