# 2014年8月広島豪雨による犠牲者の特徴

Characteristics of victims caused by heavy rainfall disaster in Hiroshima City on August 20, 2014.

## Abstract

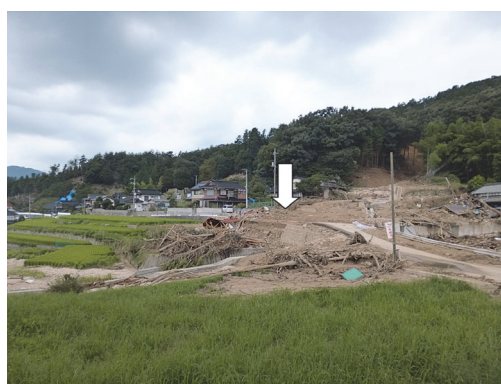
写真1 安佐北区可部町桐原「山田自治集会所」付近。矢印付近に集会所があった。2014年8月23日撮影。

- A) 自宅から出た直後に土砂に襲われた。「行動有り」と見なせるかやや判断に迷うケース。
- B) 自宅から車で避難先に向かう途中土砂に巻き込まれた模様。自宅は目立った被害は無し。
- C) 自宅近傍の集会所に避難したところ、その集会所が土石流に巻き込まれ死亡した。

このうちCは比較的深刻なケースと思われる。広島市では「避難場所 (候補施設)」、「生活避難場所」、「広域避難場所」を挙げている。上記Cが避難した広島市安佐北区可部町桐原 (とけ)「山田自治集会所」 (写真1) は、「避難場所 (候補施設)」で、高潮、洪水の際に使用し、土砂災害時には使

用しないこととなっていた。報道（2014年9月1日読売新聞など）によれば、このことは住民にはよく理解されていなかったようである。計画上は使用することになっていなかった場合を含め、公的に避難場所として指定されていた施設で生じた犠牲者は、2004-2013の犠牲者611人のなかでは1人も確認されておらず、極めてまれな事例である。どんな場合でも避難所を目指して水平移動する事が適切であるとは言えず、災害の種類や状況に応じた行動を考えておくことの重要性が示唆されるが、その周知は現実には難しい面があると思われ、深刻な課題である。

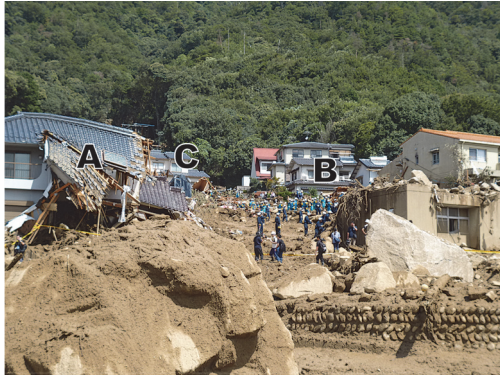
図8は最も犠牲者が集中的に発生した安佐北区八木3丁目32番地付近の被害状況である。当日の所在者数と犠牲者数を世帯単位で示している。1世帯の敷地内に複数の建物がある場合でも1つの世帯として扱っている。また、アパート等の集合住宅は複数世帯を合わせて1世帯として示した。図中の数字は災害発生時の所在者数で、円の大きさは所在者数を、黒塗り部分の面積は所在者中の犠牲者の割合を示す。数字の-99は詳細不明である。写真2は災害直後の図8付近の様子である。図8中のA～Cの建物を写真2中にA～Cとして示している。図8からはBやCの建物より写真手前側に複数の家屋があったことがうかがえるが、災害後にはこれらの建物が全くなっている。図8中では「倒壊」が12世帯確認された。う

写真2 災害直後の図8付近。2014年8月21日撮影。
