2014年8月20日広島市安佐南区八木地区で発生した土石流災害について

福岡 尚樹*・橋本 晴行**・高岡 広樹***

An Investigation into the Debris Flow Disaster in Hiroshima City,
Japan on August 20, 2014

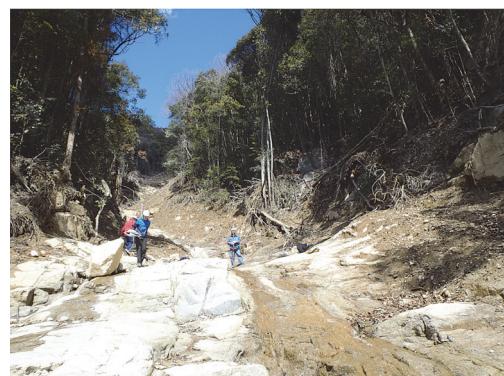
写真1 断面IIIの全体像（下流より上流を望む）

現地の河床は写真1に示すように、多くの箇所で岩盤の露出が確認された。また滝のように高低差の大きい段差が3箇所ほど存在していた。全体的に侵食傾向にあったが、断面IV付近など下流部では巨礫の堆積が見られた。

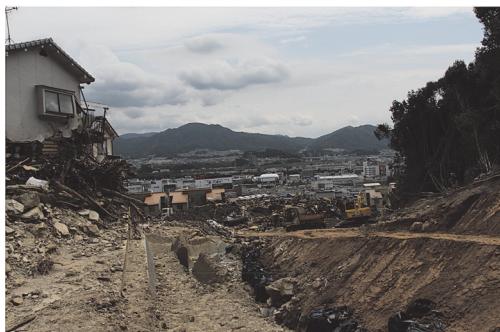
写真2 谷出口の住宅街の状況(上流より下流を望む)

今回の猛烈な雨に伴い、大量の雨水排水が下水や側溝から溢れ、急勾配の道路は川のような状態となった。土石流の発生に伴って、谷筋に設けられた道路の多くは、大量の岩石や土砂の流路となった。特に、死者74名のうち41名が八木3丁目（図3）に集中していた^{2,3)}。住民の証言^{8,9)}によると、八木3丁目の県営緑ヶ丘住宅に流下した土石流の動態は以下のとおりであった（写真2, 3）。

このように、緑ヶ丘住宅を襲った土石流は3回にわたって発生した。平成26年広島豪雨災害合同緊急調査団調査報告書など^{2,3)}によると、この地区的土石流は少なくとも3回発生し、横幅約15mで流下し、総流出土砂量は33,000m³、土砂の平均粒径は0.3mと評価された。なお、県営緑ヶ丘住宅の裏山を流れる上山川は広島県砂防課¹⁰⁾により土砂災害危険渓流（箇所番号I-1-9-303）に指定されていた。
