## 特集

# 飛騨山脈とその周辺の自然災害リスクを考える

企画・総括 川崎 一郎・諏訪 浩・岡田 篤正

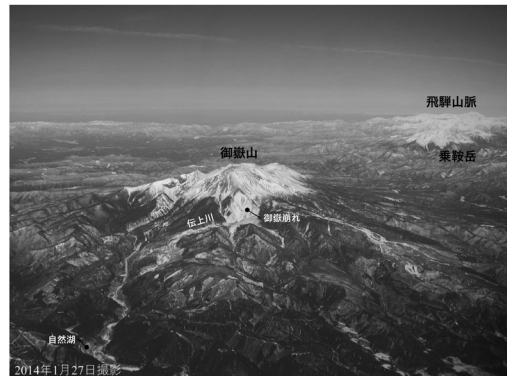
図3-1 上空から御嶽山～飛驒山脈を望む(2014年1月27日著者撮影)。

御嶽山は、標高3067 mの成層火山で、火山としては富士山に次ぐ国内第2位の高峰である。独立峰であり、山頂からの眺めは素晴らしく、北方向には乗鞍岳～飛驒山脈、北西方向には白山～両白山地、東ないし東南方向には木曽駒ヶ岳～木曽山脈および赤石山脈などの山々を望み、遠く富士山(約3000 mよりも上部)までも眺望することができる。御嶽山は、火山列の並びやP波の低速度域の繋がり、火山ガスの特徴などから、乗鞍火山列に属すると考えられるが[例えば、松原(2018)、日下部(2018)]、山脈に連なると言えるような稜線の繋がりとは認められないため、飛驒山脈には属していないと考えられる(図3-1)。御嶽山の山頂域には、マグマ噴火により形成された火口湖(池)が、ほぼ南北に約3 kmに渡って連なり、その景観は、登山した者にとっての大きな魅力となっている(図3-2)。滝が多いのも御嶽山の特徴である。降水量が多いことに加えて、火山体内部への貯水や森林による涵養、積雪などにより豊かな水が存在している。また、急峻な地形の高峰であり、山体が大きい独立峰であることが全方向に滝に必要な高低差を生み出している。溶岩流の末端部の高低差を利用した滝も多く見られる。こうした御嶽山の特徴は、御嶽山が火山活動を繰り返

1984年9月14日、長野県西部地震(M6.8)の強い揺れは、御嶽山の南側斜面で大規模な山体崩壊(御嶽崩れ)を引き起こした。その岩屑なだれは、伝上川を流下し、王滝川を堰き止めて自然湖を形成した(図3-1)。岩屑なだれの総量は3400万 $\text{m}^3$ と推定されている[長岡(1987)]。同時に、王滝村東地区など複数箇所でも崩壊・土砂崩れが発生しており、合計で29名の方が犠牲となった。御嶽崩れによる山体崩壊後の地形は、登山道の入り口の一つである田の原の駐車場から眺めることができる(図3-7)。現在でも、時々小規模な崩落(落石)があるため、崖部分には植生がなく、火山体の内部を見ることができる。成層火山は、一般的に、火砕物や溶岩が、急斜面にほぼ平行に積み重なっただけの不安定な構造をしている。御嶽崩れでは、千本松テフラ層下部の軽石層(図3-7b 右中央部の赤い地層の下部)が滑り面になって崩壊したと考えられている[小林(1987)]。

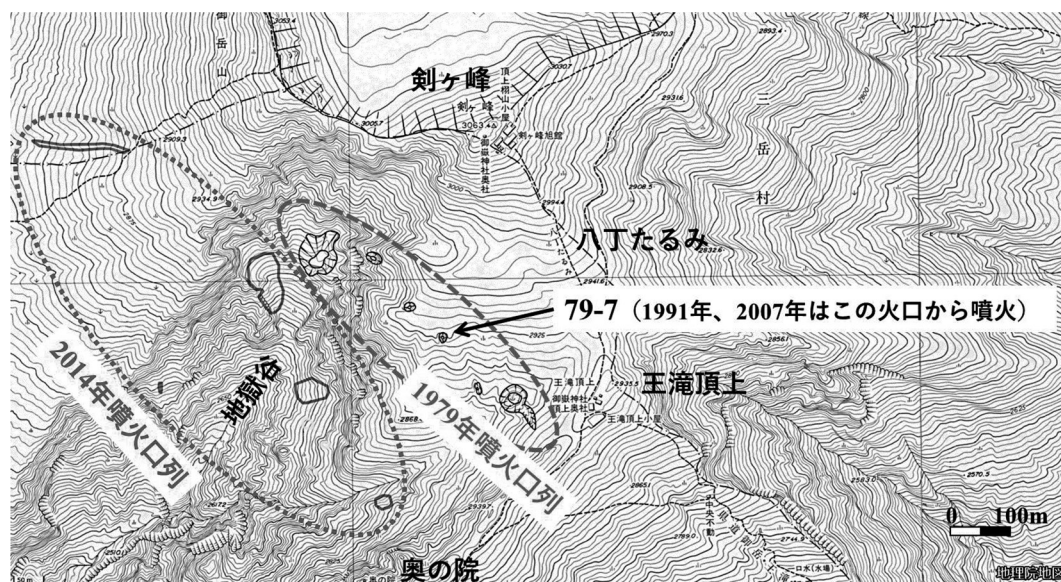
図3-5 有史以降の噴火口。国土地理院 1:5,000火山基本図「御嶽山」に加筆。2014年噴火口列は、国土地理院による推定火口(2014/09/30暫定版:航空機 SAR 画像判読)。

御嶽山の有史以降の噴火は, 1979年10月28日の水蒸気爆発によって始まった。それ以降の噴火は全て水蒸気爆発 (水蒸気噴火) であり, 剣ヶ峰の南西側にある地獄谷およびその周辺で起きている (図3-5)。1979年噴火と2014年噴火の噴出量は, 数十万トンから百数十万トン程度と推定されており, 研究毎に推定値が大きくばらついているが, はほぼ同規模であったと推定されている [例えば, Maeno et al. (2016)]。噴火規模は同程度でも, 降下テフラの拡がり方は異なっており, 1979年は薄

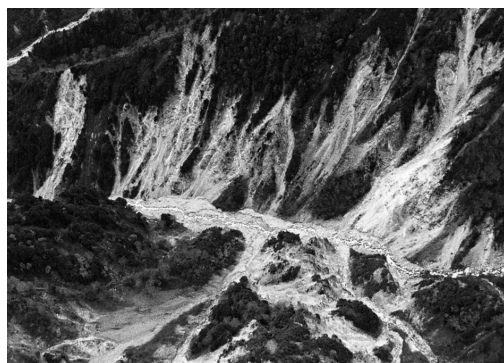
写真5-3 右俣谷上流の斜面崩壊。8月16日の地震による。9月10日撮影(上宝村提供)

この群発地震の震源域は、その後、北上するように拡大した。8月16日の午前3時31分に起きた M5.4 の地震による斜面崩壊は、蒲田川やその上流の左俣谷や右俣谷で激烈をきわめた(写真5-3)。たとえば、奥飛騨温泉郷の新穂高にある温泉旅館「深山荘」(写真5-4)では8月15日19時40分頃に旅館そばの斜面で崩壊があった。夕食時ではあったが、泊まり客ら68名は直ちに下流の中尾地区にある公民館へ避難した。翌16日の地震でその斜面はさらに大きく崩れ、差し渡しが5 m の大きな岩塊を含む大量の土砂がなだれ下って、深山荘の露天風呂を埋積した。問題の斜面では14日の M4.4の地震で既に落石が始まっていたと推定されている。深山荘の従業員は地震の際の鳴動音とは異なるゴロゴロという音を14日以降、何度も耳にしていた(京都大学防災研究所, 1999)。

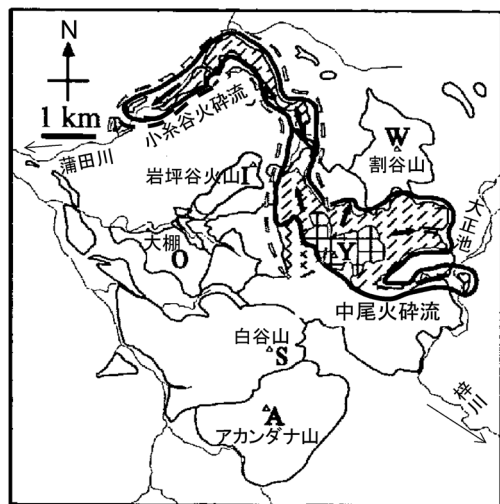
図5-11 中尾火砕流(BP2300)の流下堆積範囲(太実線で囲む範囲)。太破線で囲む範囲は小糸谷火砕流の堆積範囲(BP15000～BP5000)。Yは焼岳。及川(2002)に加筆

火山噴火に対してはどうだろうか。焼岳火山群については、ここ2000年余りは水蒸気噴火を繰り返しているだけである。最近の、やや規模が大きなマグマ噴火は2300年前である。この時は焼岳の西麓蒲田川と東麓梓川へ向けて火砕流が流下した(図5-11)。西麓の中尾火砕流台地はそのときできた。今この台地の上に温泉旅館やペンション、ホテルなどを含む中尾集落が立地し、賑わっている。中尾台地をつくったようなマグマ噴火のリスクを認識した上で土地を利用することが大事だ。奥飛騨温泉郷や上高地観光に訪れる人々にとっては、地震による大規模崩壊に加えてのリスクでもある。

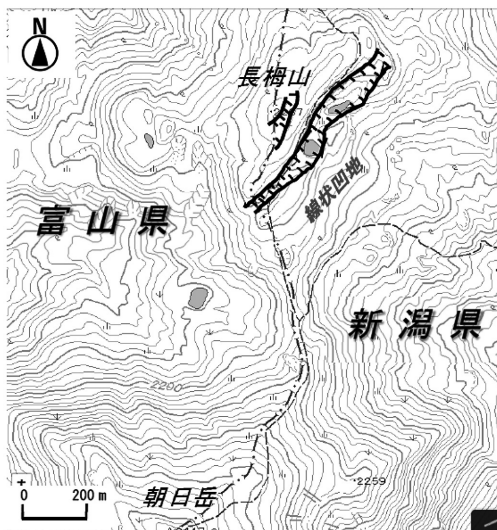
図6-2 山岳地域における線状凹地の例（国土地理院 電子国土 Web に加筆）

山岳地域（後立山連峰等）では、山体変形（広義の地すべりの前兆）と考えられる線状凹地が県境周辺の稜線付近に多数存在することが知られている（例えば、原山他，2000）。線状凹地の例として図6-2に朝日岳北側の長梅山の例を挙げる。この図において長梅山山頂の東側では、山体を引き裂くような連続的かつ明瞭な窪地が形成され、凹地の一部に池が存在している。佐藤他(2005)は、この凹地の表層部に鬼界アカホヤ（K-Ah）が存在することを指摘し、凹地の形成が7,300 cal yr BP以前に生じていたと指摘した。立山カルデラ内では、現在もおお活発な土砂生産が行われているが、その一端となる崩壊域拡大の前兆と思われる例もある。巡検当日に視察ができる機会があった浄土山西側の凹地（段差地形）を写真6-1に示す。この写真において、氷食地形と思われる凹地を横断する段差地形が生じていることが分かる（図中の点線および矢印）。凹地形の左側がカルデラ内になるために、この地形がさらに発達すれば、最終的には崩壊域の拡大とカルデラ内への新たな土砂供給に繋がると推察される。

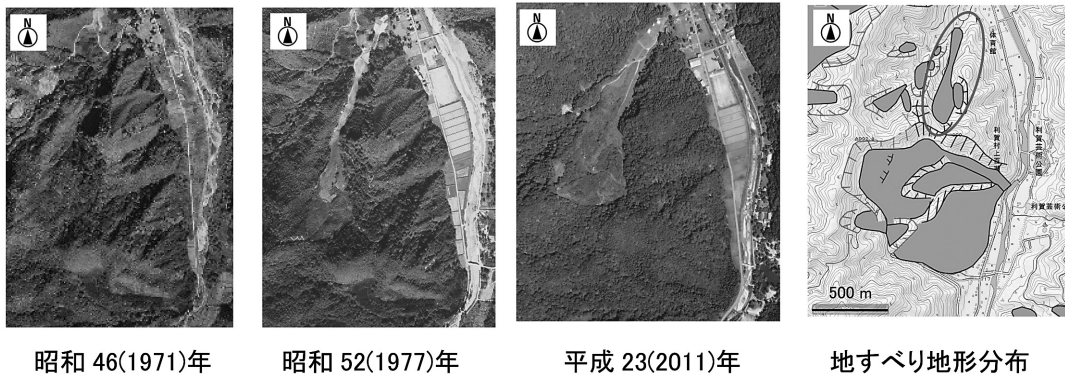
因が複雑に絡んでいるために機構解明までは至っていない。また現地で災害復旧工事が継続しているために，詳細な調査，検討については，この工事終了後になる。そこで本稿では，現地における人工改変（開発行為）の変遷について整理した。図6-8は，昭和46年，52年，および平成23年に国土地理院より撮影された航空写真と防災科学技術研究所により判読された地すべり地形を示したものである。上百瀬の地すべりは，過去の地すべり崩積土が堆積（写真6-2）していたところにスキー場開設のための開発行為が為された箇所になる。昭和46年の航空写真では，地すべり地の斜面は山林で覆われているが，昭和52年時点ではスキー場

の造成工事が進んでいることが分かる。スキー場廃止後の平成23年の写真と昭和52年のそれとを比べると、昭和52年以降にも人工改変の拡大が認められる。

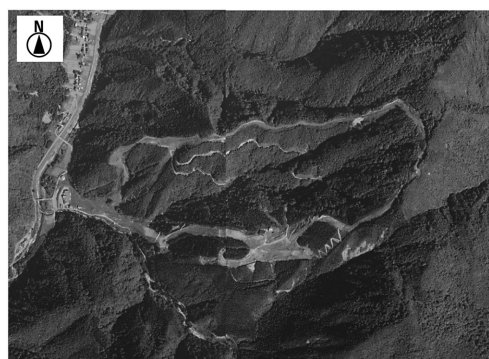
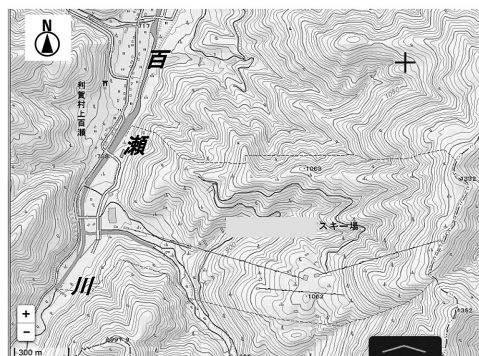
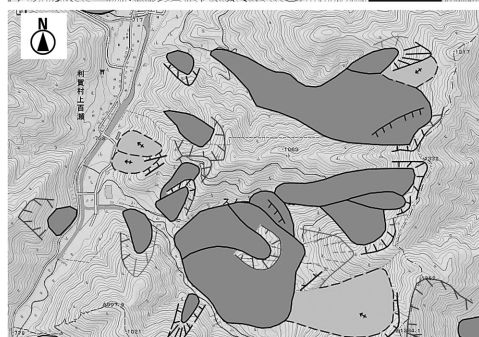
図6-9 新規に開設されたスキー場と地すべり地形分布(航空写真は国土地理院撮影, 地形図は国土地理院 電子国土 Web, および地すべり地形分布は防災科学技術研究所 J-SHIS Map によるもので、それぞれに加筆)

利賀スキー場は、上述したように平成9年に廃止されたが、この原因は、近隣に新たなスキー場が開設されたためである。ただしそのスキー場も、地すべり地形を有する箇所に設置され、その後、諸般の事情で平成25年に閉鎖されている(図6-9)。全国的にスキー場は、立地条件により多少の差異が生じるが、山腹傾斜の比較的緩い箇所に設置されている。このような山腹地形条件のひとつに地すべり地形が挙げられ、当然ながら地すべり地形を利用してスキー場を開設したケースも多い。富山県下のスキー場の多くは、このケースであり、近県も同様である。ただし地すべり地に開設されたスキー場が直ちに危険箇所であると結論づけることはできない。斜面に対する開発行為は、スキー場のだけでなく多岐にわたる。

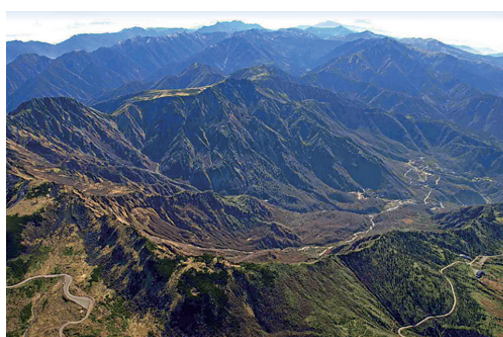
写真8-1 北東側上空から俯瞰した立山カルデラ全景(井口隆撮影)  
中央下部の凹地が国見泥の発生源

二つの凹地形が注目される。一つは、西部にあって地元ではダシワラ平と呼ばれるが、ここでは周辺斜面を含めて多枝原凹地と呼ぶことにする。もう一つは天狗山の下方にあるボール状の凹地である(写真8-1)。前者の南東側斜面では1858年に大鳶崩れが発生し、その後2回にわたって発生した「鳶泥」は富山平野に大災害をもたらした。後者の場合も下方斜面になだらかな台地が広がっており、松尾平と呼ばれている(図8-2)。ボール状の凹地は、有史以前の深層崩壊跡であり、松尾平はその堆積物である「国見泥」<sup>1)</sup>の堆積面である。その東側には「国見地すべり」<sup>1)</sup>の移動体がある。

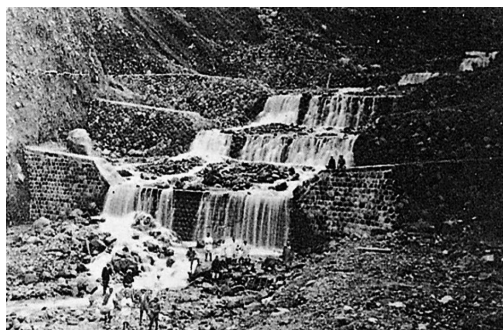
写真9-2-1 多枝原谷本流の練石積堰堤

水路張工，護岸工，床固石積工，堰堤工が施され，湯川本流，多枝原谷には練石積堰堤工が施された（写真9-2-1，9-2-2）。しかし，大正3年8月の鳶山の大崩壊に伴う土石流によって，工事計画の大幅な変更を余儀なくされ，工事計画は20カ年から44カ年計画に変更され，その総額は158万余円の巨額が計上された。

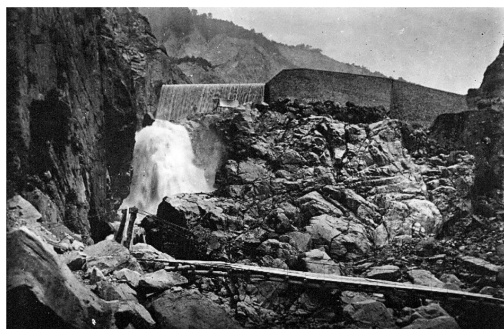
写真9-2-3 大正8年竣工の湯川第1号堰堤

大正5年以来，立山カルデラの出口に位置する通称白岩付近に築造した5カ所の堰堤は，湯川唯一の岩盤露出地を選定して全工事の基礎的堰堤として貯砂並びに河床勾配の安定を保持し実績莫大であったが，大正8年7月6日の洪水の際に悉く破壊され，河床地盤は30 m 余り低下した。このため，同9年より3カ年計画をもって復旧することとし，コンクリート施工の設計を立て，専ら主

ところが、大正11年7月5日の豪雨は、大正8年の災害を越える被害をもたらした。大鳶山、多枝原谷上流付近において、長さ約200 m、幅約100 m、高さ約20 mの大崩壊が発生し、高さ約10 mの大土石流となって流下した。更に翌6日にも高さ約20 mの大土石流が発生し、遂に白岩堰堤に激突し、これを根底より破壊した。また、この左岸火山灰堆積層の部分著しく侵食し、河床は従前より39 m低下した。この結果により、白岩より上流の湯川本川筋、多枝原谷下流部の河床を逐次侵食低下させ、兩岸の崩壊をますます拡大させることとなった(写真9-2-3, 9-2-4)。

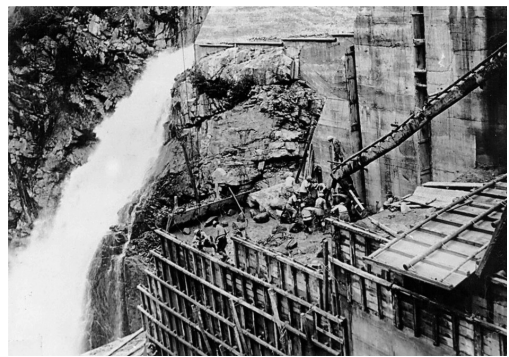
写真9-3-5 建設中の白岩砂防堰堤

本堰堤の構造は、右岸越流部で前法勾配1:0.2の一般的な砂防堰堤と同じであるが、中央部の非越流部はハイダムであることを考慮し、前法勾配1:0.64の水力ダム等と類似の断面を有した重力式ダムとして計画されている。

左岸部は、一種のフィルダムであり、上流護岸と盛土が一体となりダム機能を有して施工されており、下流法面は、鉄筋コンクリート方格枠となっており、特殊な構造になっている。

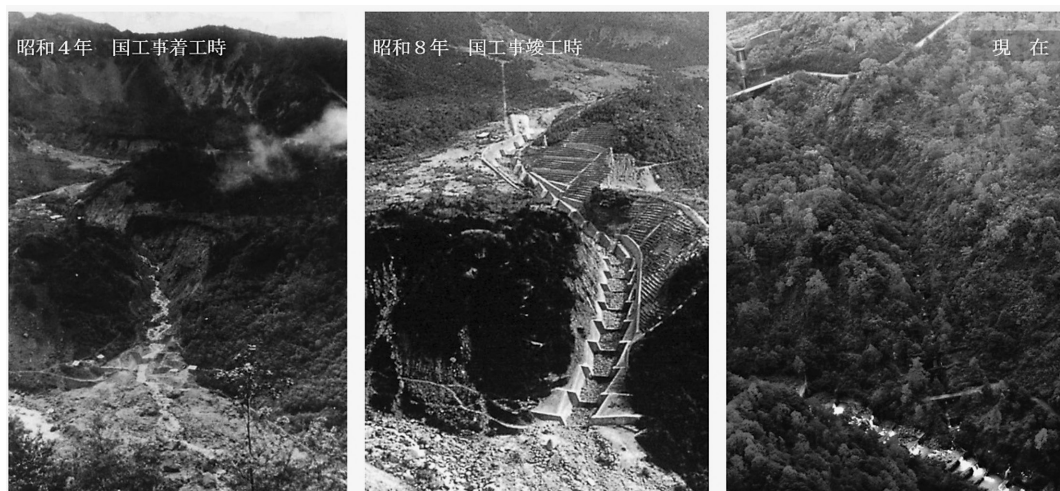
写真9-3-6 泥谷に於ける植生の復元状況 (国直轄工事着工時, 竣工時, 現在)

通し断面を越えて流下し、堰堤群のほとんどの袖部と水通し天端及び取り付け護岸の一部が破損した。直ちに災害復旧計画が策定され、災害復旧工事が実施された。現在では、泥谷砂防堰堤群上流の砂防工事の進捗と相まって、河床や山腹斜面が安定化し、かつて荒涼殺伐とした溪流は、緑に覆われた溪流となっている (写真9-3-6)。
