# 2018年7月豪雨により倉敷市真備町で発生した洪水災害の特徴と土地利用の変遷

## Change of the Land Use and Characteristics of Flood Disaster by Heavy Rainfall in Mabi Town of Kurashiki City in July 2018

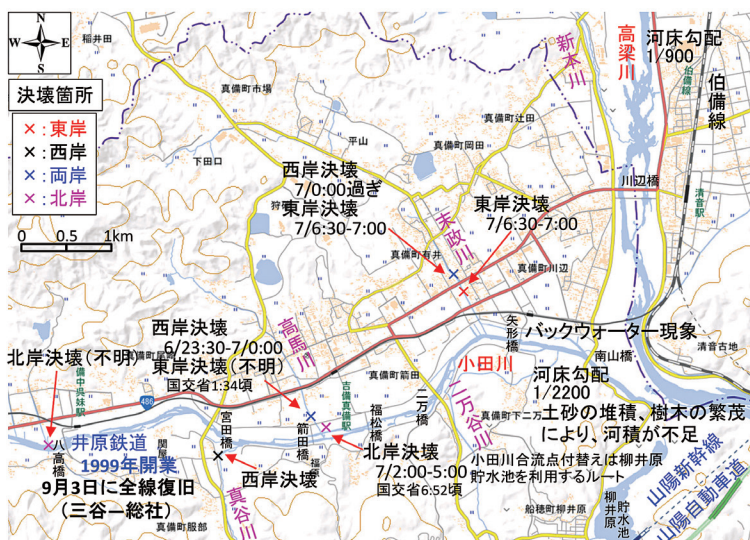
図4 真備町における堤防決壊の状況との河川・鉄道等の情報

倉敷市真備町における地形的特徴を理解しやすくするために、図4には地形図に堤防決壊の状況との河川・鉄道等の情報を示した。中国山地から南へ流れ下る一級河川の高梁川と東から流れ下る小田川が高梁川に合流する地点に真備町が位置する。高梁川の河床勾配が1/900に対して小田川は1/2200と緩やかであるため、高梁川の上流で降つ

た降水により水位が上昇した際には、小田川の河川水が流入できずに逆流する現象が生じ、今回の豪雨でも本現象により小田川の水位が上昇し、その支流の末政川と高馬川の水位も上昇して、高馬川西岸では6日23時30分～7日0時、東岸では1時34分頃(国交省)、末政川西岸でも7日0時過ぎに堤防が決壊して後背地の低平地に河川水が流入した。さらに、小田川北岸でも7日2時～5時の間(国交省は6時52分頃)、末政川東岸の2ヶ所でも同日6時30分～7時に堤防が決壊し、真備町の1/3に相当する約1,200haの低平地が浸水する被害が発生した。

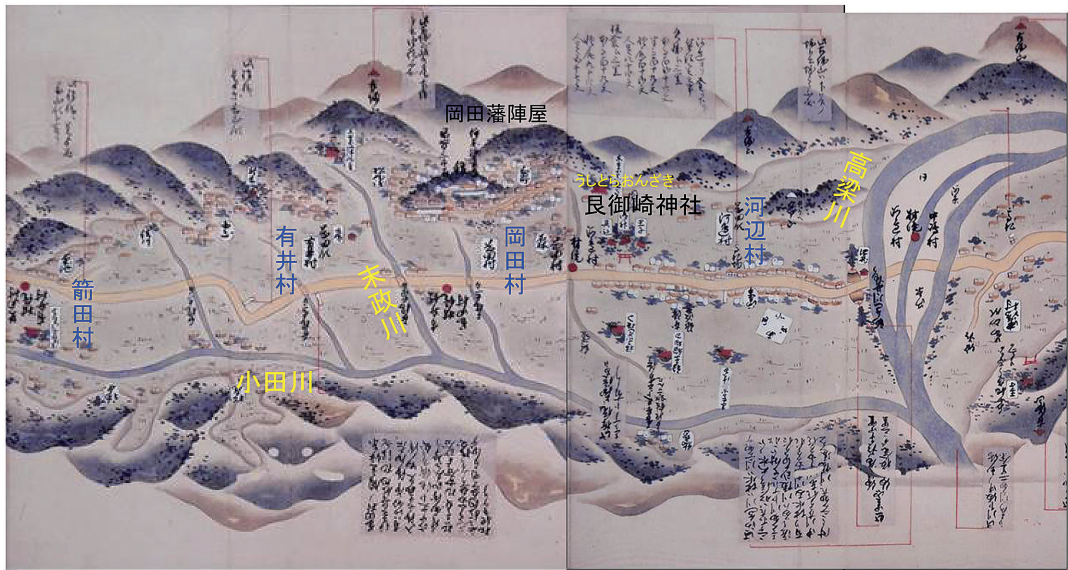
図5 山陽道の川辺宿付近の絵地図 (1746) (明和元年) 年頃) (近世街道絵図『中国行程記』, 山口県文書館所蔵)

図5には、江戸時代の1746(明和元)年頃に描かれた近世街道絵図『中国行程記』(山口県文書館所蔵)に掲載された山陽道の川辺宿付近の絵地図を示した。絵地図では真備町を山陽道が東西に貫き、高梁川の自然堤防を中心に川辺宿が置かれており、河辺村(現在の川辺)、岡田村、有井村、箭田村が記され、東には高梁川、南には小田川が描かれ、小田川に流入する末政川などの小河川が「天井川」として描かれている。「天井川」は、「堤防内に多量の土砂が堆積し、河床が付近の平野面より高くなった川」を意味し、度重なる洪水によって形成された特徴的な地形である。このように、天井川である末政川、さらには高馬川が低平地を分断して洪水が起これば滞留した泥水の排水を妨げる地形となっている。

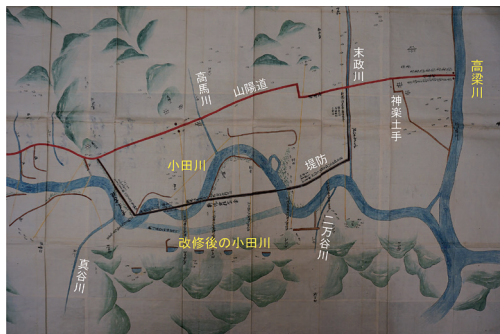
図6 真備ふるさと歴史館に所蔵されている「岡田藩矢田川大改修略図」

元本(著者不明)が真備ふるさと歴史館に展示されており、岡田藩が1704(宝永元)年に実施した矢田川(現在の小田川)の大改修について、図6に示した「岡田藩矢田川大改修略図」を転載して展示している。この元図は著者が「岡田文庫」を調査して保存されていることを確認しており、元図では蛇行して流れていた矢田川を西の尾崎村から東の有井村までを新堤防を築いて南側へ直線に付け替える大改修が計画され、1706(宝永3)年に完成したと記されており、300年前に現在の小田川の河道が築かれたことがわかる。

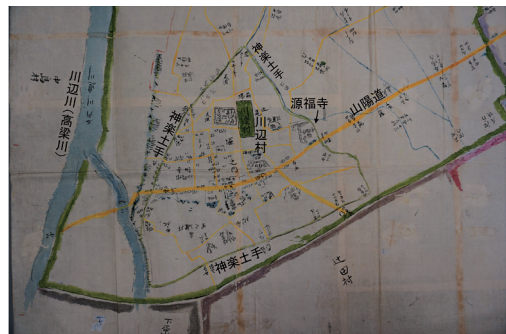
図7 真備ふるさと歴史館に所蔵されている「神楽土手」(緑色のラインで表示)が示された川辺村の地図

江戸時代における岡田藩の藩主であった伊東氏は、度重なる水害から交通の要衝であった川辺宿を守るため、「神楽土手」と呼ばれる土塁の内堤を川辺宿の周囲にめぐらしており、その位置は真備ふるさと歴史館に展示された地図(元図は倉敷市歴史資料整備室に保管)から知ることができる。そこには、「大正年末、現在の高梁川堤防が完成するまで、川辺には宿場町を洪水から守るための内堤防―神楽土手がめぐらされてあった。大堤防の完成によって、この神楽土手は取り除かれたが、築堤の時期は、川辺が古代から西国街道の要衝であったので、洪水を防ぐ手段が講じられたことが推測されるが、江戸時代・大名の参勤交代制の確立にともない、領主伊東氏がこの頃に築堤したと判断される。明治26年の大洪水で、この堤が決壊し、川辺の町が壊滅的な被害を蒙るまで、川辺宿を何とか洪水から守った。」と記されており、1893(明治26)年の大洪水までは「神楽土手」の洪水防止効果を有していたことが確認できる。真備ふるさと歴史館には「神楽土手」が記された別の図が所蔵されており、図7に示した。「川辺村」の周囲に「神楽土手」を築いて水害のリスクを軽減し、水害リスクが高い「神楽土手」の外側には集落が見られないことがわかる。

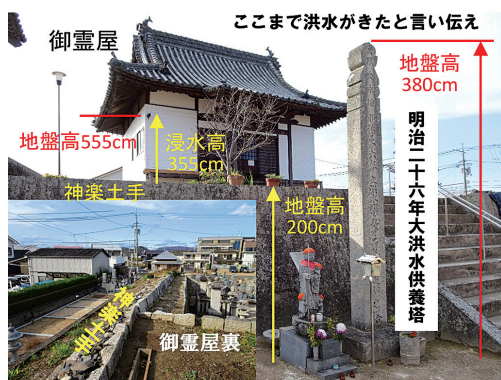
写真1 源福寺の境内に建立された「明治26年大洪水供養塔」と「神楽土手」の堤上にある岡田藩主伊東家の「御霊屋」(2018年12月5日撮影, 川辺)

「神楽土手」の一部は伊東氏の菩提寺である源福寺の境内(写真1)に残されており、地盤高は200cmとなっている。今回の水害において、源福寺の浸水深は320cmであるが、境内に残る石碑「明治二十六年大洪水供養塔」の高さが明治26年の大洪水の際の浸水深と伝えられており、

供養塔の高さは380 cm となっている。さらに、神楽土手に建立された本堂の外壁に残された金属の金具の高さも当時の浸水深と言い伝えられており、これは地盤から555 cm の高さに位置する。両者には大きな差 (380 cm・555 cm) があるが、いずれも今回の浸水深320 cm を大きく超えており、明治26年の大洪水がいかに凄まじいものであったかを物語っている。さらに、真備公民館川辺分館の駐車場脇(写真2)にも「神楽土手」が現存しており、地盤高は110 cm となっている。なお、

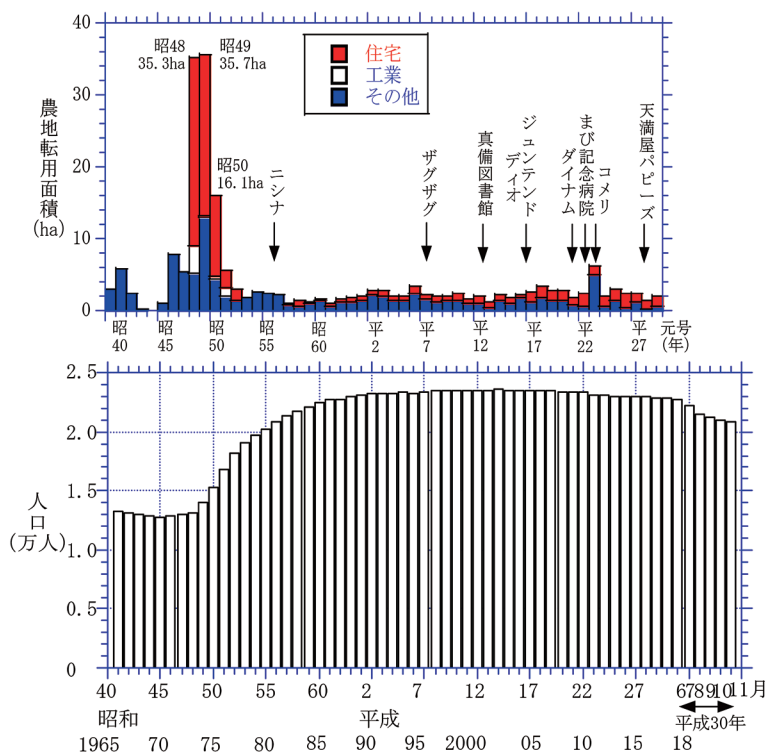
図9 真備町における人口と農地転用面積 (ha) の推移

図9には、真備町における人口と農地転用面積の推移を示した。なお、倉敷市農業委員会事務局真備駐在が保管していた農地転用の資料が水害で被災したため、倉敷市役所にある事務局に保管されたデジタル資料や財政課の地籍資料に基づいて農業委員会事務局が作成された農地転用面積に関するデータを提供頂いて使用した。図9から、水田を住宅地に転用する農地転用の面積が1973(昭和48)年には26.3ha、同49年が22.5ha、同50年が11.2haと、わずか3か年で60haと急増していることがわかる。人口は、1965(昭和40)年に13,225人であったが、1970(昭和45)年には12,546人とやや人口が減少しているが、翌年の1971年頃から人口が増加に転じ、1975年には16,862人、1980年には20,899人、そして1985年には22,704人と、1970年から1985年のわずか15年間で人口が10,158人(1.8倍)も急増しており、高度経済成長期における戸建て需要の増大により農地を宅地に転用して、倉敷市の瀬戸内海沿岸部の児島・水島・

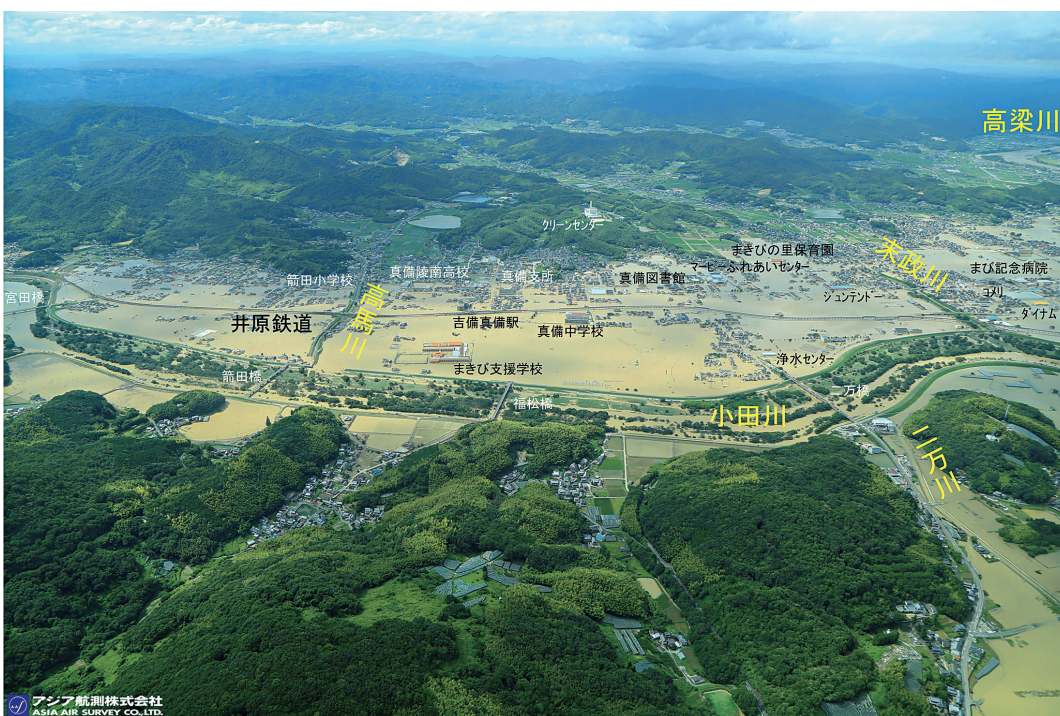
写真3 真備町の東部(上)と西部(下)の空中写真(2018年7月8日撮影, アジア航測株式会社から転載)

発生時の7月8日に撮影した真備町東部の空中写真を転載して示した。この写真は高梁川の堤防西岸に位置する辻田・川辺・岡田地区を南東方向から撮影しており、東西を貫く山陽道に沿ってニシナフードバスケット、山陽マルナカ、まび記念病院、コメリなどの施設も浸水により甚大な被害に見舞われていることがわかる。写真3(下)はアジア航測株式会社が小田川の南側から真備町西部を撮影した写真で、山際から小田川までの範囲、さらには小田川南岸の一部も浸水し、高馬川や小田川、末政川の堤防が決壊していることも見て取れる。

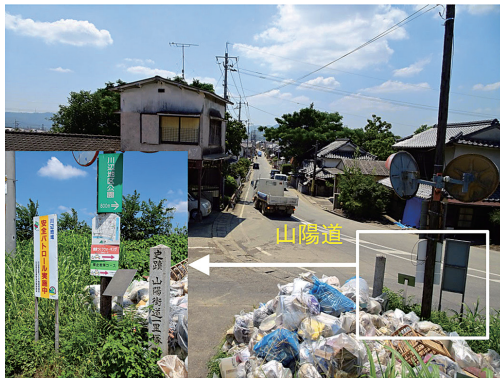
写真4 高梁川堤防から望む川辺集落と堤防脇に立つ「史蹟 山陽街道一里塚」の石碑 (2018年7月20日撮影, 川辺)

著者らによる浸水痕跡調査の際に撮影した写真を、写真4～写真15に示した。写真4には、高梁川堤防から望む川辺集落と堤防脇に立つ「史蹟山陽街道一里塚」の石碑を示した。(2018年7月20日撮影、川辺)。高梁川の西岸の自然堤防に立地する川辺集落は、江戸時代には山陽道に沿って本陣や脇本陣が置かれて川辺の宿場町として繁栄しており、前掲したように周囲には「神楽土手」を築いて水害を防いでいた。写真5には、真備公民

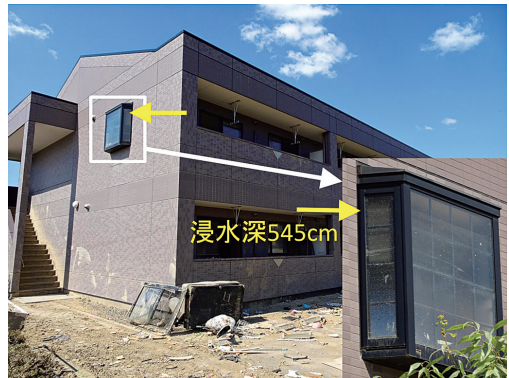
写真7 新築の賃貸住宅における浸水被害 (2018年7月31日撮影, 箭田)

リスクの高い場所ではあるが、好立地の条件から多くの住宅が建設されている。写真7には、新築の賃貸住宅における浸水被害（2018年7月20日撮影，箭田）を示しており，2階の出窓の上まで痕跡が確認でき，水位が545 cmにも達していることがわかる。真備町では，現在も農地転用による宅地開発が進んでおり，特に土地資産運用や相続税対策のための新築の2階建て賃貸アパートが多くの箇所で見られる。写真8には，分譲住宅地と住家の浸水被害（2018年8月8日撮影，尾崎）を示した。被災時も「好評分譲中」の看板が掲げられており，分譲地の奥には400 cmも浸水した新築の住宅が確認でき，修繕工事が進められている。写真9に示した特別養護老人ホームでは，後方の低層平屋建ての施設（地盤高375 cm）が冠水しており，施設全体がほぼ水没する被害（2018年7月20日撮影，有井）が生じていた。しかし，事前の施設長の判断により系列の施設に入居者を移動させていたために，人的被害は発生せずに済んでいる。本施設は居住性やデザイン性を重視して平屋建てとしているが，浸水想定が5mを超える地域ではハードとソフト両面の浸水対策が重要であるものと考えられる。

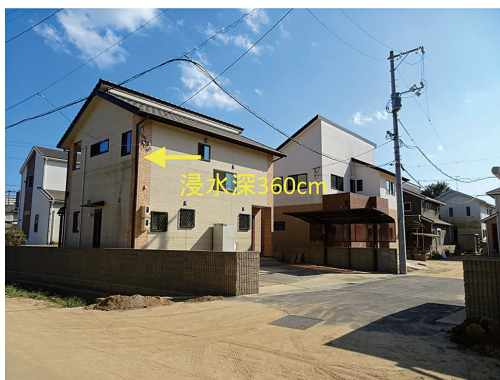
写真6 新興住宅地における浸水被害 (2018年7月20日撮影, 有井)

写真6には、有井地区の末政川東岸に隣接する2013年に開発された新興住宅地における浸水被害の状況である。周辺の浸水深よりはやや低いが、地盤高360 cmに浸水痕跡が確認できる。本地区は、東に約500 mに井原鉄道の川辺宿駅、300 m北東には前掲したコメリやディオなどの大規模店舗が位置しており、低平地の水田を転用した洪水

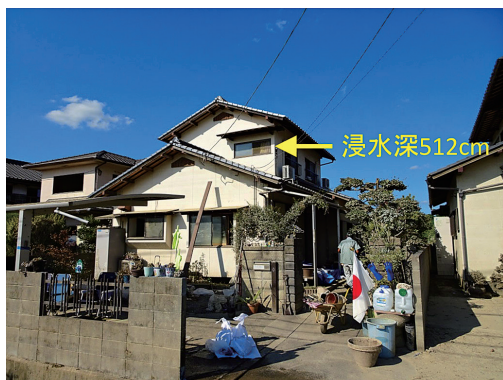
写真10 末政川西岸に位置する住家における浸水被害 (2018年7月20日撮影, 有井)

写真10には，末政川西岸に近接する住家を示しており，2階の外壁に512 cmの痕跡が確認できる（2018年7月20日撮影，有井）。この住家の住民へのヒアリング調査から，「避難が間に合わずに2階に取り残されていたが，ボートで救助されて命拾いをした」と述べている。岡山県防災対策本部の取りまとめでは，警察・消防・自衛隊・海上保安庁による救助者は地区人口の1割に当たる2,350人に上回り，住民による記録に残らない救助を含めるとさらに割合は膨らむものと，2018年8月6日（朝刊）付けの山陽新聞で紹介されている。さらに，山陽新聞社が実施したアンケート調査では，救助された人に避難をしなかった理由を複数回答で尋ねた結果，「これまで災害を経験したことがなかったから：62%」，「2階に逃げれば大丈夫だと思った：50%」などの回答が多く寄せられた（山陽新聞社，2018）。なお，末政川西岸は7日0時過ぎ，この東岸と有井橋下流の東岸が

6時30分から7時の間に決壊し，泥水が住宅地に流れ込み，堤防近傍の住宅は泥流で押し流される被害に見舞われ，多くの死者も生じている。写真11には，小田川南岸の服部集落における住家の被害状況である。ここでは，天井川の真谷川西岸が決壊して服部集落に泥水が流れ込み，2階内部の土壁が剥がれ落ちて525 cmの浸水痕跡が確認できるなど，山麓と小田川南岸に挟まれた低平地では500 cmを超える甚大な浸水被害が確認できる。

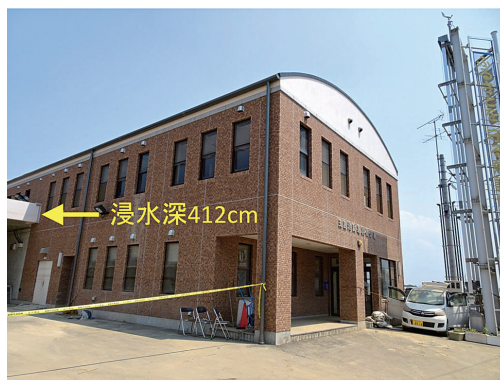
写真13 玉島消防署真備分署における浸水被害 (2018年7月20日撮影, 有井)

写真12には，倉敷市真備支所の庁舎内における被害の状況を示した（2018年7月31日撮影，箭田）。1階の天井（高さ330 cm）まで浸水してボードが剥がれ落ちており，別棟でも490 cmの浸水痕跡が確認できる。写真は2018年7月31日に撮影されたもので，被災から3週間後でも役所の機能が十分に復旧していないことがわかる。写真13には，玉島消防署真備分署の外観を示した（2018年7月20日撮影，有井）。浸水痕跡は412 cmの高さで，1階部分が水没し，朝日新聞の2018年8月25日（朝刊）に掲載された「西日本豪雨「6」水没した」では，「（前略）午前3時ごろ，分署にも水が入り始め，30分で1階は水没。停電し，電話の音も絶えた。中にいた署員ら24人は2階で孤立した。（中略）市消防局から無線で救助要請があった場所が伝達される。だが屋根しか見えず，番地を聞いてもわからない。「とにかく助けないと」。ゴムボートに隊員3人と乗り込んだ。鍋をたたくような音や助けを求める声を頼りに，外からは見えない住民を捜す。2階の天井近くまで水が迫った家の屋根裏からは，お年寄りを助け出した。小寺ら分署員も消防のボートに助けられ，すぐに救助活動に加わった。市消防局が7日に受けた119番通報は2407件。1ヵ月分とほぼ同じだった。（後略）」と述べており，当時の消防署の状況がよく記されている（朝日新聞，2018）。

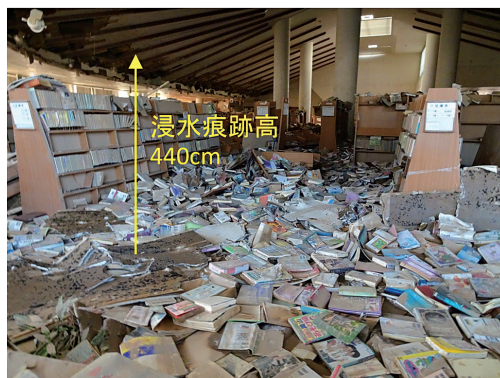
写真14 真備図書館における浸水被害 (2018年7月20日撮影, 箭田)

写真14には，真備町の交流施設である「マービーふれあいセンター」の西側に隣接する平屋建ての倉敷市真備図書館の浸水被害の状況を示した。図書館では440 cmの浸水痕跡が確認され，館内が水没する被害に見舞われ，12.5万冊の所蔵が破棄する甚大な被害に見舞われている（2018年7月20

日撮影、箭田)。これらの建物は地盤から170 cmの高上げをしており、周囲の低平地では510~567 cmの浸水痕跡が確認されている。図書館の東の有井集落にあるホームセンターは平屋の店舗がほぼ水没したため、取り壊して撤退を余儀なくされている。写真15には、倉敷まきび支援学校の1階の被害状況を示した。廊下には天井(265 cm)まで泥流の痕跡が認められ、浸水痕跡は最高485 cmと甚大な被害を受けていることがわかる(2018年7月31日撮影、箭田)。倉敷まきび支援学校は2014年に開校され348人が通学する県内最大の支援学校であるが、校舎の2階までが浸水し、スクールバス6台も廃車となったが、当時は職員と児童生徒が不在であったため、人的被害は発生しなかった。現在は知的障害部門の高等部のみが、運動場に2階建てのプレハブを建てて2学期の授業が開始されているが、知的障害部門の小学部・中学部、肢体不自由部門・訪問教育は、岡山南・倉敷・早島の各支援学校に分散して開講されている。
