# 2018年7月豪雨により山口県東 部で発生した洪水・土砂災害の特 徴

## Characteristics of Flood and Land Slide Disasters in Eastern part of Yamaguchi Prefecture by Heavy Rainfall in July 2018

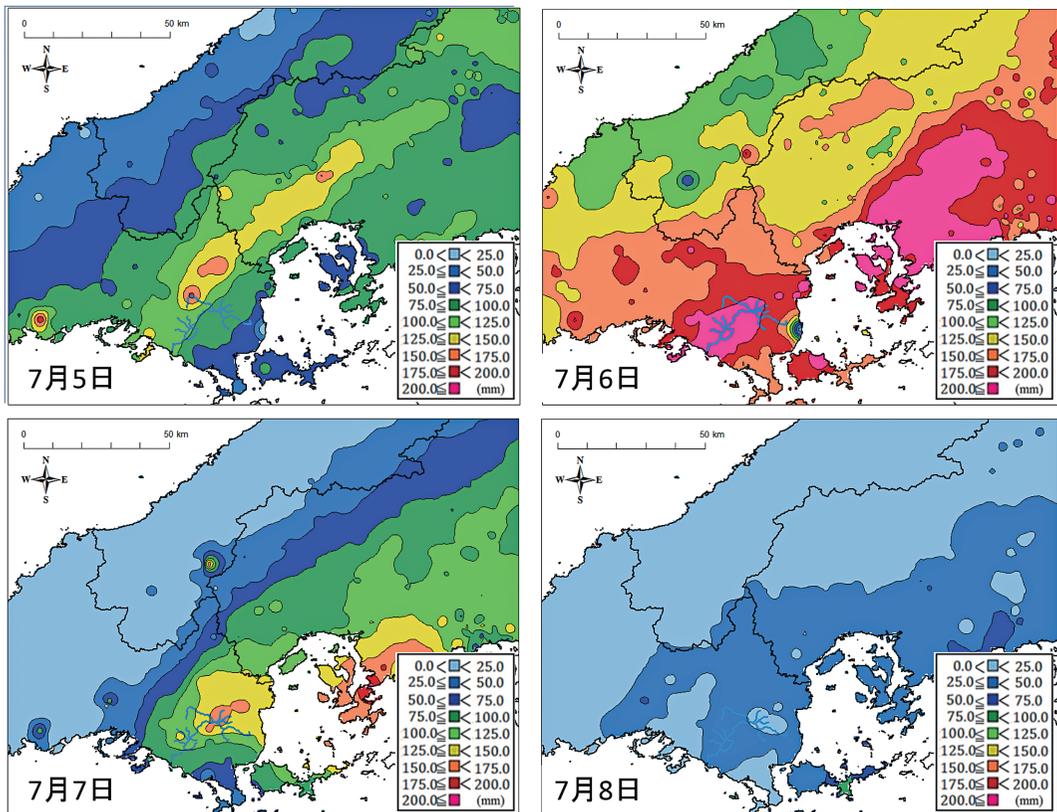
図1 島田川流域および周辺地域における2018年7月5日～8日の日降水量の分布図

mm を超える強雨を観測しており、150 mm を越える豪雨域も観測されている。6 日には雨域の中心が南下して広島湾を挟んだ北東-南西の帯状に175 mm を超える豪雨域が出現しており、広島市の安芸区から海田町、坂町、呉市、熊野町から内陸部の地域、さらには島田川流域では200 mm を超えていることがわかる。翌7日にはやや豪雨がやや収束して広島湾を挟んだ東西で125 mm 以上の強雨を記録し、呉市や島田川中流では150 mm の豪雨を観測し、8日には50 mm 以下となっている。5日～8日の4日間(96時間)積算降水量は、400 mm を超える範囲が広島県中央部から山口県の錦川中下流、島田川流域に広がっており、東北東-西南西の方向で約120 km、幅が35 km 前後と帯状を形成している。島田川支流では、東川上流の三瀬川では540 mm の最大値を観測しており、この豪雨により土砂災害による人的被害や洪水災害による住家の浸水被害が発生した。

今回の豪雨では、山口県東部における豪雨の空間的特徴を見るため、山口県の外、広島県(広島県土木建築局河川課, 2018)と島根県(島根県土木部河川課, 2018)から雨量データの提供を受けて、7月5日～8日(4日間, 96時間)を対象に、日降水量の分布図を図1に、4日間積算降水量の分布図を図2に示した。7月5日は県東部から広島県中央部にかけて、北東-南西の帯状に100

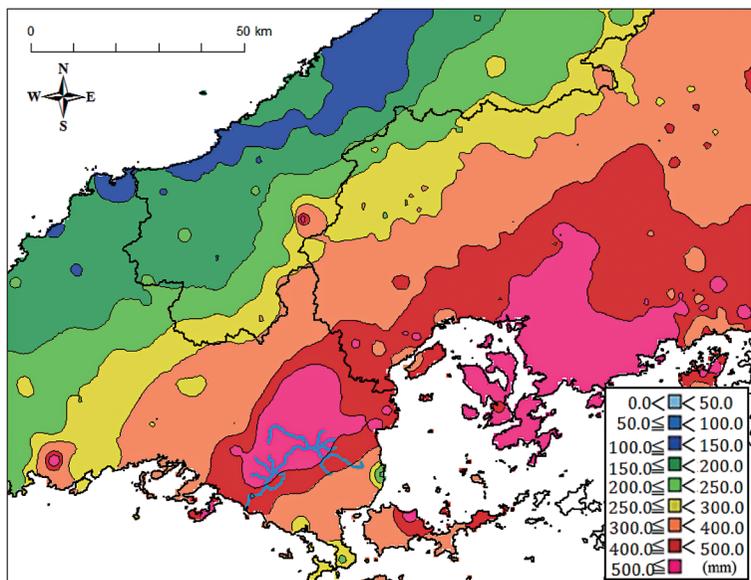
図2 島田川流域および周辺地域における2018年7月5日～8日(4日間, 96時間)の積算降水量の分布図(水色のラインは島田川水系)

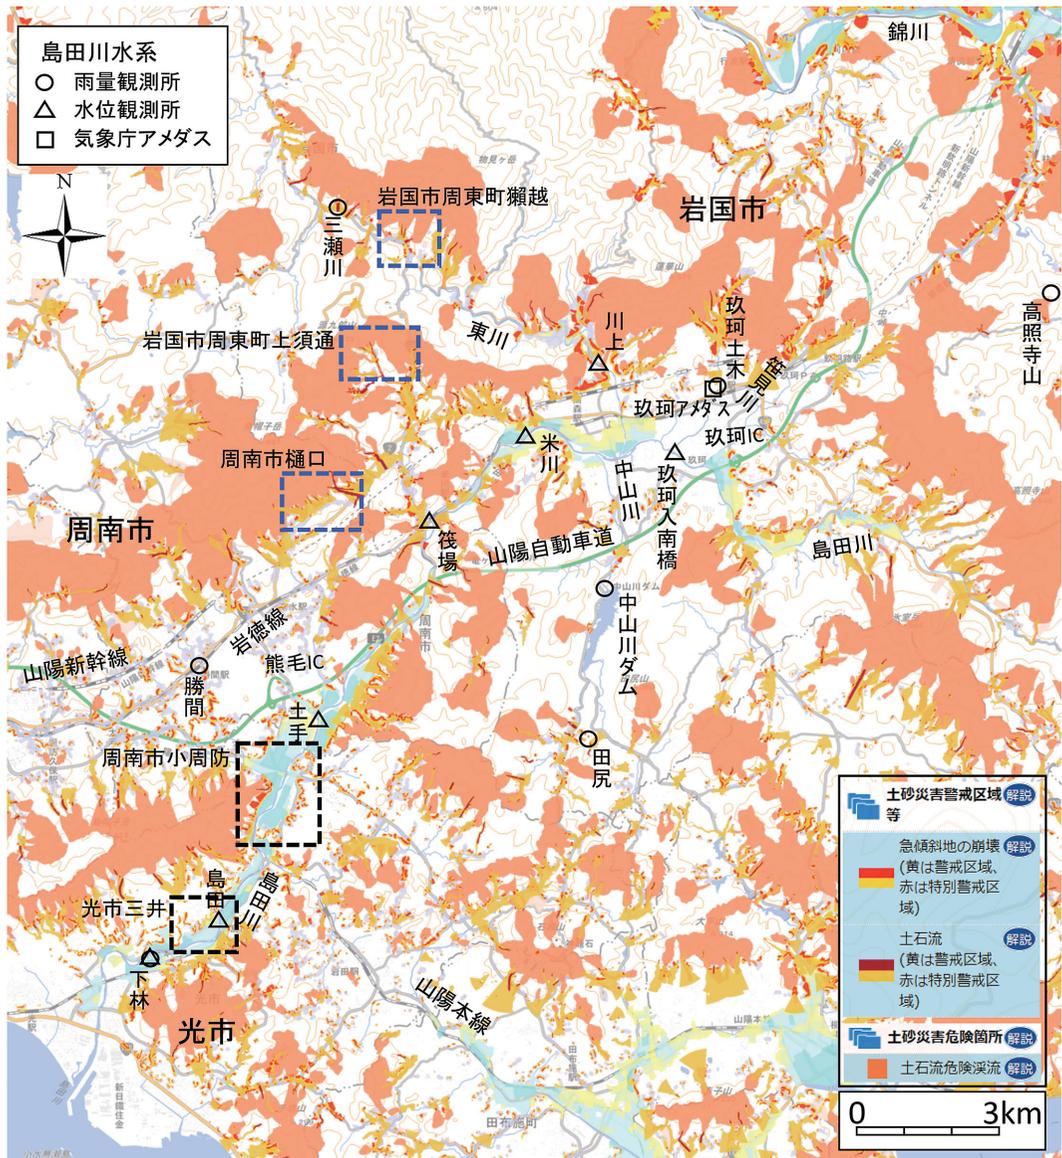
た(国土交通省「重ねるハザードマップ」(2018)より転載,加筆)。鳥田川の上流の東川には三瀬川, 笹見川に上流には高照寺山, 中山川にはダムと田尻に雨量観測所が設置されている。これらの支流が合流する玖珂地区には玖珂入南橋や米川の水位観測所が置かれ, 下流までの区間には筏場, 土手, 鳥田, 下林の水位観測所が配置されている。また, 玖珂地区には気象庁のアメダス(玖珂)と玖珂土木の雨量観測所が置かれ, 下流の下林にも雨量観測所が設置されている。

図3 島田川流域の雨量・水位観測所の位置、土石流災害(□)が発生した箇所、浸水調査を行ったエリア(□)(国土交通省「重ねるハザードマップ」(2018)より転載、加筆)

図3には、島田川流域の雨量・水位観測所の位置、土石流災害(青色の破線枠)が発生した箇所、浸水調査を行ったエリア(黒色の破線枠)を示し

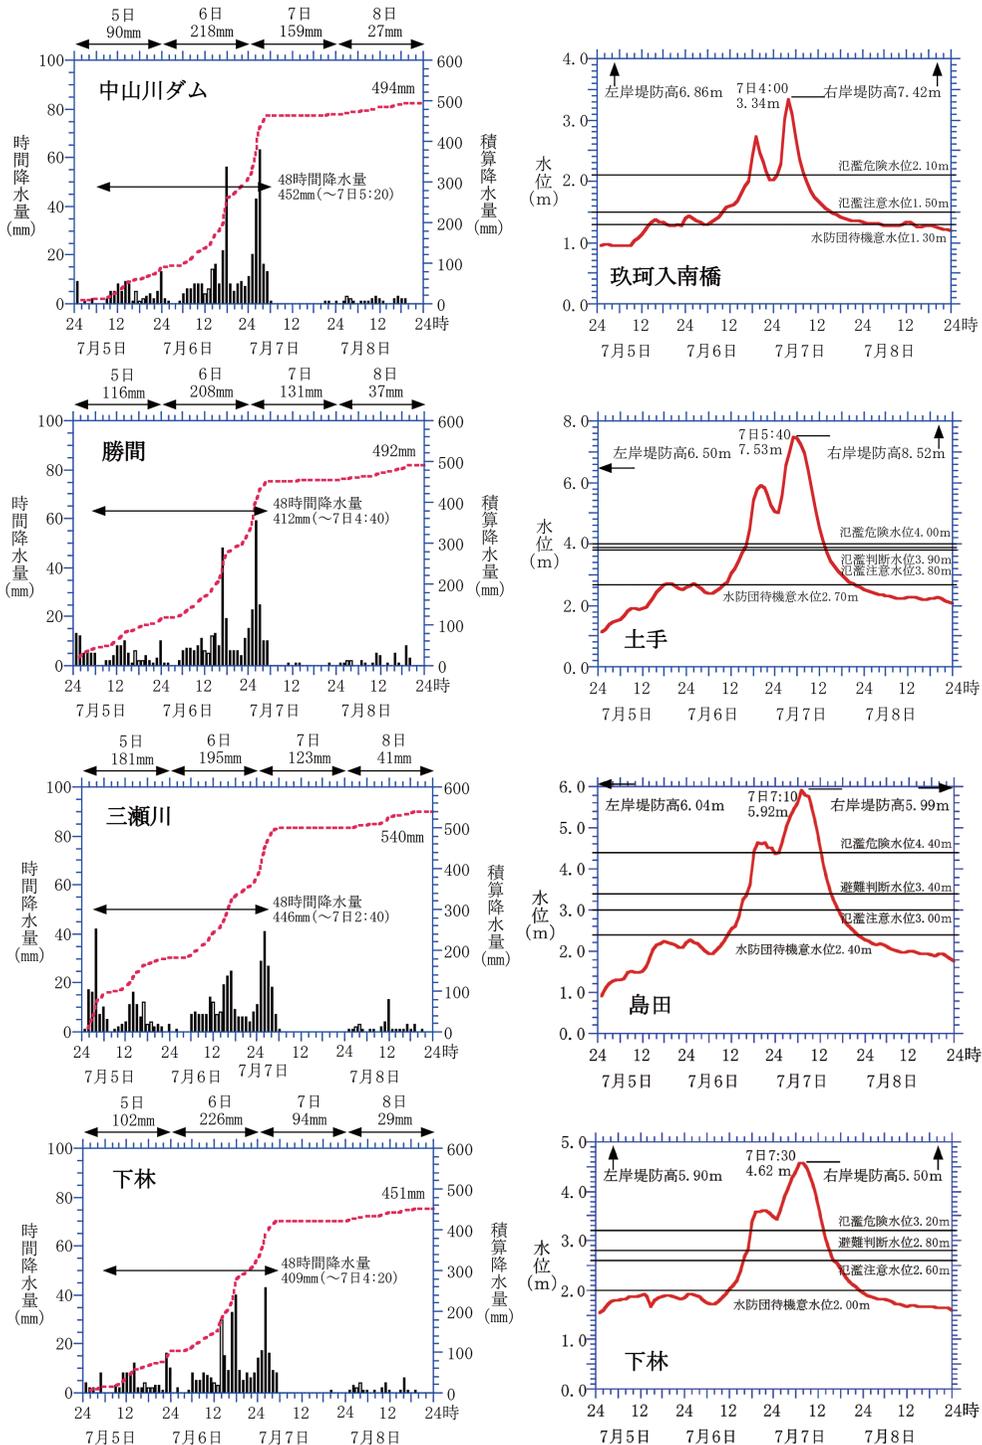
図4には, 2018年7月5日～8日における中山ダム・勝間・三瀬川・下林(雨量局)の時間降水量, 玖珂入南橋・土手・鳥田・下林(水位局)の水位の推移を示した。鳥田川支流の中山川の中山ダムでは5日昼前から雨量強度が高まったが6日未明には収束し, 翌日早朝から再度強度が高まり6日夕方前後と翌7日未明に2度の雨量のピークに達し, 6時過ぎには収まっている。最大48時間降水量は7日5時20分に452mmを観測しており, 4日間に積算降水量も494mmと500mm近くに上っている。これに伴い, 鳥田川上流の玖珂入南橋の水位観測所では6日10時過ぎには氾濫注意水位の1.50mを超え, 急激に水位が上昇している。このため, 周南市と光市には15時18分に洪水警報

が発令されている。17時20分過ぎには氾濫危険水位の2.10mを超えている。中流域から西のJR岩徳線の沿線に位置する勝間でも中山ダムとほぼ同様の降水イベントを観測しており, 4日間に積算降水量は492mmとほぼ同値, 最大48時間降水量は412mmと90%強の雨量となっている。中流の土手水位観測所では6日の15時20分過ぎに氾濫注意水位の3.80m, 同50分には氾濫判断水位の3.90m, 16時20分過ぎには氾濫危険水位の4.00mを越えており, 近隣の周南市三丘地区の一部では17時に「避難準備・高齢者等避難開始」, 18時20分に「避難勧告」が発令された。下流の鳥田水位観測所やさらに下流の下林水位観測所でも水位が急激に上昇し, 鳥田では氾濫危険水位の4.40mを6日の18時前に, 下林でも同水位の3.20mをほぼ同時刻の17時40分前に超過しており, 近隣の光市の三井地区では17時25分に「避難準備・高齢者等避難開始」, その37分後の18時7分に「避難勧告」が発令され, 19時15分からは発令地域が順次拡大され, 20時24分には光市内全域に避難勧告が発令されるに至った。なお, 水位の最高位は中流の玖珂入南橋で翌日7日4時, 下流の土手・鳥田・下林で5時40分・7時10分・7時30分に観測しており, 土手では左岸に堤防高6.50mを大きく超え

る7.53 m、島田でも右岸の堤防高5.99 mに匹敵する5.92 mを観測しており、前者では外水氾濫が発生していることがわかる。

図4 2018年7月5日～8日における中山ダム・勝間・三瀬川・下林(雨量局)の時間降水量, 玖珂入南橋・土手・島田・下林(水位局)の水位の推移

周南市樋口でも7日2時56分頃に発生した土砂崩れで国道2号線北側の住宅が倒壊し、60代女性1人が亡くなっており、ここでは警戒区域指定に指定されていたが特別警戒区域は無指定の箇所です。土石流が発生し、被害に巻き込まれている。樋口地区に近い図4に示した勝間雨量観測所では、土砂崩れが発生した時間帯に時間降水量が60 mm を超える最大の降水イベントのピークが発生しており、400 mm を超える降水により土砂崩れが発生したものと推察される。なお、避難準備・高齢者等避難開始は6日10時、土砂災害警戒情報は14時20分に発令されたが、避難勧告は発令されずに避難指示(緊急)が発令されたのは7日4時10分と災害発生後であった。

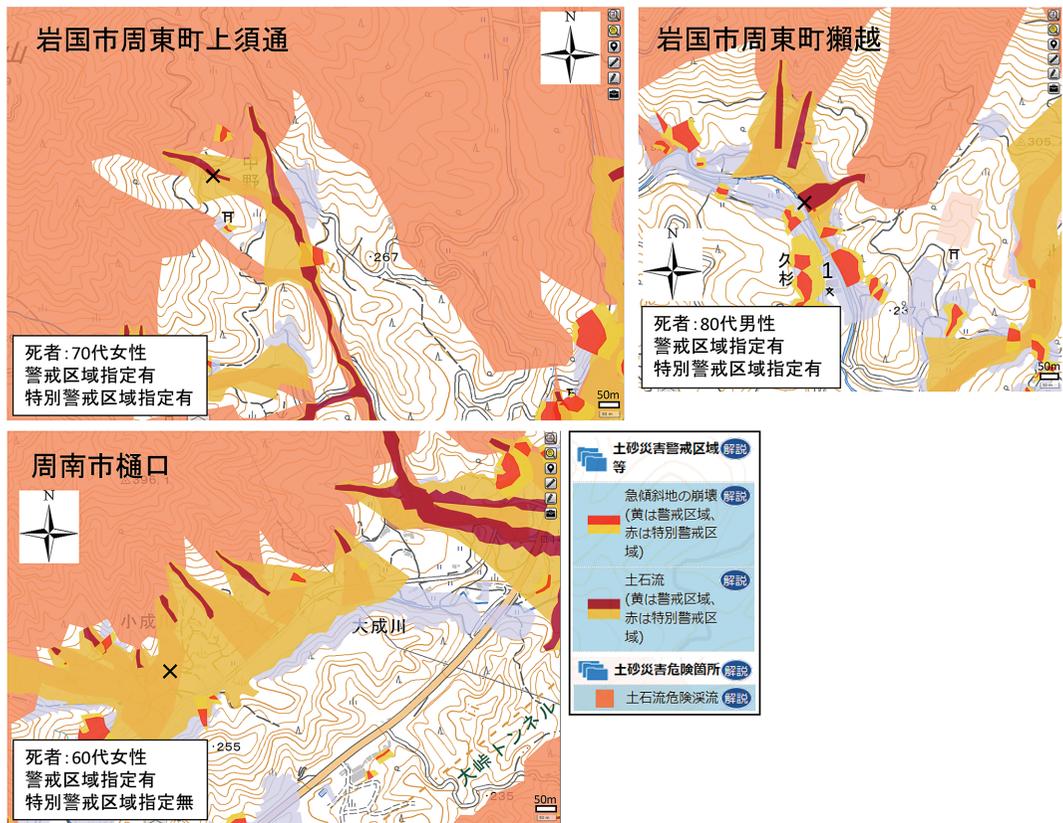
図5 山口県における土砂災害による死者の発生箇所(被災箇所×)(国土交通省「重ねるハザードマップ」(2018)より転載, 加筆)(図中の数字は写真番号と一致)

代の女性1人)の計3人となっている。周東町上須通では住宅の裏山で土石流が発生し、住家に流れ込むなどして、住民は亡くなっており、近くの住民は「ここに住んで60年になるが、こんなことは一度もなかった」と証言している。瀬越地区でも土石流が住宅を直撃し、倒壊して流され住民が

亡くなっているが、いずれも被災住家は警戒区域・特別警戒区域の指定箇所に位置していることがわかる。

日9:14現在:山口県, 2018)を表2に、山口県における土砂災害による死者の発生箇所(被災箇所×)を図5に示した(国土交通省「重ねるハザードマップ」(2018)より転載、加筆: 図中の数字は写真番号と一致)。県内における死者は、岩国市2人(周東町上須通:70代の女性1人, 周東町瀬越:80代の男性1人)、周南市1人(樋口:60

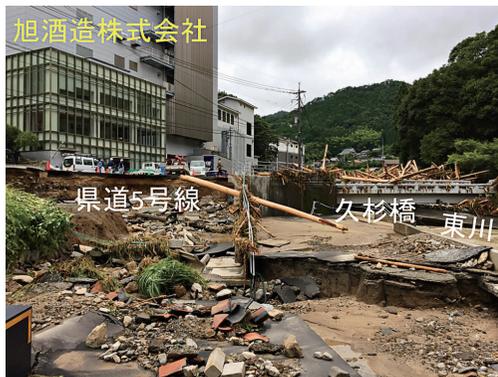
写真1には、瀬越地区の島田川水系の東川が溢れて瀬祭の蔵元「旭酒造株式会社」前の県道5号線が崩壊している状況を示した(Ameba News,

写真1 土石流に被災した瀬祭の蔵元「旭酒造株式会社」前の県道5号線と鳥田川系の東川 (news ameba, 2018)

2018)。土石流が発生して住民1人が亡くなった現場から南に約300 m 下った地点で、久杉橋には大量の流木が堰き止められて閉塞しており、東川の西岸に氾濫した泥流が酒造会社の工場や店舗に流れ込み、甚大な浸水被害が発生した。さらに、酒造会社では停電のため酒蔵の排水設備も停止したため工場での醸造が完全にストップし、酒造りに大きな影響をもたらした。また、「文」の地図記号の周東北小学校の体育館は避難場所に指定されているが、県道から泥流が流れ込んで使用が出来ない状況となった。なお、土砂災害警戒情報は6日14時35分に発令されたが、避難準備・高齢者等避難開始や避難勧告は発令されていなかった。

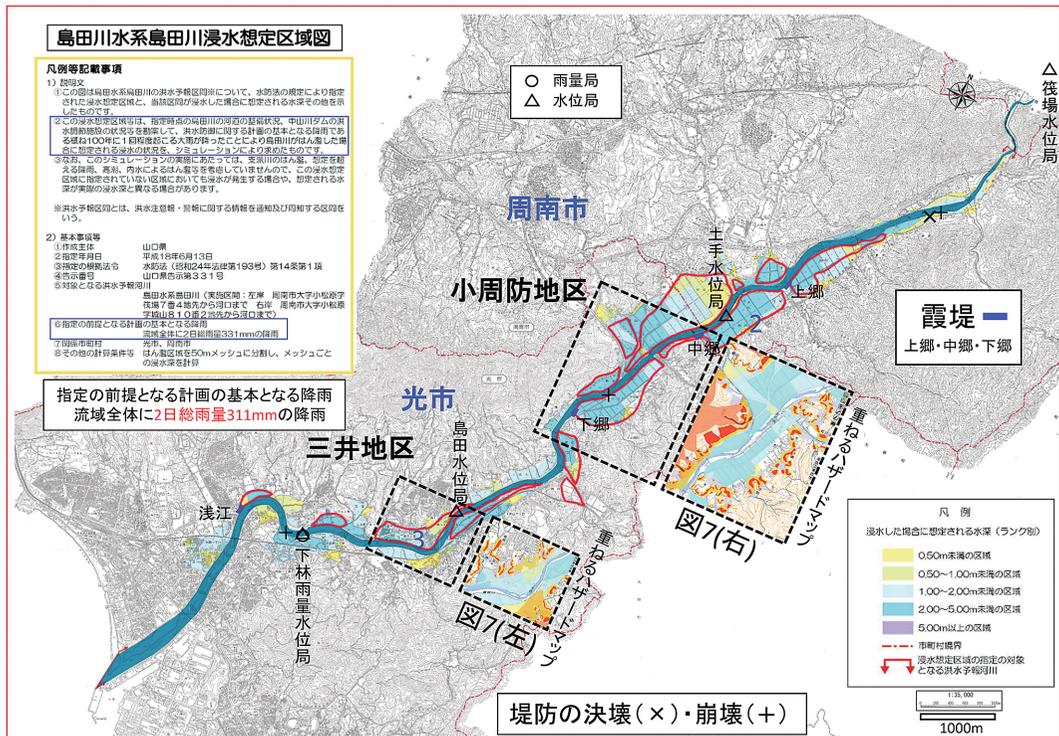
図6には、山口県河川課が作成した鳥田川水系鳥田川浸水想定区域図(山口県, 2006)と国土交通省のホームページで閲覧できる「重ねるハザードマップ」の三井地区と小周防地区を抜粋して示した。山口県東部を流れる鳥田川は、岩国市周東町の祖生に源を発し、周南市熊毛地区を抜け、光市で瀬戸内海に流れ込む二級河川で、大小23の支流があり、本流の全長は34.5 km、流域面積は269.5 km<sup>2</sup>で、光市の市街地は河口の沖積三角州の上に位置している。光市の虹ヶ浜や室積の海岸は、鳥田川によって運ばれた土砂で陸繋島が形成されている。浸水想定で指定の前提となる計画の基本となる降雨は、流域全体に「2日総雨量311 mmの降雨」と規定されており、図4に示した鳥田川上流域の支流の東川の三瀬川、同じく支流の中山川上流の中山川ダム、中流域にある勝間、河口に近い下林では、最大48時間降水量が446 mm、452 mm、412 mm、409 mmといずれも400 mm を越えており、流域全体で定められた311 mm を100 mm 以上も上回っていることから、鳥田川では氾濫により図6中の赤線で囲んだ約370haのエリアでの浸水被害が発生した。なお、浸水エリアは、日本防災士会山口県支部東部ブロックに所属する防災士により作成したものを転載している。

図6 島田川水系島田川浸水想定区域図(山口県, 2006)と「重ねるハザードマップ」(国土交通省, 2018)の三井地区と小周防地区(抜粋)(赤線で囲まれた範囲は浸水した地域。数字は写真番号)

図6にも示したが、島田川中流域の3か所(上郷・中郷・下郷と呼ばれる地区)と下流の浅江地区の1か所には「霞堤」と呼ばれる洪水時には遊水地の役割を担う堤防が存在する。著者は、宮崎県北部の延岡市を流れる一級河川の北川水系に設置されている「霞堤」における洪水軽減効果について調査を行っている。本水系において最大の霞堤である「家田霞堤」では、2016年の台風16号による豪雨に伴う洪水災害において、上流に建

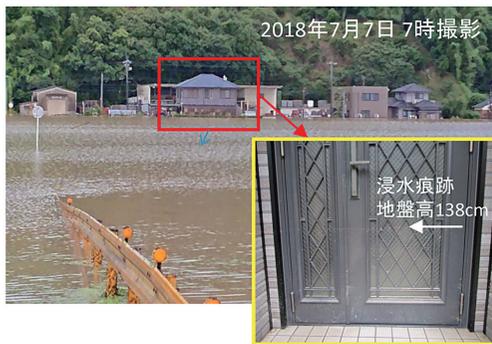
写真2には、鳥田川中流左岸の三丘地区の小松原における浸水被害の状況と現状、防災士の藤井氏の自宅玄関ドアの浸水痕跡を示した。自宅は地盤高138 cmの浸水痕跡が確認でき、床上浸水に見舞われている。藤井氏は「農地転用した水田を200 cmも盛土して宅地を県道144号線の高さと合わせ、さらに住宅の建設部分は30 cmも嵩上げ

写真2 島田川中流域左岸の周南市三丘地区における浸水状況と家屋の浸水痕跡(上:防災士の藤井氏提供(7月7日7時撮影))

し、さらに45 cmの基礎を設けて住宅を建設しており、浸水の被害を受けることはないと思っていた。」と証言しており、地域防災力の向上を担う防災士でも今回の被害までは想定していなかったことがわかる。

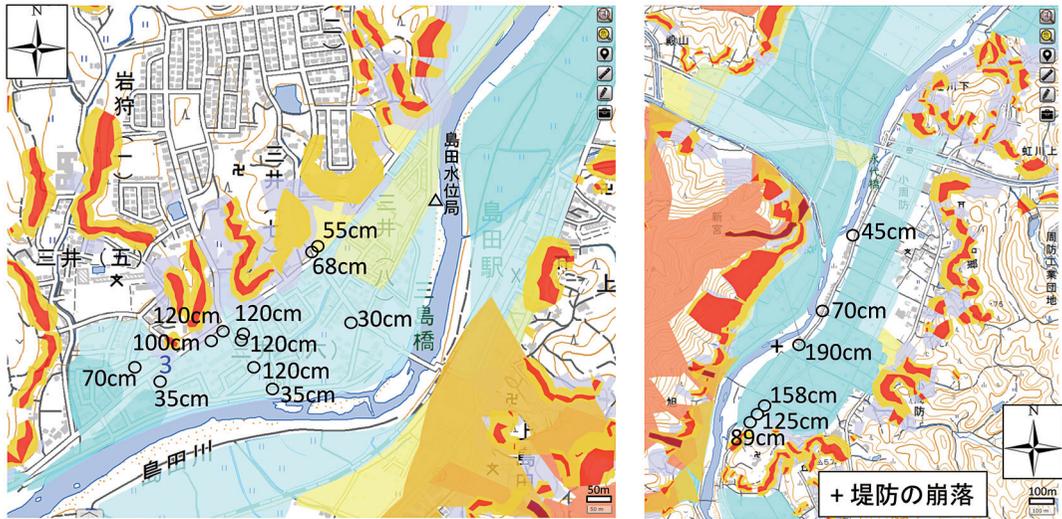
図7には、著者らが現地での浸水調査を行った光市の小周防地区(右)と三井地区(左)(国土交通省「重ねるハザードマップ」より転載, 加筆)(図中の数字は写真番号と一致。△は水位観測所)の浸水深(cm)を示した。島田川中流左岸の小周防地区では、堤防が崩落(+の位置)した箇所では農機具倉庫が190 cmの浸水被害を受け、堤防沿いの住家も80~160 cm前後の甚大な浸水被害を受けている。また、島田川下流域に位置する三井地区では、蛇行する島田川からの外水氾濫により濁流が写真3に示したように地区内に流入している(2018年7月6日撮影, DROP KICK@

図7 浸水調査を行った光市の三井地区(左)と小周防地区(右)の浸水深(cm) (国土交通省「重ねるハザードマップ」(2018)より転載, 加筆) (図中の数字は写真番号と一致。△は水位観測所)

dropkick\_hikari)。地区の山際を北東から南西に走る県道8号線と島田川に挟まれた地域が浸水被害に見舞われており、著者が実施した浸水痕跡調査から地区の中央部で地盤高100 cm以上の浸水被害に見舞われ、最大120 cmの痕跡が確認された。

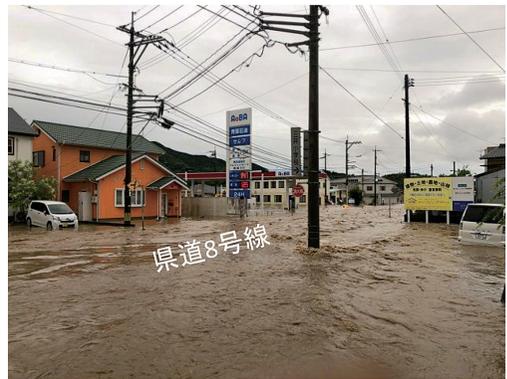
写真3 島田川の氾濫による光市三井6丁目の被害 (DROP KICK @dropkick\_hikari・2018年7月6日撮影)

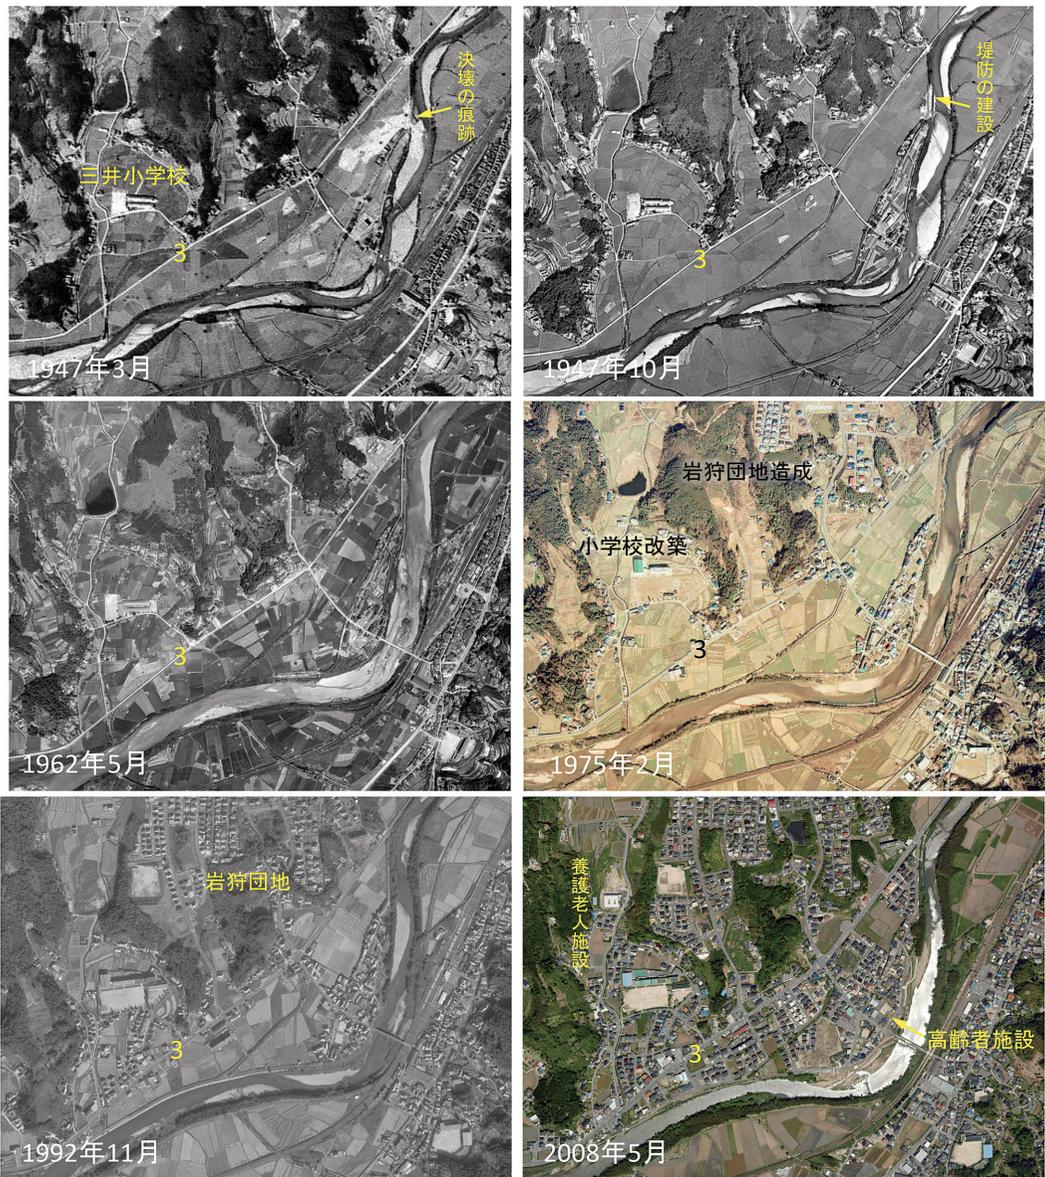
写真4には、光市三井地区における1947年から2008年までの国土地理院で公開されている空中写真を示した(写真中の数字は写真3の位置)。終戦直後の1947(昭和22)年3月の空中写真では、島田川西岸で堤防が決壊して三井地区に土砂が流入していることが確認できる。昭和50年に発行された光市史編纂委員会編の『光市史』には、巻末の年表において「昭和20(1945)年9月17日 島田川大洪水、市内の被害死者10人、負傷者20人、家屋全壊2棟、半壊3棟、床上浸水876棟、床下浸水1,527棟、田畑冠水40町歩、橋梁流失3か所(千歳橋、木下橋、三島橋)、道路崩落2ヶ所、堤防決壊3か所」と、死者10人をはじめ、甚大な物的被害が発生していることがわかる。この大洪水は「枕崎台風」によるもので、山口県東部に隣接す

る広島県では死者1,775人、行方不明者783人が発生している(広島県土木部砂防課, 1951)。空中写真はその1年半後に撮影されたものであることから、枕崎台風において決壊した島田川の状況が写っているものと推察される。住家は島田川の自然堤防上にわずかに存在する外、県道8号線の山際に点在しており、洪水災害への被災リスクを最小限に抑えるために、標高の低い低平地には水田があるが、住宅は建設されていないことがわかる。同年10月の空中写真では決壊した箇所堤防が建

写真4 光市三井地区における1947年から2008年までの国土地理院で公開されている空中写真(写真中の数字は、写真3の位置)

設されており、15年後の1962(昭和37)年でも土地利用に大きな変化は認められていない。

1975(昭和50)年の空中写真では、自然堤防上には多くの住家が立ち並び、北側の丘陵地は住宅団地が開発されている。1973(昭和48)年2月に発行された『光市現況』には昭和10年からの人口動

県光市, 1973)。1992(平成4)年の空中写真では、丘陵地の団地開発はさらに進み、三井地区の低平地でも自然堤防上の住宅地が県道8号線の方向に徐々に拡大し始めている。2008(平成20)年には、丘陵地の西側山麓にケアハウスが建設されており、低平地の水田は一部を残して住宅や高齢者施設(住宅型有料老人ホーム、デイサービス、グループホーム)等に転用され始めていることがわかる。2017(平成29)年の空中写真は省略するが、丘陵部には特別養護老人ホームが建設され、低平地には温泉健康交流施設が設けられている。また、県道沿いは空き地になっているが、その直後には写真3に示したガソリンスタンドも建設されている。

以上のように、1947年3月の写空中真では2年前の枕崎台風により決壊して土砂が地区内に流れ込んでいた三井地区も、1975(昭和50)年前後から丘陵地での森林を伐採した団地開発、さらには低平地での水田を転用した住宅や高齢者施設等の建設が進み、現在の状況へと変貌している。なお、地区内の公園には「光今積土地区画整備事業 完成記念碑」が平成10(1998)年2月28日の日付で建立されており、2.7haが区画整備事業で農地が転用されていることがわかる。三井地区は、丘陵部が急傾斜地の警戒区域・特別警戒区域に指定され、県道8号線と島田川に挟まれた低平地は0.5~5.0mの浸水想定区域に指定されていることから、後者の地域は今回のような浸水被害に見舞われるリスクを住民が十分に理解した上で、平常時の防災対策、災害時の避難行動等について、自主防災組織等での活動を充実させる必要があることが示唆された。
