2016年8月北海道豪雨時における 高原大橋の被災要因と対策の効果

The causes of damage to Kougen Ohashi Bridge during 2016-flood in Hokkaido and effects of the countermeasures

キーワード：河川災害，河道変化，河床洗堀，橋梁被害，橋長伸長

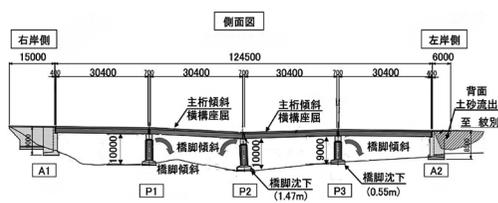
図2 被災橋梁側面図¹⁾

高原大橋は、図1に示されるように大雪ダム湖の直上流に位置し、石狩川に架かる橋梁である。図2に、被災橋梁の側面図¹⁾を示し、橋梁の諸元¹⁾を表1に示す。十勝地方とオホーツク地方および上川地方を結び、物流や観光面において重要な幹線道路である。

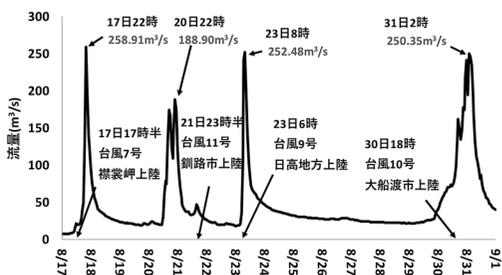
図3 石狩平観測所における観測流量³⁾

図3は、高原大橋から約1.5 km 上流に位置する石狩平観測所において、2016年8月17日から9月1日に観測された流量³⁾の時間変化を表したも

のである。8月17日17時半頃裳岬付近に上陸した台風7号の影響に伴い、17日20時に、2016年の石狩平観測所における最大観測流量となる259 m³/sを観測した。その後、20日には、台風11号に刺激された前線の影響に伴い、13時から流量が増え始め、22時に189 m³/sを観測した。なお、台風11号の北海道への上陸による直接的な流量の増加はみられなかった。23日6時頃に、北海道日高地方に上陸した台風9号の影響に伴い、6時から流量が増え始め、8時に252 m³/sを観測した。流量が20~30 m³/sに落ち着いてからおよそ5日後の30日0時頃から台風10号の北上に伴って、30日0時頃から流量が増加し始め、31日2時に250 m³/sを観測した。

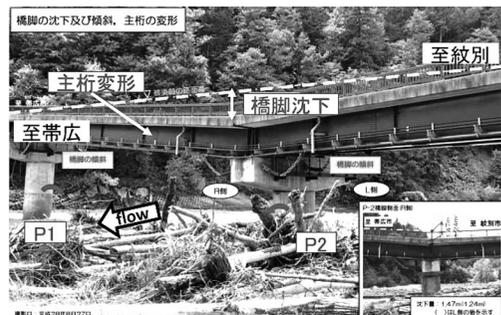
図4 被災後の高原大橋¹⁾

2016年8月17日から21日の台風7号および前線に刺激された台風11号の影響で、A2橋台護岸の洗掘と法面崩壊が発生し、同橋は8月20日に通行止めとなった¹⁾。水位上昇に伴って、橋梁の上流側左岸が水衝部となってA2橋台護岸付近の河岸浸食が進行して被災したものと推定される。次に、8月23日の台風9号の影響により、P2橋脚がA1橋台側に傾斜し、最大1.47 m沈下した¹⁾。図4に示されるように、橋脚の沈下によって、主桁のねじれ、高欄の損傷など、上部工の変形が発生した¹⁾。また、図5に示されるように、8月27日時点で、A2橋台護岸は、横断方向に41.5 m、縦断方向に29.0 mにわたって崩壊・消失している¹⁾。また、法面崩壊が進行し、A2橋台の背面盛土が流出している。さらに、8月30日の台風10号の影響により、P3橋脚がA2橋台側に傾斜し、0.55 m沈下した¹⁾。P2、P3橋脚はいずれも直接基礎であり、

続いて、台風9号の影響によって、実現象では、A2橋台護岸の洗堀と法面崩壊が進行することに加えて、図4に示されるように、P2橋脚が最大1.47m沈下している。計算結果において、台風9号による流量の影響によって、最もP2橋脚位置の

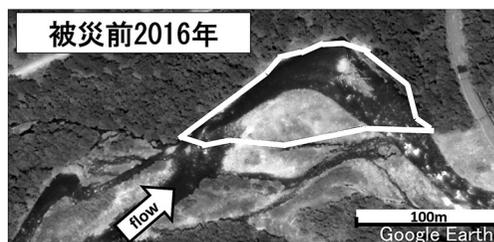
図7 2016年の河道状況

計算対象期間は、石狩平観測所の流量データを基に2016年8月17日から9月1日とした。計算区間は、橋梁近傍の流れが再現できるように、橋梁上流の湾曲部上流から橋梁下流部までとし、図6に示されるように、高原大橋から上下流に600mの範囲とした。被災前の地形データは、2009年のLPデータを用いた。しかし、図6に示される2009年と、図7に示される被災年である2016年とでは、河道状況が大きく異なることから、地形高の一部変更を、図8のように行うこととした。すなわち、図7において被災直前に撮影された2016年の航空写真における橋梁の上流側左岸で大きく

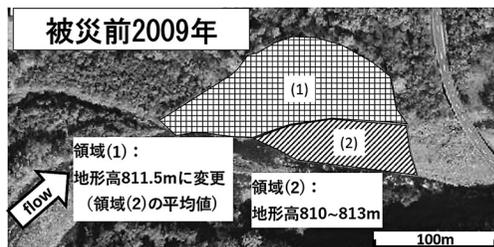
図8 地形高の変更

広がっている箇所(白枠部)を表現するために、図8に示される2009年に撮影された航空写真の領域(1)の地形高を、河床と同程度の高さである811.5m(領域(2)の平均値)に修正した。

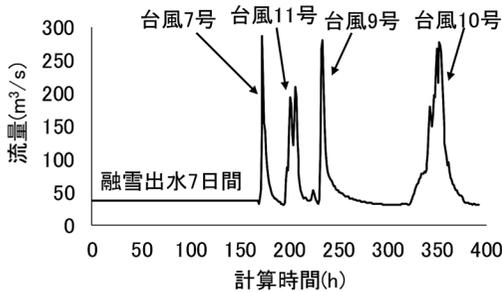
図9 上流端に与えた流量ハイドログラフ

北海道開発局旭川開発建設部が実施した流出解析によると、石狩平観測所における観測流量と流出計算による高原大橋地点での流量の比は、石狩平観測所地点の流域面積と高原大橋地点の流域面積の比による換算流量と概ね一致している。そこで、上流端の境界条件として与える流量ハイドロは、石狩平観測所での実測流量を用いて、石狩平観測所流域(113.2 km²)と高原大橋流域(125.2 km²)の流域面積比(1:1.1)で算出した。その結果を図9に示す。また、河道データを人為的に修正していることから、対象出水直前の河道形状に近づけることが必要となる。一般に河道の形状は、融雪出水時の流量規模で形成されていることから、対象とする出水の流量ハイドロを与える前に融雪出水流量として37 m³/sを7日間与えることとした。この融雪出水流量は、図10に示される2016年5月13日から6月1日の融雪および降雨による出水⁴⁾のうち、大雪ダムにおいて時間雨量が

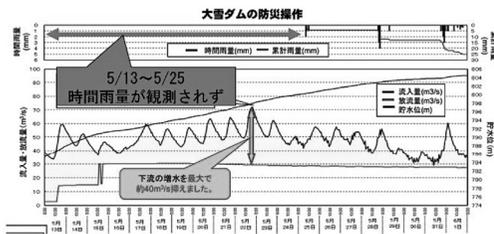
図10 大雪ダムの防災操作 (2016/5/13~6/1)⁴⁾

観測されなかった, 2016年5月13日0時から5月25日12時に, 石狩平観測所で観測された流量の平均値とした。図11は計算結果における融雪出水後の河床形状で, 黒い矢印はその時点における流路を示したものである。図11に示される融雪出水後の河床形状と, 図12に示される2016年の航空写真を比較すると, おおむね対象出水直前の河床形状が形成されている。また, 式(1)で表されるマンニングの式に, 平均的な川幅 B , 平均河床勾配 i , 平均粒径 d , マニングの粗度係数 n を与えて, 式(2)で表される無次元掃流力 τ^* が限界無次元掃

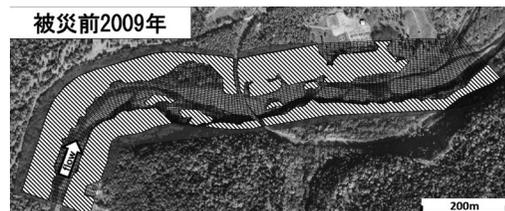
図13 植生の設定

ここで, h : 水深, s : 河床材料の水中比重である。なお, 計算に用いた値は, 平均的な川幅 $B = 70 \text{ m}$ (2014年航空写真より), マニングの粗度係数 $n = 0.033$ (2016年8月出水後に北海道旭川開発建設部によって実施された二次元流況解析²⁾において用いられた値), 平均河床勾配 $i = 1/70$, 平均粒径 $d = 50 \text{ mm}$, 砂の水中比重 $s = 1.65$ である。下流端の境界条件は, 等流条件とした。植生は, 図13に示されるように, 出水直前の航空写真を基に斜線部のように設定した。また, 植生密度は, 現地の状況を考慮して0.05とし, 樹木の抵抗係数は1.0とした。なお, 植生は, 水没しない条件としている。計算格子の大きさは, 横断方向におよ

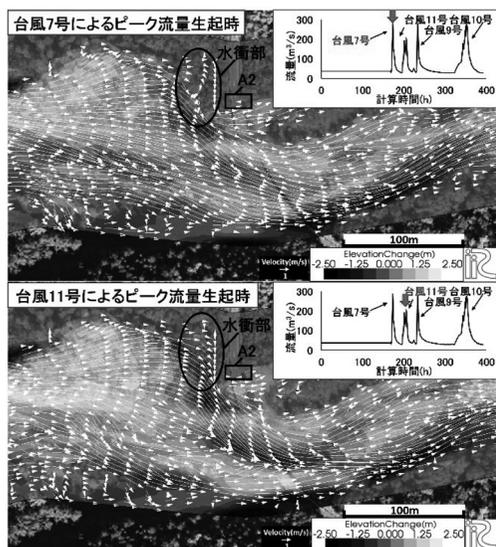
図14 台風7号および11号によるピーク流量生起時における河床変動量と流速ベクトル

最初に、被害が特に大きかったA2橋台、P2橋脚、P3橋脚位置近傍の流れに着目する。2016年8月17日から21日の台風7号および台風11号の影響によって、実現象では、図5に示されるようにA2橋台護岸の洗堀と、法面崩壊が発生し、高原大橋は8月20日に通行止めとなっている。図14は、台風7号によるピーク流量生起時および台風11号によるピーク流量生起時における河床変動量のコンターと流速ベクトル図である。凡例は、白色になるほど堆積することを、黒色になるほど洗堀することを表している。これを見ると、A2橋台の上流側の河床に流向を示すベクトルが集中し、水衝部となり、河床を洗堀することが示されている。

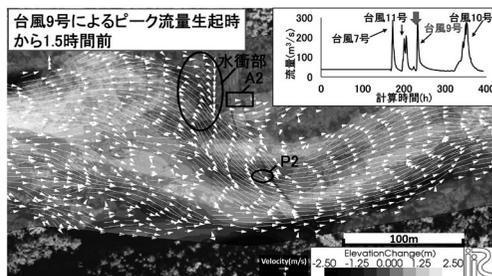
図15 台風9号によるピーク流量生起時から1.5時間前における河床変動量と流速ベクトル

河床が洗堀されたのは、台風9号によるピーク流量生起時から1.5時間前であり、その時の河床変動量のコンターと流速ベクトル図を、図15に示す。この時、橋梁に沿うように流れが集中し、P2橋脚位置の河床が0.96m洗堀されている。この洗堀深は、着目した時間の河床高から融雪出水後の河床高を引いて算出している。実際の橋脚周辺の河床は、ここで得られる河床の変化のほかに、橋脚による局所洗堀が発生する。本来であれば、この現象をモデルに組み込む必要があるが、局所的な三次元流れを求める必要がある。また、橋脚の沈下には、洗堀深以外にも地盤の支持力やフーチングの形状等様々な影響が考えられる。そこで、参考のため、平衡状態での橋脚周辺の局所洗堀深を算出し、求めた河床高からこの局所洗堀が発生した場合にどの程度の深さまで洗堀を受ける可能性があるかを見ることとした。なお、局所洗堀深を求める式は、平衡洗堀深さの推定式である、式(3)に示す、Laursen-Tochの式⁵⁾を用いた。

ただし、 Z_s は最大洗堀深(m)、 D は橋脚幅(m)、 h_0 は平均水深(m)、 K は定数(円形:1.35、方形:1.5)である。なお、この式は種々の局所洗堀深の算定式の中でも洗堀深が大きく算定される手法である。河床変動計算結果における河床洗堀深0.96mに式(3)で求めた局所洗堀深2.79mを加えると、合計の洗堀深は3.75mであった。融雪出水後の河床高810.211mから、合計洗堀深3.75mを

引くと、806.465 m となり、P2橋脚のフーチング下端の標高805.97 mを下回らなかったもののその差は0.5 m程度あり、大局的な河床の変動と局所洗堀による洗堀の両者によって、橋脚の沈下が発生したものと推察される。

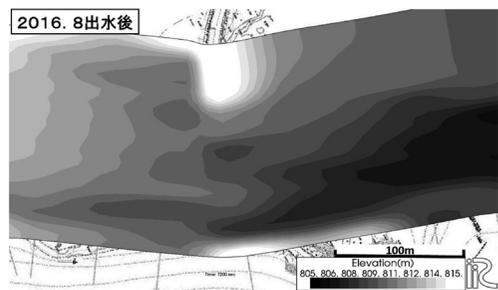
図17 2016年8月出水後の河床形状

次に、面的な河床形状の変化について着目する。図17は、2016年8月出水後に測量された地形データを基に作成した河床コンター図である。これと、図18に示される計算の最終的な河床コンター図を比較すると、橋梁が存在する横断面付近で洗堀部が2箇所に分かれる状況やその河床位は、概ね再現されている。しかしながら、計算結果では上流の堆積が過大に見積られるなど、一致しない箇所も存在している。この点については、上流から

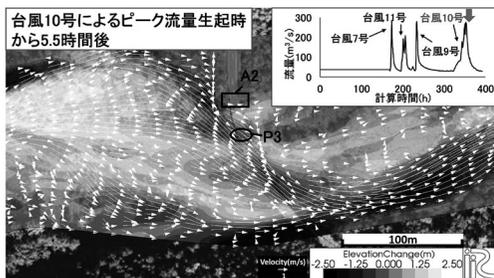
図16 台風10号によるピーク流量生起時から5.5時間前における河床変動量と流速ベクトル

最後に、台風10号の影響によって、実現象では、P3橋脚が0.55 m沈下している。計算結果において、台風10号による流量の影響によって、P3橋脚位置の河床が最も洗堀されたのは、台風10号によるピーク流量生起時から5.5時間後であった。その時の河床変動量のコンターと流速ベクトル図を、図16に示す。この時、橋梁に沿うように流れが集中し、P3橋脚位置河床が0.64 m洗堀されている。ここで、局所洗堀深2.72 mを加えると、合計の洗堀深は3.36 mであった。融雪出水後の河床高810.483 mから、合計洗堀深3.36 mを引くと、807.122 mとなり、P3橋脚のフーチング下端の標高806.42 mを下回らなかったもののP2橋脚と同様その差は0.5 m程度であり、大局的な河床の変動と局所洗堀による洗堀の両者によって、橋脚の沈下が発生したものと推察される。

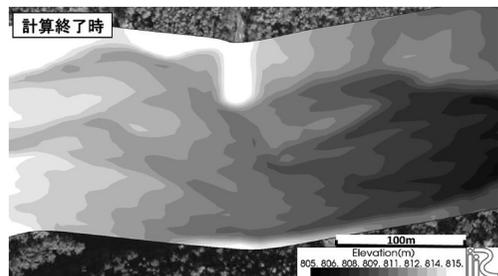
図18 計算終了時の河床形状

の土砂供給が過多であることが要因として考えられる。上流の土砂供給は、平衡給砂量を用いていることから、実際の現象は、平衡給砂量より少なかった可能性があるものと推定される。

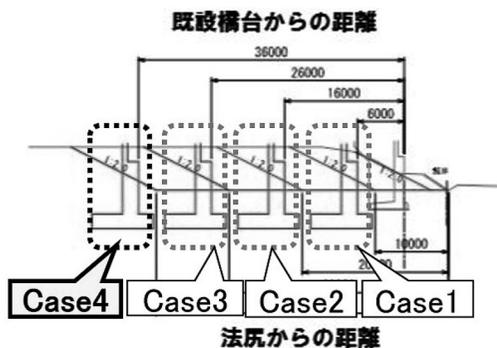
図19 道路盛土の掘削ケース²⁾

2016年8月出水後に、高原大橋が2016年8月出水と同規模の出水で被災することが無いようにするための対策手法の検討が、北海道開発局旭川開発建設部において行われている。対策は、A2橋台盛土を掘削し、橋長の延長によるものである。この検討は、二次元流況解析手法が用いられている。図19に示されるように、掘削延長が河川側の盛土法尻から10 m (Case1)、20 m (Case2)、30 m (Case3)、40 m (Case4) の4ケース設定され²⁾、比較検討が行われた。図20に示される二次元流況解析の結果、道路盛土を40 m掘削(橋台位置を36 m 伸長)することで、水衝部が解消されることが確認されたことから、新橋の橋長は、旧橋より45.8 m 長い170.3 m に設定された¹⁾。道路盛土を40 m掘削した際の横断面を図21に、新橋の側面図⁶⁾を図22に、新橋の諸元⁶⁾を表3に示す。本

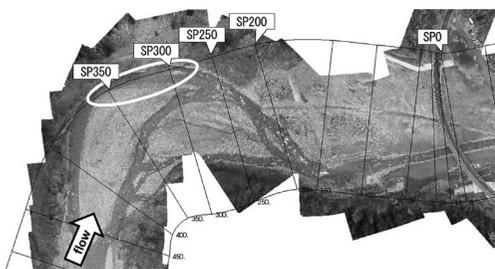
図23 はじめにインポートした河川測量データ

初期河床は、被災後の平成28年測量結果を基に、A2橋台側の道路盛土を40 m掘削した場合の横断面形状の変化を考慮したデータを用いた。図23に、河川測量データを iRIC 上にインポートした画像を示す。なお、新たに2018年11月にドローンにて

撮影した航空写真を背景画像として用いている。ここで、橋梁上流側の SP300, SP350付近(白丸部)をみると、河道が河川測量データの左岸側線の外側になっていることがわかる。この状態で計算を行うと、左岸の浸食が制限され、正確な河道の変化を予測することができないため、初期河床として与えた河川測量データの法線を、図24に示されるように、左岸側に延長することとした。左岸の形状が滑らかになるように、SP350の法線をおよそ30 m, SP300の法線をおよそ30 m, SP250の法線をおよそ25 m, SP200の法線をおよそ15 m, 左岸側に延長した。図25に示す境界条件として上流端に与えた流量ハイドロは、2016年8月出水を想定した。植生は、図26に示されるように、2018年11月の航空写真を参考に斜線部のように設定した。なお、植生密度は、2018年11月に撮影した航空写真から、植生が2016年8月出水時よりまばらであることが見受けられたが、ここでは、今後、植生が繁茂することを想定して、先の2016年8月出水の再現計算と同じ0.05とした。なお、植生は、水没しない条件としている。その他、縦断方向の

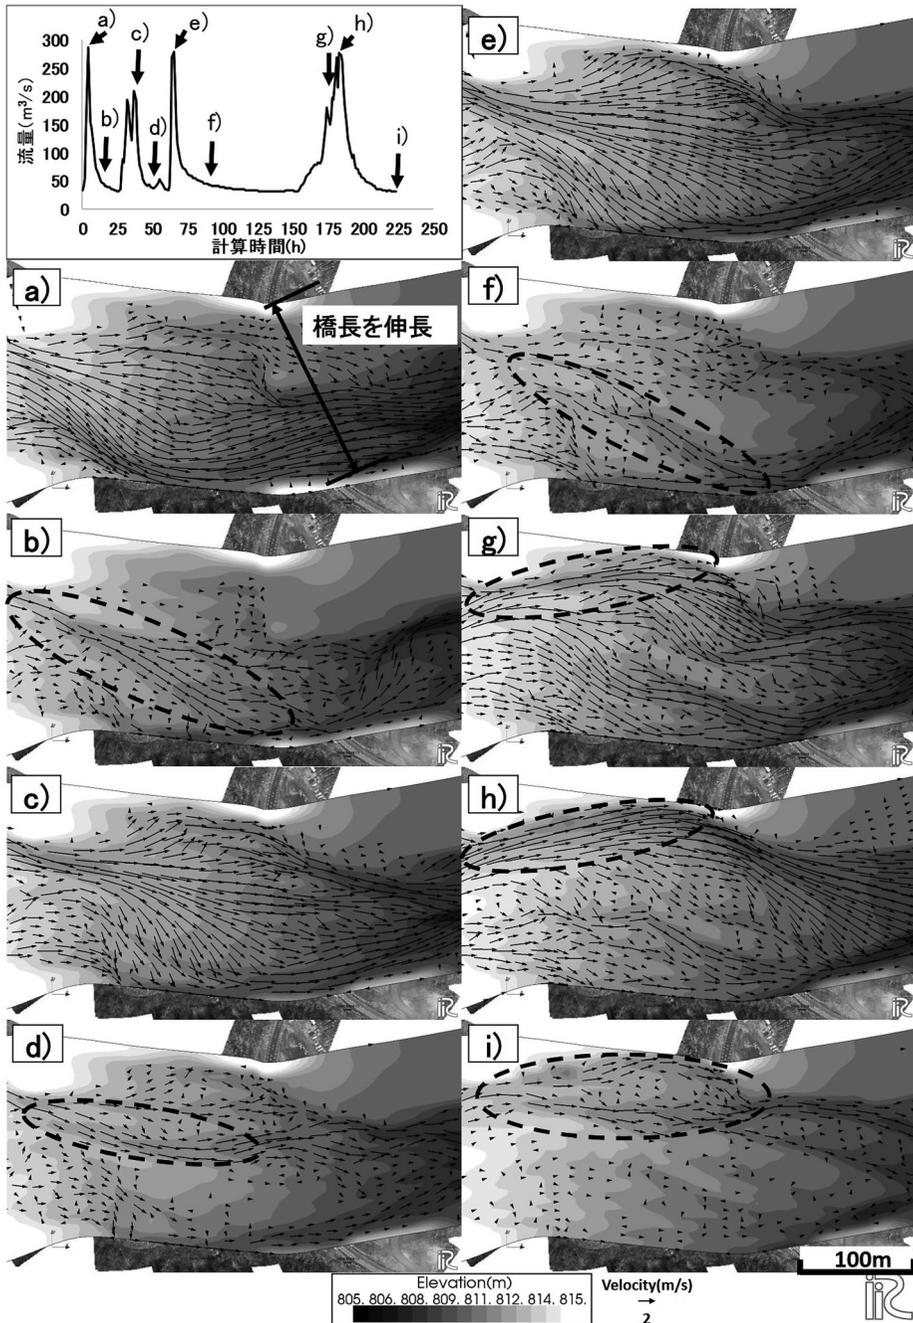
図27 上流端に与えた流量ハイドログラフおよび河床形状と流速ベクトル
 (a) 台風7号によるピーク流量生起時, (b) 台風7号によるピーク流量生起時から10時間後, (c) 台風11号によるピーク流量生起時, (d) 台風11号によるピーク流量生起時から10時間後, (e) 台風9号によるピーク流量生起時, (f) 台風9号によるピーク流量生起時から20時間後, (g) 台風10号によるピーク流量生起時から5時間前, (h) 台風10号によるピーク流量生起時, (i) 計算終了時)

図27に、上流端に与えた流量ハイドログラフと、各時間における計算結果における河床コンターと流速ベクトル図を示す。なお、計算結果の各図に付したアルファベットは、流量ハイドログラフにアルファベットで示す時点における図であることを表している。

最初に、流路および流況の変化について時系列でみることとする。a) 台風7号によるピーク流量生起時をみると、水衝部が解消され、流れが分散されている。橋長を伸長することで、流れを阻害しない河道の確保がなされている。b) 台風7号によるピーク流量生起時から10時間後をみると、主流路(黒点線部)が右岸側に寄っている。c) 台風11号によるピーク流量生起時をみると、水衝部が解消され、流れが分散されている。d) 台風11号によるピーク流量生起時から10時間後をみると、主流路(黒点線部)が河道の中心部にある。e) 台風9号によるピーク流量生起時をみると、水衝

部が解消され、流れが分散されている。f) 台風9号によるピーク流量生起時から20時間後をみると、主流路（黒点線部）が右岸側に寄っている。g) 台風10号によるピーク流量生起時から5時間前をみると、流路（黒点線部）が左岸側に集中し始めている。h) 台風10号によるピーク流量生起時をみると、主流路（黒点線部）が左岸に沿っている。i) 計算終了時をみると、主流路（黒点線部）が左岸側に寄っている。次に、主流路が左岸側に変動した要因を考察する。図28に、計算結果における河床変動量のコンターと流速ベクトル図を示す。c) 台風11号によるピーク流量生起時をみると、橋梁上流側の湾曲部左岸（黒丸部）が大きく洗堀されている。e) 台風9号によるピーク流量生起時を

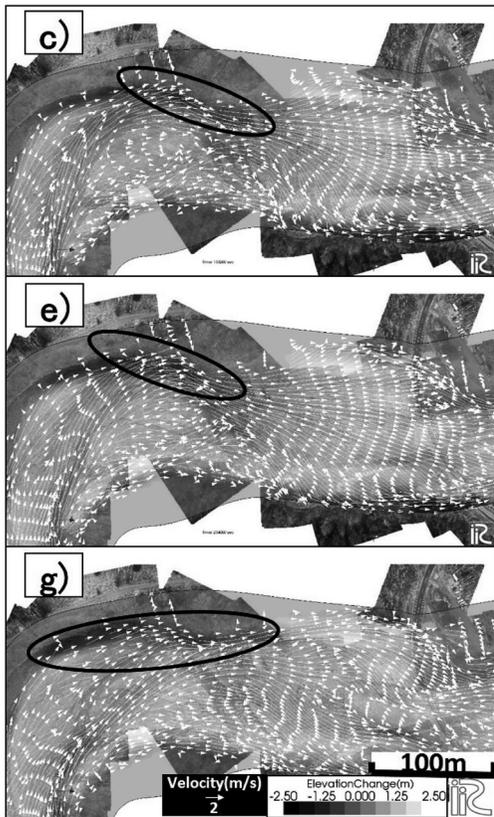
図28 河床変動量と流速ベクトル
(c) 台風11号によるピーク流量生起時, e) 台風9号によるピーク流量生起時, g) 台風10号によるピーク流量生起時から5時間前)

みると、台風11号ピーク流量生起時と同様に、橋梁上流側の湾曲部左岸（黒丸部）が大きく洗堀されている。g) 台風10号によるピーク流量生起時から5時間前をみると、橋梁上流側の湾曲部左岸（黒丸部）の洗堀が縦断方向に進行している。このことから、連続する台風規模の流量によって橋梁上流側の湾曲部左岸（黒丸部）の洗堀が縦断方向に進行して、主流路が左岸側に変動したと考えられる。

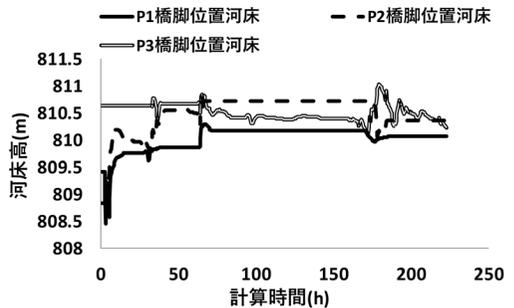
図29 P1, P2, P3橋脚位置の河床高の変化

続いて、新橋の被災に直結する各橋脚位置の河床に着目する。図29に示されるグラフは、P1橋脚、P2橋脚、P3橋脚位置河床の河床高の変化を表し、縦軸に河床高、横軸に計算時間を示す。P2橋脚位置の河床高は、初期河床高を下回る時間帯がなく、P2橋脚は河床洗堀を受けづらい位置であることがわかる。P1橋脚およびP3橋脚位置の河床に着目すると、P1が最大でおよそ1.2 m 洗堀（通水開始から3.5時間後）、P3が最大でおよそ0.6 m 洗堀（通水開始から172時間後）されるが、実際の新橋においては、河床から橋脚のフーチングの天端まで、P1橋脚およびP3橋脚のいずれも、およそ6.5 m の高低差があることから、沈下の可能性はないものと推定できる。次に、再現計算と同様参考のため、式（3）を用いて局所洗堀深を求め、

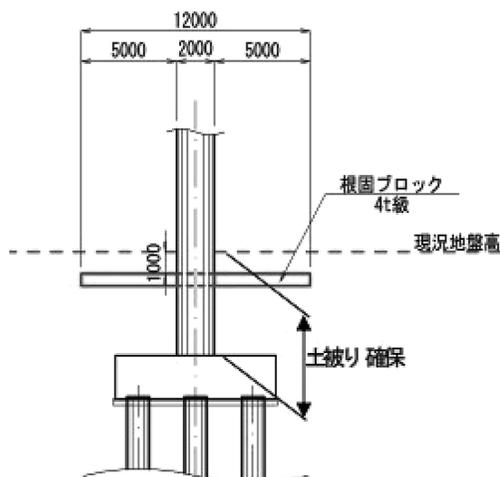
図30 新橋の河床洗堀対策⁶⁾

河床変動計算による洗堀深との合計洗堀深を求める。局所洗堀深を求める式は、平衡洗堀深さの推定式である、式(3)に示す、Laursen-Tochの式⁵⁾を用いた。各橋脚について局所洗堀深を求めて、合計洗堀深をまとめたものを表4に示す。表4における「②計算結果における河床変動量(m)」は、橋脚周辺の格子点における水深が最大値となる時点の、同格子点における河床変動量である。その時点は、P1橋脚が通水開始から3.5時間後、P2橋脚が通水開始から4時間後、P3橋脚が通水開始から174時間後である。表4を見ると、各橋脚における局所洗堀深を考慮した場合でも、フーチング天端まで十分に距離が確保されていることがわかる。また、新橋では、河床低下による橋脚の洗堀対策として、図30に示されるように、各橋脚で根固めブロックの設置と土被り圧の確保がなされている⁶⁾。また、洗堀による被害が特に大きかったP2橋脚、P3橋脚には、地質条件より杭基礎が

採用されている。以上のことから、同規模出水の際、新橋の各橋脚は被害を受けづらいものと判断される。
