# 福岡県東峰村に立地する水神と災害との関連性

## RELATIONSHIPS BETWEEN WATER GODS AND DISASTERS IN TOHO-VILLAGE, FUKUOKA, JAPAN

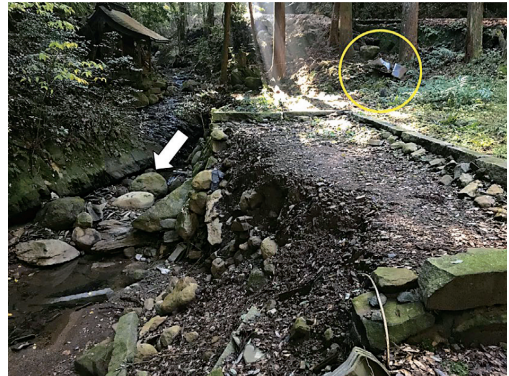
写真10 白岩地区 (No. 13) の土石流の痕跡 (丸が水神跡, 矢印は河川の流下方向)

以上の結果から、水神の多くは、谷筋の氾濫だけでなく、土石流に巻き込まれて埋没する危険性のある場所に立地していることがわかった。実際、既に溪流の氾濫や土石流で流失し、現在は存在していない水神が3箇所確認されている。松山地区(No. 9)と白岩地区(No. 13)の水神は、平成24年7月九州北部豪雨の際に流失している。また、平成29年7月九州北部豪雨の際にも、白岩地区(No. 13)の水神跡近辺で土石流が発生し、水神が祀られていた神社の一部が流出した(写真10)。同時期に、竹布地区(No. 4)の水神も流失したことがわかっている。

白岩地区(No. 13)では、水神の祠が平成24年7月九州北部豪雨で流失していた(写真10)。また、水神を祀らないと災害が起こるといった認識を住民が持っていることから、水神は災害から守ってくれる存在であると考えていることが伺える。さらに、田植えが終わった際、地域の方が水を頂きに水神碑を訪れる慣習があったことから、その水神は、災害だけでなく、農業にも関連すると考えられる。
