1898年（明治31年）山梨県北巨摩郡大泉村を襲った土石流による被災家屋の分布調査，ならびに被害が集中した原因についての考察

A survey of the distribution of houses damaged by the 1898 debris flow in Oizumi Village, Yamanashi, and the investigation of the cause of the damage concentration

Hitoshi NAKAI¹

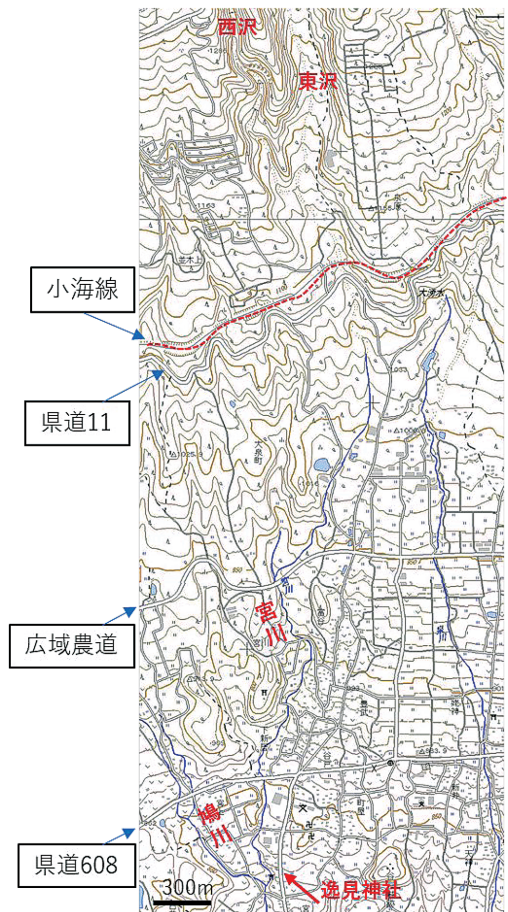
図1 明治31年9月大泉村土石流災害被災地周辺の地形図(地理院地図(2020年1月閲覧)に加筆)。JR小海線を赤破線で強調している。

明治31年に八ヶ岳南麓で発生した土石流災害は、この地域において生じた大災害の中で、その詳細が比較的良好に知られている災害の一つである。1898年(明治31年)9月7日午前1時30分ごろ、前日から続いた豪雨のため、南八ヶ岳の溪谷で土石流が発生し、麓の北巨摩郡大泉村谷戸(現・山梨県北杜市大泉町谷戸)の集落を襲った。死者57名、負傷者51名の犠牲者を出し、流失家屋は72戸におよんだ(北杜市郷土資料館編, 2014)。災害の概要は、「大泉村誌」(大泉村誌編纂委員会, 1989)に記載されている。図1に、被災地周辺の地形図を示す。土石流は、八ヶ岳南麓の傾斜地をほぼ北から南に流れる宮川の上流の西沢で発生したと見られている(中井, 2020)。

土石流による人的被害が発生したのは、主として、広域農道と県道608号線 (図1、図3参照) の間の、当時原谷戸と称せられた集落においてである。この間、宮川は集落の西端を流れている。シミュレーションの結果 (図3) によると、宮川に

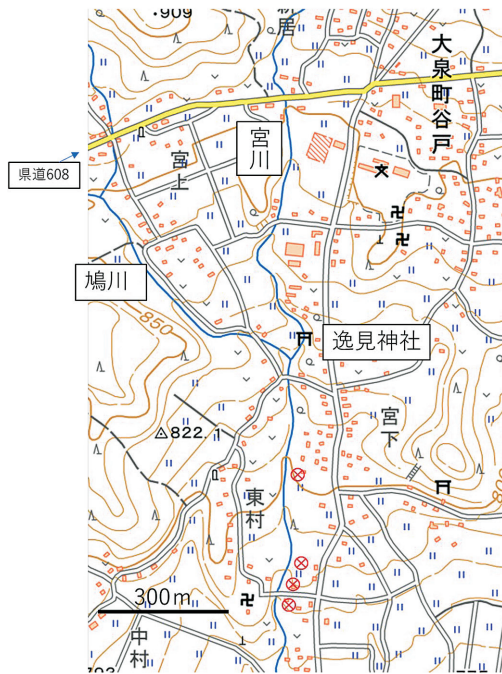
地番が判明した死亡者宅19戸のうちの、図4に印されていない4戸は、県道608号より南の宮川沿いに立地する。図5に、それらの家屋の位置を示す。いずれも宮川と鳩川の合流点より下流側に立地する。4軒の被害家屋のうち北側の1軒がある辺りは竹原、それより下流の3軒の辺りは日丁と呼ばれていた(大日本帝国陸地測量部 明治43年測図 大正2年製版)。山梨日日新聞(明治31年9月25日付, 1898b)に、図5に印された4戸のうちの一つの戸主による次の証言が残っている。

図5 国道608号より南で死亡者が出た家屋(赤色の⊗印)の分布。(地理院地図に加筆)

と一致する。彼の証言によると、鳩川の増水を知って一家が避難した直後に、家が土石流に流されたと言う。この鳩川で発生した土石流が宮川に合流することによって、竹原や日丁で、一層激しい氾濫が発生したと推測される。

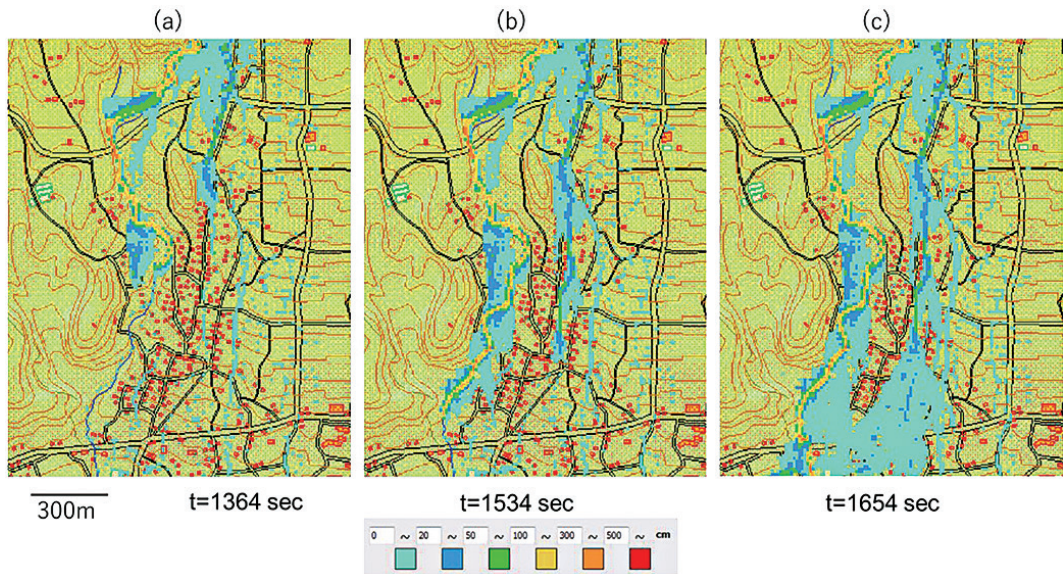
図6は、シミュレーション開始時刻を $t=0$ 秒として、 $t=1364$ 秒、 1534 秒、 1654 秒のときの痕跡高を色別で示している。三つの時刻は、それぞ

図6 土石流の痕跡高。広域農道の上で宮川から氾濫した土石流が、(a)集落の北端に達したとき $t=1364$ 秒、(b)用水路沿いの家屋の南端に達したとき $t=1534$ 秒、(c)国道608号を越え、氾濫域が最大になったとき $t=1654$ 秒。

れ、広域農道の上で宮川から氾濫した土石流が、(a) 明治31年当時集落の最北部の家があった場所に達したとき、(b) 用水路沿いの被災家屋群の南端に達したとき、および(c) 県道608号を越え、氾濫域が最大になったときに相当する。用水路沿いに土石流が短時間の間に流下する様子が再現されている。シミュレーションの結果では、(a) から(b) までの170秒間に被害が集中的に生じるであろうと推測できる。

地点付近から上流側を見たときの風景である。図4に撮影位置を示す。ここでは用水路の左右に民家が建っていないので、地形を観察することができる。用水路の左右は、幅20~40 mの細い溝状の地形になっている。土石流は、ここを拡散せずに流下することができただろう。実際、シミュレーションによると、図6(b)の時点($t=1534$ 秒)まで用水路沿いを流れる土石流は、ほとんど拡散せずに流下している。それより下流側では、溝状の地形は消失して平坦になっているため、図6(c)の状態まで土石流は扇状に拡散していく。用水路の左右の溝状地形によって、土石流が拡散せずに勢いを保ったまま流下したことが、用水路沿いの家屋に強い流体力を加え、被害を大きくする要因の一つになったと考えられる。

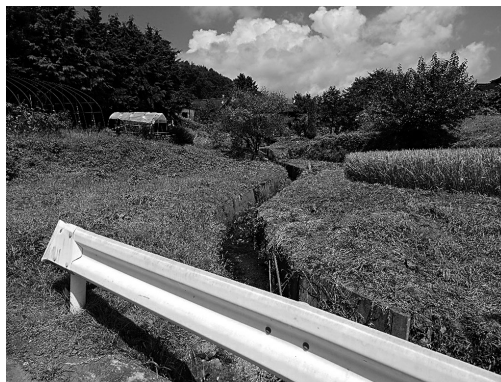
写真1 図8の断面Aの基線と用水路が交差する地点付近から上流側を見たときの風景。水路の左右は、幅20-40mの溝状の地形になっている。
