# 令和3年8月の大雨での降水量と犠牲者発生の関係性の検証

## Verification of the Relationship Between Precipitation and Victims in Heavy Rainfall in August 2021

### Abstract

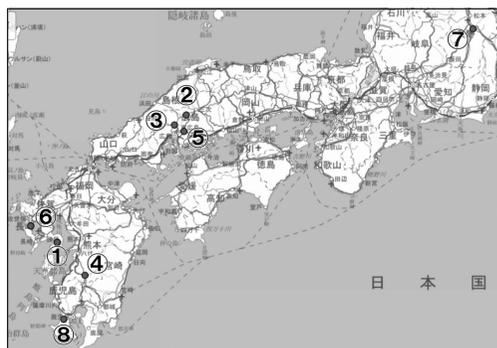
図1 令和3年8月の大雨による犠牲者発生場所

本報告の調査対象期間中の犠牲者は、8月13日から8月17日にかけて、全国8箇所<sup>1)</sup>で13人発生した(図1)。発生原因外力別の内訳は、「土砂」7人、「河川」6人で、「洪水」、「強風」などは存在しなかった。なおここで「洪水」とは、河川から溢水した水で流されるなどの犠牲者であり、「河川」とは溢水はしていないが増水した河川に何らかの形で接近して河川に転落するなどした犠牲者である。参考までに1999～2018年の風水害犠牲者1,259人の内訳では、「土砂」46%、「洪水」23%、「河川」19%などだが、本報告の調査対象犠牲者数は限定的なため、比率の多寡については特に言及しない。

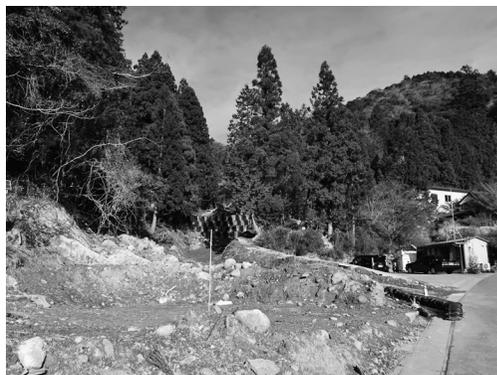
写真1 長崎県雲仙市の犠牲者発生現場付近。2022年1月7日、牛山撮影。

長崎県雲仙市では、8月13日午前4時過ぎ頃、同市小浜町雲仙で土砂災害が発生した(8月14日朝日新聞などによる)。災害後の写真(写真1)と住宅地図を見ると、溪流沿いに流出した土砂により、少なくとも1世帯の住家が流失し、当時在宅していた住民3人(67歳男性、59歳女性、32歳女性)が死亡した。原因外力の分類は「土砂」とした。

箇所についても同様)、この住家は、土石流危険溪流、急傾斜地崩壊危険箇所、土砂災害警戒区域(土石流)、土砂災害特別警戒区域(急傾斜地の崩壊)の範囲内だった。

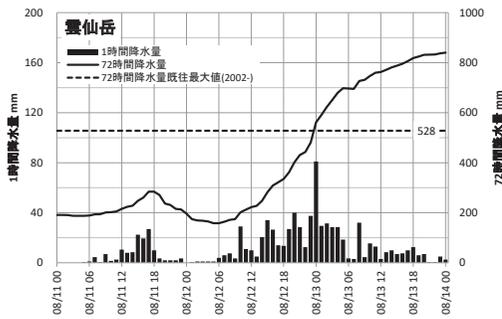
図2 AMeDAS 雲仙岳の降水量 (2021年8月11~13日)

発生現場北方約0.7 kmにある気象庁 AMeDAS 雲仙岳観測所の降水量(図2)を見ると、12日昼前から1時間20 mm以上の強い雨が断続的にみられ、12日24時には81 mm、13日4時まで1時間30 mm前後が記録された。気象庁のデータをもとに共著者の牛山が独自に集計している統計値を用い(以下いずれの箇所についても同様)、同観測所の既往最大値(統計開始2002年)と比較すると、1時間、3時間などの短時間降水量は更新していないが、24、48、72時間降水量は既往最大値を更新し、特に72時間降水量は528 mmから848 mmと大幅に更新している。遭難場所付近の解析雨量を集計すると、1、3時間降水量は、既往最大値(2006年以降)を下回っているが、24、48、72時間降水量は既往最大値を更新し、特に72時間降水量は既往最大値に対する比が159%に達した。

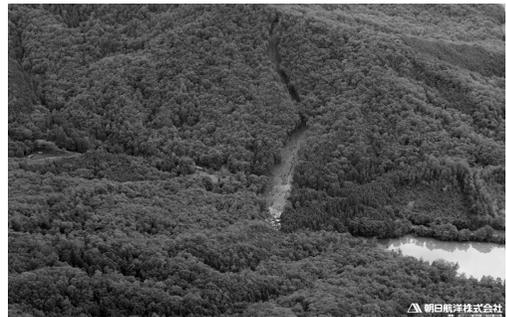
写真2 広島県安芸高田市の犠牲者発生現場付近。2021年8月15日。撮影：©アジア航測(株)・朝日航洋(株)。

広島県安芸高田市では、8月13日午前自宅を車で出た70代男性が行方不明となった(8月16日中国新聞など)。その後の捜索により、24日に同市美土里町横田で車とともに死亡しているところが発見された(8月24日中国新聞など)。災害後の空中写真を見ると、山間部斜面沿いの道路で(写真2)、斜面崩壊によって生じた土砂に巻き込まれた模様である。原因外力の分類は「土砂」とした。

遭難地点は土砂災害警戒区域、土砂災害危険箇所など、浸水を含めすべての危険箇所の範囲外だった。ただし、地形図上で簡易計測すると、崩壊箇所付近では勾配30度以上の斜面も見られ、地形的には土砂災害警戒区域等に指定されうる場所とも思われるが、周囲に住家がないことから、指定には至らなかった可能性がある。

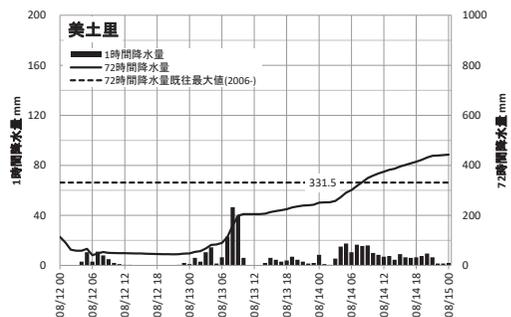
図3 AMeDAS 美土里の降水量 (2021年8月12~14日)

遭難現場北西約2 kmの気象庁 AMeDAS 美土里観測所の降水量(図3)を見ると、13日7~9時に1時間40 mm以上の激しい雨が記録されているが、その後雨は弱まっている。14日明け方から夜にかけても降水が見られるが、最大でも1時間17.5 mmだった。遭難時の状況がよく分からないが、13日午前自宅を出て、15日から本格的な捜索が開始されたとのことなので、13日朝の大雨に伴って生じた斜面崩壊に見舞われた可能性が高そうである。同観測所の既往最大値(統計開始2006年)と比較すると、2、3、4時間降水量が

既往最大値を更新しており、これらはいずれも13日9時に記録されている。48, 72時間降水量も既往最大値を更新したが、これらは14日朝以降である。遭難場所付近の解析雨量は、3時間降水量が既往最大値を更新し、13日9時に既往最大値比125%となっている。48, 72時間降水量も更新しているが、14日朝以降である。

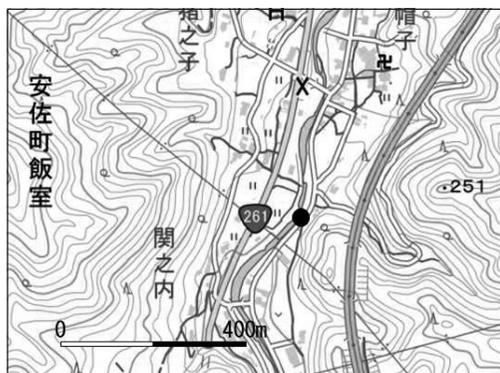
図4 広島市安佐北区安佐町飯室の犠牲者発生場所付近(図中●、背景図は地理院地図)

広島市安佐北区安佐町飯室では、8月13日午前と同地区内を流れる鈴張川で車が流された(図4)。119番通報があったのが午前9時半頃とのことで、遭難時刻はこれ以前かと思われる(8月13日朝日新聞など)。8月14日にこの場所から30 km 前後離れた同県廿日市市宮島町沖の瀬戸内海で60代女性が遺体で発見された。広島市は、この女性が安佐町飯室で車ごと流された災害死者であると9月7日付で認定した(9月11日中国新聞など)。災害による直接死者で遺体発見直後に身元が判明しないケースは珍しくないが、風水害においてこれが1ヶ月近くかかったケースは筆者の知る限りではほとんど類例がない。

災害直後の報道映像(8月13日朝日新聞など)では、現場付近では鈴張川右岸に河道と直面して並行する道路が長さ約20 m に渡り流失しており、この箇所転落した可能性が高いと推定される。現場の下流約0.3 km の地点にある向田水位観測所の水位は、9:00に2.89 m、9:10に3.20 m、9:20に2.77 m、9:30に2.60 m と、同地点の氾濫危険水位

2.45 m を超過しており、付近で河川の氾濫が生じていた可能性はある。しかし、遭難の直接的な要因としては道路の流失箇所に転落した影響が大きいと思われること、報道の映像からは道路流失箇所の背後の建物や車両に洪水による流下物の付着や洪水による損傷が明瞭には認められないことから、この犠牲者の原因外力は「河川」と分類した。

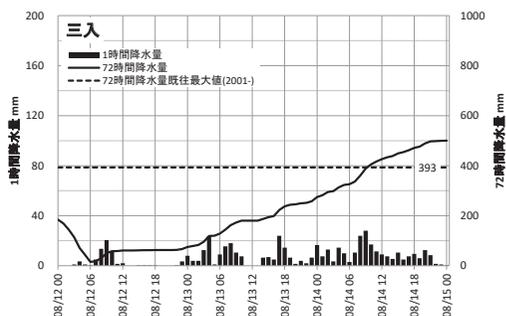
図5 AMeDAS 三入の降水量(2021年8月12~14日)

遭難現場の南東約7.5 km の気象庁 AMeDAS 三入観測所では(図5)、8月13日3時から10時頃にかけて1時間降水量10~20 mm 前後のやや強い雨が続けていたが、1時間、3時間などの短時間降水量、24, 48, 72時間降水量のいずれも既往最大値(2001年以降)を更新する規模ではなかった。一連の大雨で48, 72時間降水量は既往最大値を更新したが、いずれも14日昼前以降である。図は省略するが、遭難現場の南西約3.0 km の国土交通省飯室雨量観測所と同様な降水量の推移を示している。

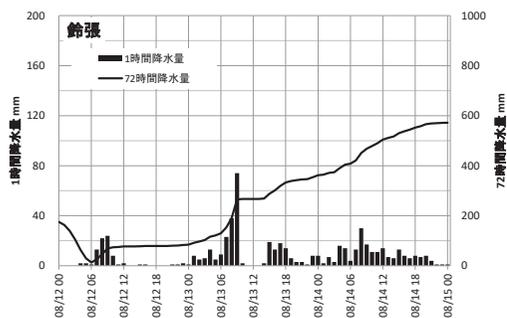
図6 国土交通省鈴張の降水量 (2021年8月12～14日)

一方、鈴張川の上流側で現場北東約3.2 km の国土交通省鈴張雨量観測所(図6)では13日9時に74 mm の非常に激しい雨が記録され、9時の3時間降水量は135 mm に達した。これは AMeDAS 三入の既往2位(96 mm)、近隣の AMeDAS 加計

観測所の既往最大値 (131 mm) を超過する規模である。遭難現場付近では局所的にこの付近の既往最大値を超過するような大雨が生じていた可能性がある。遭難場所付近の解析雨量は、1、3時間降水量では既往最大値の更新は見られない。24、48、72時間降水量は既往最大値を更新したが、いずれも更新した時刻は13日夜以降である。ただし13日9時の1時間降水量は61 mm程度のもので非常に激しい雨となっている。

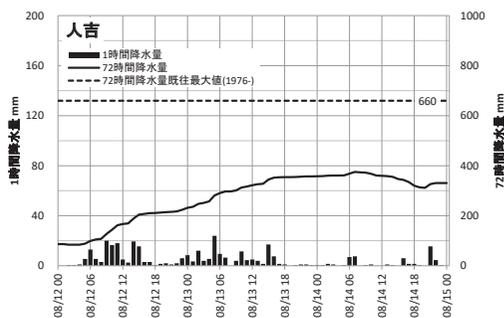
図7 AMeDAS 人吉の降水量 (2021年8月12～14日)

遭難現場付近の北西約3.5 kmの気象庁 AMeDAS 人吉観測所では (図7)、13日は降水が記録されているがそれほど強い降り方ではなく、夕方頃

以降はほぼ雨は上がっている。解析雨量で見ても、遭難場所付近の降水量はいずれの降水量も既往最大値の50%未満である。

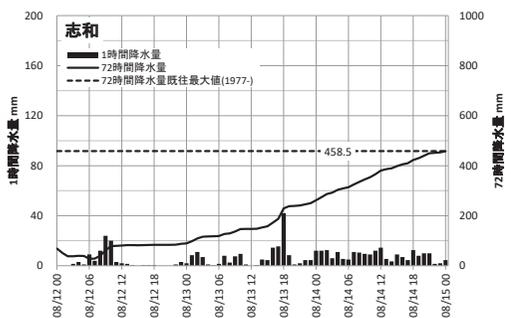
図8 AMeDAS 志和の降水量 (2021年8月12～14日)

犠牲者の居住地から北東約4～5 kmに位置する気象庁 AMeDAS 志和観測所の降水量 (図8)を見ると、14日は終日降水が記録され、朝から昼前にかけては10 mm前後のやや強い雨となっているが、最大でも12時の14.5 mmである。既往最大値 (統計開始1977年) と比較しても、14日24時時点で72時間降水量が既往最大値に近づいてい

るが、他の継続時間では最大値更新は見られず、地形的には山地の山麓部でもあるため、洪水ではなく何らかの理由で自宅外に出てこの水路に転落した可能性が高いと思われる。原因外力は「河川」と分類した。なお、遭難現場付近は浸水想定区域ではないが、急傾斜地崩壊危険箇所の範囲内だった。

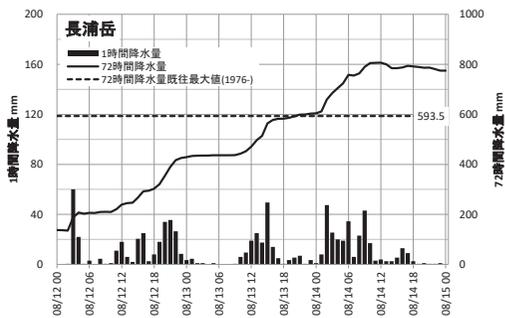
図10 AMeDAS 長浦岳の降水量 (2021年8月12～14日)

やや離れた場所となるが、遭難場所の南西約9.8 kmに位置する気象庁 AMeDAS 長浦岳観測所の降水量(図10)を見ると、11日から断続的に雨が降り、14日は未明から20 mm 前後の強い雨が降り続いたが、昼頃以降は雨脚は弱まっている。既往最大値(統計開始1976年)と比較すると、短時間降水量は特に大きくなかったが、48、72時間降水量は既往最大値を大きく更新した。遭難場所付近の解析雨量で見ると、1時間降水量は既往最大値比89%、3時間降水量は同102%だったが、24、48、72時間降水量はそれぞれ179%、181%、211%と大きく更新している。

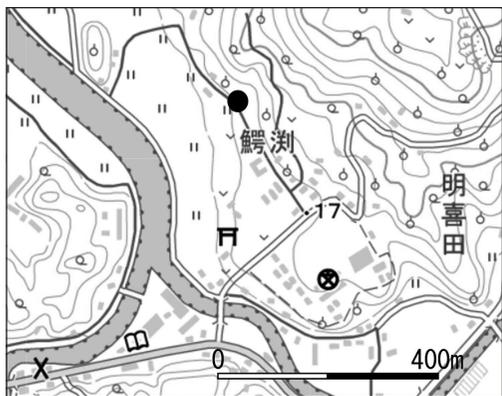
図9 長崎県西海市の犠牲者発生場所付近(図中●、背景図は地理院地図)

長崎県西海市では7月14日夜、73歳女性が自宅近くの用水路内で、その近くで70歳女性がそれぞれ死亡しているのが発見された。70歳女性は、14日昼頃の73歳女性からの「怖いから来てほしい」との連絡に応じて女性宅を訪ねてきた民生委員だった(8月15日読売新聞など)。ストリートビューで確認すると73歳女性宅脇に幅数十cmほどの水路が見られ、遭難場所はこの付近かと推測される(図9)。災害直後のテレビ報道の映像(8月15日配信ANNなど)で見ると限りでは付近に明

瞭な洪水の痕跡は見られず、地形的には山地の山麓部でもあるため、洪水ではなく何らかの理由で自宅外に出てこの水路に転落した可能性が高いと思われる。原因外力は「河川」と分類した。なお、遭難現場付近は浸水想定区域ではないが、急傾斜地崩壊危険箇所の範囲内だった。

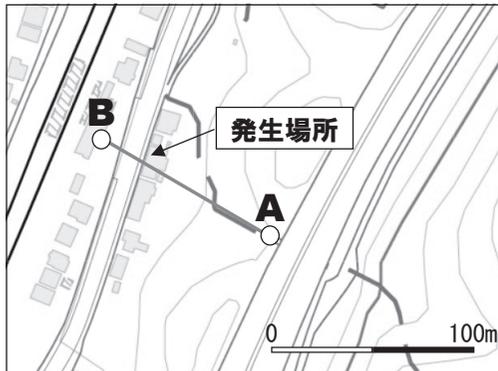
図11 写真3付近の略図(背景図は地理院地図)

長野県岡谷市では、8月15日午前5時過ぎ頃、同市川岸3丁目にて土石流とみられる土砂流出が生じて家屋に土砂が流入し(図11、写真3、写真4)、

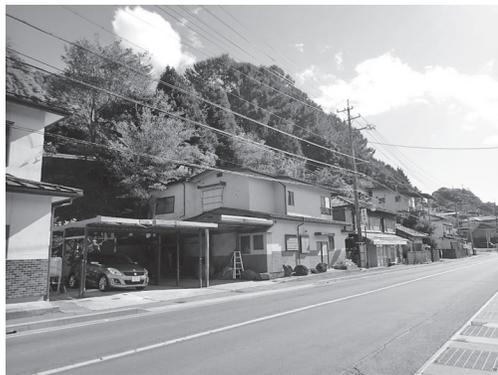
写真3 長野県岡谷市の犠牲者発生場所付近 (2021年10月23日 牛山撮影)

の観察からは, 犠牲者発生家屋は外観上倒壊・流出しておらず, 屋内に土砂が流入した事により人的被害が生じたものと思われる。原因外力は「土砂」と分類した。

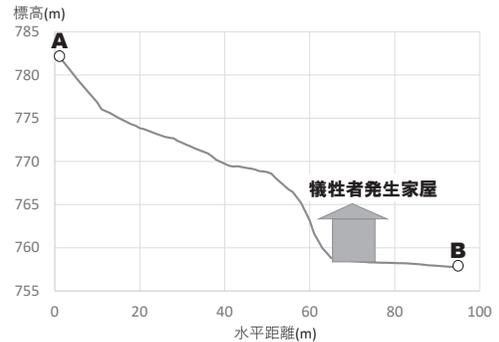
図12 図11中のA-B間の断面図。家屋の形状, 大きさは厳密でない。

当時この家屋内には8人が所在しており, 死亡した3人はいずれも2階にいた模様である。8人は同一家族で, 普段は6kmほど離れた辰野町に居住しており(8月16日朝日新聞など), 自宅付近は今回の災害で特に大きな被害は受けていない。被災家屋はこの家族が所有していたもので, お盆をこの家で過ごすのが恒例だった模様である。被災家屋付近の断面図を図12に示す。標高は地理院地図から読み取ったが, 被災家屋の幅, 高さは厳密なものではない。被災家屋の裏側で斜面勾配が急変しており, この影響により流出した土砂が家屋の比較的高い位置に流入し, 結果として2階にいた住民が犠牲となった可能性がある。

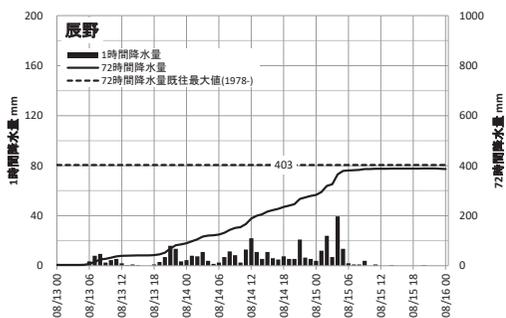
図13 AMeDAS 辰野の降水量 (2021年8月13～15日)

犠牲者発生場所の南西約6.5kmにある気象庁AMeDAS辰野観測所の降水量を見ると(図13), 13日夜から断続的に1時間10mm以上のやや強い雨が降り続け, 15日4時には39.5mmが記録された。降水量の絶対値で見ればそれほど大きな値ではないように思われるが, 長野県中部は普段から降水量の少ないところであり, 土石流が発生したと見られる15日5時の12時間降水量151.5mm, 24時間257mm, 48時間375mmはいずれも既往

最大値(統計開始1978年)を上回る値だった。ただし、1～6時間など短時間降水量は既往最大値未満だった。遭難場所付近の解析雨量を見ると、1、3時間降水量は既往最大値未満だった。24、48、72時間降水量の既往最大値比はそれぞれ108%、113%、100%で既往最大値をやや上回る規模だった。

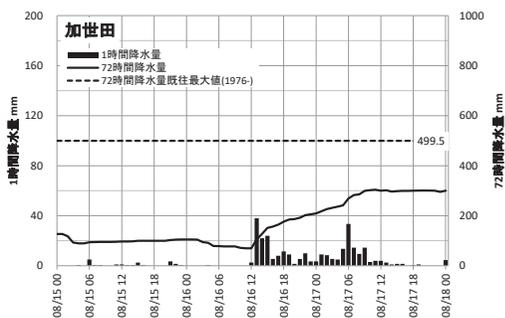
図14 AMeDAS 加世田の降水量 (2021年8月15～17日)

被災現場からやや離れるが、南西約12kmに位置する気象庁AMeDAS加世田観測所の降水量を見ると図14となる。16日昼頃から降水があり、一時的に激しい雨も記録されているが、17日夕方にはほぼ雨は上がっている。短時間降水量、長時間降水量のいずれも既往最大値(統計開始1976年)を更新していない。まとまった雨ではあったが、この地域にとって記録的な大雨と言うほどではなかったものと思われる。遭難場所付近の解析雨量で見ても、いずれの降水量も既往最大値を下回り、

最も既往最大値比が大きかった48時間降水量でも86%だった。

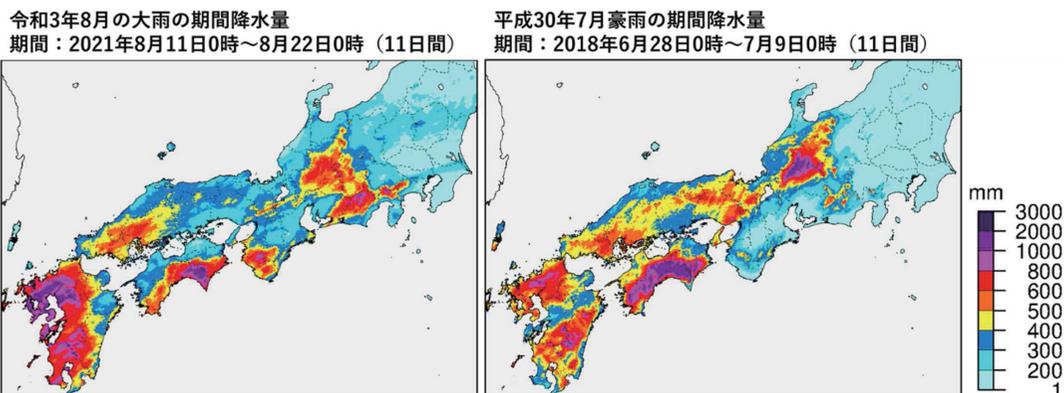
図15 令和3年8月の大雨(左)と平成30年7月豪雨(右)の期間降水量の比較

本章では、国土交通省解析雨量(1kmメッシュ)を用いて、犠牲者発生地点以外にも含めた広域での降水量の状況を確認する。令和3年8月の大雨の期間中である8月11日から21日の11日間における期間降水量を集計した結果を図15(左)に示す。九州北部の長崎県、佐賀県、福岡県のほか、高知県でも期間降水量が1,000mmを超えている。また、九州地方、中国地方西部、和歌山県、東海地方、長野県の広い範囲で期間降水量が500mm以上となった。

1.で述べたように、気象庁の分析によると旬別降水量(2021年8月11～20日)の総和は平成30年7月豪雨の期間を含む2018年7月上旬を上回ったことが報告されている。図15(右)に、平成30年7月豪雨の期間降水量(期間は2018年6月28日～7月8日の11日間)の分布図を示す。平成30年7月豪雨でも、九州地方、四国地方、中国地方、近畿地方、東海地方の広い範囲で期間降水量が500mm以上となり、特に高知県では1,000mmを超える降水量となった。

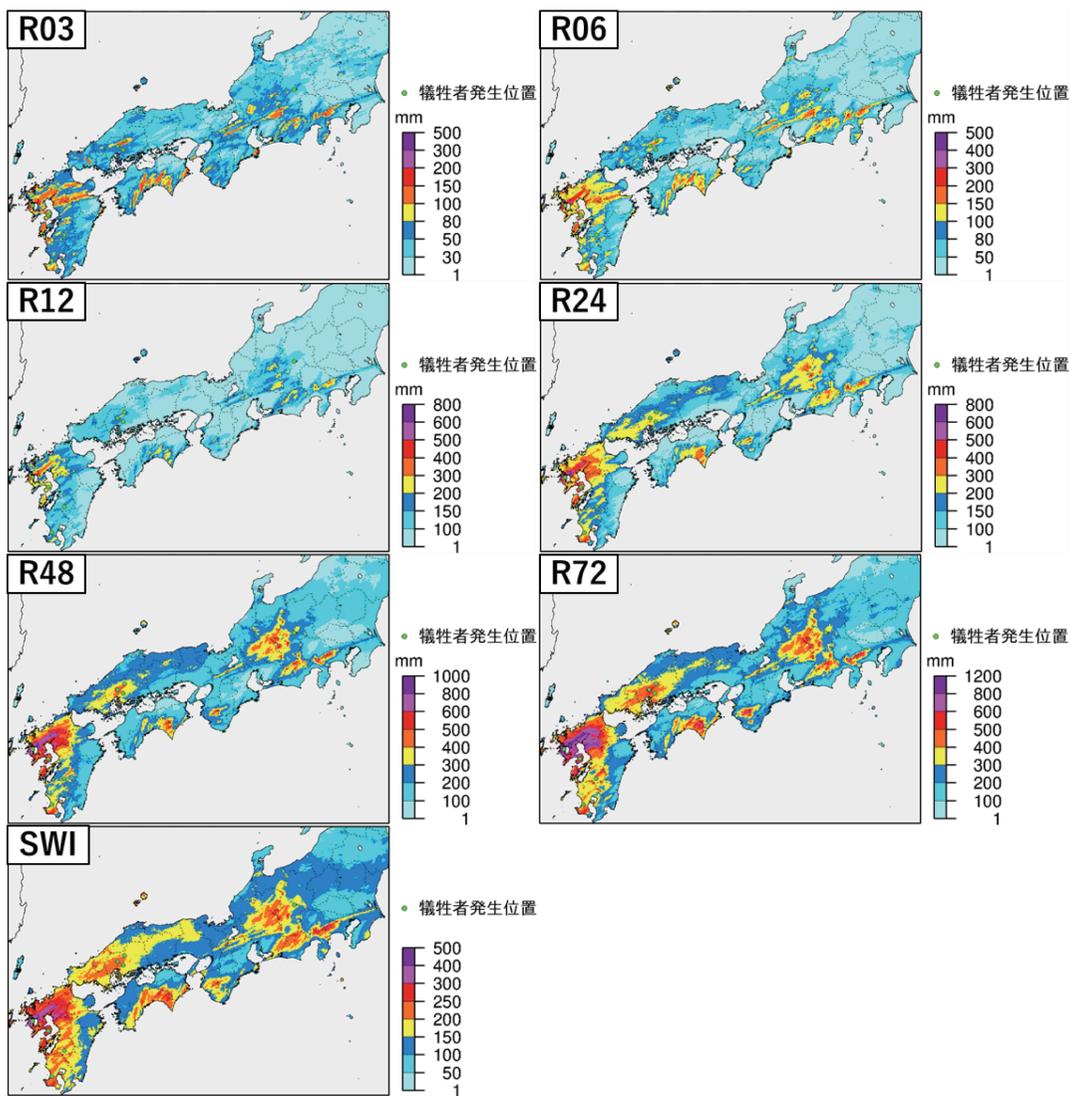
図16 令和3年8月の大雨での各降雨指標分布と犠牲者発生位置

量及び土壌雨量指数)について、大雨期間の最大値やその既往最大比と犠牲者発生位置の関係性を調べている<sup>5)</sup>。令和3年8月の大雨における各降雨指標の大雨期間の最大値を図16に示す。図には図1で示した犠牲者発生位置もプロットしている。

令和3年8月の大雨では、九州北部や高知県、広島県、岐阜県、静岡県などで相対的に降水量が多くなっている。とりわけ、長崎県などの九州北部では、48時間、72時間降水量や土壌雨量指数といった長時間降水量の指標で値が大きくなっており、72時間降水量は800 mm以上に達している。他の地域でも、中国地方西部、高知県、和歌山県、岐阜県、長野県、静岡県等で72時間降水量最大値が300 mmを超えている。

平成30年7月豪雨では広島県内の広域で甚大な被害が発生した。令和3年8月の大雨では広島県内で、平成30年7月豪雨に匹敵する規模の48時間、72時間降水量や土壌雨量指数となっていたが（図16、図17）、既往最大比が100%を大きく超過したのは広島県内の西部にとどまっており、人的被害が発生したところも広島県西部であった。令和3年8月の大雨と平成30年7月豪雨の広島県内での被害を比較すると（表4）、河川被害件数、土砂災害発生件数ともに令和3年8月の大雨では平成30年7月豪雨の1～2割程度の少なさであった。豪雨によって土砂災害が発生した地域では、一度崩落した斜面では土砂が流出したために次の崩落が起きにくくなることが指摘されている<sup>13)</sup>。さらには、崩落した斜面では対策も実施される。洪水氾濫に関しても、大規模な被害が発生するような氾濫や堤防の決壊が発生すると、河川改修等の治水対策が実施される。このように、豪雨によって災害が発生した地域では斜面等の自然側に「免疫性」がつくこと、社会側でも各種対策が実施さ

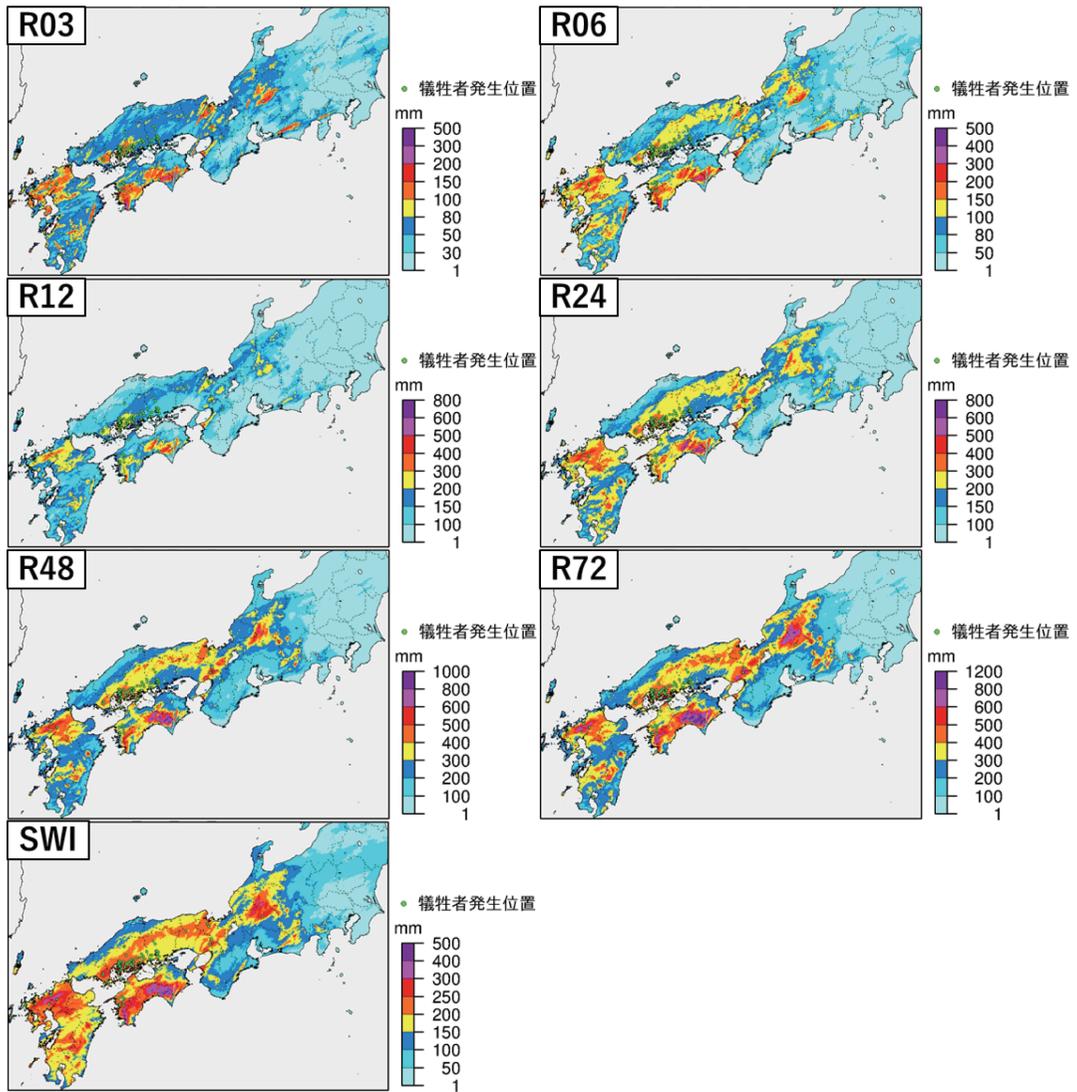
図17 平成30年7月豪雨での各降雨指標分布と犠牲者発生位置

総降水量が令和3年8月の大雨と匹敵する規模であった平成30年7月豪雨の各降雨指標最大値の分布を図17に示す。平成30年7月豪雨でも西日本を中心に48時間・72時間降水量や土壌雨量指数といった長時間降水量の指標で値が大きくなっており、とりわけ高知県周辺で値が最も大きくなっており。平成30年7月豪雨では232人の死者・行方

不明者が発生（2018年11月6日時点）し、とりわけ広島県、岡山県、愛媛県の3県に被害が集中した<sup>7)</sup>。共著者らは、平成30年7月豪雨の犠牲者の発生位置を推定しており<sup>8)</sup>、その位置も図17に示す。48時間、72時間降水量や土壌雨量指数の最大値は、犠牲者が多数発生した広島県、岡山県、愛媛県に比べて、高知県の方が多くなっているが、高知県では犠牲者はそれほど多く発生していない。

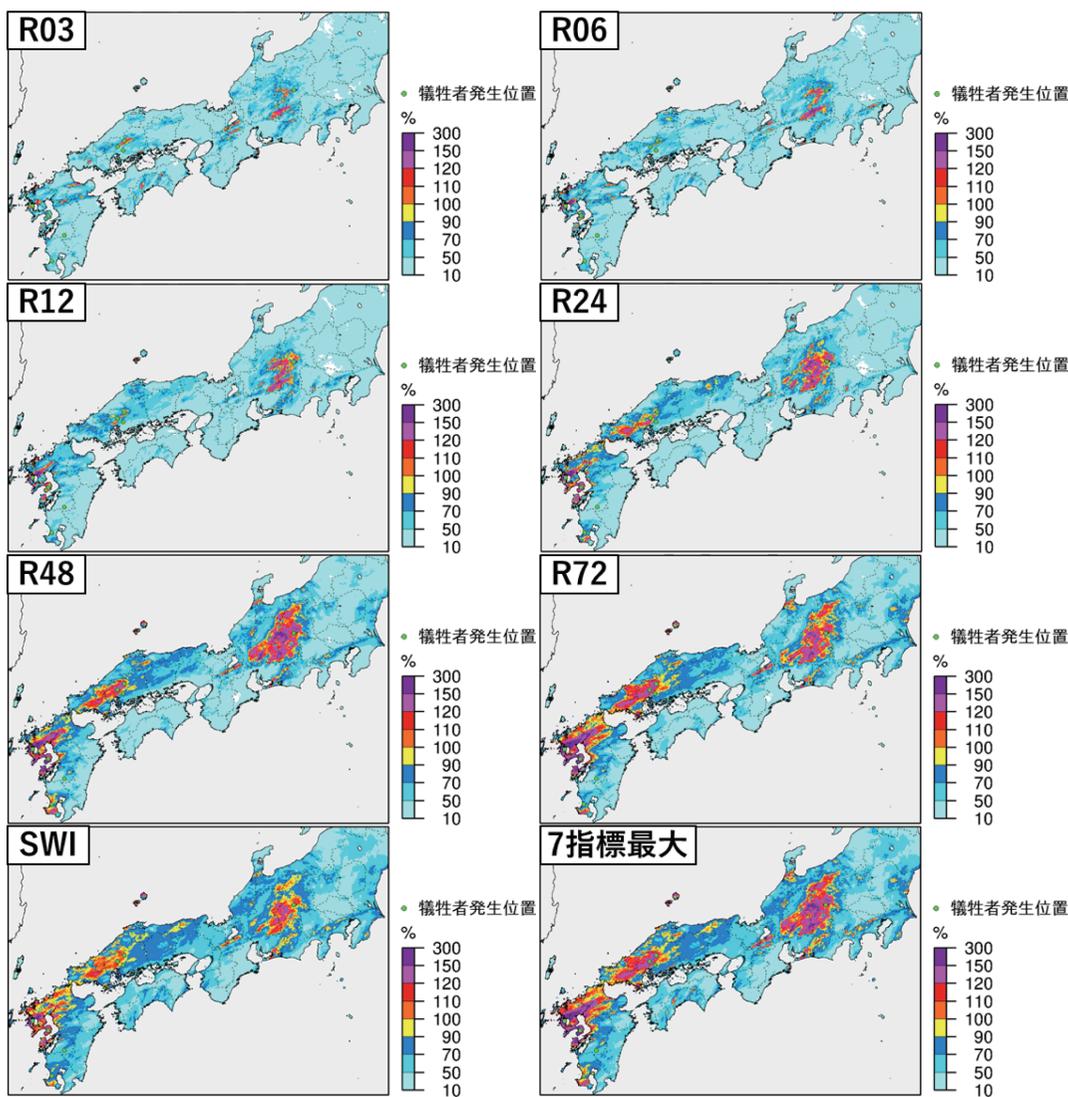
図18 令和3年8月の大雨での各降雨指標の既往最大比分布と犠牲者発生位置

図18に示すように, 令和3年8月の大雨では九州地方北部や中国地方西部, 岐阜県や長野県において, 48時間降水量や72時間降水量などが過去最

大を超えていたことがわかる。そして、これらの地域で大雨特別警報が発表され、河川からの氾濫、土砂災害による犠牲者が発生していた。この結果は、著者らが分析した過去3事例の豪雨と同様の傾向である。

一方で令和3年8月の大雨では、河川被害や土砂災害の発生件数も限定的であった。2つの豪雨事例における犠牲者数や河川被害件数、土砂災害発生件数などをまとめたものを表3に示す。平成30年7月豪雨では、全国で2,581件の土砂災害、国及び都道府県管理の河川で合わせて91水系315河川で洪水氾濫による浸水被害が発生していた<sup>7)</sup>。しかしながら、令和3年8月の大雨では388件の土砂災害、26水系67河川で氾濫・侵食による被害であった。つまり、令和3年8月の大雨では、犠牲者数だけではなく、河川被害件数や土砂災害発生件数も平成30年7月豪雨の2割前後と少なかったことになる。すなわち、犠牲者の発生数が抑えられたのは住民の避難がより促進されたためというよりも、そもそも土砂災害や河川の氾濫といった災害の発生規模が限定的であったためであることが考えられる。図20に示したように既往最大比が150%を超えてくると犠牲者発生数が急増する傾向にあるが、図18と図19を比較してもわかるように、令和3年8月の大雨では既往最大比が

150%を超えた領域は平成30年7月豪雨のときほど広がっておらず、河川被害や土砂災害の発生規模が限定的であったことも整合性が取れる。

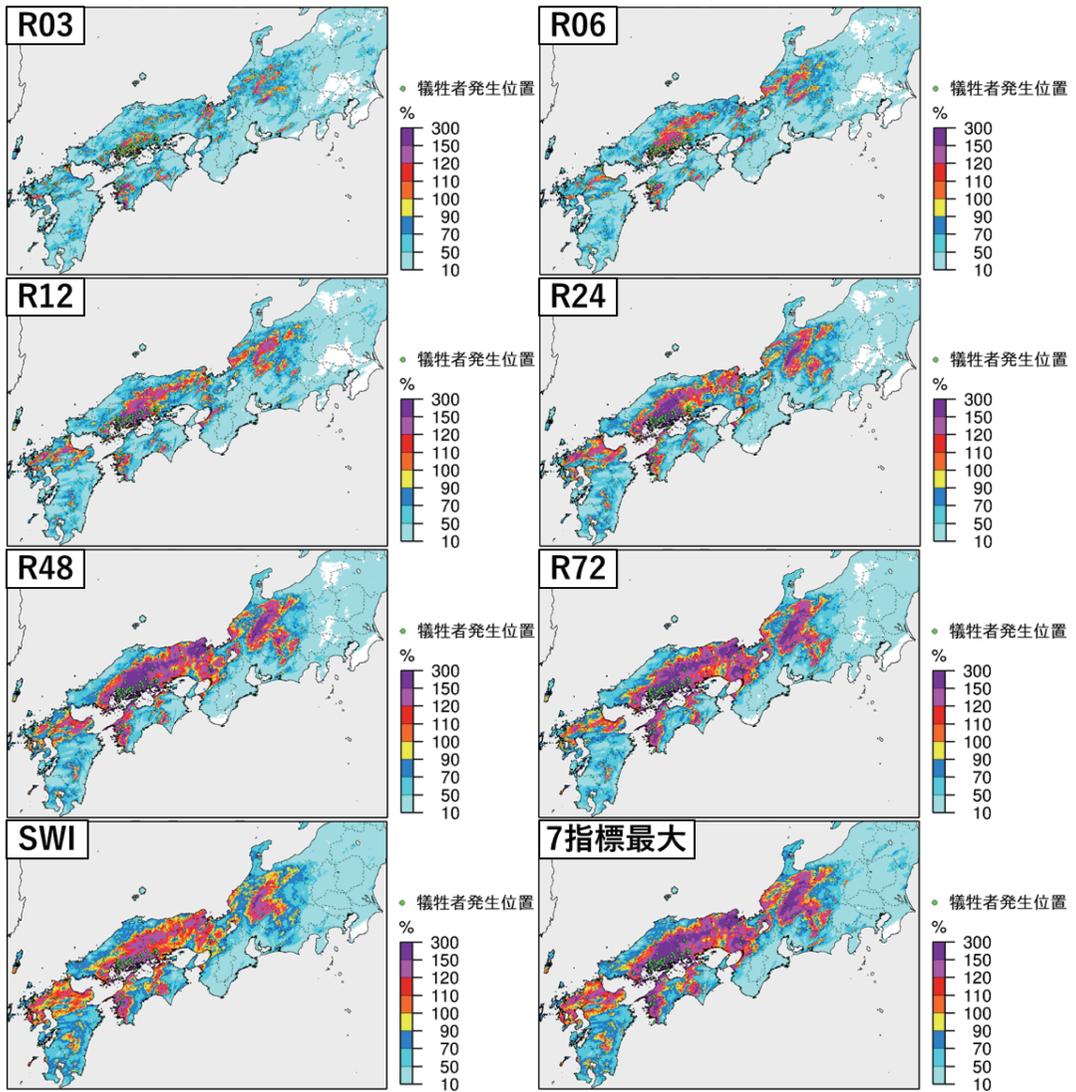
図19 平成30年7月豪雨での各降雨指標の既往最大比分布と犠牲者発生位置

号, 令和2年7月豪雨の事例分析において, 降水量そのものではなく過去の観測最大値との比である「既往最大比」が大きいところの方が大雨による犠牲者が発生する可能性が高いことを示している。図19に示すように, 平成30年7月豪雨では高知県で72時間降水量などの値そのものが大きかったが, この地域はこれまでも多くの大雨が発生しており, 24時間, 48時間, 72時間降水量や土壌雨量指数の過去最大値との比はそれほど大きく

なっていない。一方で, 普段雨の多くない瀬戸内地方である, 広島県, 岡山県, 愛媛県では48時間, 72時間降水量や土壌雨量指数が過去最大値を超えており, その比率が150% (過去最大値に比べて1.5倍) を超えたところを中心に犠牲者が多数発生していた。

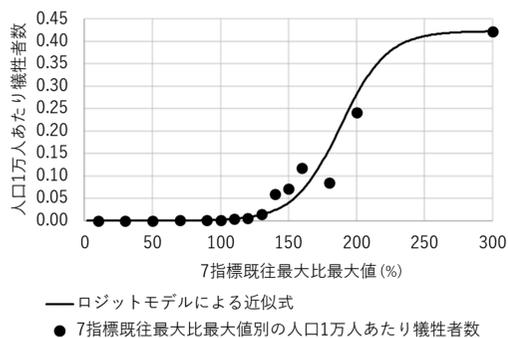
図20 使用した犠牲者推計の評価関数

令和2年7月豪雨)をもとに7指標既往最大比最大値のランク別の人口1万人あたり犠牲者発生数を集計し、ロジットモデルの近似式に当てはめることで作成した。作成した評価関数を図20に示す。なお、評価関数は5kmメッシュで作成している。令和3年8月の大雨の7指標既往最大比最大値は、図18の最下段右側の分布図のとおりとなる。ただし、犠牲者発生数推計の評価関数を5kmメッシュで作成したので、5kmメッシュで算出した

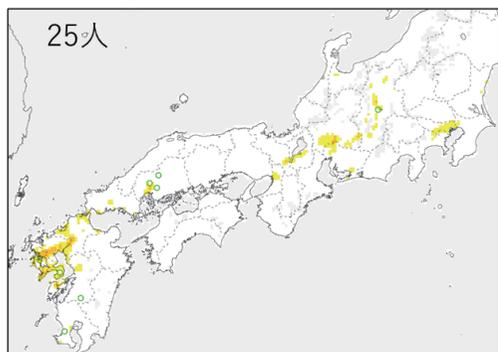
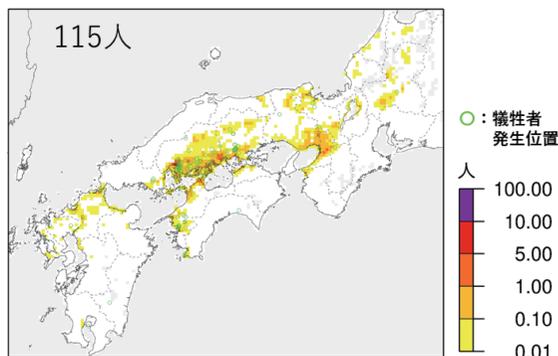
図21 令和3年8月の大雨(左)と平成30年7月豪雨(右)における7指標既往最大比最大値から推計される犠牲者発生数

令和3年8月の大雨を対象に算出した5kmメッシュごとの犠牲者発生数の推計値の分布とこれらを全国で積算した数を図21(左)に示す。前述したように、令和3年8月の大雨期間中の犠牲者は13人であったが、本手法で推計される犠牲者発生数は25人程度であった。本手法による推計では、7指標既往最大比最大値が大きくなっていた長崎県、佐賀県周辺の他、広島県や京都府、岐阜県、長野県などの一部において5kmメッシュ内の犠牲者発生可能性として0.10~1.0人といった推計値が出ており、他の地域よりも犠牲者が発生する可能性が高かったことを示している。2.で示したように、実際に発生した犠牲者13人の発生

地点は、長野県(3人)、広島県(3人)、長崎県(5人)、熊本県(1人)、鹿児島県(1人)であった。佐賀県、京都府、滋賀県内では実際には犠牲者は発生せず、また、犠牲者の発生地点と犠牲者発生可能性が相対的に高かったメッシュの位置が厳密は一致してはいないが、大局的な傾向としては整合性が取れていると考えている。

令和3年8月の大雨との比較として、平成30年7月豪雨での犠牲者数の推計結果を図21(右)に示す。この図によると、広島県や岡山県、愛媛県の他、兵庫県、大阪府、岐阜県などにおいて、5kmメッシュ内での犠牲者発生可能性として0.10~1.0人あるいは1.0~5.0人といった推計値が出ており、全国の合計値では115人という推計結果であった。前述のように、平成30年7月豪雨で実際に発生した犠牲者数は232名(2018年11月6日時点)であり、本手法による推計値の約2倍の値であった。実際に発生した犠牲者は、広島県、岡山県、愛媛県が全体の9割近くを占めており、本手法の推計でもこれらの地域で多くの犠牲者が発生する可能性があることを示唆している。一方で、本手法の推計では、人口が多い大阪市や神戸市の周辺で多くの犠牲者が発生する可能性があるという結果が示されたが、実際には犠牲者はほとんど発生しなかった。大都市部のような人口集中地域においては、人口密集地近傍には土砂災害警戒区域等が広がっていないこと、高層階に居住している、またはそこへ避難することが可能な人が多いため浸水が発生したとしてもただちに犠牲者が発生する状況にはなりにくいことから、過大評価となっている可能性がある。
