令和4年の大雨事例における雨量と人的被害発生の関係性

Verification of the Relationship Between Precipitation and Victims in Heavy Rainfall Events Occurred in 2022

キーワード：大雨災害，犠牲者，既往最大比，被害推計，災害リスク区域

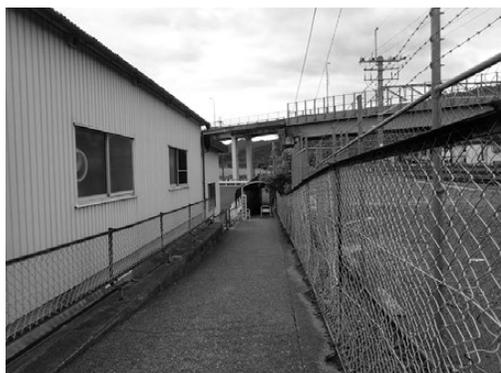
写真1 滋賀県近江八幡市の犠牲者発生現場のアンダーパスに至る通路。この付近は浸水していない。2022年9月17日、牛山撮影。

犠牲者が生じた滋賀県内では、7月18日～19日にかけて大気の状態が不安定となって大雨となり、19日12:18には近江八幡市付近に記録の短時間大雨情報が発表されるなどした¹¹⁾。滋賀県全体で床上浸水2棟、床下浸水31棟¹⁰⁾と被害は限定的だったが、近江八幡市安土町では70代女性が徒歩移動中に洪水に巻き込まれ死亡した。現場は、JR線を横断方向に潜る歩道専用のアンダーパスで4方向から入口があり(写真1、写真2)、犠牲者は線路横断方向と直行する方向の入り口から進入したとみられている(9月1日NHK)。現地を計測したところ、アンダーパス部分は高さ約2.7mで、現地に示された掲示物によるとピーク時には完全に水没していた。この場所は、洪水浸水想定区域(計画規模)の範囲外だが、想定最大規模の範囲の近傍で、地形的には洪水の可能性がある「低地」にあたる。この事例では、河川ではないが浸水しているアンダーパスに接近して遭難した可能性があることから、原因外力の分類は「河川」とした。

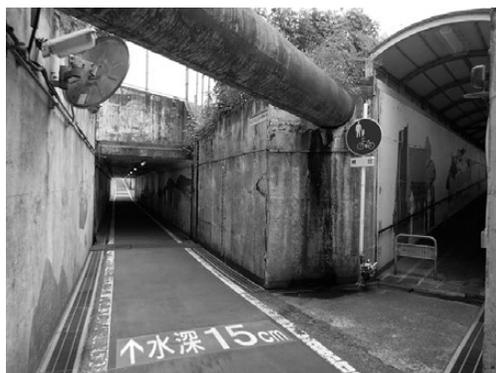
写真2 滋賀県近江八幡市の犠牲者発生現場付近。2022年9月17日、牛山撮影。

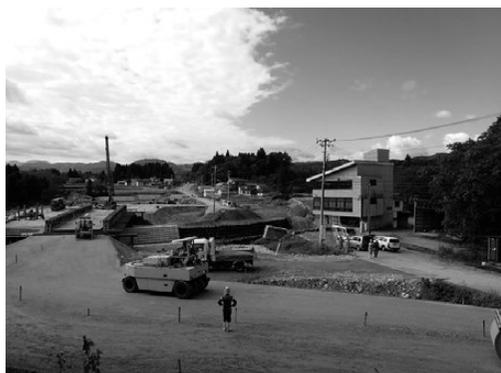
写真3 山形県飯豊町の犠牲者発生現場付近。
2022年10月18日、牛山撮影。

山形県では、飯豊町小白川で県道の橋が洪水の影響により崩落し(写真3)、車ごと流されたと思われる80代男性が行方不明となった。3日17時頃に男性の実家が浸水し始めていたことから土嚢を届けようと車で移動中に遭難したとみられる(8月10日付朝日新聞)。原因外力の分類は「河川」とした。遭難場所は洪水浸水想定区域の計画規模、想定最大規模のいずれも範囲外だが、河川の直上で地形的には低地である。遭難場所付近に堤防はなく、緩い下り坂の先に橋があるという道路断面だった。橋梁流失に車が巻き込まれ犠牲者が出たケースと思われる。

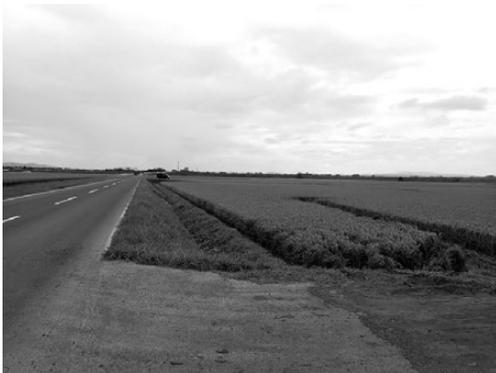
19日朝、宮崎県都城市高城町では水没した乗用車内で60代男性が死亡して発見された(写真4)。18日17時頃に自宅を出て以降、行方が分からなくなっており、発見時には乗用車の高さ程度まで浸水していたとのことである(9月19日 NHK)。発見場所は水田だが脇に道路があり、通行中に流されたと推察される。発見場所に至る道路は2方向あり、いずれも非浸水域から緩い下り坂で浸水域に向かう道路断面だった。共著者のこれまでの調査において、車で移動中の遭難としてよく見られた形態である。遭難場所は計画規模及び想定最大規模の洪水浸水想定区域の範囲内で、地形的には

写真4 宮崎県都城市の犠牲者発生現場付近。
2022年9月22日、牛山撮影。

低地である。当時、付近を流れる大淀川は破堤や越流は確認されていないが、同市内の岳下水位観測所、極渡水位観測所では氾濫危険水位を超過しており、遭難場所周辺は内水氾濫によって道路が冠水していたものとみられる。原因外力の分類は「洪水」とした。

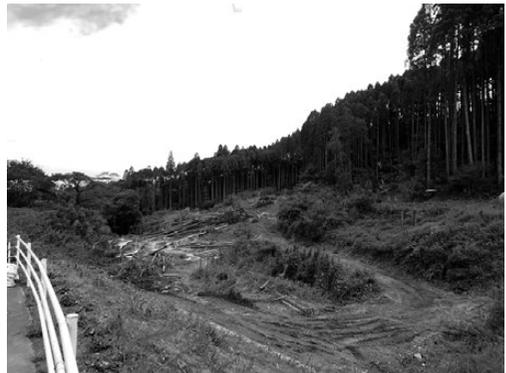
写真5 宮崎県三股町の犠牲者発生現場付近。
2022年9月22日、牛山撮影。

宮崎県三股町では、林業関係者の40代男性が勤務先により設けられた小屋の中、すなわち非住家の建物内で土砂崩れに巻き込まれて死亡した(9月20日宮崎日日新聞)(写真5)。原因外力は「土砂」とした。被災した建物が非住家だったことから土砂災害警戒区域等の指定対象外の場所であったと思われる。現地での観察及び地形図からの読図では、崩壊箇所付近は勾配30度以上の斜面もみられ、土砂災害が起り得ないような場所とは思えなかった。

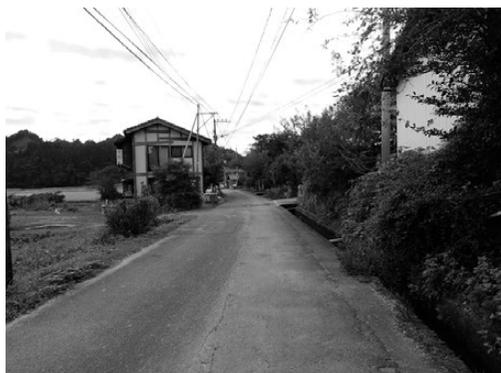
宮崎県延岡市では19日午前4時すぎに、市内北方町曾木の冠水した道路で近くに住む70代男性が死亡して発見された(9月21日 NHK)(写真6)。遭難場所は、洪水浸水想定区域の計画規模では範囲外であるが、想定最大規模の範囲内ではあった。また、地形的には山地である。このすぐ近くには、五ヶ瀬川の支流である曾木川が流れており、曾木川からの溢水または内水氾濫により浸水したと推察される。原因外力は「洪水」と分類した。

写真6 宮崎県延岡市の犠牲者発生現場付近。
2022年9月23日、牛山撮影。

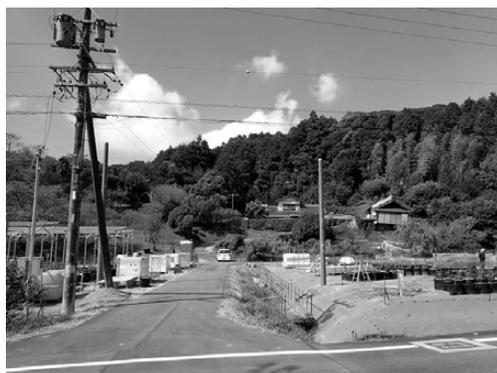
写真7 静岡県掛川市の犠牲者発生現場付近。
2022年9月26日、牛山撮影。

掛川市遊家では24日0時55分頃、住宅が倒壊したとの119番通報があったとのことである（9月24日静岡新聞）。現場は同一敷地内に複数の建物があり、建物の裏山斜面が崩壊し、2階建ての離れの1階部分が倒壊していた（写真7）。この建物内で40代男性が亡くなった。原因外力は「土砂」と分類した。普段からこの建物の2階で寝泊まりしており、被災当時は外で物音がしたので様子を見に下りたところ巻き込まれた模様である（9月24日中日新聞）。倒壊した建物は土砂災害特別警戒区域（急傾斜地の崩壊）の範囲内にあった。

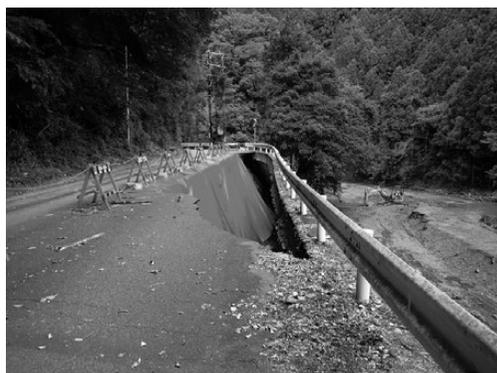
川根本町下泉では、24日2時50分頃に「陥没した道路に軽トラックが転落し、脱出した70代男性が近隣住民に助けを求めた」とのことである(9月24日静岡新聞)。脱出した男性の他に運転していた70代男性がおり、行方不明となった。その後の捜索活動により10月4日に道路陥没部付近で遺体が発見され(10月5日朝日新聞)、6日に行方不明となっていた男性であると確認された(10月7日朝日新聞)。被災現場の道路は下泉河内川の左岸に位置しており、長さ約40 m、広いところで幅3 mほど陥没していると見られた(写真9)。道路の陥没に気がつかず、河川に転落した可能性

写真9 静岡県川根本町の犠牲者発生現場付近。
2022年9月26日、牛山撮影。

が高いように思われるため、原因外力は「河川」と分類した。被災現場付近は、洪水浸水想定区域や土砂災害警戒区域の範囲外であり、地形的には山地である。下泉河内川沿いは本川である大井川の合流部付近以外は洪水浸水想定区域となっておらず、洪水浸水想定区域の指定作業の対象となっていなかった可能性がある。地形的には土砂災害警戒区域(急傾斜地の崩壊)に指定されてもおかしくないと思われたが、付近には住家がなく土砂災害警戒区域の指定対象とならない場所と考えられる。いずれにせよ、河川に直面した道路であり、地形的に安全とは言い難い場所である。

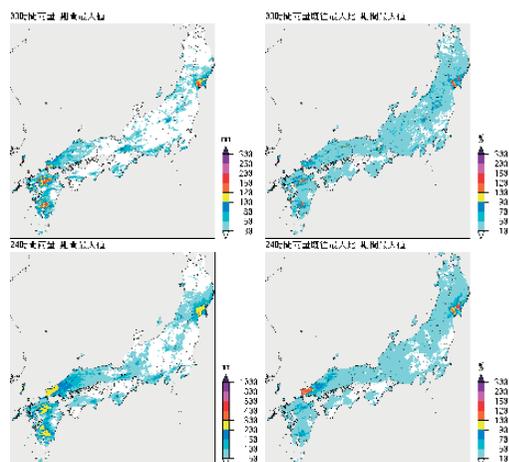
図1 令和4年7月14日からの大雨での3, 24時間雨量とその既往最大比

7月14日からの大雨における3時間雨量, 24時間雨量の期間最大値とそれらの既往最大比を図1に示す。この大雨では, 15日未明から16日未明にかけて九州南部では断続的に大雨となり, 多いところで3時間雨量150 mm 前後, 24時間雨量300 mm 前後となったところがあった。既往最大

比では, 局所的に3時間雨量で120~150%となったところがあったがその範囲は限定的であった。24時間雨量では既往最大比が100%を超えたところはなかった。15日夜から16日午前にかけては, 東北地方太平洋側, とりわけ宮城県を中心に大雨となり, 多いところで3時間雨量が150 mm, 24時間雨量が300 mm となり, 既往最大比が大きいところで3時間雨量150~200%, 24時間雨量120~150%となったところがあった。18日夕方から19日昼頃にかけては九州北部, 山口県で大雨となり, 多いところで3時間雨量が150 mm, 24時間雨量が200~300 mm となった。ただし, 既往最大比では大きいところで120%を超過したところ

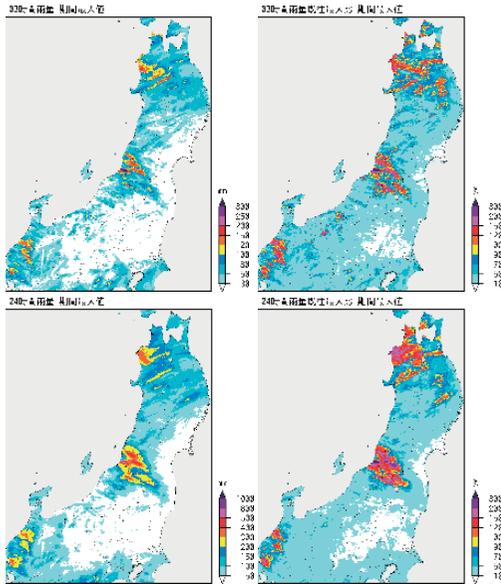
図2 令和4年8月3日からの大雨での3, 24時間雨量とその既往最大比

8月3日からの大雨における3時間雨量、24時間雨量の期間最大値とそれらの既往最大比を図2に示す。

青森県、秋田県、岩手県では、3時間雨量が100 mmを超えたところが広がっている。この3

時間雨量100 mm は、普段から雨が多い九州のような地域では特段の雨ではないが、東北地方北部ではこのような雨量でも既往最大比が120%超となる。岩手県一戸町で犠牲者が発生した地点では、3, 6, 12時間雨量, 土壌雨量指数で既往最大比が100%を超えており, 6時間雨量では既往最大比が120%を超えていた(表2)。

3日夜から4日かけて新潟県と山形県で複数の線状降水帯が発生し, 解析雨量による総雨量が600 mmを超える記録的な大雨となった¹²⁾。解析雨量によると, 新潟県村上市付近では3時間雨量が300 mmを超え, 24時間雨量も500 mmを超える記録的な大雨となったほか, 山形県, 新潟県, 福島県の県境周辺を中心に広い範囲で3時間雨量が150 mm超, 24時間雨量が300 mm超となり, 既往最大比が150%超となった(図2)。この大雨では, 2.で説明したように山形県飯豊町で河川による犠牲者が1人発生しており, 遭難場所では多くの雨量指標で既往最大比が200%超となっていて, 記録的な雨量であったことがわかる(表2)。

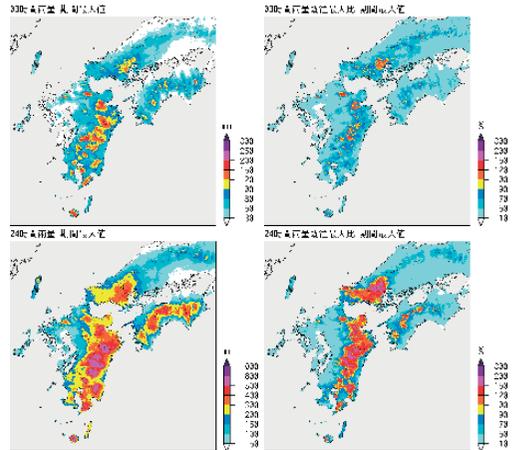
図4 令和4年台風14号での3, 24時間雨量とその既往最大比

台風14号での3時間雨量, 24時間雨量の期間最大値とそれらの既往最大比を図4に示す。3時間雨量分布を見ると, 宮崎県, 鹿児島県, 大分県, 熊本県で120 mm超の範囲が拡がり, 山口県, 広島県の県境付近でも100 mm超のところがあった。3時間雨量の既往最大比が120%超となったところもあったが, その範囲は限定的であった。一方, 24時間雨量分布を見ると, 九州南部の広い範囲で500 mm超, 山口県, 広島県の県境付近でも300 mm超の範囲が拡がり, これらの地域では既往最大比150%超となったところが多かった。四国(主に高知県)では24時間雨量が山口県, 広島県よりも多いところが拡がっていたが, 既往最大比が120%超となったところは限定的で, 四国地方にとっては記録的な大雨ではなかった。この大雨では気象庁から記録の短時間大雨情報は発表されておらず, 短時間強雨よりも24時間雨量といった長時間の雨量が九州南部, 山口県及び広島県周辺で記録的となったことがわかる。

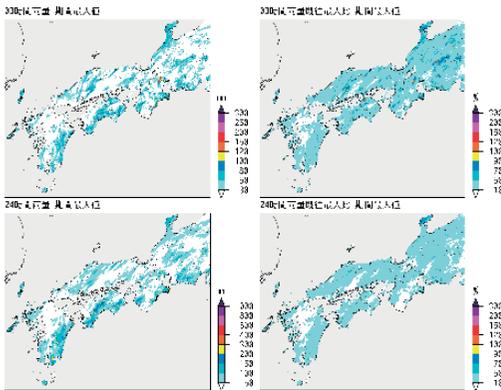
図3 令和4年台風11号での3, 24時間雨量とその既往最大比

台風11号での3時間雨量, 24時間雨量の期間最大値とそれらの既往最大比を図3に示す。台風11号では, 西日本を中心に雷を伴った非常に激しい雨が降り, 局地的には猛烈な雨が降ったところがあったが, 長時間にわたって雨が降り続いたところはほとんどなかった。三重県北部で3時間雨量

が150 mmに達し, 既往最大比が120%超となったところがあったが, 範囲は極めて限定的であった。24時間雨量では既往最大比が50%超となったところはなかった。

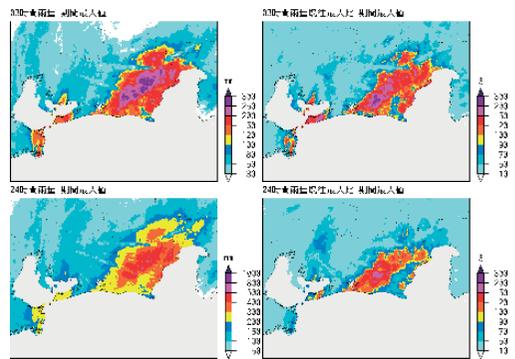
図5 令和4年台風15号での3, 24時間雨量とその既往最大比

大値とそれらの既往最大比を図5に示す。台風15号では、9月23日夜から24日未明にかけて、静岡県の西部・中部を中心とした大雨となり、広い範囲で3時間雨量が200mmを超え、250mm超となったところもあった。3時間雨量の既往最大比も広い範囲で120%を超え、200%に達したところもあった。24時間雨量で見ると雨量300mm超、既往最大比120%超が広い範囲に広がっている。

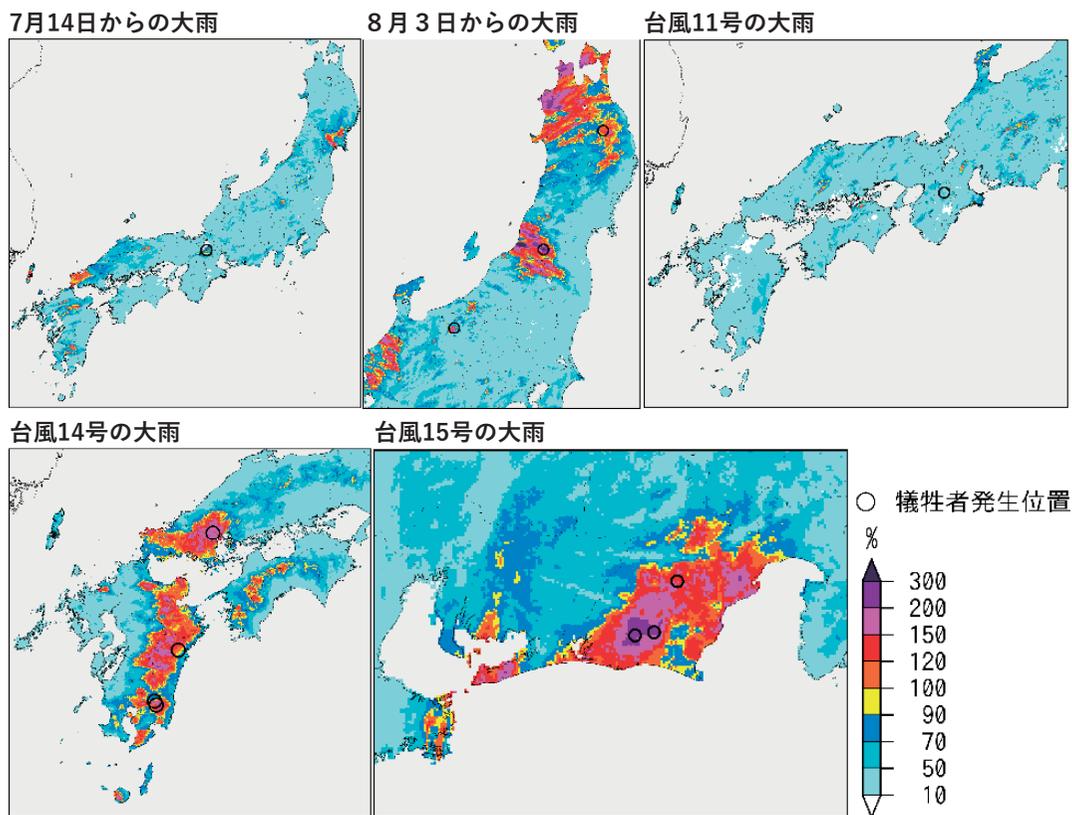
既往最大比を図1～図5に示す。なお、既往最大値の算出期間は、解析雨量が1 km メッシュ化された2006年5月から分析対象年の前年末である2021年12月までの期間である。また、3, 6, 12, 24, 48, 72時間雨量及び土壌雨量指数のそれぞれの既往最大比について、メッシュ別に7指標の最大値を抽出したものを図6に示す。図6には2.で示した犠牲者発生位置の推定位置もプロットしている。犠牲者発生位置における各指標の既往最大比

図6 令和4年のそれぞれの大雨事例における7指標既往最大比最大値と犠牲者発生位置

これらの大雨で生じた全半壊及び床上浸水の家屋被害の約9割は宮城県に集中していた。図6の7指標既往最大比最大値を見ると、宮城県では既往最大比が120%超の範囲が広がっていた。ただし、宮城県では犠牲者は生じていない。

り、雨量指標の既往最大比も大きな値となっていなかった。そのため、当該地域周辺では犠牲者発生推計値がほぼ0であった。図6で示したように、全国的に見ても雨量の既往最大比が大きかったのは宮城県や山口県の一部と限定的だったこともあり、全国的に犠牲者が多数発生するような大雨ではなかったことが、本手法による推計に反映されていると言えよう。

台風11号の大雨の事例では、全国での犠牲者発生数推計値は1.9人とごくわずかで、実際には奈良県桜井市で用水路に転落した方が1人亡くなっている。図6の雨量の既往最大比を見てもほとんどが100%未満で、犠牲者が発生するほどのリスクが高い状況が拡がっていたわけではない。

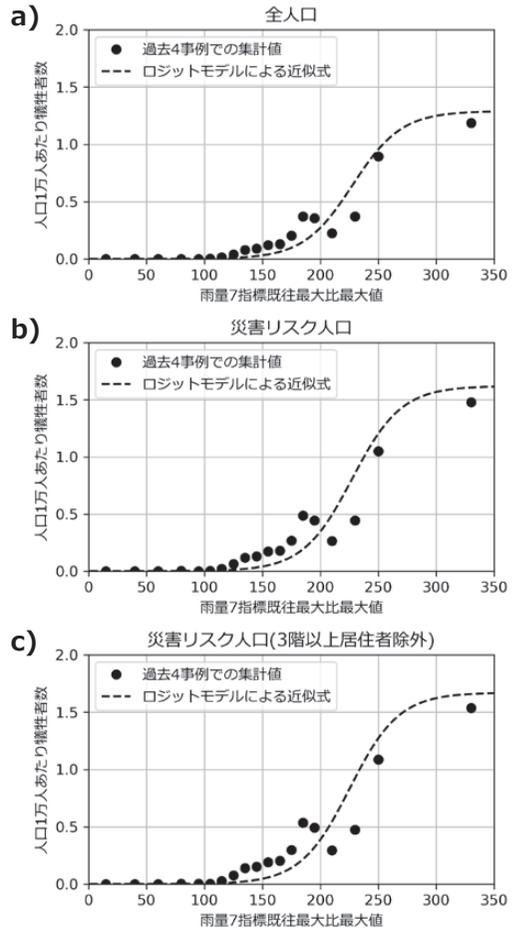
本稿で使用する犠牲者発生数推計の評価関数は、過去4事例の豪雨（平成30年7月豪雨、令和元年台風19号、令和2年7月豪雨、令和3年8月の大雨）をもとに7指標既往最大比最大値のランク別の人口あたり犠牲者発生数を集計して作成している。人口あたり犠牲者発生数の集計方法は既往研究²⁾とほぼ同様であるが、改めて説明する。先述の4つの豪雨事例それぞれにおいて、日本全国の1kmメッシュ別に7指標既往最大比最大値を算出する（既往研究²⁾の5kmメッシュを詳細化）。次に4つの豪雨事例について犠牲者が発生したと推定される位置をもとに、7指標既往最大比最大値の各ランク（例えば100%以上～110%未満）の犠牲者発生数を集計する。そして、7指標既往最大比最大値のランク別に当該1kmメッシュの人口データを集計（全国・4事例）し、先に算出した同一ランクでの4豪雨事例の犠牲者発生数から人口データで除する。すると、7指標既往最大比最大値のランク別に人口あたりの犠牲者発生数が得られる（ここでは人口1万人あたりに変換している）。これを0%, 30%, 50%, 70%, 90%, 100%, 110%, 120%, 130%, 140%, 150%, 160%, 170%, 180%, 190%, 200%, 220%, 240%, 260%, 400%の各区分（計19ランク）のそれぞれで集計したものが、図7の●プロットである。これをロジットモデルの近似式に当てはめることで作成したものが評価関数となっている。図7のa)が全人口データで作成したものである。

図7 構築した犠牲者推計の評価関数。a) が全人口、b) が災害リスクのみの人口、c) が共同住宅の3階以上の居住者を除外した災害リスク人口を使用した結果。

以上をまとめると、犠牲者推計評価関数の作成に利用する人口分布データとして、「①1 km メッシュ人口データ」「②①のうち、災害リスク区域のみの人口を抽出した1 km メッシュ人口データ」「③②のうち、共同住宅の3階以上の居住者を除外した1 km メッシュ人口データ」の3種類を作成した。そして、それぞれの人口データを利用した評価関数を構築した後、分析対象の大雨事例における犠牲者発生数の推計を行って、実績データとの比較を行った。構築した3種類の評価関数を図7に示す。全人口を利用した結果（a）に比べて、災害リスク区域のみの人口（b）や共同住宅の3階以上の居住者を除外した災害リスク人口（c）の方が既往最大比の値が大きい場合の人口あたり犠牲者数が多くなっている傾向にあり、災害リスクが高くない人口を除去した効果が出ていることがうかがえる。

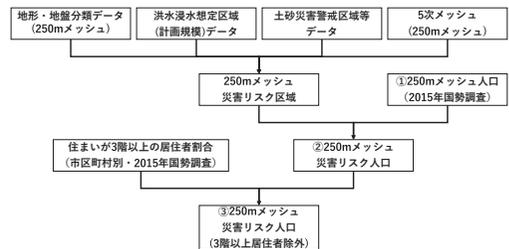
災害リスク人口データの作成フローを図8に示す。使用した災害リスク情報は、国土交通省の国土数値情報から提供されている洪水浸水想定区域データ²¹⁾と土砂災害警戒区域データ²²⁾、防災科学技術研究所の地形・地盤分類250 m メッシュマップ²³⁾である。

図8 評価関数に使用する人口分布データのうち、災害リスク人口の作成フロー

以上の洪水浸水想定区域データ、土砂災害警戒区域データ、地形分類データを地域メッシュコードの5次メッシュ（250 m メッシュ）と重畳し、メッシュ内に少しでも洪水浸水想定区域や土砂災害警戒区域等が重なっていれば、そのメッシュを「災害リスク区域」とみなして、その250 m メッシュ人口（2015年国勢調査）²⁷⁾を「災害リスク人口」とした。

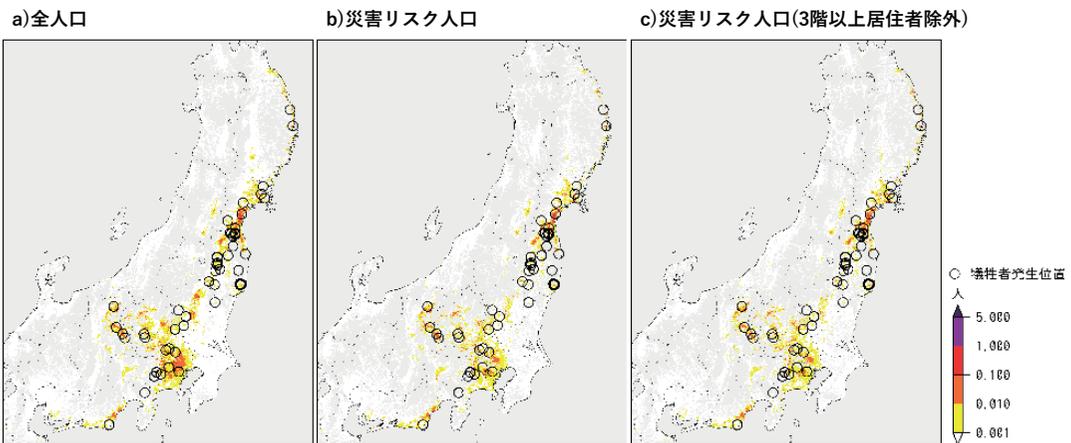
図9 令和元年台風19号における1 kmメッシュ別犠牲者発生数の推計結果と実際に犠牲者が発生した位置。使用した人口分布データで比較。

利用した場合、東京都と埼玉県の県境付近でまとまった数の犠牲者数が発生する可能性が示されているが、災害リスク区域の人口を使用した結果では洪水浸水想定区域や低地の外であるこれらの地域での犠牲者発生数の推計が削減され、全体としても犠牲者数推計の過大評価が解消されている。

前節で構築した評価関数をもとに推計した令和4年の大雨事例における犠牲者発生数が使用した人口分布データによってどのように変わったのかを表3に示す。なお、令和4年の検証事例だけではなく、学習事例とした過去4事例の推計結果についても示す。過去学習事例と令和4年の大雨事例の計9事例における犠牲者発生数推計値の精度指標を表4に示す。表4を見ると、使用した人口分布データを全人口データから災害リスク人口に変更したことによって、9事例全体の推計精度が向上していることがわかる。事例別に誤差の変化を確認すると、平成30年7月豪雨では誤差が-104.9から-87.5までと誤差が17%削減、令和元年台風19号では誤差が+51.0から+24.2までと誤差が53%削減され、推計精度が大きく向上している。例として、令和元年台風19号における1 km メッシュ別の犠牲者発生数推計分布と実際に犠牲者が発生した位置を図9に示す。全人口分布データを

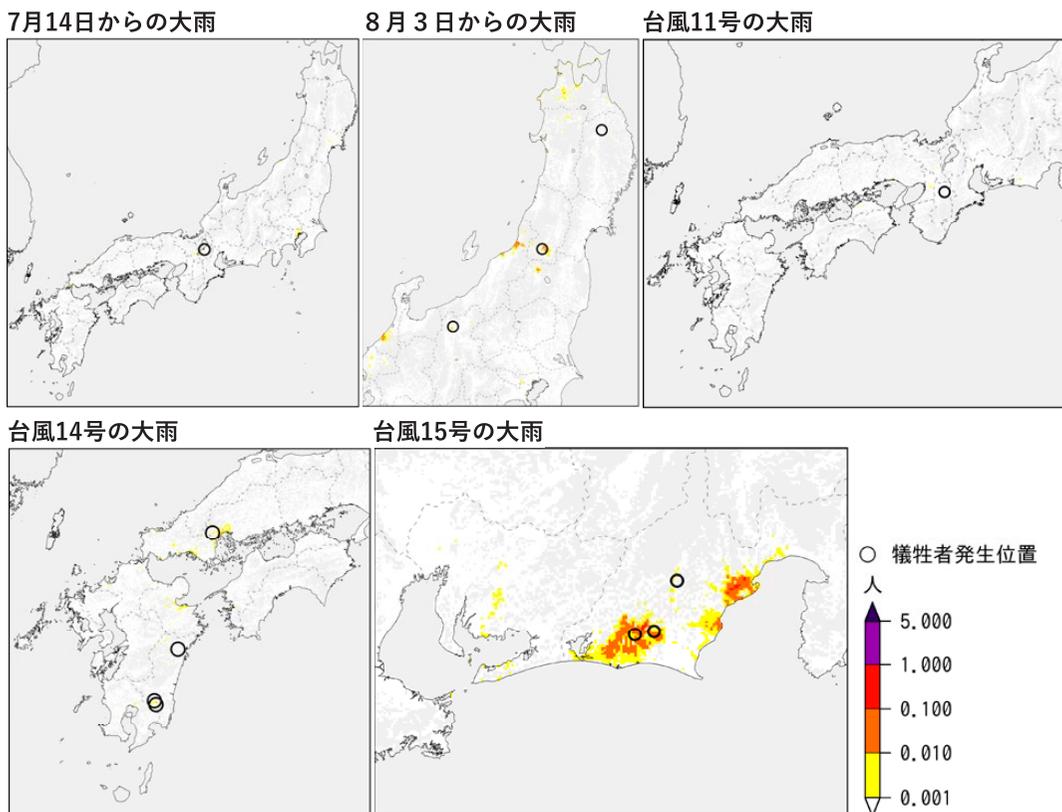
図10 令和4年のそれぞれの大雨事例における1kmメッシュ別犠牲者発生数の推計分布と犠牲者発生位置。人口分布、評価関数は「災害リスク人口」を用いたもの。

以上のことから、人口分布データとして災害リスク人口を使用した場合の令和4年のそれぞれの大雨事例における1kmメッシュ別犠牲者発生数の推計分布について詳しく見てみる。実際に犠牲者が発生した位置も重ねた結果を図10に示す。

8月3日からの大雨の事例では、全国での犠牲者発生数の推計値は15.4人であったが、実際は3人の犠牲者が発生した。犠牲者が発生した3箇所のうち、山形県飯豊町と長野県長野市の遭難場所付近では、1kmメッシュ別の犠牲者発生数推計値で「0.01~0.1人」と周辺よりやや高い値が出ており、犠牲者が発生するリスクがあり得る地域であったことがうかがえる(図10)。岩手県一戸町

台風15号の大雨の事例では、全国での犠牲者発生数の推計値が16.2人となったが、実際は3人であった。図10の1 km メッシュ別の犠牲者発生推計分布を見ると、静岡市や浜松市などの都市部で「0.01~0.1人」の値が拡がっており、一部では「0.1~1.0人」という地点もあった。この事例では静岡市内を中心に洪水氾濫によって数千棟規模の家屋被害が発生したが、既報⁷⁾では主な家屋被害の規模に対し犠牲者数(3人)は比較的少なかった可能性があることを指摘している。この要因として、1)主に都市部での浸水による被害が多かった風水害事例では家屋被害が多くなりやすいが、それに対して犠牲者数が大きくならない場合があること、2)共著者のこれまでの調査では風水害犠牲者の概ね半数が屋外で遭難していることがわかっているが⁴⁾、今回の豪雨は深夜の発生であり、屋外で行動している人が少なかった可能性が高いこと、3)今回の浸水では家屋の全壊が県内の合計で10棟前後であり、外観上明らかに大きく倒壊・流失した、1階が完全に水没したといった、人的被害につながりやすい被害規模の家屋はかなり限定的だった可能性が高いことの3つを挙げている。つまり、雨量規模に比して本事例での実際の犠牲者発生数は比較的少ない結果であり、本手法による推計が過大であったこととも一致している。この点については、洪水の浸水による被害での犠牲者発生数の推計手法に改良の余地があることを示していると言える。関連して、ここまで説明してきたように、本研究で用いている犠牲者発生数推計の評価関数は、1 km メッシュで算出された7指標既往最大比最大値を説明変数としており、その上流域を対象とした流域平均雨量での降雨指標や洪水危険度指標とはなっていない。洪水事例での被害推計精度を高めていく上では、やはり「流域」の概念を取り入れた推計手法を検討する必要がある。これらについては、今後の課題としたい。
