# 2021年7月熱海市土砂災害にともなう人的被害の特徴と過去の災害事例との比較

## Characteristics of Victims Caused by Sediment Disaster in Atami City on July 2021 and Comparison With Past Disasters

On July 3, 2021, a debris flow caused a total of 27 deaths and missing persons in the Aizome River in Atami City, Shizuoka Prefecture. This damage was the largest number of victims from a sediment disaster in one location since 1982. When compared to five sediment disasters that caused similar levels of victims, the slope gradient of the Aizome River was similar to the other cases. The amount of sediment spilled was also not particularly large compared to other cases. The Aizome River has a longer steep channel section than other cases, and houses were densely built along it. This feature may have been a contributing factor to the large number of victims. On the other hand, the number of victims relative to the number of lost or collapsed houses in the Aizome River was low. This could be due to the following reasons: 1) calls for evacuation had already begun, 2) it was daytime and people were more likely to act, 3) some people were out, and 4) some houses were uninhabited.

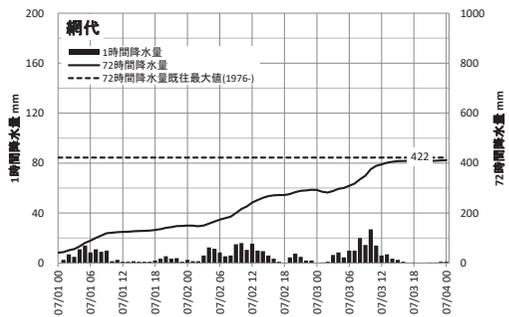
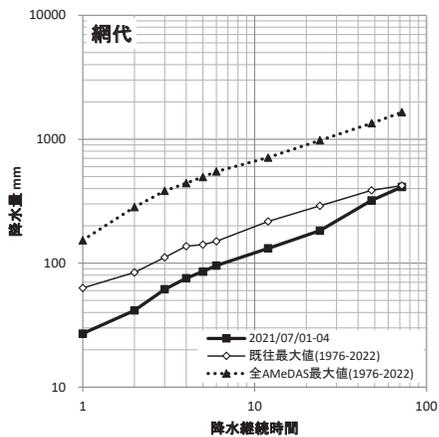
図2 AMeDAS 網代の降水量

（図2上）。ほとんどは1時間降水量20 mm未満で、土石流発生時刻に近い3日10時が最も強く降っているが、27 mm程度である。同地点の1976~2022年の観測記録と比べると（図2下）、7月1~4日の最大72時間降水量は、1976年以降の最大値となっているが、他の降水継続時間では格別記録的な値とはなっていない。なお、過去の統計値が得られないが、被災箇所に近い熱海市役所付近にある静岡県の雨量計では、最大24時間260 mm（網代183 mm）、同48時間降水量408 mm（同321 mm）、同72時間491 mm（同412 mm）と、全般に網代よりはやや多くなっている。

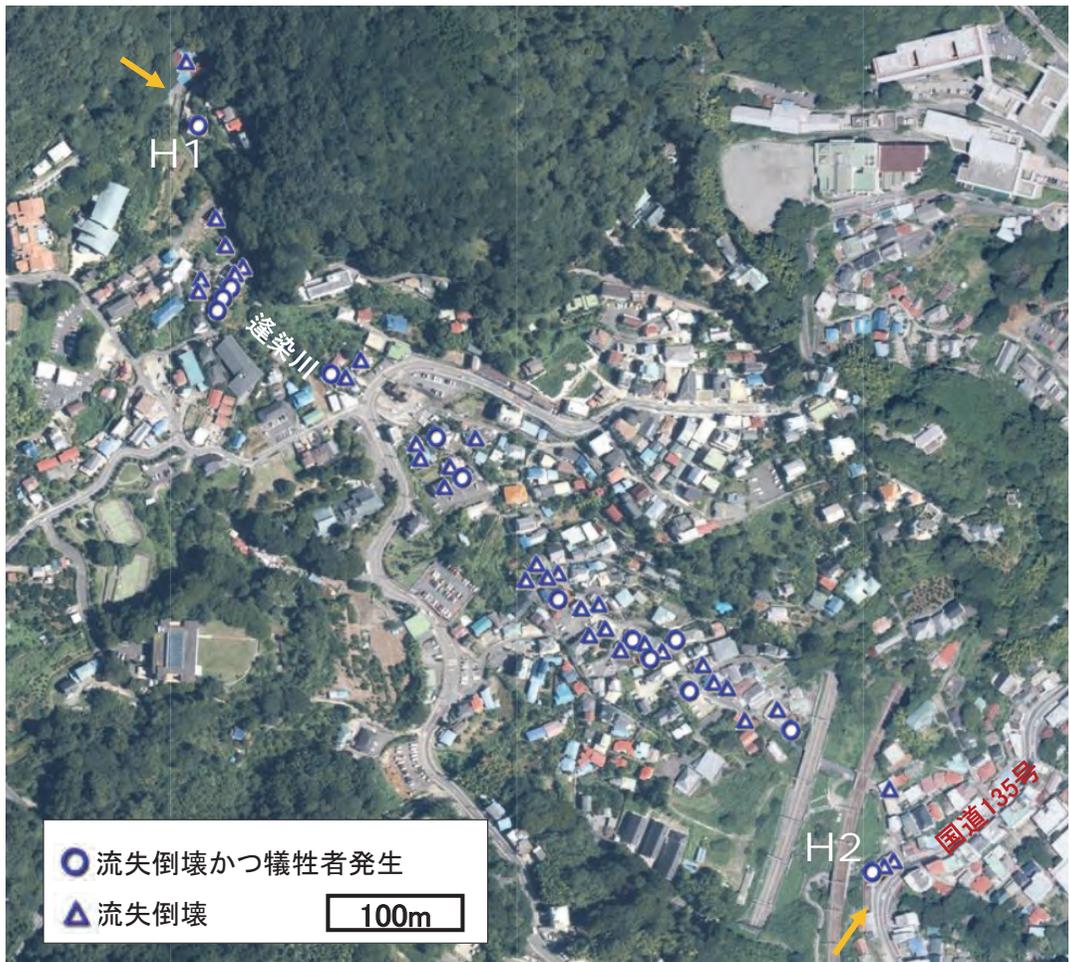
図3 2021年熱海の犠牲者推定発生位置と流失倒壊家屋位置。背景図は地理院地図の空中写真(2017年)、矢印は写真撮影位置と方向

犠牲者発生推定位置および流失倒壊家屋位置を図3に示す。図中のH1は犠牲者発生推定位置の標高最高地点(写真1)、H2は同最低地点(写真2)である。なお前述のように、2021年熱海の犠牲者の多くは自宅等の屋内で遭難しており、他の犠牲者も流失倒壊家屋が発生した範囲から大きく離れた場所で遭難したケースは確認されていない。

次に、国土地理院による空中写真、住宅地図、報道映像、現地調査などから流失倒壊家屋の位置を読み取った。なお本報告で言う流失倒壊家屋とは、現地調査や現地の映像から外観上明らかに流失・倒壊したことが確認できる、または空中写真で判読可能な程度に大きく変形した建物を指し、災害統計で言う「全壊」とは異なる。また、住宅地図から住家または人が日常的に所在していると見られる事業所等の家屋を対象としており、車庫などの非住家は含まない。同一世帯の敷地内にある母屋と納屋・車庫などが複数流失・倒壊している場合や、集合住宅の場合もそれぞれ1箇所と読み取っている。人的被害が生じる危険性が高い家屋被害の規模を、世帯・事業所程度の単位で読むためにこのような定義としているものである。したがって、単位は「棟」ではなく「箇所」としている。こうして読み取った流失倒壊家屋は47箇所

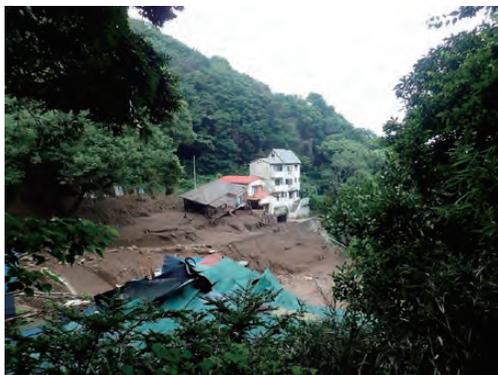
写真1 熱海市伊豆山の被害状況，H1地点付近。2021年7月6日牛山撮影。

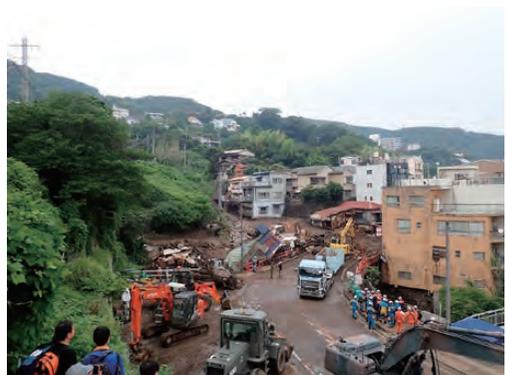
写真2 熱海市伊豆山の被害状況，H2地点付近。2021年7月6日牛山撮影。

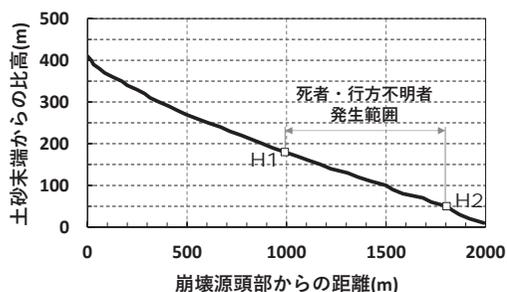
図4 2021年熱海の溪流沿いの地形断面図と犠牲者の発生範囲

崩壊源頭部から土砂堆積域末端までの土石流が流下した溪流谷底付近の地形断面と、犠牲者発生推定位置の最高地点H1から最低地点H2の範囲を図4に示す。図4の地形は本稿執筆時点の地理院地図の等高線から谷地形を判読し、谷低部の比高10mごとの等高線間の水平距離を計測し、地形断面図を作成したものである。犠牲者の発生場所は必ずしも谷底ではないので、犠牲者発生場所の標高に近い谷底の地点を示している。谷出口の集落最上流部から下流にかけての広い範囲で犠牲者が生じ、最高地点H1と最低地点H2の水平距離は約810m、比高は130mだった。比高と水平距離から単純に求めた勾配は約9度である。なお、最高地点H1より上流側には流失・倒壊した建物が1箇所確認できるが現地踏査や過去のストリートビューの映像からは被災時の実態としては非住家であった可能性が高いように思われた。また、それより上流側には家屋自体が存在しない。最低地点H2より下流側も溪流の勾配は概ね同程度だが、溪流沿いで土砂が直撃する範囲内には住家はみられなかった。H2の北東側には国道135号沿いに土砂が流出したが、溪流沿いよりは緩勾配であり、流失倒壊家屋の発生には至らなかった。

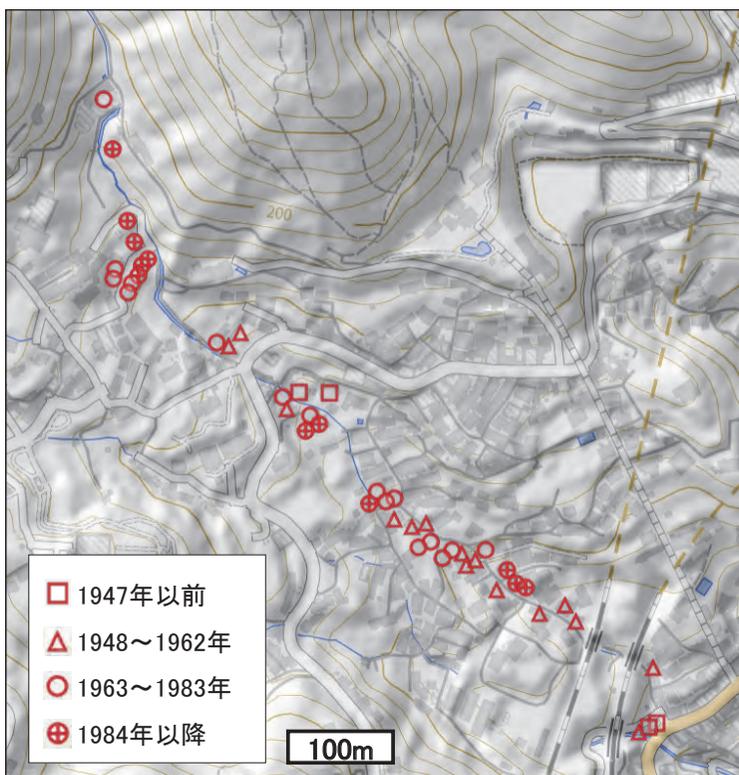
図5 2021年熱海の流失倒壊家屋の建築時期

1947年10月2日、1962年11月13日、1983年11月8日の3時期である。空中写真を立体視し、それぞれの時期において、2021年熱海の流失倒壊家屋の位置に建物と思われるものが存在しているかを読み取った。したがって、2021年時点に存在していた建物自体が存在していたとは限らず、別の建物が存在していた可能性もある。判読結果を図5に示す。1947年頃以前からある建物は4箇所、昭和初期までは今回土石流が流下した谷底の溪流沿いに家屋はほとんど立地していなかった。1947～1962年頃に建築されたと見られる家屋が15箇所、1962～1983年頃が16箇所、1983年頃以降が12箇所と、次第に溪流谷底付近に家屋が増えていった。また時代が下がるに従って上流側に建物が増えていったことも読み取れる。近年急速に開発が進んだ地域というわけではないが、土木技術が発達する以前の古い時期から集落が存在していた場所とは言えない。

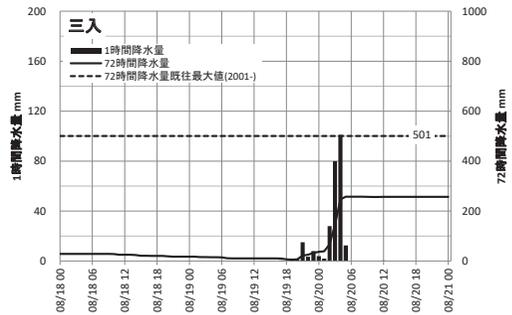
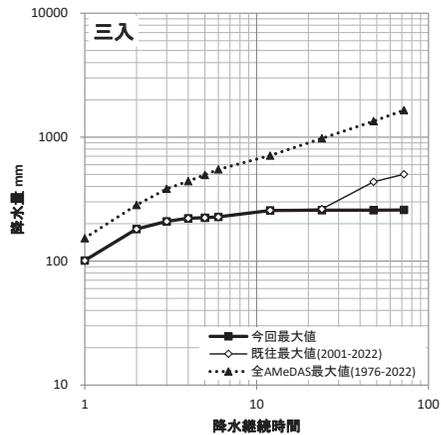
図7 AMeDAS 三入の降水量

2014年8月19日、活発化した前線により広島市付近が局地的な大雨(平成26年8月豪雨)に見舞われた。被災箇所周辺の略図を図6に示す。被災箇所の北東約8kmのAMeDAS三入(図7)では8月19日19時頃から雨が降り始め、20日2時前後から4時過ぎにかけて猛烈な雨となり、最大1時間降水量101mm、同3時間209mm、24時間257mmなどが記録された。同地点の2001~2022年の観測記録と比べると(図7下)この事例時の記録は1~24時間のいずれも統計期間中の最大値となった。なお、過去の統計値が得られないが、被災箇所に近い高瀬(国交省)では最大1時間降水量87mm、同3時間187mm、同24時間248mmで、三入と概ね同程度である。

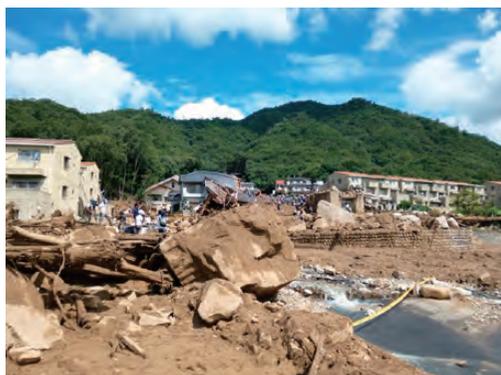
写真3 八木3丁目32番地付近の被害状況，H2地点の約50m下流側付近。2014年8月21日牛山撮影。

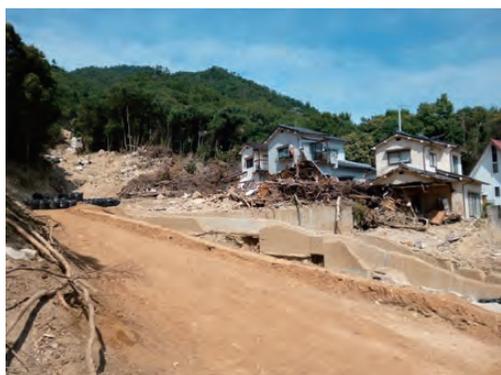
写真4 八木3丁目32番地付近の被害状況，写真右端がH1地点付近。2014年9月23日牛山撮影。

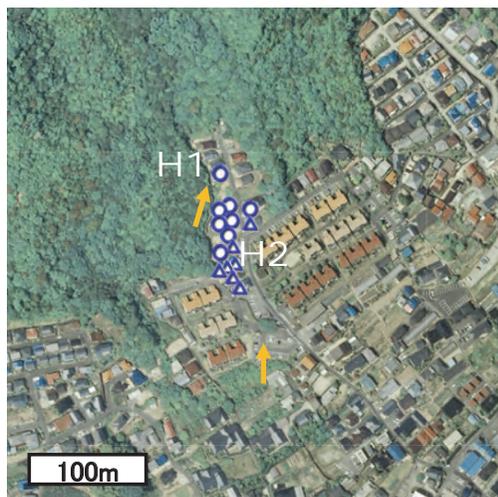
図8 2014年広島市の犠牲者推定発生位置と流失倒壊家屋位置。背景図は地理院地図の空中写真（2008年撮影），矢印は写真撮影位置と方向

図3と同様に読み取った犠牲者発生推定位置、流失倒壊家屋位置、犠牲者発生推定位置の標高最高地点H1(写真4)、最低地点H2(写真3)を図8に示す。ただし本事例以降では、等高線の読取りは災害発生前の2万5千分の1地形図で行っている。地理院地図上の地形分類図で見ると、犠牲者発生範囲付近は山麓堆積地形または扇状地であり、過去に繰り返し土石流が発生し形成された地形と思われる。

本事例では流失倒壊家屋は15箇所だった。2014年広島の犠牲者は、全員がこれら流失倒壊家屋の屋内で遭難した可能性が高いと推定される。図9は図4と同様に地形断面と犠牲者の推定発生範囲を示したもので、最高地点H1と最低地点H2の水平距離は約50m、勾配は約11度だった。また、

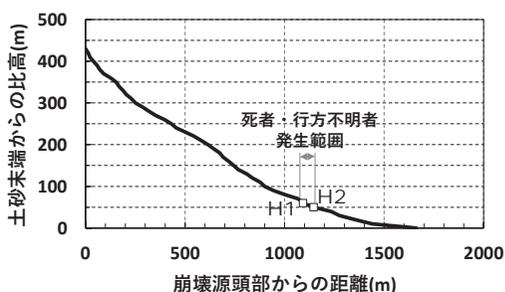
図9 2014年広島市の溪流沿いの地形断面図と犠牲者の発生範囲

2014年広島市の犠牲者発生範囲は谷出口の集落最上流部付近に密集しており，2021年熱海とはやや傾向が異なっている。図9に見るように，2014年広島市の溪流は，犠牲者発生範囲の勾配は2021年熱海よりやや急だが，下流側では次第に勾配が緩くなり，家屋の存在する範囲の勾配は約6度となっている。一般的に土石流は勾配10度以上で流下，10度以下で堆積・停止，2～3度以下では土石流の形態では到達せず洪水が土砂を運び堆積することが知られており（防災科学技術研究所自然災害情報室，2010など），2021年熱海の溪流は最下流

部までが地形的には土石流の流下域に近い状況だったとも考えられる。今泉ら（2022）も，この急勾配により土石流段波の一部が停止せず市街地まで到達したと指摘している。2014年広島市の流失倒壊家屋発生範囲より下流側も勾配としては土石流が流下しうる範囲ではあるが，現に流失倒壊家屋が生じていないことから，土石流の破壊力は減衰していたことが考えられる。こうした地形の違いが，2014年広島市と2021年熱海の犠牲者発生範囲の違いにつながった可能性がある。

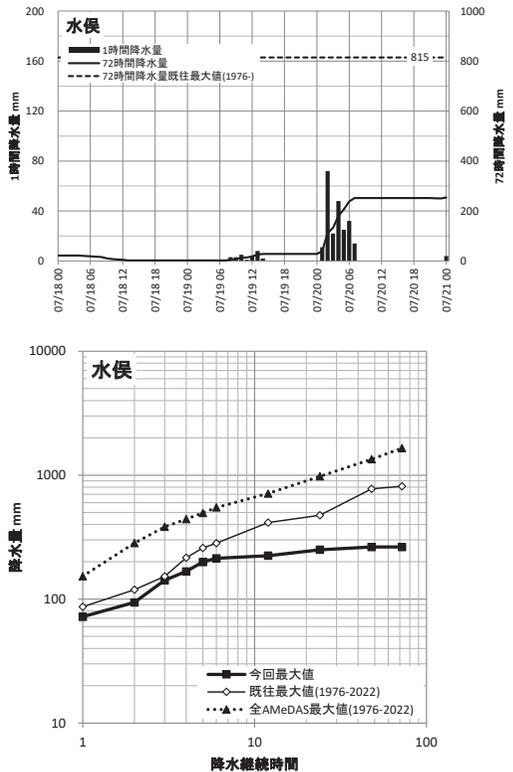
図11 AMeDAS水俣の降水量

2003年7月20日、梅雨前線の活動により九州地方で大雨となった。被災箇所周辺の略図を図10に示す。被災箇所の北西約6.5 kmのAMeDAS水俣では(図11)、7月20日1時頃から6時頃にかけて断続的に激しい雨となり、最大1時間降水量72 mm、同3時間142 mm、24時間250 mmなどが記録された。同地点の1976～2022年の観測記録と比べると(図11下)、この事例時の記録はいずれも統計期間中の最大値を下回ってはいるが、3時間降水量は最大値に近い。なお、長期の統計値が得られないが、被災箇所に近い深川(熊本県)では、最大1時間降水量91 mm、同3時間226 mm、同24時間397 mmなどで、水俣の観測値を大きく上回っている。

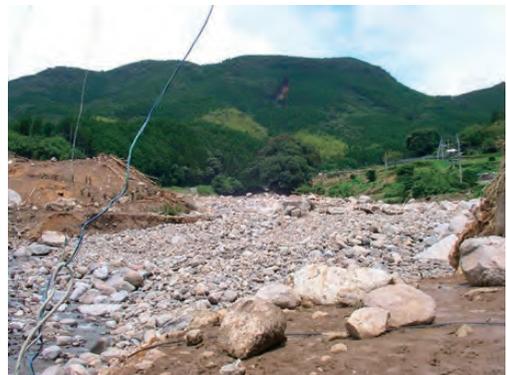
写真5 水俣市宝河内集地区の被害状況、H2地点付近。2003年7月22日牛山撮影。

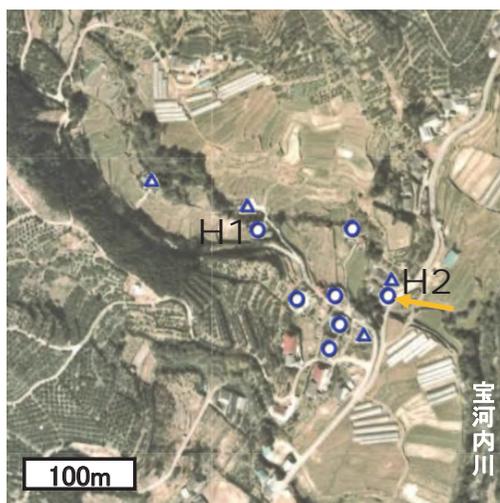
図12 2003年水俣の犠牲者推定発生位置と流失倒壊家屋位置。背景図は地理院地図の空中写真（1974～1978年撮影），矢印は写真撮影位置と方向

の調査結果と、熊本県水俣市（2008）を参考にした。これまでの事例と同様に犠牲者発生推定位置、流失倒壊家屋位置を図12に、地形断面と犠牲者の推定発生範囲を図13に示す。地理院地図の地形分類図（土地分類基本調査）では犠牲者発生範囲付近は「地形混在」となっている。筆者自身の地形図をもとにした読取りでは、山麓堆積地形に該当する可能性が高く、過去に土石流が繰り返し発生してきた場所のように思われる。

この被災箇所における流失倒壊家屋は11箇所だった。2003年水俣の犠牲者は、自宅の屋内で遭難した可能性があるケースと、自宅から屋外に出て避難途中だったと見られるケースがあり、厳密な遭難位置はわからないが、土石流が到達し激しい破壊が生じたのはおおむね図12の流失倒壊家屋発生位置の範囲内であり、この付近で遭難した可能性が極めて高いと推定される。

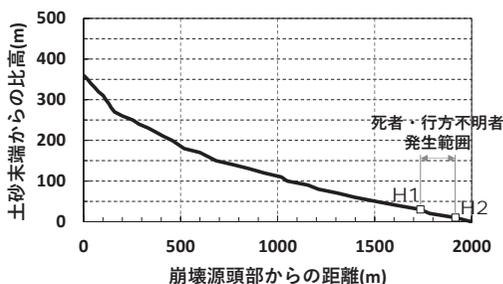
図13 2003年水俣の溪流沿いの地形断面図と犠牲者の発生範囲

犠牲者発生最高地点 H1 と最低地点 H2 の水平距離は約180 m で、2021年熱海より短く、2014年広島よりやや広い範囲で生じている。最高地点 H1 より上流側に流失倒壊家屋 2 箇所が確認できるが、水俣市（2008）によれば住民はいずれも避難して難を逃れたようである。これら 2 箇所では

結果的に人的被害には至っていないが、谷出口最上流部の家屋が激しく被災したという点は、2021年熱海、2014年広島と同様である。H1 と H2 の間の勾配は約 6 度で2021年熱海や2014年広島よりやや緩いが、土石流が流下しうる勾配である。H2 より下流側に家屋は存在せず、H2 から100 m ほど下流の宝河内川合流部付近が土石流の到達下流部となっている。

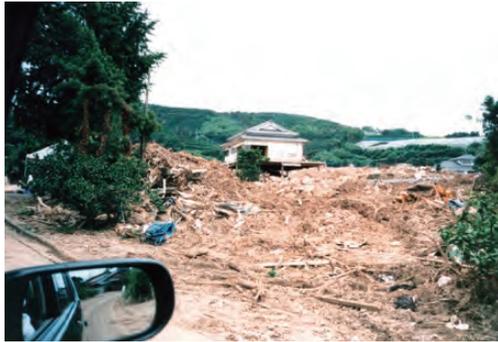
写真6 出水市針原地区の被害状況，H1地点付近。1997年8月18日牛山撮影。

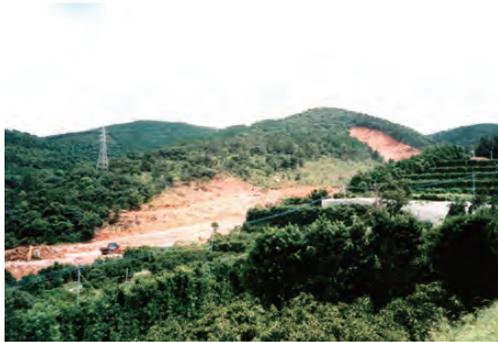
写真7 出水市針原地区の被害状況，写真左端がH2地点付近。1997年8月18日牛山撮影。

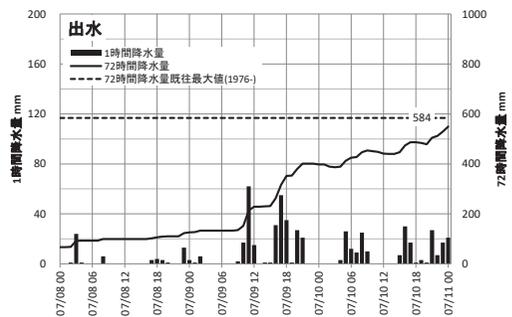
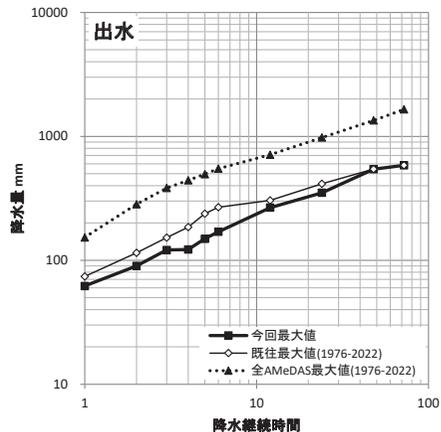
図15 AMeDAS 出水の降水量

1997年7月9日～10日にかけて梅雨前線の活動により九州地方で大雨となり、10日午前0時44分頃に鹿児島県出水市針原地区で大規模な土石流が発生し、21人が死亡した（写真6、写真7）。被災箇所周辺の略図を図14に示す。被災箇所の南約4.7 km の AMeDAS 出水では（図15）、7月7日頃から断続的に雨が続き9日の日中には一時1時間50 mm 以上の非常に激しい雨となったが、同日21時頃には雨はいったん上がり、その後この土石流が発生している。7月8日から11日にかけての最大1時間降水量は62 mm、24時間351 mm、48時間544 mm、72時間584 mm などが記録されたが、1～24時間降水量はいずれも同地点の1976～2022年の最大値を下回っている（図15下）。48時間、72時間は本事例の記録が統計期間中の最大値だが、これらはいずれも土石流発生後の時間帯に記録さ

れたものである。なお、長期の統計値が得られないが、被災箇所に近い出水浄化センターでは、最大1時間降水量64 mm，同24時間407 mm，同48時間544 mm，同72時間623.5 mmで，出水の観測値をやや上回っている。森脇ら（1998）によれば，崩壊土砂量165,500 m<sup>3</sup>と推定されている。崩壊土砂量は2021年熱海の3倍程度だが，犠牲者は相対的に少ない。

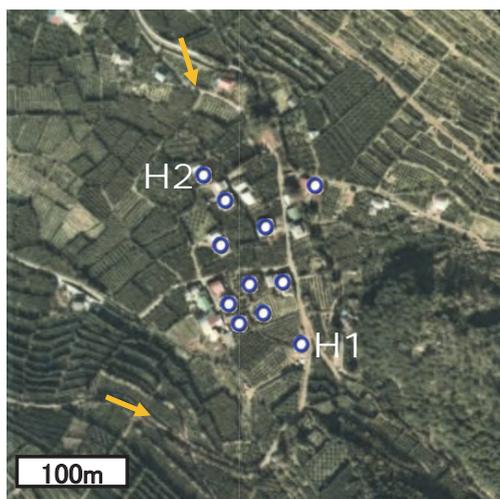
図16 1997年出水の犠牲者推定発生位置と流失倒壊家屋位置。背景図は地理院地図の空中写真(1974~1978年撮影), 矢印は写真撮影位置と方向

読み取った1997年出水の犠牲者発生推定位置、流失倒壊家屋位置を図16に、地形断面と犠牲者の推定発生範囲を図17に示す。地理院地図の地形分類図(土地分類基本調査)では犠牲者発生範囲付近は「谷底平野・氾濫平野」となっている。犠牲者発生範囲のすぐ上流側は「火山斜面」となっており、山地直近の谷底平野であることから、過去に土石流などの土砂移動現象が繰り返されて形成された地形である可能性が高いと思われる。

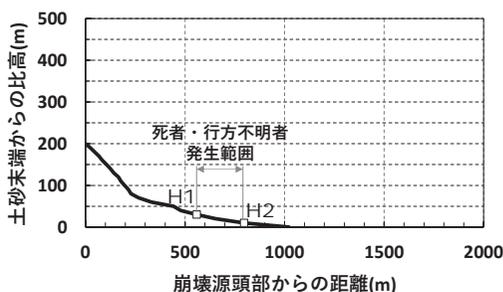
図17 1997年出水の溪流沿いの地形断面図と犠牲者の発生範囲

本事例については、流失倒壊家屋で犠牲者が発生しなかった箇所は存在しなかった。また、流失倒壊に至らなかったが犠牲者が生じた家屋が1箇所存在する。犠牲者発生最高地点H1と最低地点H2の水平距離は約140m、勾配は約4度だった。犠牲者発生範囲は2014年広島よりは広いが、2021年熱海と比べると半分以下である。また勾配はこれら3事例より緩いが、土石流が到達しう程度とは言える。1997年出水の場合も犠牲者発生範囲

より上流側に家屋は存在せず、既に述べた3事例と同様に、谷出口最上流部の家屋が被災したという形態である。この事例では犠牲者発生範囲より下流側にも家屋が存在したが、勾配は更に緩くなっており、土石流としては到達せず、家屋の倒壊・流失といった被害はもたらさなかったものと思われる。

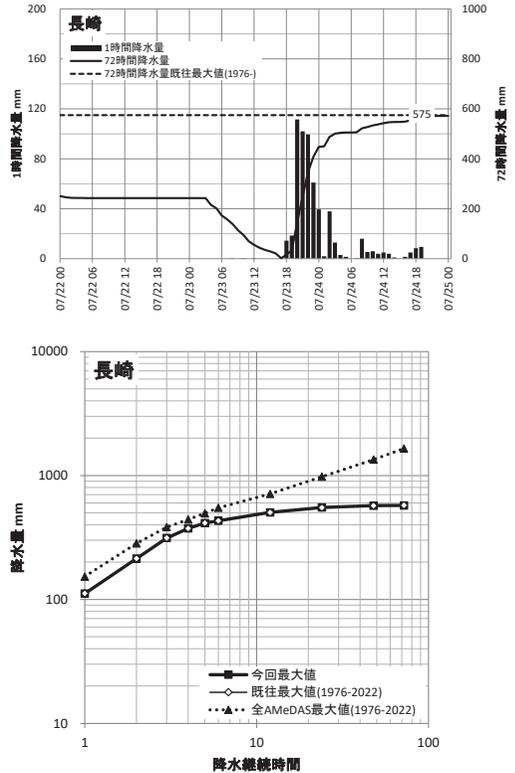
図19 AMeDAS 長崎の降水量

1982年7月23日から24日にかけて、活発化した梅雨前線により長崎県内を中心として記録的な大雨が生じた。気象庁による名称は「昭和57年7月豪雨」であり、一般には「長崎豪雨」「長崎大水害」などとも呼ばれている。特に、同日20時に長与町役場で記録された1時間降水量187mmは日本の観測史上で最大の1時間降水量としてよく知られている。被災箇所周辺の略図を図18に示す。被災箇所の南西約7.4kmのAMeDAS長崎では(図19)、7月23日18時頃からやや強い雨となり、19時頃から22時頃にかけては1時間100mm前後の猛烈な雨となった。最大1時間降水量は111.5mm、同3時間313mm、24時間552.5mmなどが記録され、1~72時間降水量のすべてが、本事例の記録が1976~2022年の最大値である(図19下)。また、前述の長与町役場では最大1時間降水量187mm、同3時間330mm、同24時間532mmなどだった

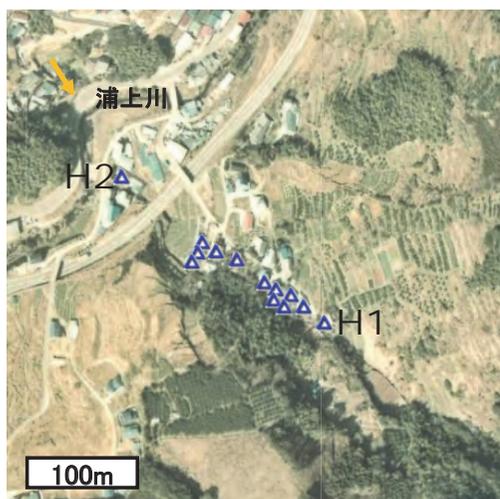
図20 1982年長崎川平の流失倒壊家屋位置。背景図は地理院地図の空中写真(1974~1978年撮影)、矢印は写真撮影位置と方向

より破壊・埋没流出し、災害後の空中写真には写っていない家屋」とされた家屋について、当時の住宅地図と空中写真から判読し、人が居住していた母屋と思われる家屋の位置を流失倒壊家屋と推定し(13箇所、図20に示した)。また本事例については流失倒壊家屋の発生範囲を犠牲者の推定発生範囲とみなし、図21に示した。地理院地図の地形分類図(土地分類基本調査)では犠牲者発生範囲付近は「谷底平野・氾濫平野」で、すぐ上流側が「火山斜面」となっている。土地分類基本調査の地形分類図は縮尺5万分の1地形図をもとに作成されているため、細かな地形は読み取られていない可能性も高い。筆者自身の地形図からの読取りでは、犠牲者発生範囲付近は斜面の勾配などから山麓堆積地形と見た方がよいように思われる。過去に土石流が繰り返し発生して形成された地形と考えられる。

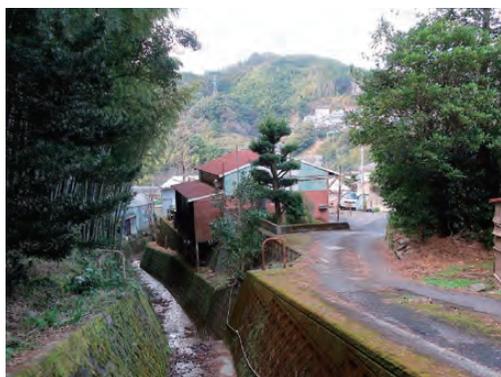
写真 8 長崎市川平町の最近の様子, H1 地点付近。2022年1月8日牛山撮影。

被災箇所付近の最近の様子を写真 9 に示す。当時家屋流失が見られたのは写真中央部の谷底付近だが, 現在では建物が建ち並んでいる(写真 8)。ただし, 現地での観察や住宅地図から判断したところ, いずれも会社事務所, 倉庫, 作業場などであり, 住家ではないようである。

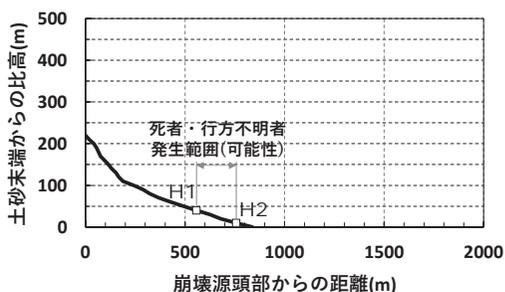
図21 1982長崎の溪流沿いの地形断面図と犠牲者の発生範囲

壊家屋) 最高地点 H1 (写真 8) と最低地点 H2 (写真 9) の水平距離は約 200 m, 勾配は約 9 度だった。H2 地点のすぐ下流側で谷底の浦上川に達した箇所が土石流の末端部である。H2 の流失倒壊家屋型の流失倒壊家屋から飛び離れているようにも見えるが, 上流側の流失倒壊家屋と H2 の家屋の間の溪流沿いは田畑や道路のみであり, 特異な状況とは言えない。犠牲者の推定発生範囲は1997年出水や2003年水俣と同程度, 勾配は2021年熱海や2014年広島と同程度で, 土石流として流下し得る勾配と言える。1982年長崎川平の場合も最高地

点 H1 より上流側に家屋が存在せず, 谷出口最上流部の家屋が被災したという形態は本報で挙げた 5 事例すべてに共通している。下流側にある道路は国道34号線長崎バイパスで現在は被災当時より 5 倍近く道路敷地幅が広がっているが, 被災当時からこの付近の溪流沿いには住家等が少なく, H2 地点付近に 2, 3 箇所があるのみだった。

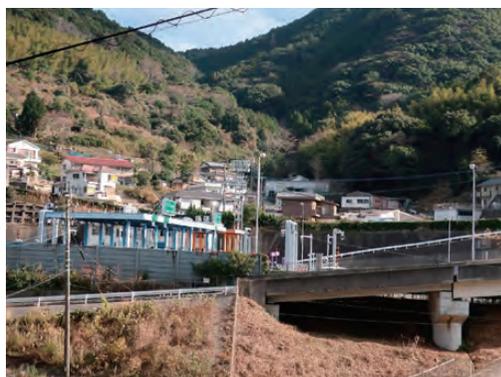
写真 9 長崎市川平町の最近の様子, H2 地点の対岸側から。2022年1月8日牛山撮影。
