# 2023年の風水害による人的被害発生場所の特徴

## Characteristics of Human Casualty Locations due to Wind and Flood Damage in 2023

Disaster prevention weather information released at the time of the damage was examined for 20 locations where fatalities or missing persons occurred due to flooding or landslides in 2023. In the “KIKIKURU” (Real-time Landslide or Flood Risk information) at the time the damage occurred at each location there were 13 locations with “Alert Level 4 equivalent information”, 2 locations with “Alert Level 3 equivalent information”, and 2 locations with “Alert Level 2 equivalent information”. “Information on Significant Heavy Rain” was issued for 16 of the 20 locations. “Bulletins on Exceptionally Heavy Downpours” were issued for 2 of the 20 locations. Disaster risk Information for the damaged locations was also investigated. There were seven locations damaged by sediment disasters, all within the sediment disaster danger zone. Thirteen locations were damaged by flood disasters, five of which were within the expected inundation zone and 12 were in lowland areas with the potential for flooding.

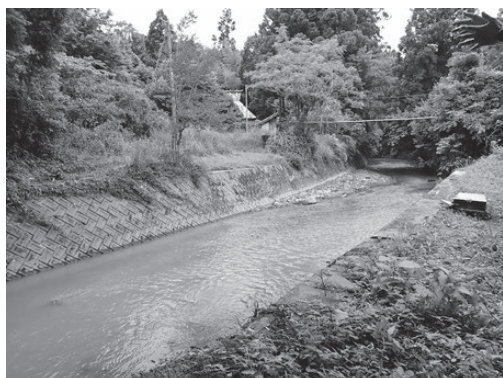
写真1 磐田市大平の推定被災場所付近。2023年6月6日牛山撮影

も1～2m程度は高所にあり（写真1，図2），周囲から視認できる範囲では家屋の損壊や浸水は認められなかった。

被災場所や被災状況は目撃等されていないためわからないが，自宅が敷地川のすぐ脇にあり1本の橋（この橋は2日16時30分頃流失したと報じられている；中日新聞，2023年6月5日）のみで外部につながっている位置にあったこと，男性の車は自宅近くの車庫にあり通院のために準備したと見られるリュックがあったと報じられていることなどから，自宅付近で敷地川に転落した可能性があるものと推定し，原因外力は「河川」と分類した。

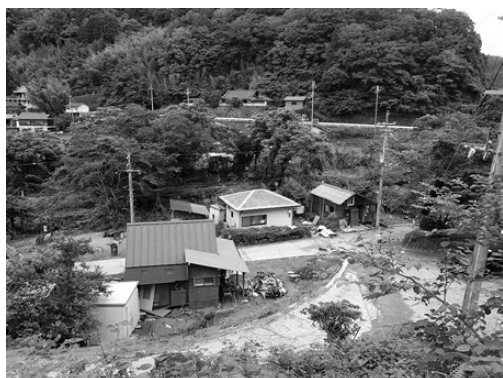
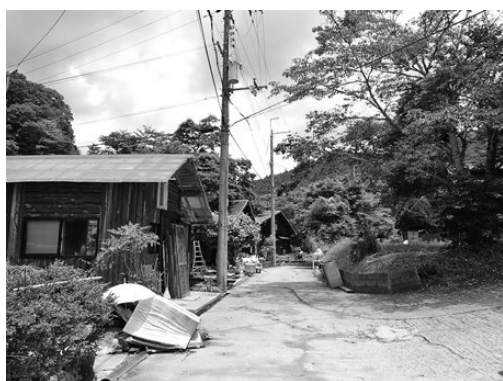
図14 紀の川市中鞆渕の被災場所周辺図。図中矢印は写真4の撮影位置と方向

真国川沿いに住む知人高齢夫婦の避難を手伝いに行き（図14、写真4、写真5）、知人夫婦を知人宅屋内の高所に移したあと、知人宅前の電柱と電柱脇の道路を挟んで反対側にある桜の木をロープでつなぎ、ロープを伝って移動しようとしていたところを流されたと見られると報じられている（NHK、2023年6月5日）。被災場所は真国川のすぐ脇の谷底平野面で、堤防は構築されていない。現地で計測したところ、被災場所付近では道路面から1.4 m程度の所に浸水痕跡が認められた。川からの洪水流によって流されたものと考えられ、原因外力は「洪水」と分類した。

被災場所は洪水浸水想定区域の範囲外だった。地形分類 (自然地形) は情報が無いが、土地分類基本調査では「谷底平野・氾濫平野」と読み取れる。前述のように現地での観察からも被災場所は真国川すぐ脇の谷底平野面とみられ、低地である。

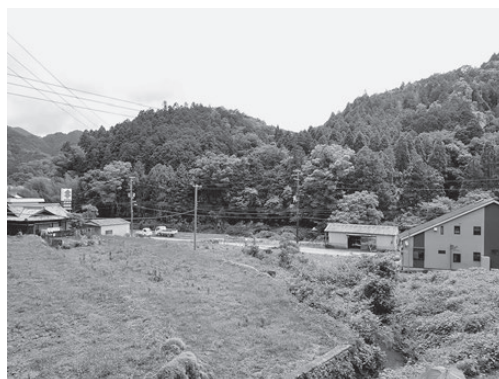
図18 紀美野町釜滝の被災場所周辺図。図中矢印は写真6の撮影位置と方向

被災場所は真国川のすぐ脇の谷底平野面を走る道路である（図18，写真6）。堤防は構築されていない。現地で計測したところ、被災場所付近では道路面から高さ約1.7 mに浸水痕跡が見られた。図18中のA地点付近では道路面から高さ約0.9 mに浸水痕跡が見られており、上流側（図中上側）から下流側に向かい浸水深が深くなっていく状況だったと思われる。被災した車は上流側から下流側に向かって走行していたと報じられている（NHK，2023年6月12日）。車が停車した時点では付近の浸水深は30 cm程度だったと報じられていることから、当時はまだ浸水していなかったA地点付近から、すでに浸水が始まっていた被災場所方向に車を走らせ、動けなくなった可能性が考えられる。河川から溢れた洪水流による被災と考えられ、原因外力は「洪水」と分類した。

被災場所は洪水浸水想定区域の範囲外だった。地形分類(自然地形)は情報がないが, 土地分類基本調査では「谷底平野・氾濫平野」と読み取れる。筆者の現地での観察でも, 被災場所は真国川沿いの低地と判断された。

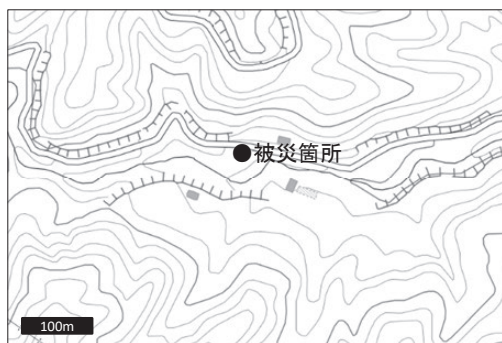
図22 由布市湯布院町川西の被災場所周辺図

由布市湯布院町川西（ゆふいんちょうかわにし、図21、図22）では、6月30日21時頃に斜面崩壊が発生して住家1箇所が倒壊・流失して住民の70代男性が行方不明となり（TBS、2023年7月1日；大分合同新聞、2023年7月2日）、7月11日に家屋があった場所から40 mほどの場所で発見された（大分合同新聞、2023年7月2日）。筆者は現地踏査していないが、報道の映像からみて明らかに土砂移動現象による被災であり、原因外力は「土砂」と分類した。

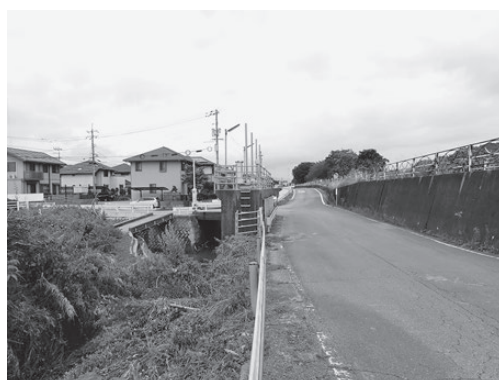
写真7 山口市小郡上郷の被災場所付近。2023年7月2日牛山撮影

山口市小郡上郷(おごおりかみごう, 図25)では, 7月1日5時20分頃, 車が流されたとの通報があり捜索していたところ川の中から車がみつき, 車内で60代男性が死亡しているのが発見されたと報じられている(テレビ朝日, 2023年7月1日; 中国新聞, 2023年7月2日)。車が発見されたのは写真7左側の水路内である。現地で浸水痕跡を観察したところ, 車が発見された箇所付近の道路は, 図26のA地点—C地点, D地点—B地点の間が浸水していたとみられ, 車発見場所脇のB地点付近の浸水深は約1.1 m だった。車がどこで河川に転落したかはわからないが, 付近の道路が浸水していたことから, 原因外力は「洪水」と分類した。

被災場所は洪水浸水想定区域(想定最大規模), 洪水浸水想定区域(計画規模)の範囲内だった。地形分類(自然地形)は情報が無いが, 土地分類基本調査では「谷底平野・氾濫平野」と読み取れる。

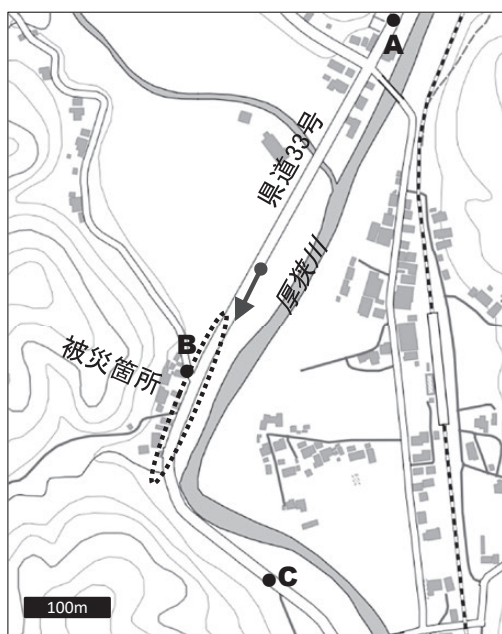
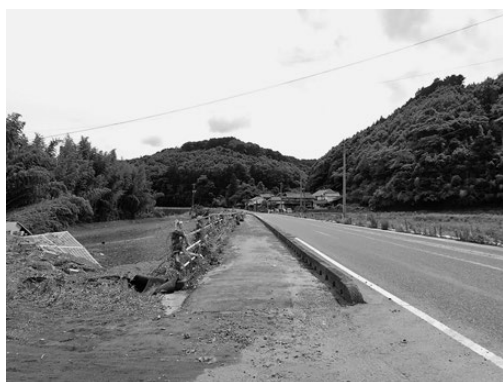
図30 美祿市東厚保町川東の被災場所周辺図。  
図中矢印は写真8の撮影位置と方向

被災場所付近は厚狭川沿いの谷底平野面で, 堤防は構築されていない。県道33号線はこの付近を南北方向に通る道路で(図30, 写真8), 報道映像からは図30中の点線楕円で示した付近に被災したと見られる複数の車が停止している様子が読み取れた。この道路は被災場所付近を中心に前後の区間より相対的に低くなっており, 現地で観察したところ図30のA—Cの間で浸水した痕跡が認め

られ、B地点付近の浸水深は道路面から約2.4 m だった。被災した人は厚狭川の氾濫による洪水流で流された可能性が高いものと考えられ、原因外力は「洪水」と分類した。

被災場所は洪水浸水想定区域(想定最大規模)、洪水浸水想定区域(計画規模)の範囲内だった。地形分類(自然地形)は情報が無いが、土地分類基本調査では「崖」と読み取れる。ただしこれは判読に用いられた地形図の空間分解能が低いためにこのように表記されているものと考えられる。現地での観察では、写真8に見るように被災場所付近は河川沿いの谷底平野面と考えられ、低地(谷底平野)と判断した。

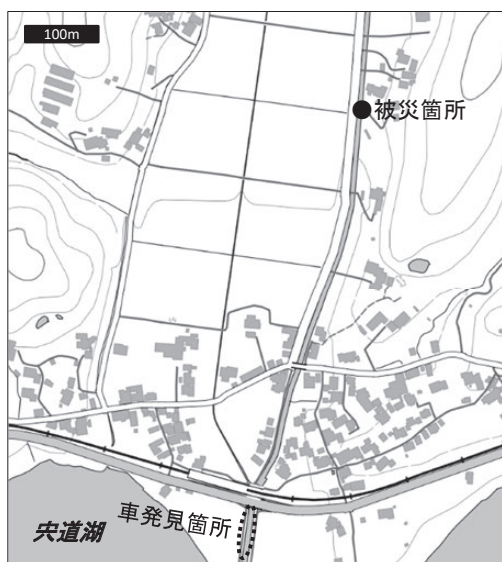
図34 出雲市美野町の被災場所周辺図

出雲市美野町(よしのちょう、図33、図34)では、70代男性が7月8日15時頃に自宅敷地へつながるガードレールのない橋で車を後退させていたところ川に転落、車は9日に約600 m 下流の川で発見、男性は10日に川が流れ込んでいる宍道湖で発見されたと報じられている(さんいん中央テレビ, 2023年7月10日; 朝日新聞, 2023年7月11日; 毎日新聞, 2023年7月11日)。車が転落した箇所付近が浸水していたとの報道が確認できないこと、報道の映像からも浸水していたような様子は読み取れないことから、増水した河川に転落したものと推定され、原因外力は「河川」と分類した。

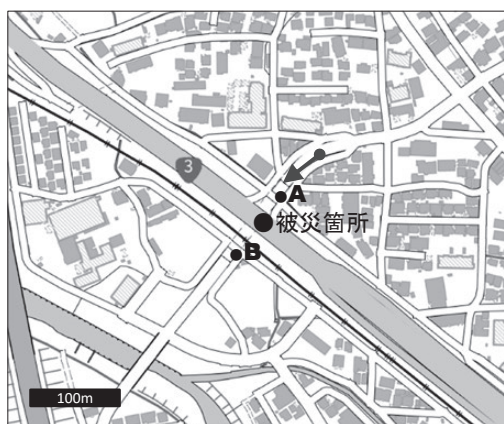
図38 太宰府市国分1丁目の被災場所周辺図。  
図中矢印は写真9の撮影位置と方向

被災場所は国道3号線と西鉄天神大牟田線を潜るアンダーパスで、歩道は車道よりやや高い位置にある(図38, 写真9)。このアンダーパス内は北東→南西方向に下り勾配となっており、現地で浸水痕跡を確認したところ、図38中のA地点の浸水深は歩道面から約1.2 m, B地点は約2.9 mで、A地点—B地点の間で1.7 mほど下っているものと思われた。なおA, B両地点とも、車道から歩道までの高さは約1.2 mだった。被災の状況はよく分からないが、仮にA地点側から歩行したとすると、アンダーパス内の見通しが効かない中で、進むにつれて次第に浸水が深くなっていくような状況だったことも考えられる。アンダーパス内での被災は、河道外での浸水と同様な現象によるものと考えられるため、原因外力は「洪水」と分類した。

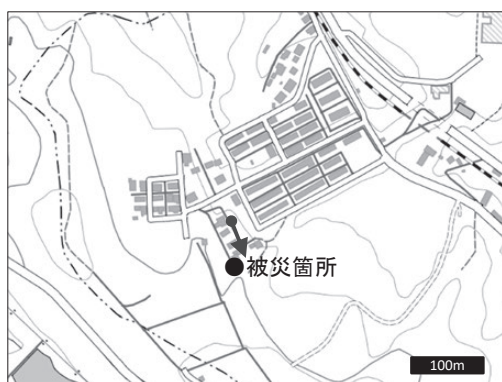
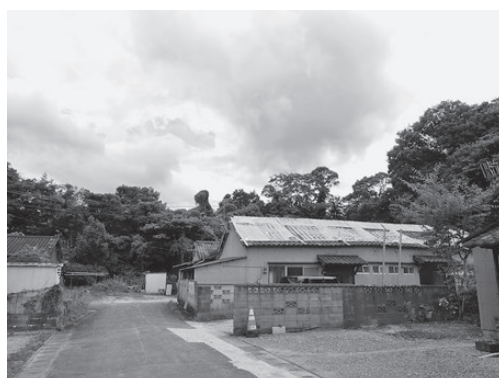
写真10 添田町庄の被災場所付近。2023年7月15日牛山撮影

添田町庄（しょう，図41，図42）では，7月10日3:40頃，斜面が崩壊し住宅に土砂が流入し，屋内にいたと見られる住民の70代女性が死亡したと報じられている（RKB：2023年7月10日；産経新聞，2023年7月10日；西日本新聞，2023年7月11日）。被災場所は周囲から見えにくい，写真10右側の斜面が崩壊している。建物に土砂が流入した模様だが，倒壊・流失している状況ではない。

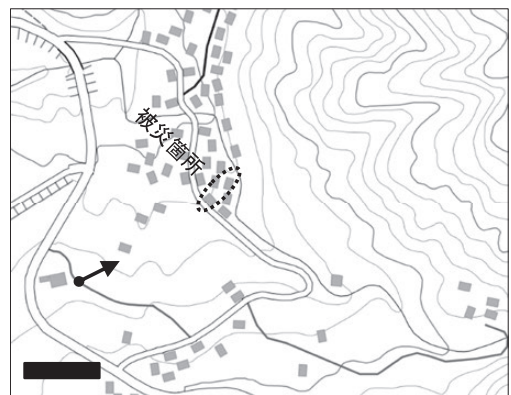
図46 唐津市浜玉町平原の被災場所周辺図。図中矢印は写真11の撮影位置と方向

45，図46，写真11）では、7月10日6時過ぎ頃に斜面崩壊が生じ、住家2箇所（2世帯）が被害に遭った。うち1箇所では母屋と見られる建物が屋根を残してほぼ倒壊し、自宅にいたと見られる70代女性が死亡した。もう1箇所は建物の一部が倒壊し、発災当時自宅近くの屋外にいたと見られる70代男性と50代男性が行方不明となったが、後日集落を流れる川の河口付近と海上で発見された（読売新聞，2023年7月10日；西日本新聞，2023年7月11日；西日本新聞，2023年7月17日）。いずれも土砂移動現象に伴う被災であり、原因外力は「土砂」と分類した。

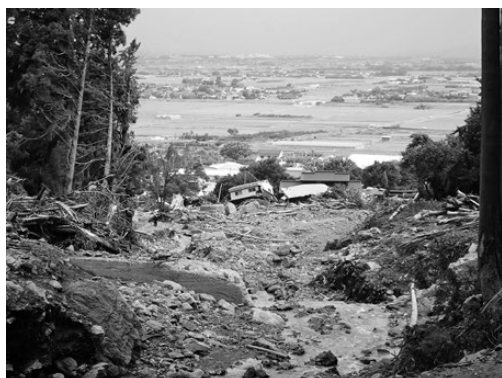
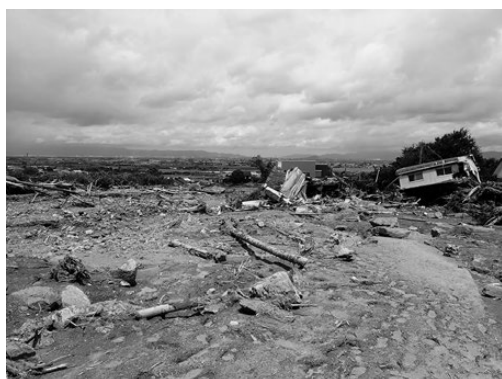
図50 久留米市田主丸町竹野の被災場所周辺図。図中矢印は写真12、写真13の撮影位置と方向。●：建物が全部倒壊・流失，▲：建物の一部が倒壊

同地区付近の災害前の国土理院による空中写真、住宅地図、筆者の現地調査をもとにした倒壊・流失家屋の状況を図50、写真12、写真13に示す。ここで倒壊とは建物が建っていた場所で倒壊しているケース、流失とは建物が建っていた場所から他の場所に明らかに移動または原形をとどめず破砕しているケースを指す。家屋被害は、

住宅地図の番地および土地境界表示をもとに世帯単位で判読し、同一世帯内に複数建物がある場合、一部でも倒壊または流失に該当すると見られる建物があれば1箇所として数えた。従って、箇所数であり、棟数ではない。また、図50では、敷地内の建物全部が倒壊・流失に該当すると見られる箇所を●，一部該当すると見られる箇所を▲と表記している。同地区では、倒壊・流失家屋が8箇所判読された。図50中のFは事業所だが、他は住家とみられる。死亡した男性は、建物全部が倒壊・流失した世帯で被災したと推定される。あきらかに土砂移動現象に伴う被災であり、原因外力は「土砂」と分類した。

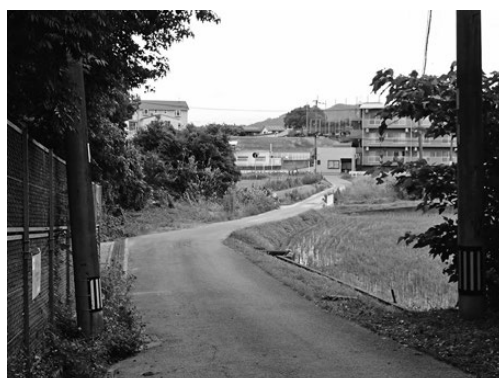
図53 久留米市藤山町の被災場所周辺図。図中矢印は写真14の撮影位置と方向

被災場所は幅百数十 m ほどの小さな谷底平野面を横断する1車線道路で、幅3 m ほどの川を渡る付近で被災したとみられる(写真14, 図53)。現地で浸水痕跡を確認したところ、被災場所付近の浸水深は道路面から約1.0 m で、図53中のA地点からB地点の間が浸水していたと見られる。浸水箇所でも流されたものと考えられ、原因外力は「洪水」と分類した。

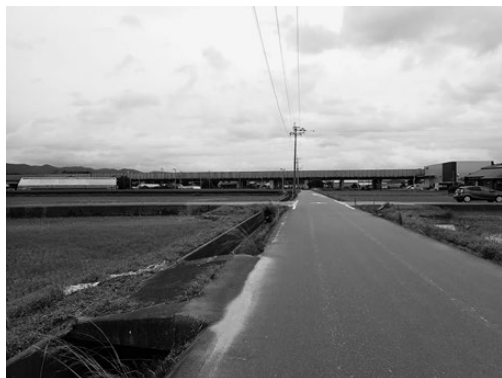
図56 広島県広川の被災場所周辺図。図中矢印は写真15の撮影位置と方向

被災場所は河川沿いに水田が広がる低地面で、勾配はほとんどない(図56)。被災場所付近では

浸水痕跡が読み取れなかったが、東側80 mほどの図56中 A 地点付近で浸水深は道路面から0.5 m程度だった。地理院地図上で計測すると、A 地点は被災場所よりやや低く、比高は-0.1 m程度である。被災場所付近で浸水域と非浸水域の境界部は明瞭には読み取れなかったが、付近の道路周辺などに洪水流で流されたと見られる草木などは確認できた。水路内に転落した車内で発見されたケースではあるが、周囲が浸水していたことは確実と見られることから、原因外力は「洪水」と分類した。

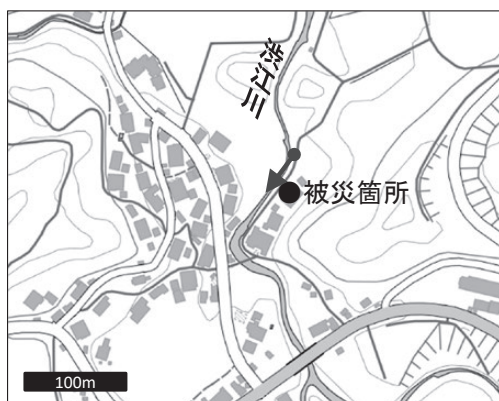
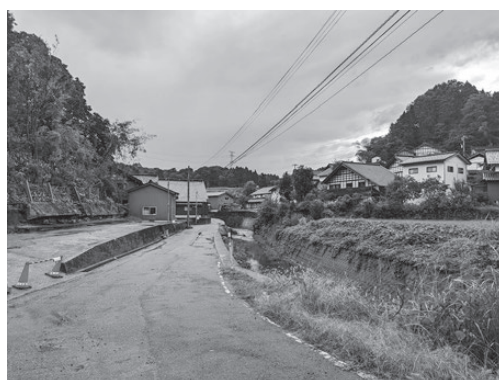
写真16 南砺市砂子谷の被災場所付近。2023年10月15日牛山撮影

筆者は被災約3ヶ月後の2023年10月15日に現地踏査した(写真16)。この時点では既に倒壊した住家や土砂は撤去されているが、写真左端付近に

住家があり、そこに土砂がせり出すように崩壊・堆積している状況である。土砂移動現象による被災とみられ、原因外力は「土砂」と分類した。

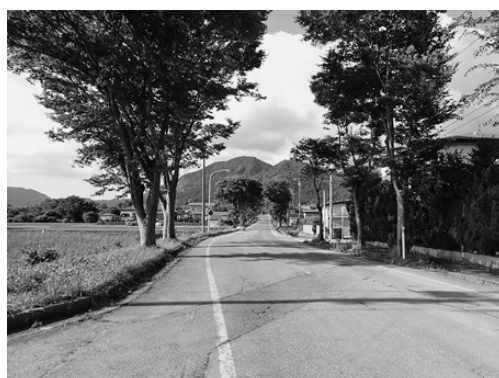
写真17 五城目町大川西野の被災場所付近。2023年7月20日牛山撮影

被災場所は馬場目川沿いの低地面で、車は水田の中で発見されている（図62）。現地で浸水痕跡を確認したところ、発見場所の近傍には南北に通る2車線道路があり、図62中のA地点からB地点の間で浸水の痕跡が認められ、深いところでは道路面から1.3 mほどの高さに浸水痕跡が見られた。A地点付近を東西方向に通る道やB地点南側の道に浸水痕跡がないこと、加えて通報の内容から、被災した車はこの道を通行して流された可能性があると思われる。浸水域で流された被災形態であり、原因外力は「洪水」と分類した。

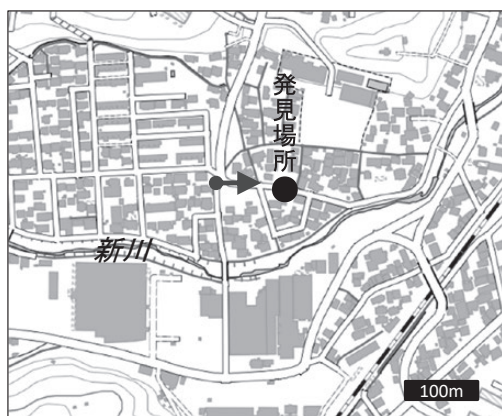
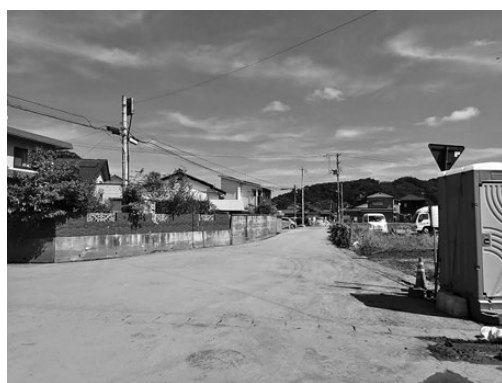
図66 いわき市内郷内町の被災場所周辺図。図中矢印は写真19の撮影位置と方向

この男性は車で移動していた模様だが、車の所在についての報道は確認できず、発見場所で被災したものかはよく分からない。ただし、地形的に見て発見場所は遠方から流されてくるような場所とは思われないため、ここでは発見場所を被災場所と考える。被災場所は新川沿いの低地面である (図66)。河川からは70 m ほど離れた集落内の道路沿いで、現地で浸水痕跡を確認したところ、発

見場所付近の浸水深は道路面から約1.7 m だった。報道の内容や発見場所などから、浸水域で被災した可能性が高いと判断し、原因外力は「洪水」と分類した。

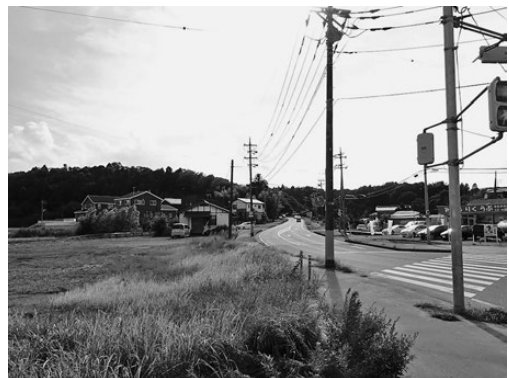
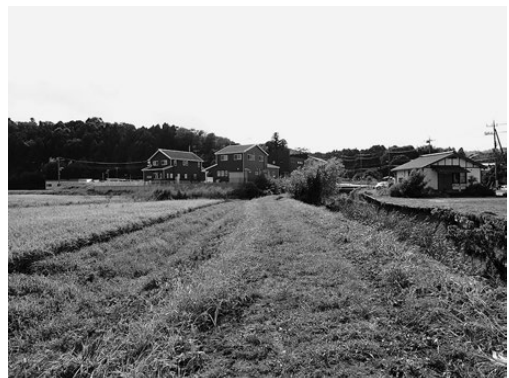
図69 北茨城市中郷町日棚の被災場所周辺図。  
図中矢印は写真20の撮影位置と方向

北茨城市中郷町日棚（なかごうちょうひたな，図65，写真20）では，9月8日18時頃，水田で車が水没しているのが発見されたが，運転していたと見られる20代男性の行方がわからず，搜索していたところ，9日午前11時に車発見場所近くを流れる塩田川で発見されたと報じられている（NHK，

被災場所は塩田川沿いの低地面で，複数の2車線道路の交差点の近くである。図69中のD→E方向の道路は図中の全区間で緩い下り坂だが，交差点（C地点）付近が局所的に低くなっている。地理院地図で計測するとC地点に対するD地点の比高は約+2.0 m，E地点付近は塩田川の小規模な堤防（あるいは自然の地形）が見られやや高くなっており，C地点に対する比高は約+1.2 mである。A→C方向の道路は南側からの
