# SNS 上の画像・動画データを用いた浸水深の推定と都市浸水予測手法 S-uiPS による再現計算 ー2024年8月21日に東京で発生した降雨を対象としてー

多屋友布里<sup>1</sup>・関根正人<sup>2</sup>

## Estimation of Inundation Depths Using SNS Image and Video Data and Reproducing Computation by Using S-uiPS: Focusing on the Torrential Rainfall Event in Tokyo during the 21 August 2024

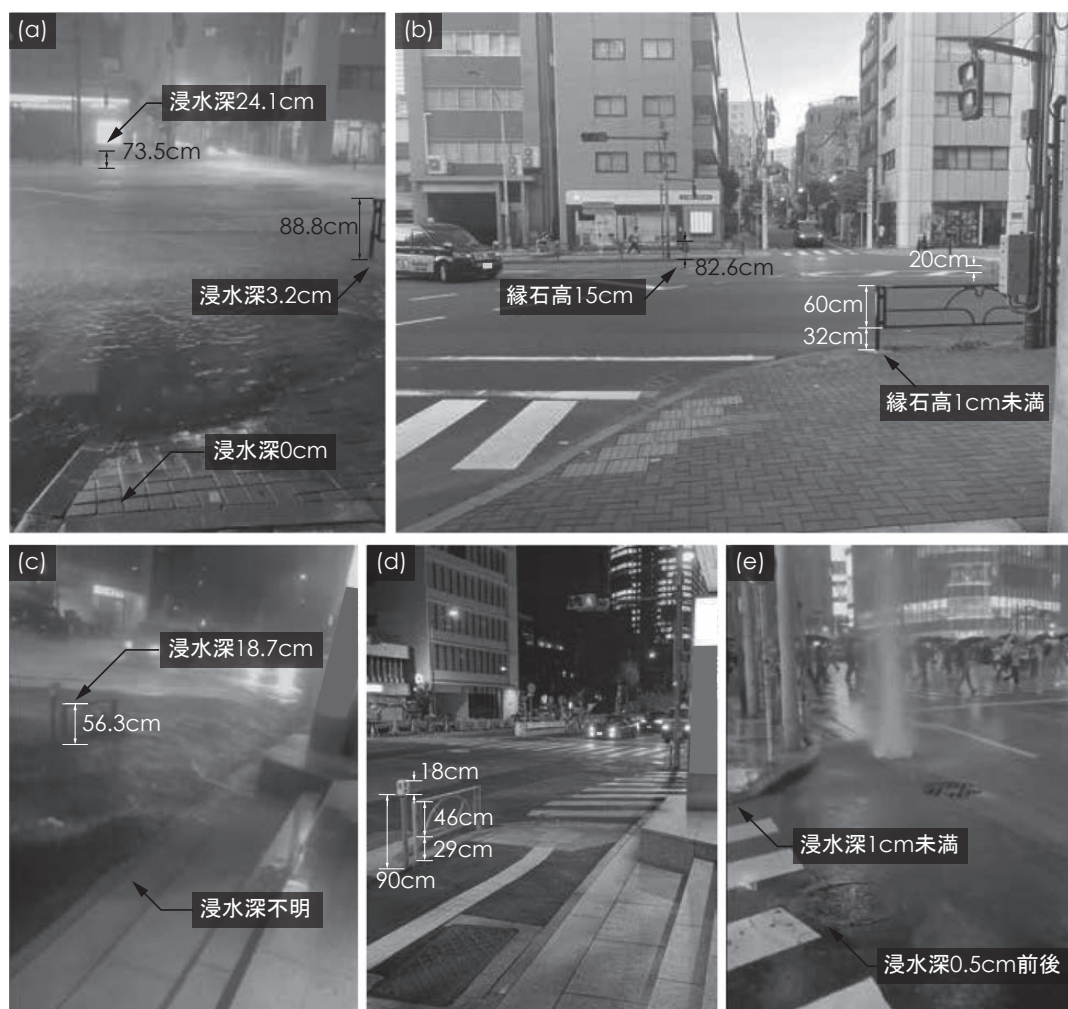
図1 SNS上の動画・画像を用いて浸水深を判読した事例

まず、地点5において当時撮影された動画の切り抜きを図1(a)に示す。撮影地点は、古川という河川に平行に延びる大きな道路の交差点の一つである。動画中では乗用車が速度を落とさず水しぶきを上げずに通行していたことから、浸水は歩道付近のみで生じており、この車道の中央付近の浸水はそれほど顕著ではなかったと判断している。図1(a)には防護柵や縁石が映り込んでいることから、これらをスケールとして浸水深を判読することにした。また、後日行った現地調査の際に撮影した写真に、地物の測定値を記入した画像を図1(b)中に示す。画像判読に当たっては、

まず、図1(b)中の測定値をもとに、防護柵等の地面からの高さを決定する。この際、縁石の高さも考慮し、道路の最も低い場所から防護柵の上端までの高さを用いる。次に、図1(a)中で水面の上に写っている防護柵等の長さを測定する。測定結果を図1(a)中に黒字で示す。浸水深は、図1(b)で求めた防護柵の高さから、図1(a)を用いて求めた水面から防護柵の上端までの高さを差し引くことにより求めた。判読をしたところ、手前側の防護柵付近では浸水深が3.2 cm、道路の反対側に当たる奥側の防護柵付近での浸水深が24.1 cm という結果となった。このような差が生

まれたのは、交差点の道路面が水平ではなく、手前側の標高が高く、道路が奥に向かって低くなるように傾斜しているためと考えられる。また、撮影者が位置する歩道面の足元には水面が見られず、浸水深は 0 cm と判断できる。このように、道路面が水平ではなく、横断方向に顕著に傾いていたため、同一の交差点内であっても一定の浸水深にはならず、局所的に大きな浸水深となっている地点があることがわかる。このため、ここでは判読値として交差点内の最小値と最大値を併記することにした。なお、後述する S-uiPS では、交差点を中心としたコントロールボリューム内の道路面が水平であることを前提としており、道路面が顕著に水平面から外れていることは想定されていない。これについては次章で詳述する。

次に、地点 4 で撮影された動画の切り抜きを図 1 (c) に、後日、現地でも撮影した写真を図 1 (d) に示す。地点 4 は泉岳寺駅付近の幅 30 m 程度の大通りを撮影したもので、撮影された動画では乗用車は速度を落とさずに走行しているものの、乗用車の走行に伴い歩道の付近まで波が生じている。また、歩道側の雨水ますから雨水が噴き出している。この地点では図 1 (d) 内に写っている防護柵および信号の押しボタンをスケールとして浸水深を判読することにした。なお、図 1 (c) の動画の場合、階段付近が影となっており水面の位置が不明瞭であることから、階段をスケールとした浸水深の判読は行わず、防護柵・押しボタンから読み取れた 18.7 cm を浸水深の最大値とした。また、最小値は別の画像から求めて 10.0 cm となった。この地点のように、不鮮明な箇所が残る場合には無理に判読を試みず、可能な限り複数の画像・動画データを用いて相互に比較することにより判読値を決定した。

最後に、地点 21 で撮影された動画の切り抜きを図 1 (e) に示す。この動画ではマンホールから雨水が噴き出している様子が記録されているが、道路上の浸水はほとんどみられず、画像左上の縁石付近に水たまりがないことから 1 cm 未満と推察される。一方で、動画では水の流れが目視で確認

できたことから、浸水のある箇所での浸水深は 5 mm 前後と推測される。なお、水の流れに関しては撮影時の照明の当たり方や角度などによって見え方が異なることから、判読値は 0 cm 以上 1 cm 以下と判定した。

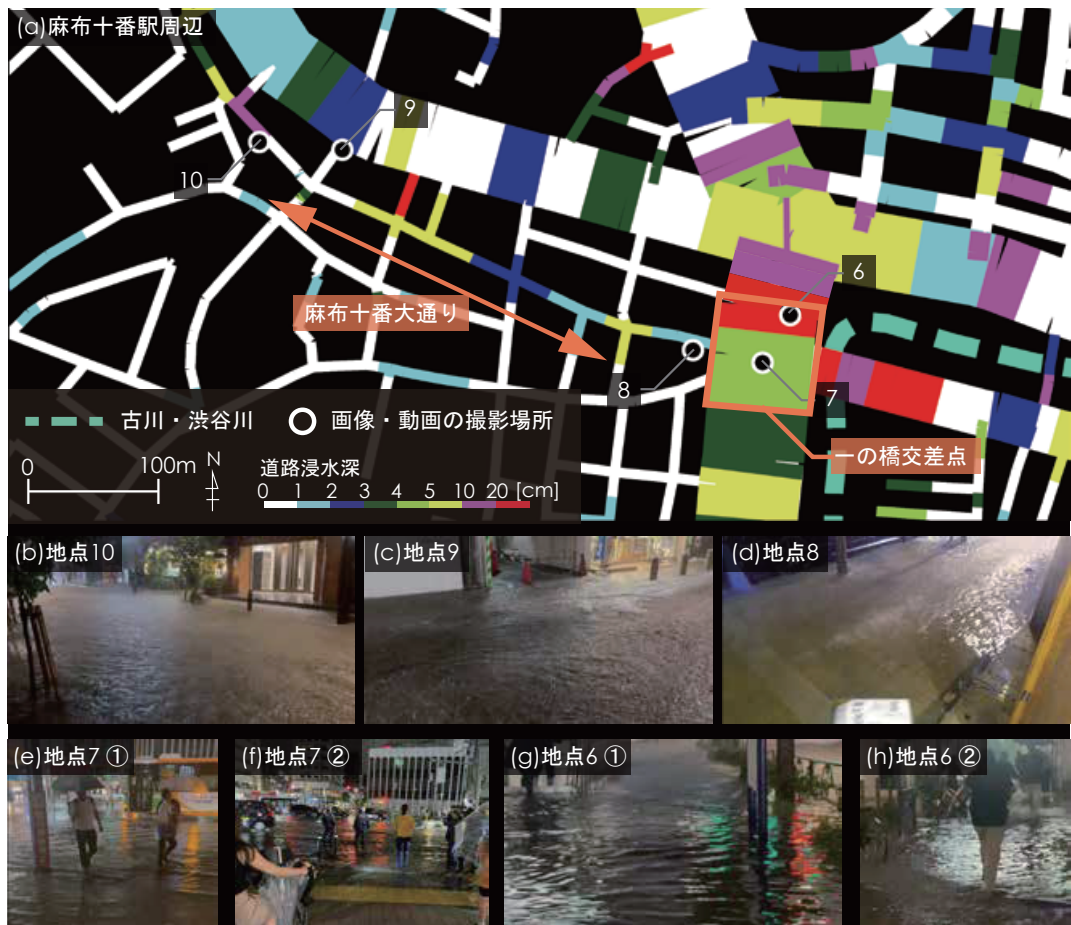
図3 麻布十番駅周辺の浸水深カウンター図および付近で撮影された SNS データ

図3に港区麻布十番駅周辺の浸水深コンター図と、当時周辺を撮影した画像の一部を示す。図中の地点番号は表1中の左端の番号に対応する。図3(a)のコンター図を見ると、表1中の地点No.6~No.8のある一の橋交差点付近で顕著な浸水が計算されていることがわかる。また、地点No.8からNo.10を結ぶ麻布十番大通りの浸水深もその周囲の細い道路と比べて大きい傾向にある。

次に、地点No.10、No.9、No.8の順に得られた動画の切り抜きを図3(b)~(d)に示す。これらの地点では段ボールの空箱が流されるほど浸水深があり、流速も大きい様子が記録されている。また、地点No.6とNo.7に相当する麻布十番駅の一の橋交差点付近について述べると、No.6の画像・動画が11件も投稿されており、特に浸水の程度が大きかった地点として注目されていたことがわかる。この地点は麻布十番駅3番出口の目の前であり、この出口では道路上の氾濫水が地下鉄構内に流入し、後に止水板で出入口が封鎖されたことがわかっている。麻布十番駅3番出口を写した図3(g)に注目すると、出入口の前面周辺がほとんど浸水している様子が見て取れる。しかし、少し遠くから同じ出口を撮影した図3(h)を見ると、実際に浸水しているのは駅出口の近くのみで、撮影者の足元付近には浸水がない。また、一の橋の交差点の中央付近に位置する地点No.7を撮影した図3(e)、(f)を見ると、道路の中央付近や歩道の建物側では浸水がほとんどないことがわかる。これは、駅出入口付近が、交差点の中でも特に標高の低い窪地になっていたためと考えられる。こ

のように、SNS 上に投稿された画像は、その周辺で浸水深が特に大きな箇所を選んで撮影される傾向があると推察され、交差点を中心とした C.V. 全体の浸水深の平均値が画像判読により得られる局地的な最大値に比べて小さくなるのは仕方がないと考えられる。

また、得られた動画・画像からわかる傾向として、幅の大きな道路では図3(e)のように車道の歩道に近い側は浸水しているのに対して、中央分離帯付近ではほとんど冠水していなかった。この理由として、道路に横断勾配が設けられていることが考えられる。道路の断面図は概ね図4のようになっている。図4に示すように、道路には横断方向にも勾配が設けられており、歩道と車道との間に緑石などの障害物も存在している場合が多いため、車道のうち最も歩道に近い場所ほど浸水が大きくなる。横断勾配は1.5～2%と定められている<sup>12)</sup>ため、例えば車道の幅員が10mの道路であれば中央部と歩道付近とでは最大10cm程度の高低差が生じる。本研究で扱った降雨事例のよう

に下水管内が満管に近い状態になってしまうと、雨水ますから速やかな雨水の排除が行われずに水が地上に溜まってしまいます。図3のような画像は歩道上から撮影されることが多いと想像され、それゆえに歩道付近で顕著な浸水の様子が撮影される場合が多いのではないかと推察される。

一方、S-uiPSでは道路を一本の線として扱い、交差点などを中心にしたC.V.全体の平均的な浸水深の値を計算している。このような一次元の計算では道路の横断方向への標高の変化を考慮できないため、実際には計算値より大きな浸水が生じる地点が現れることを意味する。ただし、その場合でも、どの地点の浸水リスクが大きいのかを判断する上で十分な精度の情報が得られるという意味で、図3に示すようなS-uiPSの計算結果は十分に価値があると考ええる。今後は、大きな浸水が予想される交差点に対する対策として、C.V.内の地点別の詳細な標高分布図を事前に用意しておき、水面がC.V.全体にわたって水平であると仮定して地点別の浸水深の値に変換する試算を行えば、最大浸水深を判断する上で目安となる値が得られるのではないかと考えている。これについては今後の課題である。
