速報

2004年6月27日に佐賀市で発生した竜巻災害

Tornado Disaster Occurred in Saga City in June 27, 2004

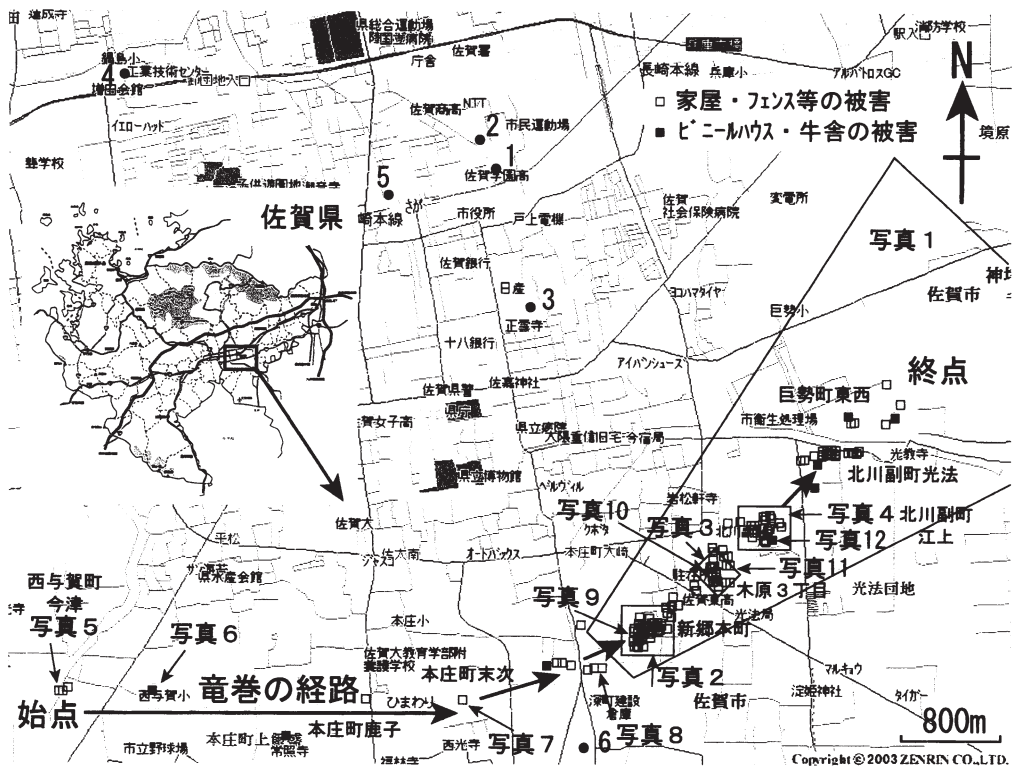
図3 佐賀市・川副町の気象観測施設(図中の番号は表1と一致する。1:佐賀地方気象台, 2:佐賀広域消防局, 3:佐賀市役所, 4:佐賀市立循誘小学校(一般大気環境測定局), 5:九州電力(株)佐賀支店, 6:佐賀県環境センター, 7:佐賀県農業試験センター), 竜巻経路および竜巻被害の状況(写真2, 8, 10の矢印は撮影方向, 線で囲まれた部分は撮影範囲を示している。)

竜巻の被害が顕著であった新郷本町、木原3丁目から北北西に約3.5 km離れた佐賀地方気象台の位置を図3(図中の番号1)に、佐賀地方気象

積乱雲の通過時に発生した竜巻の気象の特徴を解析するため、現地踏査により被害地域および周辺地域において気象観測を実施している施設を調査した。筆者らが、現地調査を実施して推定した竜巻の経路、佐賀市(中部以南)および川副町において各種機関が設置している気象観測施設、被害地域を図3に示した。また、佐賀市および川副町の気象観測施設において2004年6月27日に観測された風と気圧の概況を表1に示した。

筆者らは竜巻が発生した6月27日の3日後の30日に現地調査および航空機による写真撮影と被害状況調査、7月2日に再度、現地調査を実施した。これらの調査から得られた佐賀市における竜巻の経路、竜巻に伴う家屋とビニールハウスの被害の箇所、写真の撮影場所を図3に示した。こ

以上のように写真1～12と図3から、竜巻は建物被害の始点である西与賀町今津から終点の巨勢町東西までの約7.5kmを約5分で通過していることから、竜巻の進行速度は約50km/hであったものと推定される。これは、山本ら(2001)が推定した小野田市の竜巻(1999年)の進行速度40km/hの約1.3倍である。
