2015年9月東北豪雨による渋井川洪水氾濫の特徴

Characteristics of heavy rainfall and flood inundation at Shibui River in Miyagi Prefecture in September 2015

Shuichi KURE¹, Shuji MORIGUCHI², Takahiro HORIAI³,
Daisuke KOMORI⁴, So KAZAMA⁵ and Hitoshi TANAKA⁵

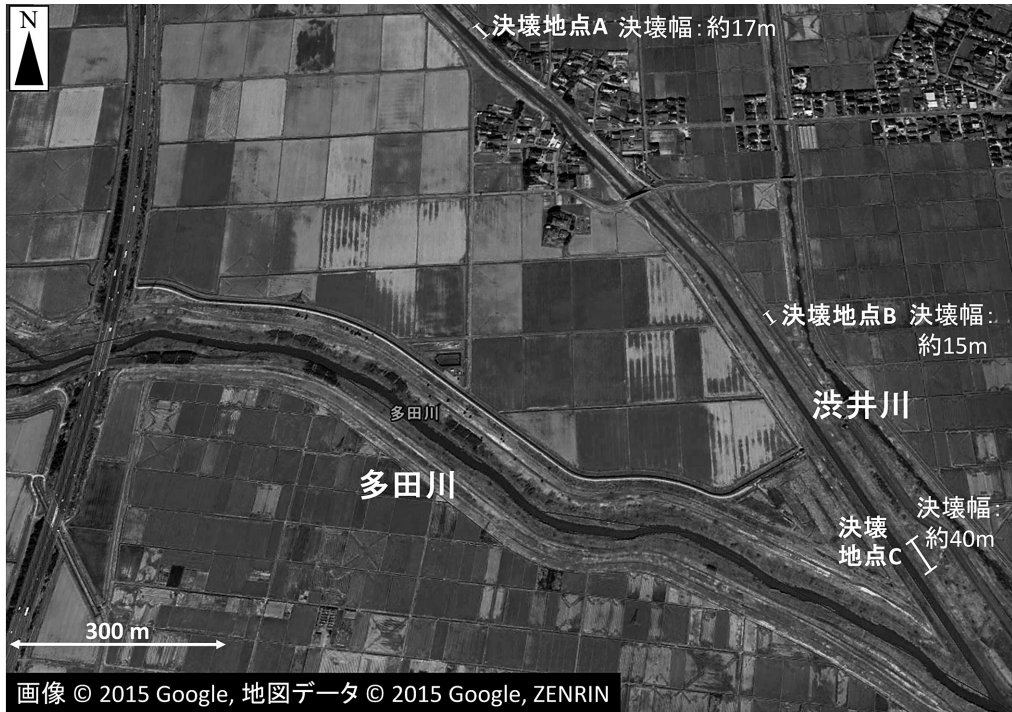
Fig. 7 渋井川, 多田川および決壊箇所的位置

Fig. 7に堤防決壊地点 (上流から A, B, C 地点) および渋井川, 多田川の位置を示す。現地調査より、各位置での決壊幅は、約17 m, 約15 m, 約40 mであった。決壊箇所は、宮城県の要請を受けた国土交通省北上川下流河川事務所により、12日には堤防の応急復旧が開始され、14日には決壊箇所の応急復旧が完成している。

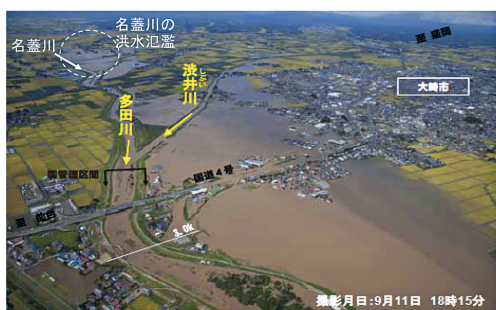
Fig. 16 渋井川周辺の浸水状況 (国土交通省資料¹⁸⁾)

上記堤防決壊に伴い、渋井川左岸側の大崎市西新井地区では浸水被害が生じた。浸水の状況を Fig. 16 (国土交通省東北地方整備局資料¹⁸⁾より)に示す。渋井川左岸側の広範囲が浸水していることがわかる。渋井川右岸側の浸水は右岸からの漏水によるものと考えられる。また、Fig. 16左上の浸水は名蓋川の堤防決壊によるものである。Fig. 17に、渋井川周辺の標高断面図(国土地理院¹⁹⁾より)を示すが、標高の低い箇所を中心に浸水域が広がっていることがわかる。

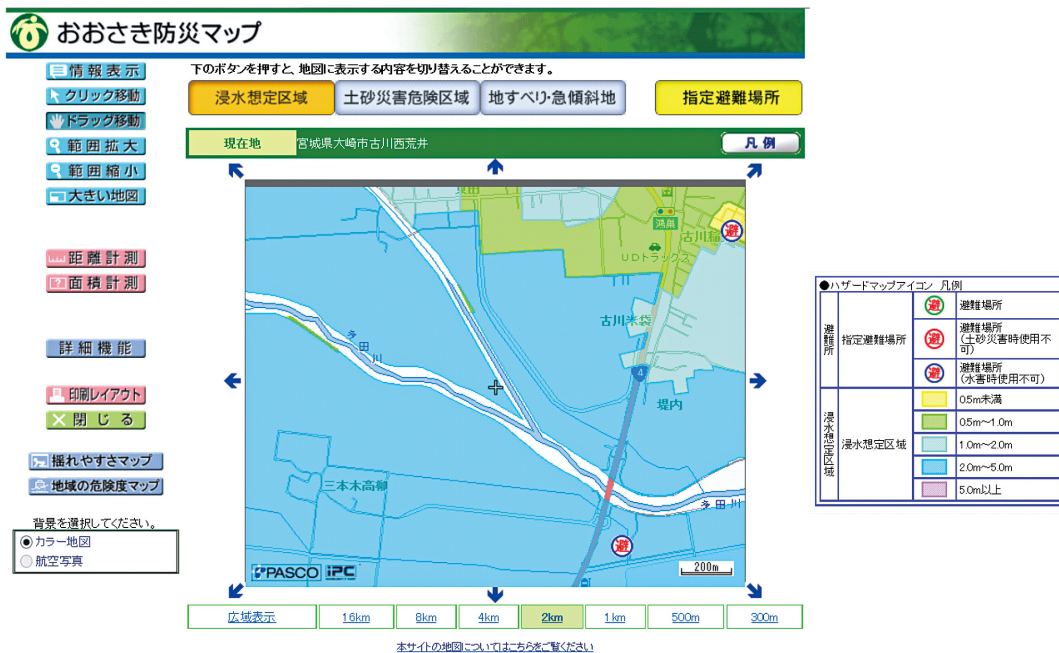
Fig. 18 浸水想定区域 (おおさき防災マップ²⁰⁾)

災マップ²⁰⁾より)を示す。今回洪水氾濫が生じた箇所は、0.5~5.0 mの浸水が想定されていることがわり、想定浸水深と標高段彩図に示される標高に関係が見られる。Fig. 19に、本調査で測定した浸水深の分布を示す。1.0 m以上の浸水箇所が多数存在することがわかる。想定浸水深が高く標高の低い位置で、実際に高い浸水深が計測されている。Fig. 19より、洪水氾濫流は国道4号線を乗り越え流下しているが、国道4号線を境に浸水深の

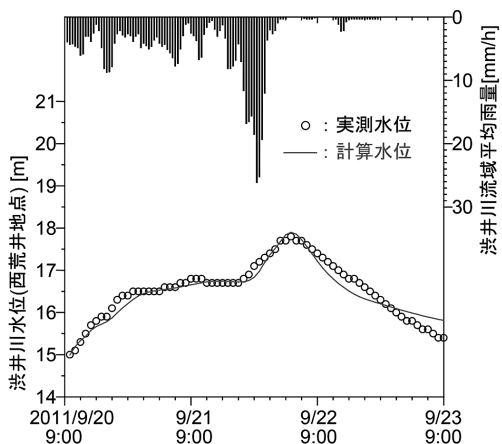
Fig. 22 渋井川西新井地点における実測水位と計算水位の比較 (2011年9月出水)

渋井川の水位計は西新井地区 (多田川合流部より約1.2 km 上流) に設置されているが, 2015年9月の出水時は水位計測が行われていなかった。よって, モデル検証用として2011年9月の出水イベントを選定しモデルパラメータのキャリブレーションを行った。キャリブレーションより河道のマニングの粗度係数は河川一様に0.035, 流出パラメータは赤羽ら²³⁾に基づき表層土層厚20 cm, 飽和透水係数0.0035 cm/s, 有効空隙率0.4で決定された。2011年9月の出水イベントに対して降雨流出計算を行った結果を Fig. 22 に示す。渋井川西新井地点における実測水位と計算水位の比較より, 適用した降雨流出モデルは対象イベントの立ち上がりからピーク水位を良好に再現出来ていることがわかる。しかしながら洪水低減部に差異が生じている。

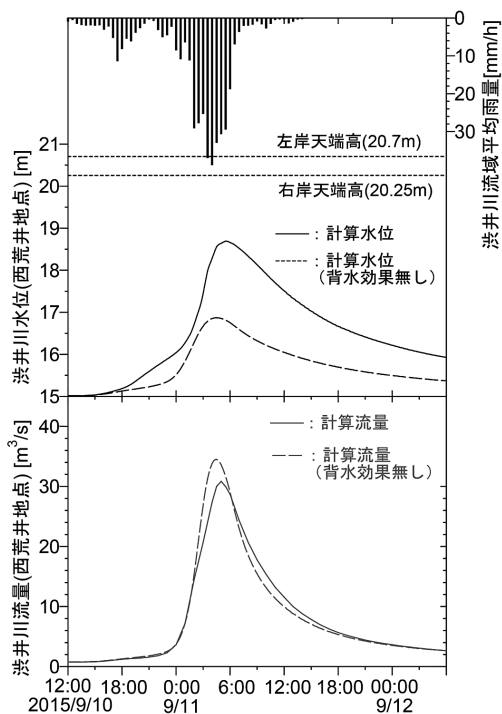
Fig. 23 降雨流出計算より再現した2015年9月出水時の渋井川西新井地点における計算水位・流量

Fig. 8に示すよう計算最高水位は洪水後の調査より得られた痕跡水位と良好な一致を見せている。痕跡水位は宮城県河川課より提供頂いた。また計算最高水位および痕跡水位は堤防天端高より1 m程度低いことがわかる。Fig. 23の計算結果より、西荒井観測地点におけるピーク流量は30 m³/s程度であり、ピーク水位時刻は11日5:30に計算されている。

渋井川と多田川合流部の背水効果を評価するための基礎的な数値実験を行う。上記した再現計算の他に、多田川および鳴瀬川の水位が平水時の状況と変わらず水位が上昇しない条件で計算を行う。つまり、渋井川のみには洪水が生じる状況を仮想的に生成し、この際の水位を比較することで多田川合流部での背水効果の評価を行う。本計算では、多田川上流端および鳴瀬川上・下流端境界条件水位を平常時水位一定として計算を行っている。実際の洪水との水位・流量時系列の比較を Fig. 23に、水位縦断面図の比較を Fig. 8に示す。図より多田川水位の上昇が生じていない場合は、再現計算と比較して水位が低いことが明らかである。以上、渋井川の水位上昇は多田川、しいては鳴瀬川の洪水流に強く影響されていたことがわかる。
