1927年北丹後地震における建物 倒壊被害と地形の関係

Relation between Architectural Collapse Damage and Geomorphological Condition of 1927 Kitatango Earthquake

Abstract

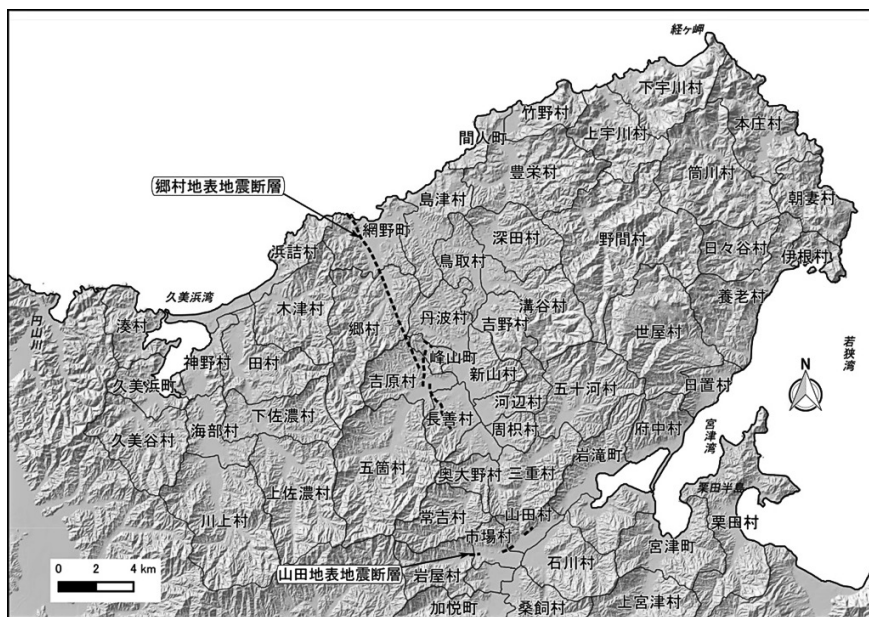
図1 丹後半島の旧町村名と地表地震断層の位置関係

1927年の北丹後地震では互いに直交する2つの地表地震断層が出現し、郷村地震断層(長さ15~18 km)と山田地震断層(長さ3~7 km)と称される(図1)。雁行状に亀裂帯として現われた郷村地表地震断層(走向:北北西-南南東)は左横ずれ量が最大で2.5(~3.2) m、西側の隆起量が最大0.8 mであった。一方、山田地表地震断層(走向:東北東-南南東)は北側の隆起量と右横ずれ量とともに0.7~0.8 m程度で、郷村地表地震断層に比べると変位量が小さく、一部が本地震によって誘発されて動いたと考えられる(岡田, 2014)。
