2016年8月の台風10号による岩手県北部水害調査報告

Report on the causes of the flooding disaster due to Typhoon No. 10 in northern Iwate Prefecture in August 2016

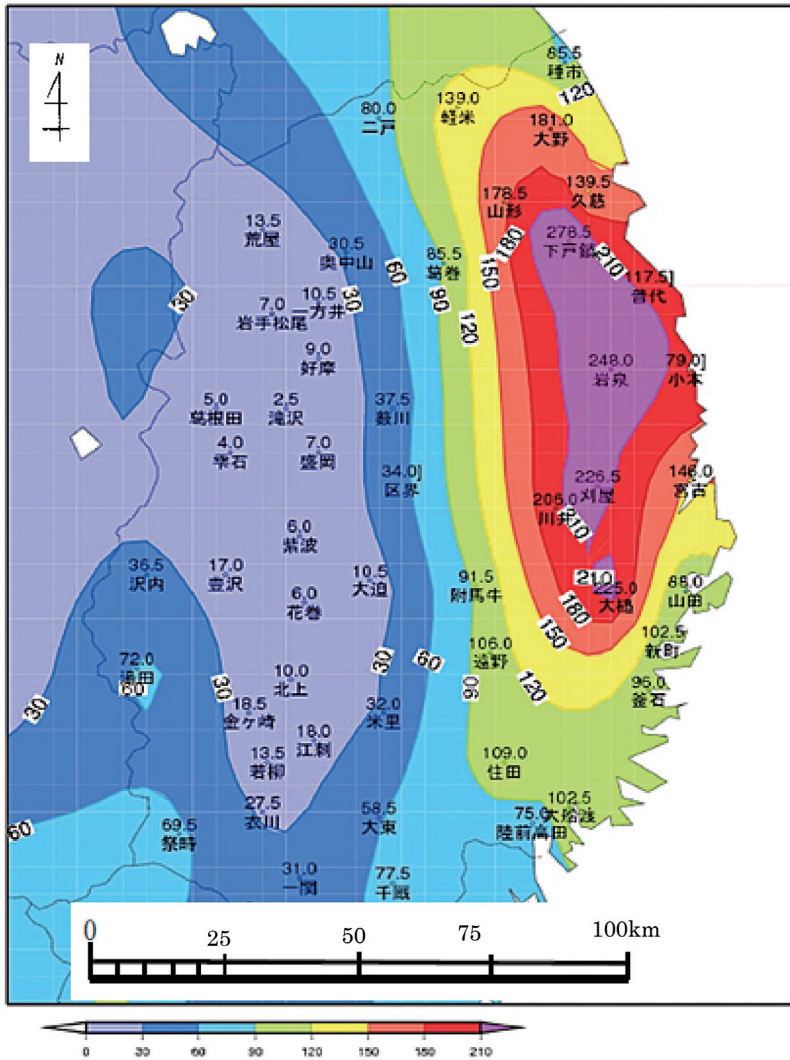
図3 岩手県における8月29日0時から31日12時までの総降水量 (mm) ²⁾

岩手県内における8月29日0時から31日12時までの総降雨量(mm)を気象庁資料²⁾より図3に示した。最も激しい降雨域は久慈市下戸鎖278.5 mm, 岩泉町(気象台岩泉雨量観測所)248.0 mm, 刈屋226.5 mm, 久慈139.5 mmであり、三陸沿岸域に近い北上高地に集中している。また、1時間雨量では宮古市, 久慈市で80 mm, 岩泉町で70.5 mmの猛烈な降雨となった。一方、岩手県中央部より奥羽山脈にかけては極めて少ない総降雨量となり、降雨域のゾーンが東西方向で対照的になっている。

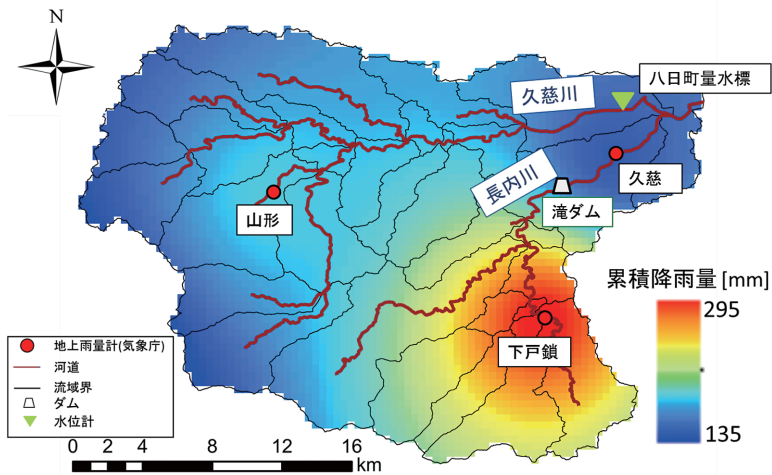
図5 台風10号による久慈川流域の累積降雨量分布

久慈川流域に甚大な被害をもたらした台風10号による累積降雨量分布は図5に示す通りである。気象庁地上雨量計の久慈、山形、下戸鎖の3地点

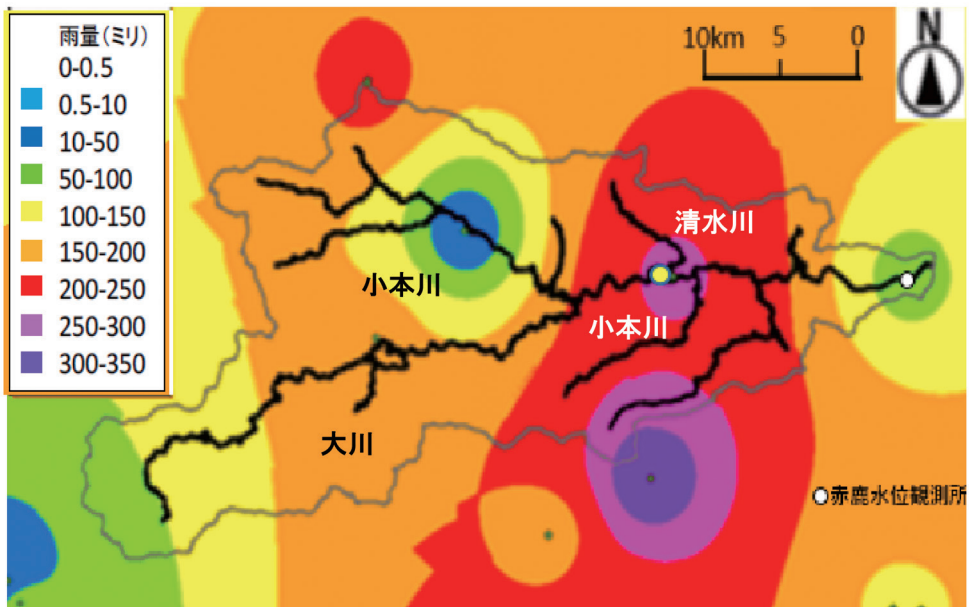
図12 台風10号による小本川流域の累積降雨量分布 (気象庁・岩手県資料により作成) ○印は岩泉町市街地付近, 下流は赤鹿水位観測所

小本川流域に被害をもたらした台風10号による累積降雨量分布は図12に示す通りである。気象庁地上雨量計及び岩手県の計8か所の雨量データを使用し、降雨域を推定している。累積降雨量は2016年8月28日零時から同年9月3日零時までの累積値である。小本川流域内では岩泉町が激しい豪雨の中心となり、中流域では200～250 mm、周辺の上流域では150～200 mmの累積降雨量となっている。

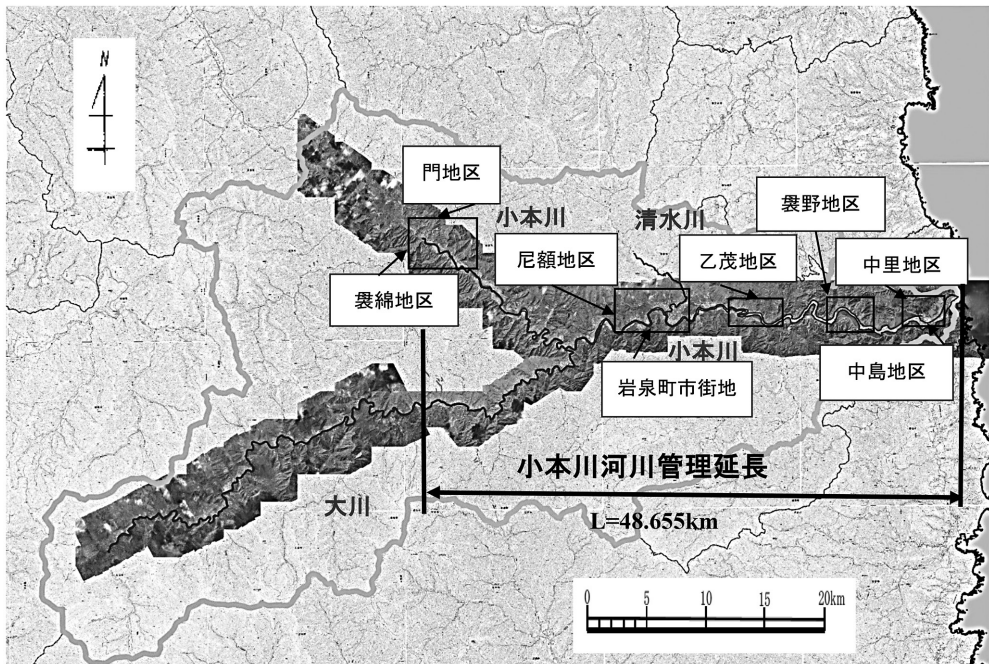
図13 小本川流域岩泉町の被害地区 (岩手県沿岸広域振興局岩泉土木センター資料に加筆)

約731 km²であり、岩泉町、田野畑村の一町一村で有り圧倒的に岩泉町の被害である。岩泉町がまとめた2016年12月26日現在の被害は死亡者19名、行方不明者2名であった。小本川、清水川における6つの地区の浸水被害集計は419棟であり、内訳は住宅の床上・床下浸水は夫々307棟、37棟および事業所は同様に夫々72棟、3棟であった。農地の総浸水面積は1.2305 km²であり、内訳は水田0.9915 km²、畑0.239 km²の被害となった。被害額は表2のとおりであり、総額438億1901万円である。民間の住宅、事業所、土木施設、農業、林業、水産施設、医療、商工、観光、教育、水道などで福祉施設を除く被害額が示されている。なお、岩泉町内における岩手県管理施設（河川・道路・橋梁）の被害額294億5768万円となっている。平成28年12月9日には河川激甚災害対策特別緊急事業に指定されている⁸⁾。台風10号による地区ごとの被害は小本川の沿川の集落に集中し、上流から門地区、巽綿地区、岩泉町市街地（尼額地区を含む）、乙茂地区、巽野地区、中里地区、中島地区の計8つの地域であった（図13参照）。このうち被害規模が大きく、中下流の特徴的な6つの地区の被害調査および洪水氾濫による浸水痕跡調査を現地調査と岩手県の資料⁹⁻¹¹⁾から下記に示した。
