速報

平成16年(2004年)新潟県中越 地震被害調査速報

Preliminary Report of the Mid Niigata Prefecture, Japan, Earthquake in 2004

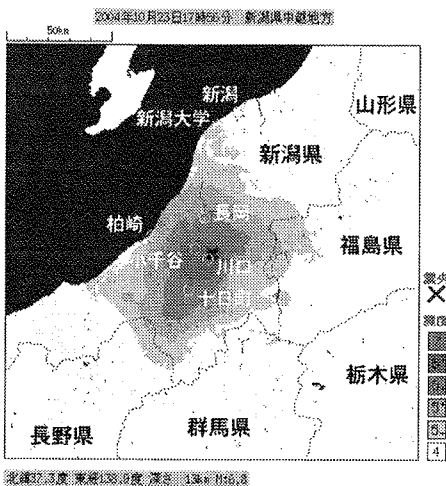
図1 本震の震度分布²⁾

2003年10月23日17時56分、新潟県中越地方を震源(37.289 N, 138.870 E, 深さ13 km)とするM 6.8の内陸直下型地震が発生し、震源近傍の川口町では、計測震度計による観測が開始されて以来初となる震度7を記録した¹⁾(図1)。新潟県災害対策本部の調べでは、死者40人、負傷者4,595人、全壊住家2,869棟(2005年1月5日現在)、最大避難者数103,178人(2005年1月5日現在0人)の被害となった。主な被害は震央から半径約20 km以内に集中している。また今回の地震の3日前に中越地方に日雨量100 mmを超える降雨があり、地震と水害による複合・連鎖型の災害に発展する可能性もあった。

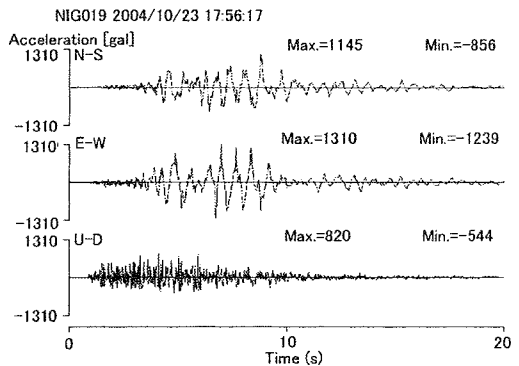
図2 K-NET小千谷(NIG019)における強震記録⁴⁾

今回の一連の地震は、北西-南東圧縮の逆断層型の発震機構や余震分布、地殻変動から、六日町断層帯の地下中-深部が活動した可能性が指摘されている³⁾。震源地近くのK-NET小千谷観測点(NIG019, 写真1)では、最大1,500ガル、130カインの地震動を記録した⁴⁾(図2)。しかし、K-NET小千谷観測点から約700 m北側に位置する気象庁小千谷観測点での記録と比較すると、加速度・速度波形ともに約1.5倍K-NETの記録の方が大きい⁵⁾。この原因として写真1に示すようにK-NET小千谷観測点のすぐ脇に水田があること、付近の掘断面の目視から砂質土の卓越する地盤であることなどからローカルな地盤特性の影響

響が含まれている可能性が高い。

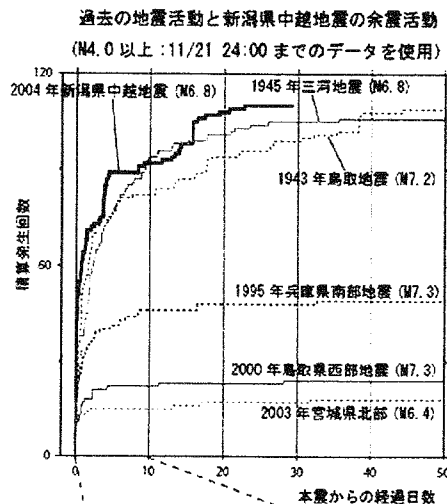
図3 余震の累積発生件数¹⁾

本震の震度については、表1に示すように震源から半径約30kmの範囲で、震度6弱以上が観測された。また今回の地震の特徴として、余震の発生頻度が高いことが挙げられる。本震発生以降11月10日までに震度5弱を超える余震は17回記録されている。さらにマグニチュード4以上の余震の数について過去の地震と比較した図3によると、今回の余震回数が非常に多く、活発な地震活動が継続していることがわかる。

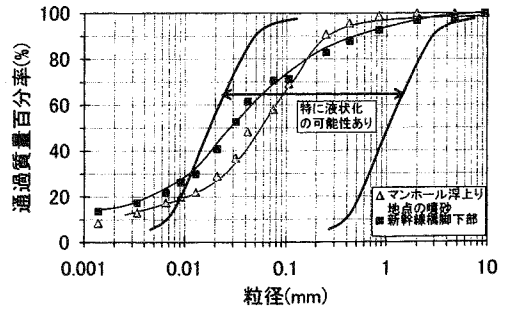
図 4 小千谷市におけるマンホール浮上り地点と新幹線脱線現場付近から採取した土の粒径加積曲線と液状化の可能性のある範囲¹⁴⁾

小千谷市においては、埋戻し土の液状化による下水用マンホールの浮上がりや、周辺地盤の陥没が多数見受けられた(写真12)。小千谷市のマンホール浮上り現場で採取した埋め戻し土と思われる噴砂の粒径加積曲線を図4に示す。同図より、噴砂は均等係数の大きな平均粒径0.06mmのシルト質砂であることがわかる。

また、橋脚下部のコンクリートに泥の跳ねた痕跡が多数見られ、液状化の影響が懸念された。现阶段では詳細は不明であるが、間隙水圧の上昇により地盤が緩んだ可能性が考えられる。参考までに、図4に橋脚下部から採取した土の粒径加積曲線を示す。
