# 余笹川流域の 1998 年水害の発生構造について

上野 鉄男 \*

## On the occurrence mechanism of the Flood Disaster in the Yosasa River Basin in 1998

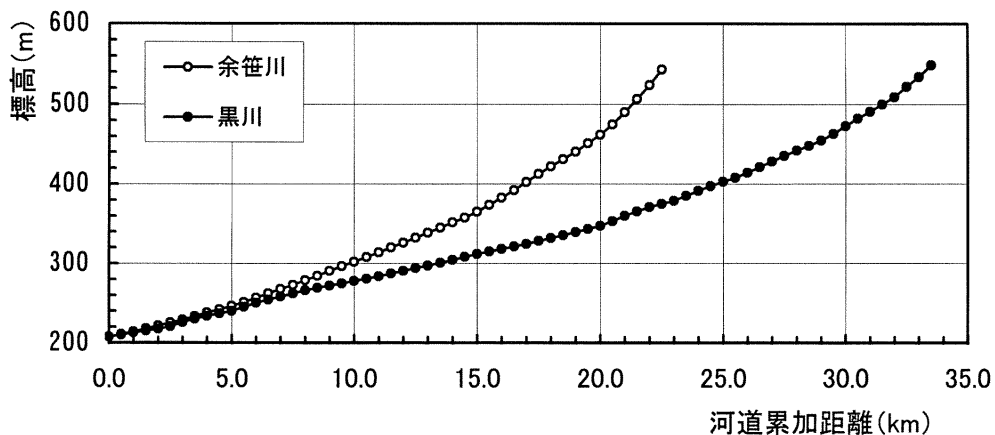
図2 余笹川と黒川の河道の縦断形状

図2に余笹川と黒川の河道の縦断形状を示す。本図から、概略的には黒川の河床勾配の方が余笹川のそれよりかなり小さいことがわかる。

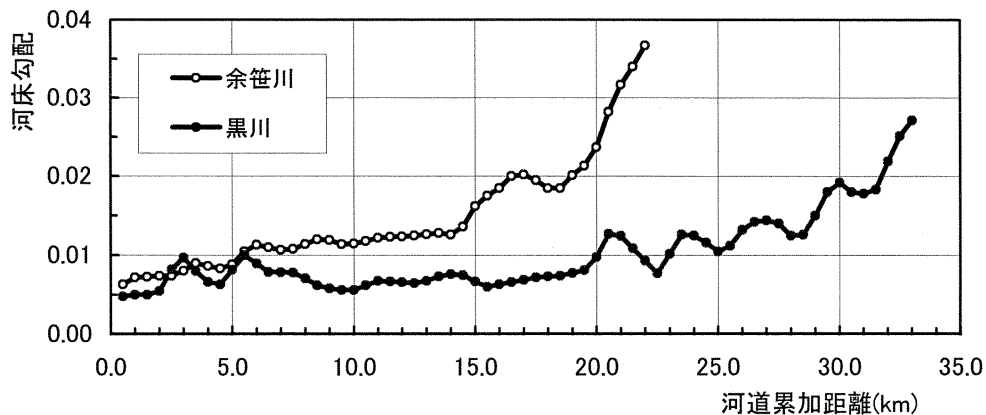
図3 河道累加距離に対する河床勾配の変化

余笹川と黒川の合流点からの河道累加距離に対する河床勾配を図3に示す。本図から、余笹川の河床勾配は大局的には上流ほど大きくなっているが、棒川合流点（5.3 km地点）を境にしてその下流で河床勾配が小さいこと、国道4号余笹橋（14 km地点）より上流で河床勾配が急激に大きくなっていることがわかる。一方、黒

川の河床勾配は余笹川より小さく、8.5～19.5 km 区間における河床勾配がその下流よりも小さいこと、20 km 地点より上流では河床勾配が相対的に大きくなっていることがわかる。

黒川の三蔵川合流点から豊富橋までの区間の谷底平野の形成条件を考察すると、図3に示すように、この区間の上流側は河床勾配がこの区間よりも小さくなっていることが注目される。上記の実態に基づいて、以下のような推論をした。この区間の上流側の河床勾配が小さい場所ではさらにその上流から流送されてくる土砂が堆積しやすくなり、そこで堆積せずに下流へ流下する土砂の粒径は相対的に小さく、流下する土砂の量が少なくなると推察される。三蔵川合流点から豊富橋までの区間は上流側よりも河床勾配が大きく、粒径が相対的に小さい土砂が上流からそこへ流送されると考えられるから、この区間では土砂が堆積し難い。このために、この区間では河道の移動が小さくなり、同時に河床が洗掘されて、特徴的な谷底平野の形態が造りだされると推察される。

黒川のJR橋の下流の19.8～20.3 km 区間では、河川周辺に農地として利用されていない土地が広がっており、**図3**に示すように、この区間は河床勾配が急激に小さくなる変化点に当り、河川の制御が困難な場所であるようである。ここでは、河道周辺の農地や利用されていない土地を洪水が侵食して、広い河原ができた。

13.6～14.0 km 区間で河道が右へ湾曲している場所では、河川領域幅(40 m)が比較的大きかったが、河川領域内に樹木が繁っていたために洪水の流下を阻害して、氾濫流によって内岸側の農地が広く洗掘され、新流路が部分的に形成されて大きな被害が発生した。図3からわかるように、この付近の河床勾配(0.0075)は相対的に小さかった。

被害状況と河川領域幅が対応しない1ケースについて述べると、短い距離の間に3箇所ある新幹線橋梁のうちの上流から第2番目の橋梁付近から第1番目の橋梁の少し上流までの河道が右へ湾曲している場所(22.6～23.0 km 区間)では、河川領域幅(50～60 m)が大きかったが、河川領域内に樹木が繁っていたために洪水の流下を阻害して、氾濫流によって内岸側の農地に新流路が形成された。図3からわかるように、この付近の河床勾配(0.0077)は相対的に小さかった。

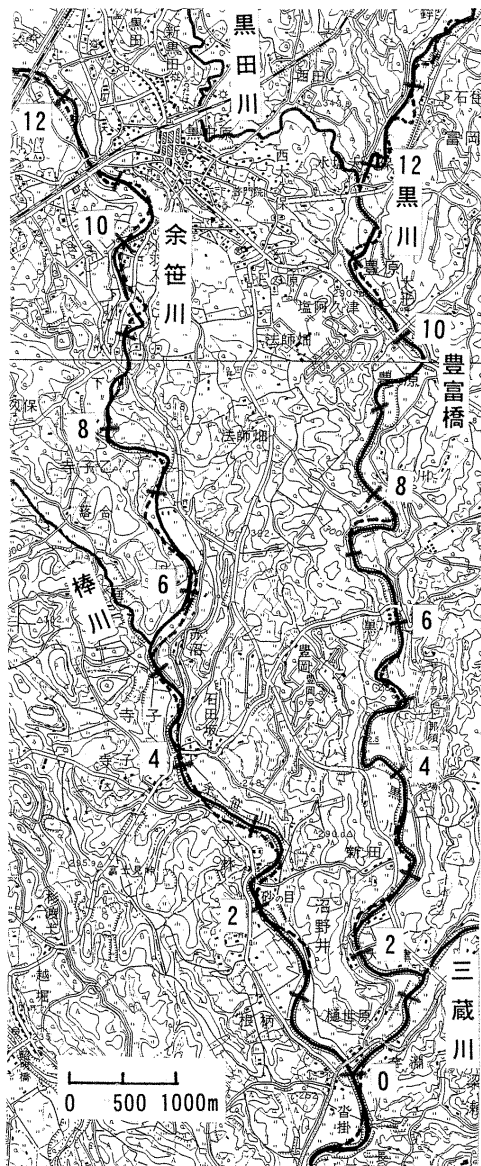
図4 過去約86年間の河道の移動

このような谷底平野が形成された区間に関して、明治42年に作成された地図と最近作成された地図との比較から、河道の移動を調べた。図4の上側の1/3は平成6年発行、下側の2/3は平成8年発行の5万分の1の地図であり、主要な河道が太い実線で示されている。図には、明治42年作成の地図にある旧河道が破線で記入されており、旧河道が最近の河道とはほぼ一致している場所では破線がない。図には、余笹川と黒川の合流点を基点として、河道に沿う距離標(km)が数値で示されている。本図から、この

一方、黒川の豊富橋より上流においては、谷底平野内の土地と河川との相対高さはほぼ一様で、段差がほとんどない。余笹川のJR橋（11.25 km地点）から下流においても、黒川の豊富橋より上流と同様に谷底平野内の土地と河川との相対高さはほぼ一様である。明治42年作成の地図と最近作成の地図との比較から、これらの区間では河道の移動が黒川の三蔵川合流点から豊富橋までの区間よりもかなり大きいことが確認された。余笹川の調査区間と黒川の豊富橋より上流の一部の区間における過去約86年間の河道の移動状況は、図4に示されている。以上の実態から、これらの区間においては、谷底平野内を河道が広範に移動を繰り返して、谷底平野内の土地の高さを一様化したため、現況の平坦な谷底平野の形態が形造られたと考えられる。

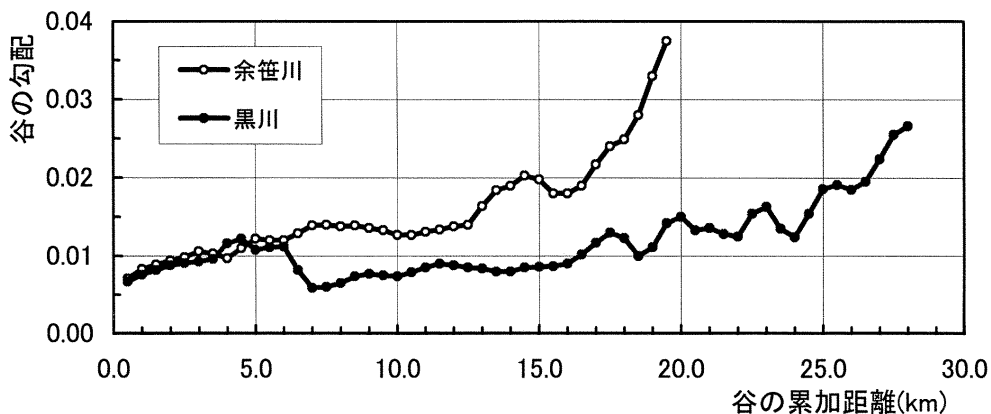
図5 谷の中央線の累加距離に対する谷勾配の変化

以下の方法で谷底平野の中央線に沿う勾配を求めた。災害前の航空写真を立体視して谷底平野と丘陵地との境界を定め、境界線の細かい出入りを平均化した上で、谷底平野の中央線を描いた。余笹川と黒川の谷底平野の標高を1/25,000の地図の等高線を用いて求め、各等高線間の標高が谷底平野の中央線上の距離に比例して変化するものとして各地点の標高を計算した。谷底平野の中央線上の距離1kmに対する標高差から、各地点の谷底平野の勾配を計算した。両河川の合流点からの谷底平野の中央線に沿う累加距離に対する谷の勾配を図5に示す。調査区間の上流端である余笹川の四ツ川合流点および黒川の境橋に対する谷の累加距離はそれぞれ11.45 km および 25.1 km になる。調査区間

の河道の距離は谷の距離より余笹川では 10.9%，黒川では 15.5% 大きい。黒川の方が蛇行が激しいと言える。

本図と図3とを比較すると、谷勾配は河床勾配より若干大きい、両河川のほとんどの区間で谷勾配が河床勾配の変化とよく対応していることがわかる。両者の対応が悪いのは黒川の中野川橋（谷の累加距離で 6.2 km 地点、河道累加距離で 8.0 km 地点）から下流の区間であり、ここでは谷勾配がかなり大きい。この区間のうち、河道累加距離で 3.8～5.8 km 区間と 6.5～8.0 km 区間では河道の蛇行が激しいために、河床勾配が谷勾配より小さくなったと考える。これらの区間の河道の状況は写真1および写真2に示されている。

図5においては、黒川の中野川橋から上流の区間がその下流の区間より谷勾配はるかに小さくなっており、このことが黒川の下流部で特徴的な谷底平野の形態が造りだされた原因であると考えられる。
