## 福井市足羽川左岸における平成16年福井豪雨の浸水被害

### Characteristics of Flood Disaster by the Fukui Heavy Rainfall on July 18, 2004 at the Fukui city area on the left bank of the Asuwa River, Fukui Prefecture

Hirofumi YAMAMOTO \*

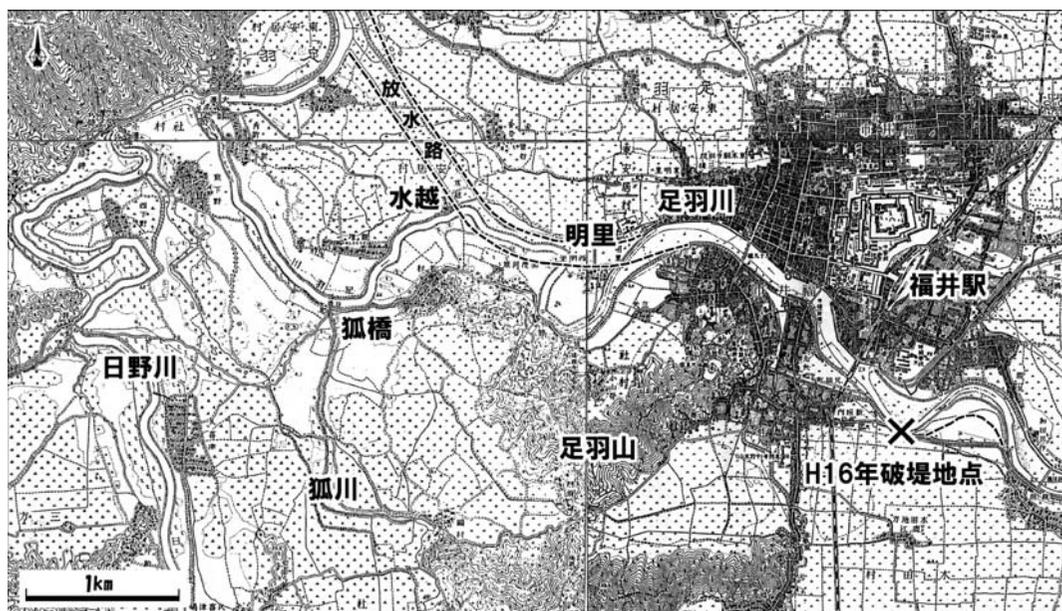
図3 明治時代の福井市中心部を流れる蛇行した足羽川。(大日本帝国陸地測量部 明治42年測量の2万分の1地形図「高屋」,「森田」,「大森」,「福井」。)なお図中の破線は、現在の足羽川の堤防位置を示す。

九十九橋付近で140m、花月橋~新明里橋が150mと橋が集中して架けられている市内中心部で狭くなっている。この区間は明治42年の地形図(図3)と比べてもほとんど川幅は変わっておらず、古くから市街化が進んでいたために河川の拡幅がなされず、そのまま取り残されてきた区間と思われる。さらにJR高架工事に伴い、木田橋から幸橋上流側にかけて足羽川河川敷を通る2車線の臨時の迂回路および進入用スロープが設置されており、これが川幅をさらに狭めていた。越流・破堤はこれらの川の流れを妨げる要素が集中していた区間の上流側で発生しており、いくつもの要素が
