平成19年(2007年)能登半島地震 被害調査速報

飛田 哲男*・後藤 浩之*・豊岡 亮洋**・高橋 良和*・姜 基天***・井合 進*

Preliminary Report of the 2007 Noto Peninsula, Japan, Earthquake

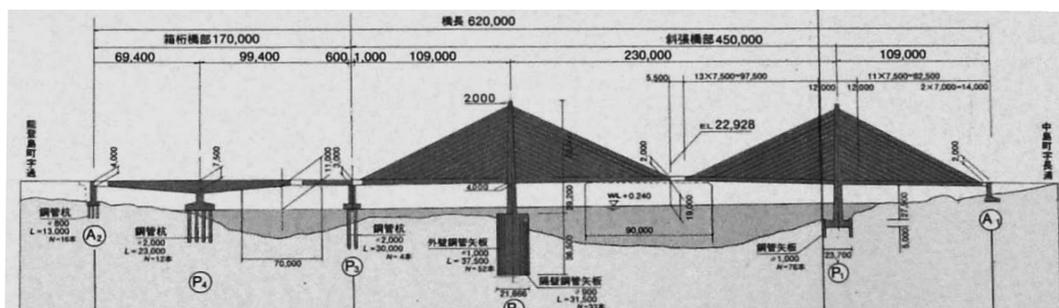
図4 中能登農道橋の概略図

中能登農道橋は斜張橋と箱桁橋とが一体となった全長620mの橋梁で（図4）、斜張橋部と箱桁橋部の連結部で写真2に示す約10cmの橋軸方向振動痕が確認された。連結部では若干の段差が見られるものの橋梁の構造体に被害が確認されないこ

とから、この橋軸方向の変位は許容範囲内と考えられる。また、中能登農道橋の2ヶ所で照明灯の照明が落下している。

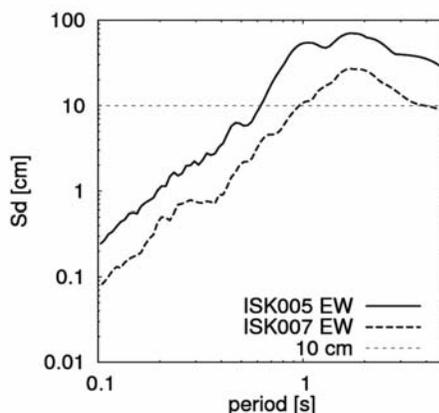
図5 K-NET観測点ISK005、及びISK007の観測記録に対する変位応答スペクトル

中能登農道橋に近いK-NET観測点であるISK005(穴水)とISK007(七尾)の観測波形に対して、橋軸方向にほぼ近い東西成分の変位応答スペクトルを図5に示す。実際に入力された地震動はこれらの地震動とは必ずしも一致しないが、振動痕から推定すると10cm程度の相対変位が発生する地震動が橋梁に入力したと想定することは不合理ではないと考える。

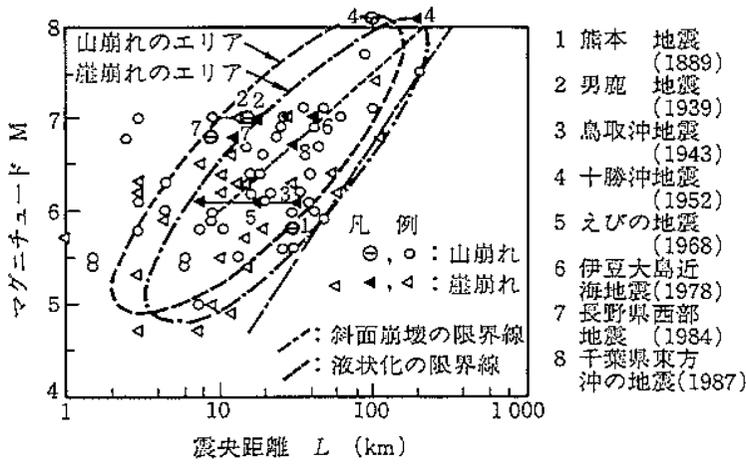
図6 崩壊発生の限界距離^{9,10)}

斜面崩壊を対象として調べられている斜面崩壊と震央距離、マグニチュードとの関係^{9,10)}を図6に示す。本地震のマグニチュードが6.9であることから、経験的には震央距離100km程度までの範囲で斜面崩壊の可能性が考えられる。本地震のスケールを考えると(図1)能登半島全域が震央距離100kmの範囲に収まるため、経験的な観点からは本地震が能登半島で斜面を崩壊させるポテンシャルを有しているものと考えられる。

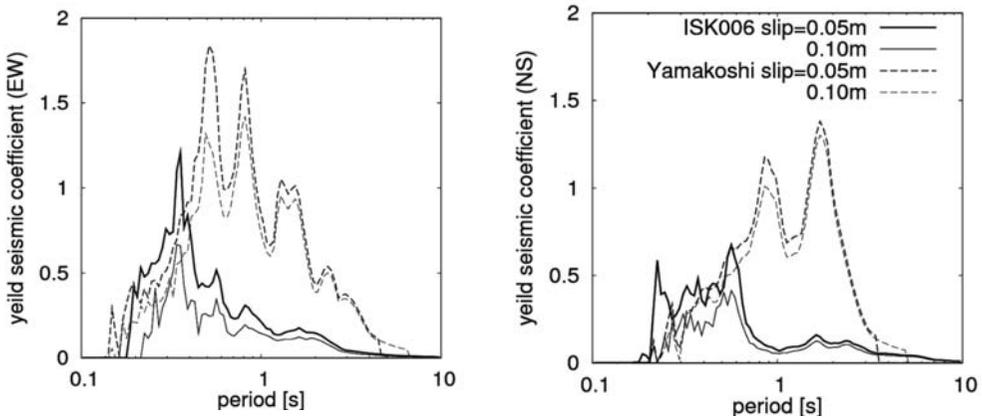
図7 片側必要強度スペクトル¹²⁾の比較

国道249号では落石・陥没等が9ヶ所で発生し、4月26日現在1ヶ所で通行止め、残りの8ヶ所では通行止めが解除されている。特に、震源に近い国道249号輪島市門前町深谷地区では写真3のような大規模な盛土の崩壊が発生している¹¹⁾。写真4に示す高盛土である北側斜面の部分では幅10mほど、長さ100mほどに渡って盛土が崩壊している。本崩壊箇所に近いK-NET観測点ISK006(富来)の観測記録に対して、盛土構造物の耐震性能照査に有用である片側必要強度スペクトル¹²⁾を計算したものを図7に示す。なお、斜面災害、盛土崩壊が数多く報告された中越地震の気象庁山古志での観測波形に対して計算された同スペクトルも併せて示す。0.5秒以上の固有周期を有する地盤に対しては、山古志の波形の方が大きな設計水平
