平成21年7月中国・九州北部豪雨に よる山口県防府市土砂災害

Preliminary Report on landslide disaster in Hofu city, Yamaguchi Prefecture, Japan triggered by the July 2009 Chugoku – Northern Kyushu District Heavy Rainstorm

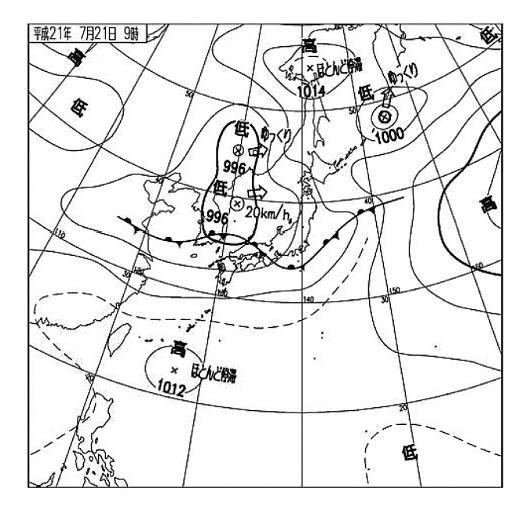
図1 地上天気図 (2009年7月21日9時)

防府市において集中豪雨が発生した2009年7月 21日9時における地上天気図を図1に、気象衛星 ひまわり「赤外画像」を図2に示した。梅雨前線 が対馬海峡から山口県の北の海上をゆっくり南下 し、山陰沖から近畿地方を通って東海地方に延び る前線に向かって暖かく湿った空気が流れ込み、 前線の活動が非常に活発化した。これにより、梅 雨前線に近い山口県では、21日明け方から激しい 雨が降り始め、8時までの1時間に北部、西部、

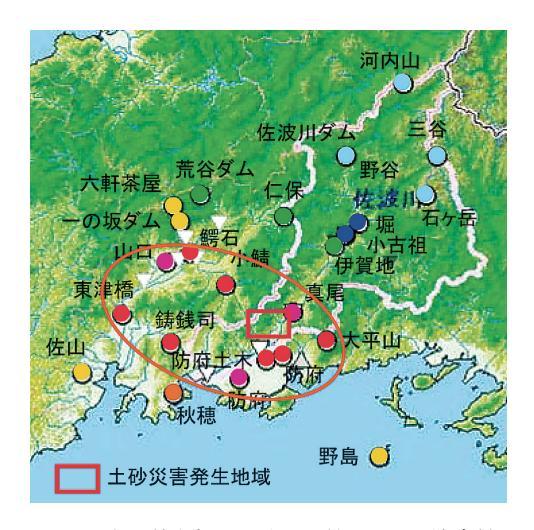
図3 山口県中部における7月21日の日降水量 の分布

図3には、山口県中部における7月21日の日降 水量(mm)の分布を示した。ここで示した雨量 観測所は、気象庁(アメダス)、国土交通省および 山口県の所管である。大規模な浸水被害が発生し

た山口(測候所)277 mm, 甚大な土砂災害が発生 した防府(アメダス)275 mm, 柳井(アメダス) 272 mm, 下松(アメダス)264 mm, 桜山(アメ ダス)250 mm をはじめ,真尾266 mm,防府(国 河川)256 mm,防府(防府土木)254 mm,小鯖 241 mm など,内陸部の美祢市・宇部市北部から山 口市・防府市,瀨戸内海沿岸の柳井市にかけての 東西に延びる範囲で局地的な豪雨に見舞われた。

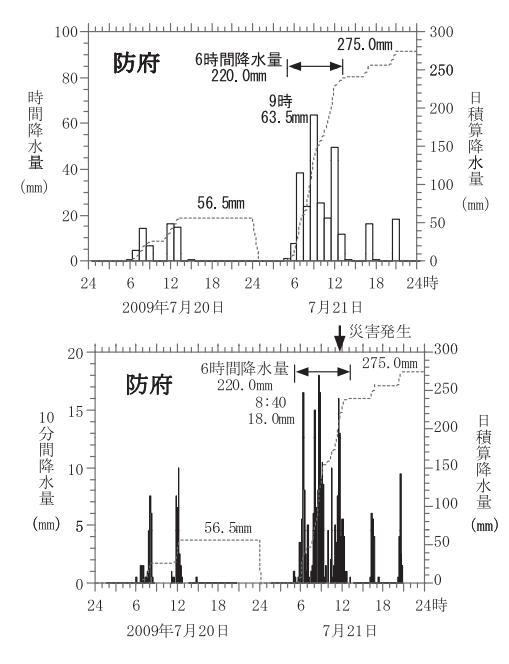
図4 防府(アメダス)で観測された1時間・ 10分間降水量の推移(2009年7月21日)

図4には、2009年7月21日に防府(アメダス) で観測された1時間・10分間降水量の推移を示し た。早朝の5時頃から雨が降り始め、6時前後に 10分間降水量が15mmを超える第1の降水のピー ク,さらに8時30分を中心とする第2のピークが 認められており、8時40分には18.0mm/10分間, この前後で最大1時間降水量74.5mmを観測して いる。さらには11~12時には第3のピークが現れ ており、6時から13時までの6時間に220.0mm の集中豪雨に見舞われている。防府(アメダス) は1976年から気象観測を開始しており、リターン ピリオド(再現確率)は最大3時間降水量126.0 mmが48.7年、最大6時間降水量220.0mmが

245.9年,24時間(日)降水量275.0mm は82.6年 であり,6時間の短時間できわめて稀な降水に見 舞われていることが明らかになった。

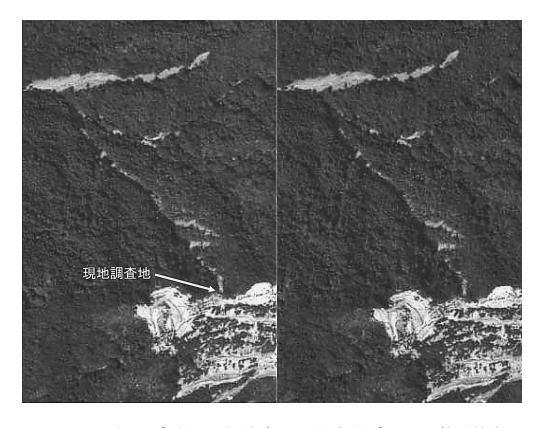
今回の土石流発生箇所のうち. 最も流走距離の 長いものは図中の南にある白楕円で囲った谷頭で ある。そのうち道路によるアクセスが可能な採石 場から図12中の「A:現地調査地」と記した土石流 発生源頭部のひとつを調査した。調査値周辺のス テレオペアの空中写真を図13に示す。図14は採石 場の尾根から見下ろした谷頭の崩壊源頭部、図15 は源頭部下端付近から見上げた写真である。この 小規模崩壊はマサ土で傾斜34度,長さ約30m,幅 約10m. 深さ約1~2mで土量は200立米前後と 思われる。土石流の主要な土砂は上田南川出口近 くの約300m程度の区間で堆積しており、土量は 全体で1~2万立米程度と推定される。図12から 土石流発生源頭部が10カ所程度あるとしても谷頭 の崩壊土砂が渓床に堆積していたマサ土を流動化 させて何倍にも体積が膨らんだと考えるのが妥当 で、これは1999年の広島豪雨災害で多発した土石 流災害と同様である。

図13 上田南側の上流部の現地調査した谷頭周 辺のステレオペアの空中写真(アジア航 測株式会社提供)。

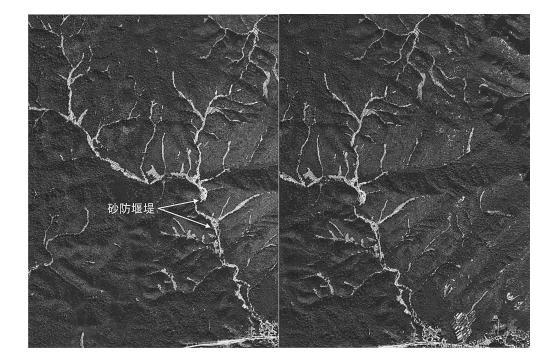
図22 国道262号佐波山トンネル南出口付近(勝 坂地区)の東側山地斜面の剣川流域で多 発した土石流のステレオペア空中写真。 (アジア航測株式会社提供)
