# 2014年8月20日に広島市で発生した豪雨と土石流災害の特徴

## Characteristics of Heavy Rainfall and Debris Flow Disaster in Hiroshima City by Akisame-front, 20 August 2014

ここでは、大規模な土石流災害に見舞われた広島市の安佐北区と安佐南区を対象に、豪雨の特徴と土石流災害の概要を速報として報告する。

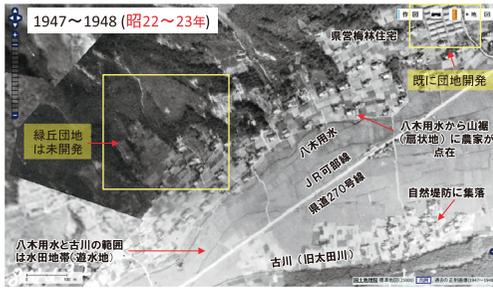
写真1 安佐南区八木三丁目における空中写真(1947(昭和22)年~1948(昭和23)年撮影)

ここでは、土石流による住宅被害の大きかった安佐南区の八木三丁目を対象に、国土地理院の空中写真（1947～1948年は米軍が撮影）を用いて土地利用の変遷、とくに高度成長期における宅地開発の状況から見た被害の特徴を分析する。写真1から写真6には、安佐南区八木三丁目における1947（昭和22）年～1948（昭和23）年、1962（昭和37）年5月、1969（昭和44）年5月、1974（昭和49）年12月、1988（昭和63）年10月、2009（平成21）年4月の計6枚の写真を示した。1947（昭和22）年～1948（昭和23）年を見ると、1768（明和4）年に太田川からの取水を目的に完成した八木用水が北東から南西に流れており、本用水から古川（旧太田川）、現在の太田川までの低平地には水田が広がっている。この地域では、洪水により

幾度となく浸水被害が生じていることから、自然堤防に集落が存在するのみでリスク回避から住宅は建設されておらず、太田川洪水時の遊水地としての機能を保持している。八木用水から山裾にかけての扇状地には農家が点在しており、のどかな里山の風景が広がっていたことが想像できる。今回の豪雨により土石流被害に見舞われている県営緑丘住宅は未開発の状況であるが、戦後数年で既に県営梅林住宅は団地開発が完了している。低平地を横切るJR可部線は、1909（明治42）年に開通し、並行して県道270号線（本路線は佐東バイパス開通前（1969年（昭和44年）以前）は国道54号）が走っており、広島市中央部へのアクセスも便利であることから、宅地開発が終戦後の早い時期から進められたものと推定される。

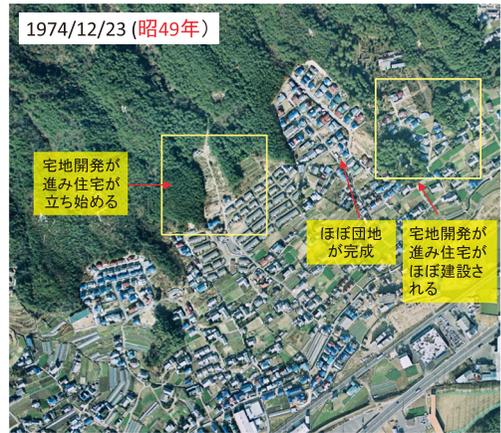
写真4 安佐南区八木三丁目における空中写真(1974(昭和49)年12月23日撮影)

さらに7年後の1969（昭和44）年の写真3では、県営緑丘住宅に隣接する北東の山を切り開いて梅林台団地が開発されており、住宅が立ち始めている。県営緑丘住宅に挟まれた土石流危険渓流（小原山川）の上流では里山を切り開いて住宅地の開発が準備されている。そして、その5年後の1974（昭和49）年には開発された住宅地に住家が立ち始めている。県営緑丘住宅に挟まれて残っていた小さな雑木林は駐車場として転用されている（写真4）。駐車場の脇には幅約1mの水路は流れているが下流では暗渠となっている。さらに14年後の1988（昭和63）年には、開発された住宅地ではほぼ住家の建設が終わっている（写真5）。また、県営緑丘住宅は建て替えが行われている。写真6は2009（平成21）年の空中写真を示したが、5年前の写真ではあるが被災時の状況を表しているものと考えられる。

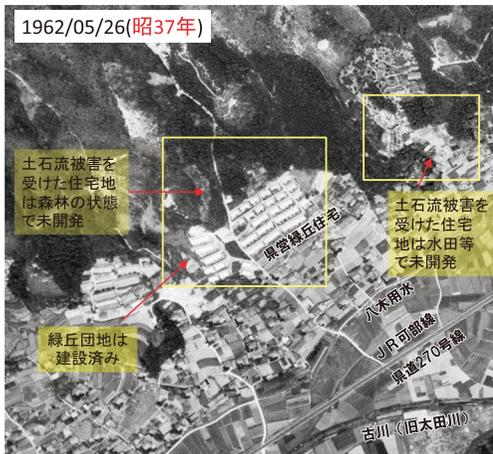
写真2 安佐南区八木三丁目における空中写真(1962(昭和37)年5月26日撮影)

写真1から約15年が経過した1962（昭和37）年の写真2では、今回の豪雨により土石流被害に見舞われている県営緑丘住宅はすでに建てられてい

るが、土石流が発生した後背の山里は、この時点では開発がまだ進んでいない。しかし、県営緑丘住宅に挟まれた土石流危険渓流（小原山川）には前後の2ヶ所ですでに住家が建てられている。

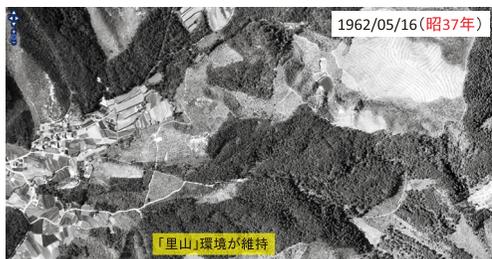
写真13 安佐北区可部東における空中写真 (1962 (昭和37) 年 5月16日撮影)

次に、土石流被害が大きかった安佐北区可部東六丁目についての事例を紹介する。写真13~15には1962(昭和37)年、1975(昭和50)年および被災前の2005(平成17)年の空中写真を示した。今回土石流が発生した地域は、1962(昭和37)年の写真では森林や水田等で里山環境が維持されており、住家は写真左端の集落しか見当たらない。しかし、13年後の1975(昭和50)年には大規模な宅地開発がすでに開始されており、住家も建ち始めていることがわかる。また、森林内には林道も整備されている。さらに30年後の2005(平成17)年には中央部の新建団地の住家建設は終わっており、写真左手から上(北東)へ走る道路沿いに住宅が建てられている。ただし、中央部の売れ残ったと思われる宅地は雑木林となっている。写真16には、土石流災害直後の8月28日に国土地理院が撮影した空中写真を示したが、大規模開発された新建団地や団地北側の道路沿いの住宅地の背後山地では多数の箇所でも土石流が発生しており、四方から住宅地へ土石流が流れ下っていることがわかる。
