平成29年7月九州北部豪雨の災害調査速報

A report of prompt investigation into disasters in the Northern part of Kyushu caused by heavy rainfall on July 2017

Takashi KOMURO¹ and Yoshihisa AKAMATSU¹

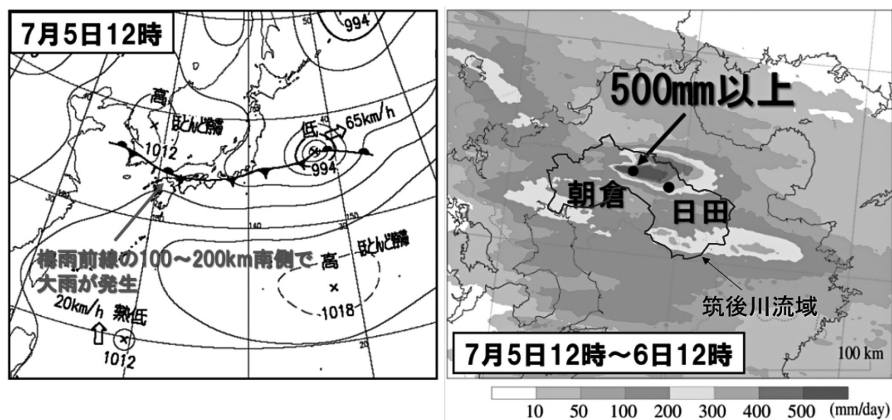
災害が発生した7月5日12時の地上天気図と5日12時～6日12時にかけての24時間積算降水量分布を示す(図1)³⁾。これを見ると福岡県朝倉市と大分県日田市は、梅雨前線の100～200 km南側に位置しており、300～500 mm/dayの降水が生じていたことがわかる³⁾。朝倉市では5日8時10分頃から雨が降り始め、次第に降水量が増え、13時に88.5 mm/h、16時には106 mm/hを記録した。

図1 7月5日12時の地上天気図と7月5日12時～6日12時にかけての24時間積算降水量分布³⁾(一部加筆)

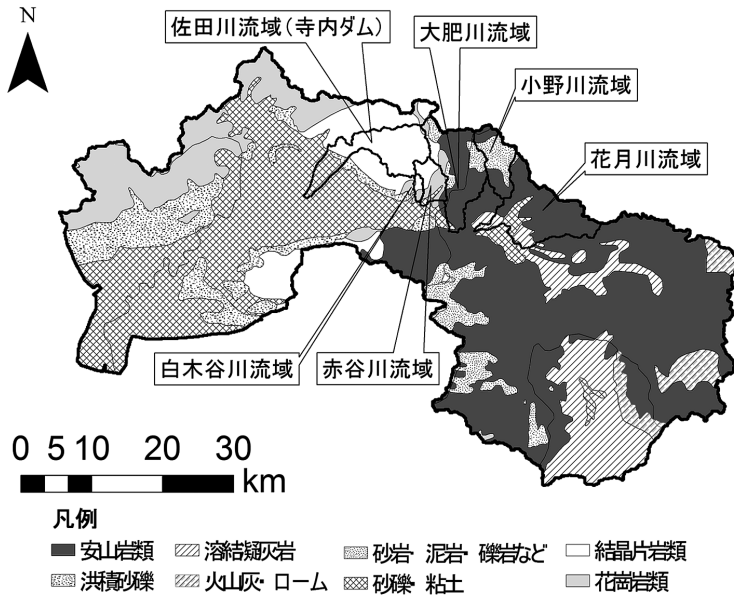
本報告では、特に被害の大きかった福岡県朝倉市および大分県日田市の5流域(花月川・小野川流域、大肥川流域、赤谷川流域、白木谷川流域、佐田川流域)を対象として被災状況の現地調査を

行った(図2)⁶⁾。各流域内の地質は、花月川・小野川流域は安山岩類と砂岩・泥岩類、大肥川流域は安山岩類、白木谷川流域は花崗岩類と結晶片岩類、赤谷川流域は砂礫・粘土、花崗岩類、結晶片岩類、佐田川流域は寺内ダム上流では結晶片岩類が分布している。斜面崩壊が多数発生し、大量の土砂が流入した白木谷川と赤谷川流域は花崗岩類が風化した真砂土が広く分布していたと考えられる。

図2 調査対象河川流域(地質図は国土調査による1/500,000土地分類基本調査(表層地質図「九州」)を使用し国土交通省国土情報課が作成(複製)したものである)⁶⁾

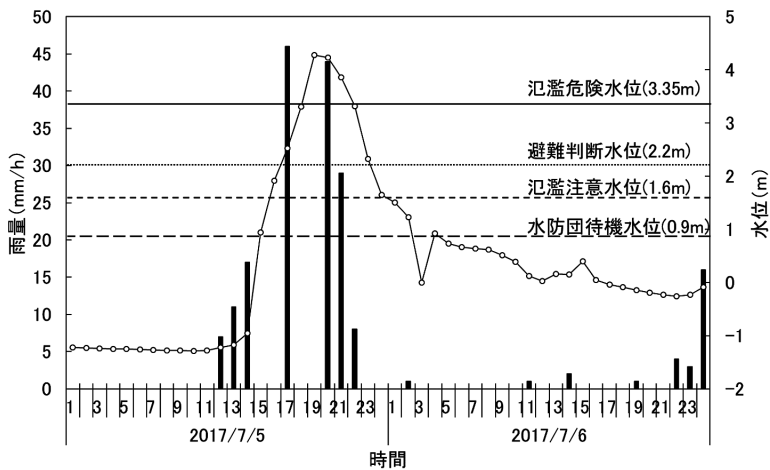
花月川では筑後川との合流部から3.38 km地点に国土交通省の花月水位観測所があり、7月5日～6日にかけての水位と雨量(花月雨量観測所)の時系列変化を図3に示す。7月5日の19時40分にピーク水位4.5 mに達しており、約3時間にわたって氾濫危険水位(3.35 m)を超えている⁷⁾。花月川において越水や堤防決壊の被害があった平成24年7月九州北部豪雨ではピーク水位が4.37 mであり⁸⁾、今回の水位は既往最大水位となった。花月川では平成24年の豪雨災害を受けて河川整備が進められていたため、今回、堤防決壊や越水は見られなかったものの、筑後川との合流部から2.75 km地点のJR久大本線の鉄橋が流失した。図4に7月6日に撮影した鉄橋流失の様子を示す。河川内の4本の橋脚が完全に倒壊しており、橋桁部

図3 花月川の2017年7月5～6日の水位と雨量(水位：花月水位観測所, 雨量：花月雨量観測所)

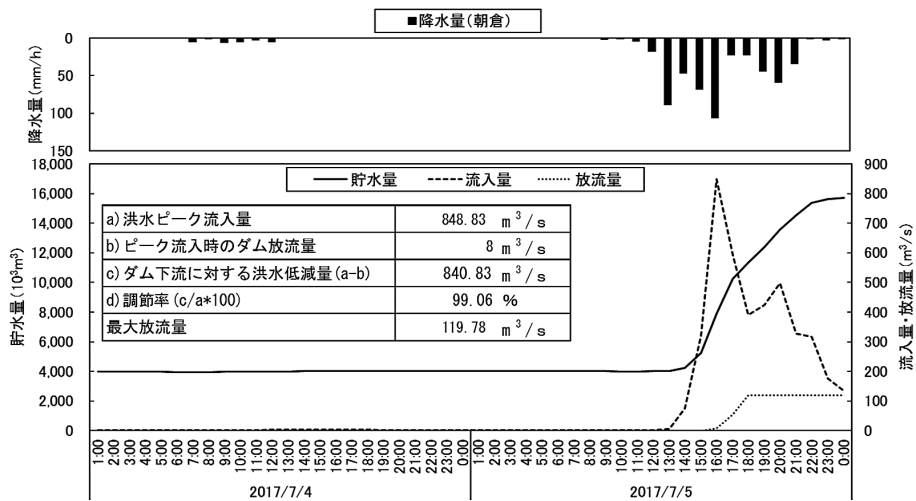
流においてはほとんど被害が見られなかった。図7に7月4日～5日の寺内ダムにおける貯水量，流入量，放流量の時系列変化およびダムの調整率を示す。調整率は約99%であり，寺内ダムの洪水調節効果が発揮されたことがわかる。また，寺内ダムでは水だけでなく多くの流木を捕捉しており，これも下流での被災の軽減の一助になったと考えられる。UAVを用いた撮影およびダム湖周

図7 寺内ダムの洪水調節機能
