# 2016年熊本地震による熊本城石垣の変状の分析

## Damage analysis of stone walls of Kumamoto castle due to the 2016 Kumamoto earthquake

Damage of stone walls of Kumamoto castle caused by the 2016 Kumamoto earthquake is investigated and the mechanisms of deformation, failure and collapse of the walls are discussed. 3-dimensional geometry of the walls were measured by 3D laser scanner and the deformation of the walls were analyzed by comparing with the previous measurement results before the earthquake and traditional shape of stone walls described in ancient documents. The profiles of the walls measured by 3D laser scanner clearly showed the unnatural shape of the stone walls. This unnatural shape of the stone walls can be observed even in the stone walls which was saved from the collapse. In the future, the evaluation of the safety/stability of the masonry walls is important for the restoration and 3D digital data obtained by 3D laser scanning technique will be useful.

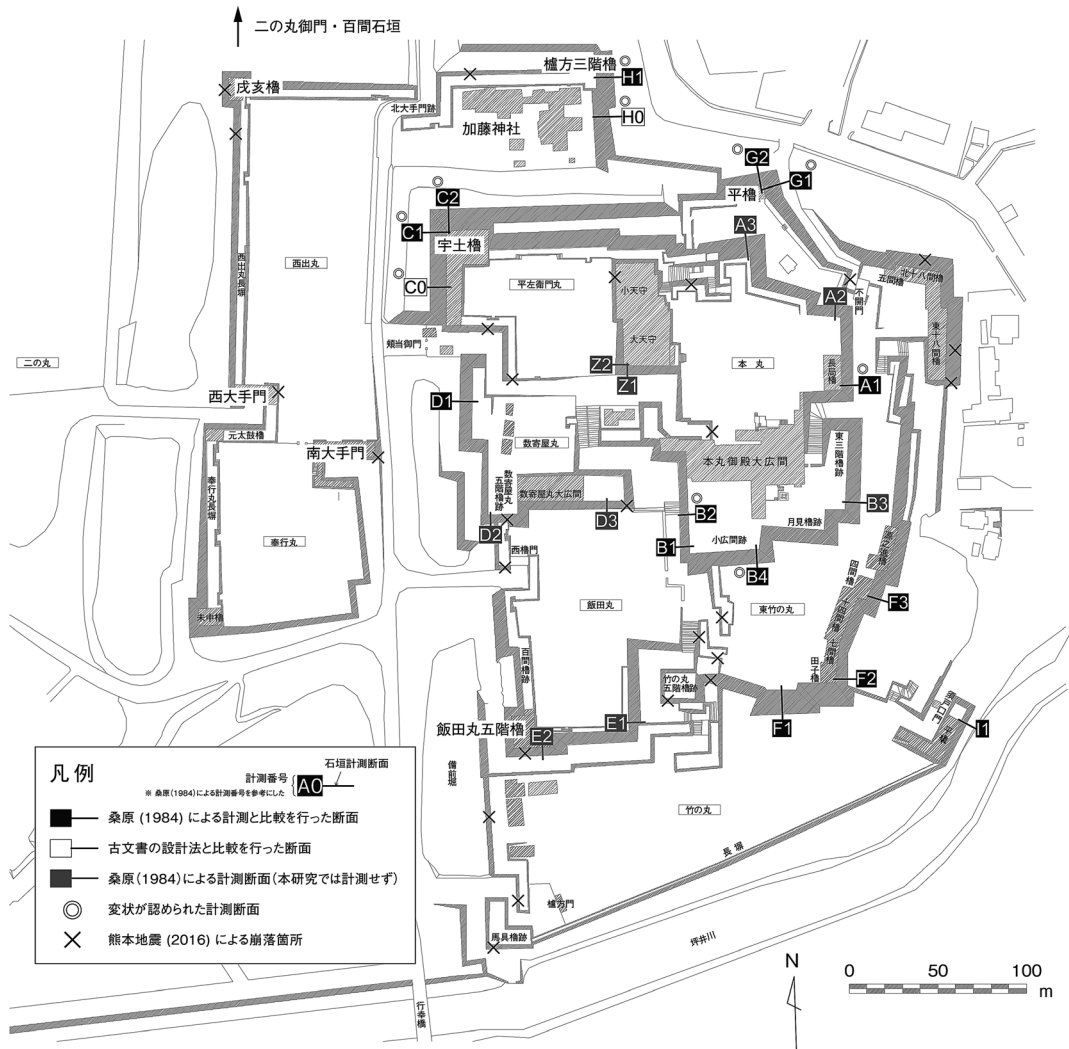
図3 熊本城郭石垣の被災状況および石垣形状の計測箇所(熊本城調査研究センターの図<sup>5)</sup>をもとに作成)

2016年熊本地震による熊本城石垣の被害の詳細は、熊本城調査研究センター<sup>7)</sup>や土木学会地震工学委員会<sup>8)</sup>、小山ら<sup>9)</sup>が報告している。ここでは、特徴的な変状や崩壊の事例について説明する。紹介する事例の場所は図3に記載した。なお、石材の落下がみられたものを崩壊、石材の落下はみられないものの石垣形状に有意な変化がみられたものを変状と定義する。

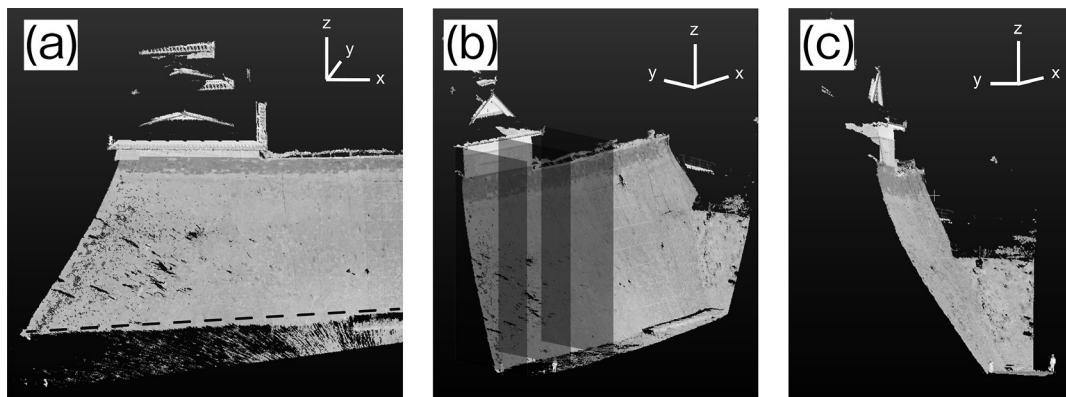
図12 石垣形状の抽出手法

- ①点群データから対象とする石垣の法筋に沿う直線 (a) の黒点線を抽出し、この直線が  $x$  軸と平行に一致するように、全点群の座標を  $z$  軸まわりに回転させた後、平行移動させる。
- ②①の操作により  $x$  軸に垂直な平面 ( $x = \text{const.}$ ) は、石垣法面の法線を含む鉛直断面になる。点群データは不規則に分布しているので、石垣形状を取得する断面の  $x$  座標の  $\pm 5 \text{ mm}$  の範囲に含まれる点群データを抽出する。
- ③抽出した点群データから  $y$  座標と  $z$  座標を用いて石垣形状をプロットする。

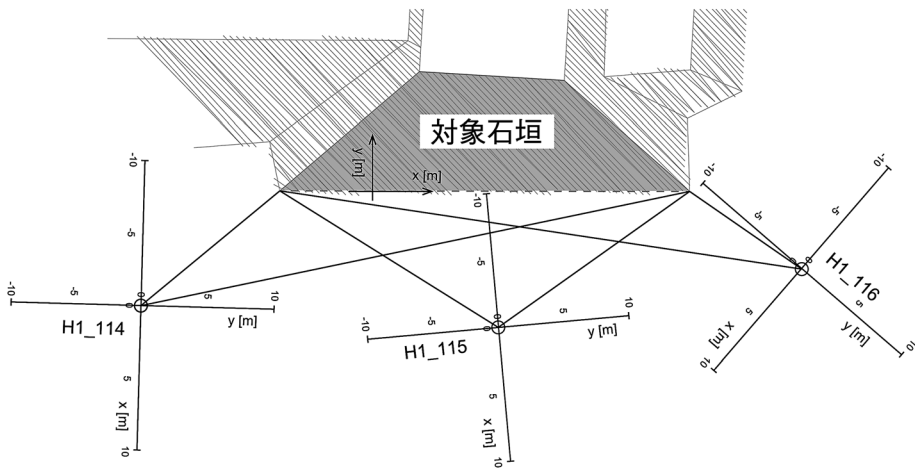
図13 石垣と計測位置の平面図 (櫓方三階櫓の石垣)

ここで、計測データから上述の操作で抽出した石垣形状の精度を検証する。同じ日に同じ石垣を異なる位置から計測した後、同一の断面を抽出し、石垣形状の一致性を確認した。計測位置は図13に示す3ヶ所である。各データはそれぞれ独自の座標系が設定されているため、前述のような座標変換を行った後、石垣高さが  $z = 10 \text{ m}$  になる図14の断面の  $x$  座標が原点になるように平行移動した。次に、3つのデータからそれぞれ  $x = 5 \text{ m}$  の鉛直断面で石垣形状を抽出し、鉛直軸方向に  $0.10 \text{ m}$  ごとに互いの距離の絶対値を求めた。なお、点群データは不規則に分布しており、同一鉛直座標に計測点が存在するとは限らないので、直近の点群データから線形補間した。図15に全点群について計測誤差ごとの度数を棒グラフ、計測誤差が小さい方からの累積度数の割合を折れ線で示す。図よ

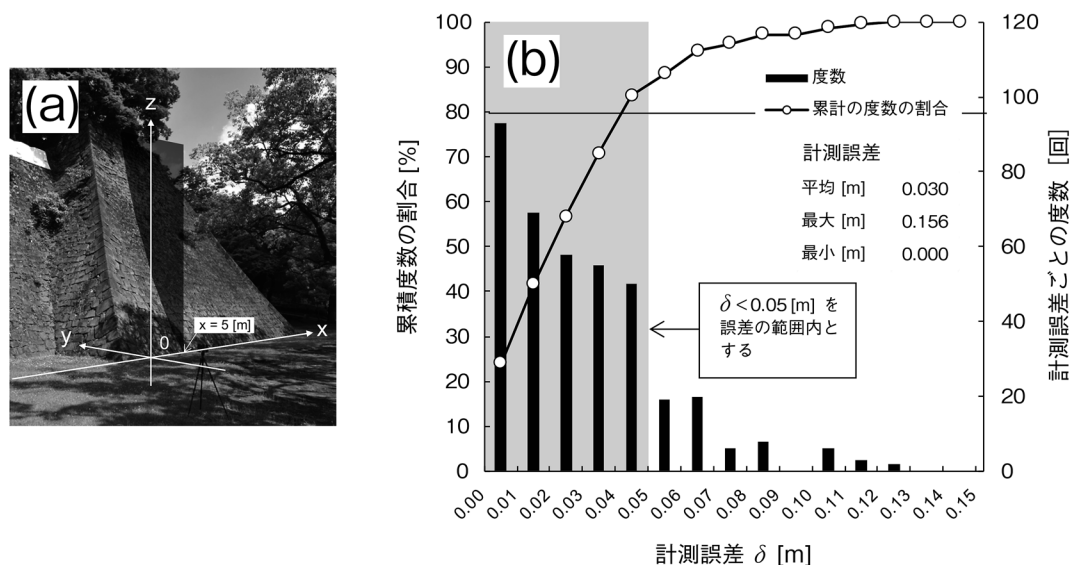
図15 x=5[m]における計測誤差 (櫓方三階櫓の石垣) (a) 計測位置, (b) 結果

り、全計測データの80%が5 cm 以内の誤差に収まることから、5 cm 以上の変状は有意であると判断できる。

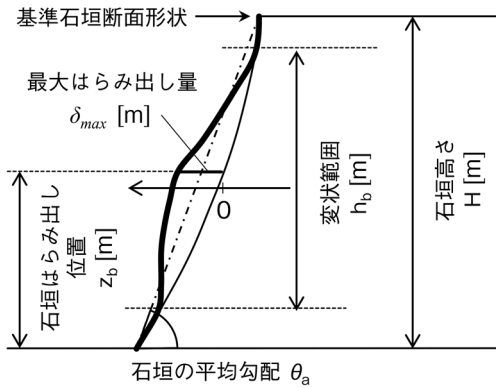
図18 石垣に関する諸量の定義

次に, 地震による石垣の変状の特徴について, 図18に示す最大はらみ出し量  $\delta_{max}$  [m] とその位置  $z_b$  [m], および明瞭にはらみ出しを生じた変状範囲  $h_b$  [m] に着目して考察を行う。変状範囲は, 図15に基づき石垣断面の水平変位量が5 cm 以上確認された範囲とする。なお, はらみ出し量は水平方向の変位量であり, 石垣外向きを正とした。

また, 最大はらみ出し量は石垣断面の水平変位量の絶対値が最大であることを意味し, 負の値は石垣断面に凹みがみられたことを意味する。

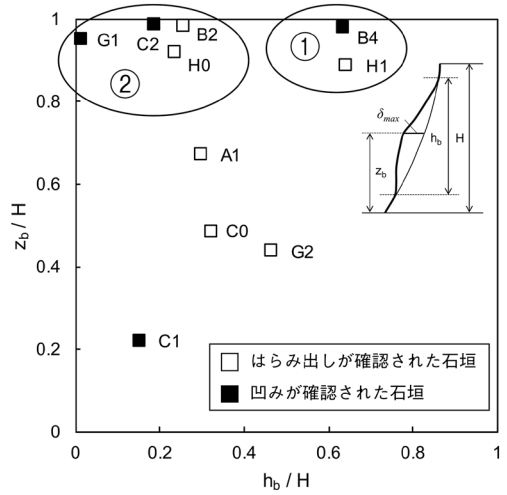
図20 石垣高さで規準化した変状範囲と最大はらみ出し位置の関係

図20は, 変状範囲  $h_b$  と最大はらみ出し位置  $z_b$

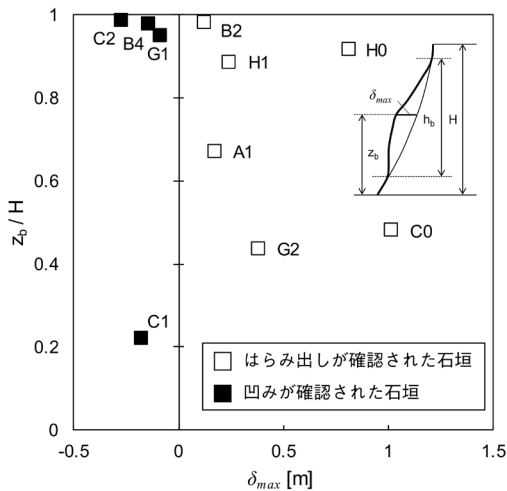
図19 最大はらみ出し量と石垣高さで規準化した最大はらみ出し位置の関係

石垣の最大はらみ出し量  $\delta_{max}$  と石垣高さ  $H$  で規準化した最大はらみ出し位置  $z_b$  の関係を図19に示す。なお, 図19~24では, 最大はらみ出し量が正の石垣を白四角プロット (□), 負で凹の変状を生じた石垣を黒四角プロット (■) で示す。図より, 幾つかの石垣は中央付近で変状を発生しているものの, 大半は天端付近に変状を生じていることがわかる。特に, 天端付近に変状を生じた石垣では, 半数のケースにおいて凹みが確認された。通常, 天端付近の石材の凹みは背面の栗石の沈下に起因することが多く, その場合下方ではらみ出しが観察される<sup>13)</sup>。しかし, 今回凹みを生じていた石垣のうち, 櫓が建てられている C2, G1 では図17より顕著なはらみ出しは確認されていない。地震時に櫓が後方にずれ込み, 天端付近の石垣が沈下したことが石材の凹みがみられた理由の一つとして考えられる。

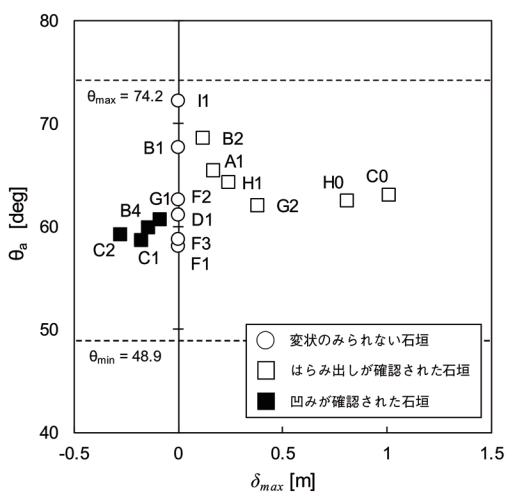
図23 最大はらみ出し量と平均勾配の関係

次に、石垣の高さや平均勾配と変状の程度の関係について考察する。図23は最大はらみ出し量と平均勾配の関係である。図中の破線は、桑原が示した25の熊本城の石垣断面の平均勾配の最大値と最小値を表す。図より、変状を生じた中でも平均勾配が60°前後の石垣は凹みを生じるものが多く、それより大きい勾配の石垣は正のはらみ出しを生じることがわかる。図24は、最大はらみ出し量と高さの関係を示しているが、高石垣であるほどはらみ出しや凹みの程度は顕著であるといえる。
