# 2014年広島土石流災害発生2渓流 沖積錐を形成する土石流堆積物の 編年

# Chronology of paleo debris-flow deposits forming two alluvial cones where debris-flows brought about disaster being induced by the August 2014 Hiroshima Rainstorm

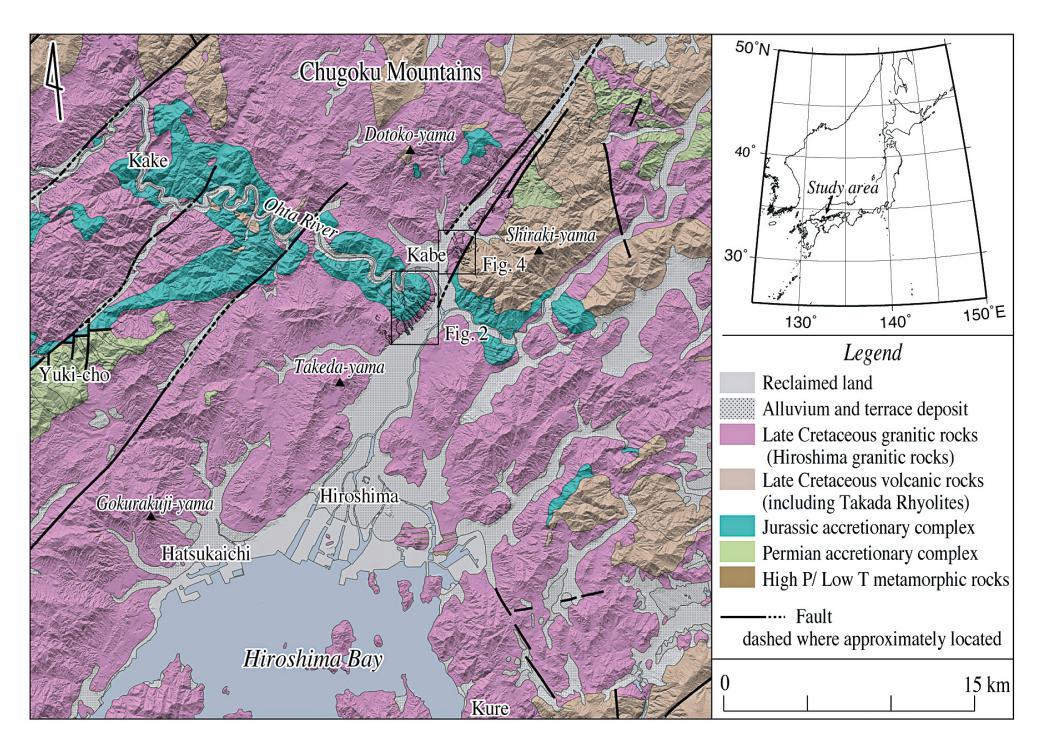
#### Fig. 1 Geological map of Hiroshima

Shaded relief map is constructed with 10 m mesh digital elevation model published by Geospatial Information Authority of Japan. Geological map is after Geological survey of Japan (2009).

広島市および周辺地域の地形は、堂床山や白木 山、武田山、極楽寺山と続く山地列と、太田川お よびその支流の氾濫原や三角州からなる低地帯に 大別される。これらの地形の多くは、この地域の 断層構造を反映して北東 – 南西方向に延びてい る (Fig. 1)。山地の高度は概ね500~900 m で北 ほど高い。山地の大部分は後期白亜紀花崗岩(広 島花崗岩類)からなる(地質調査所、1984)。この 広島花崗岩類の主な岩相は粗粒花崗岩で、風化に よってマサ化している。マサ化した花崗岩は脆 く、崩れやすいため、1999年に広島市および隣接 の呉市で発生した6.29災害をはじめ、広島県で発 生する土砂災害の主な素因となっている(土木学 会、1999など)。可部から加計の太田川沿いには ジュラ紀付加体が分布する。ジュラ紀付加体は広 島花崗岩の貫入による接触変成作用を受け、ホル ンフェルス化している。白木山をはじめとする可 部の東の山地では、後期白亜紀の高田流紋岩が広 島花崗岩類と断層関係で接する形で分布してい る。低地帯と山地との間には、崖錘や麓屑面、沖 積錐が分布する。沖積錐などは、特に広島花崗岩 類からなる山地の麓において発達が良く、広島市 中心部からほど近い地域では、1960年代から宅地 造成の場として開発が進められてきた(広島市) 1983)

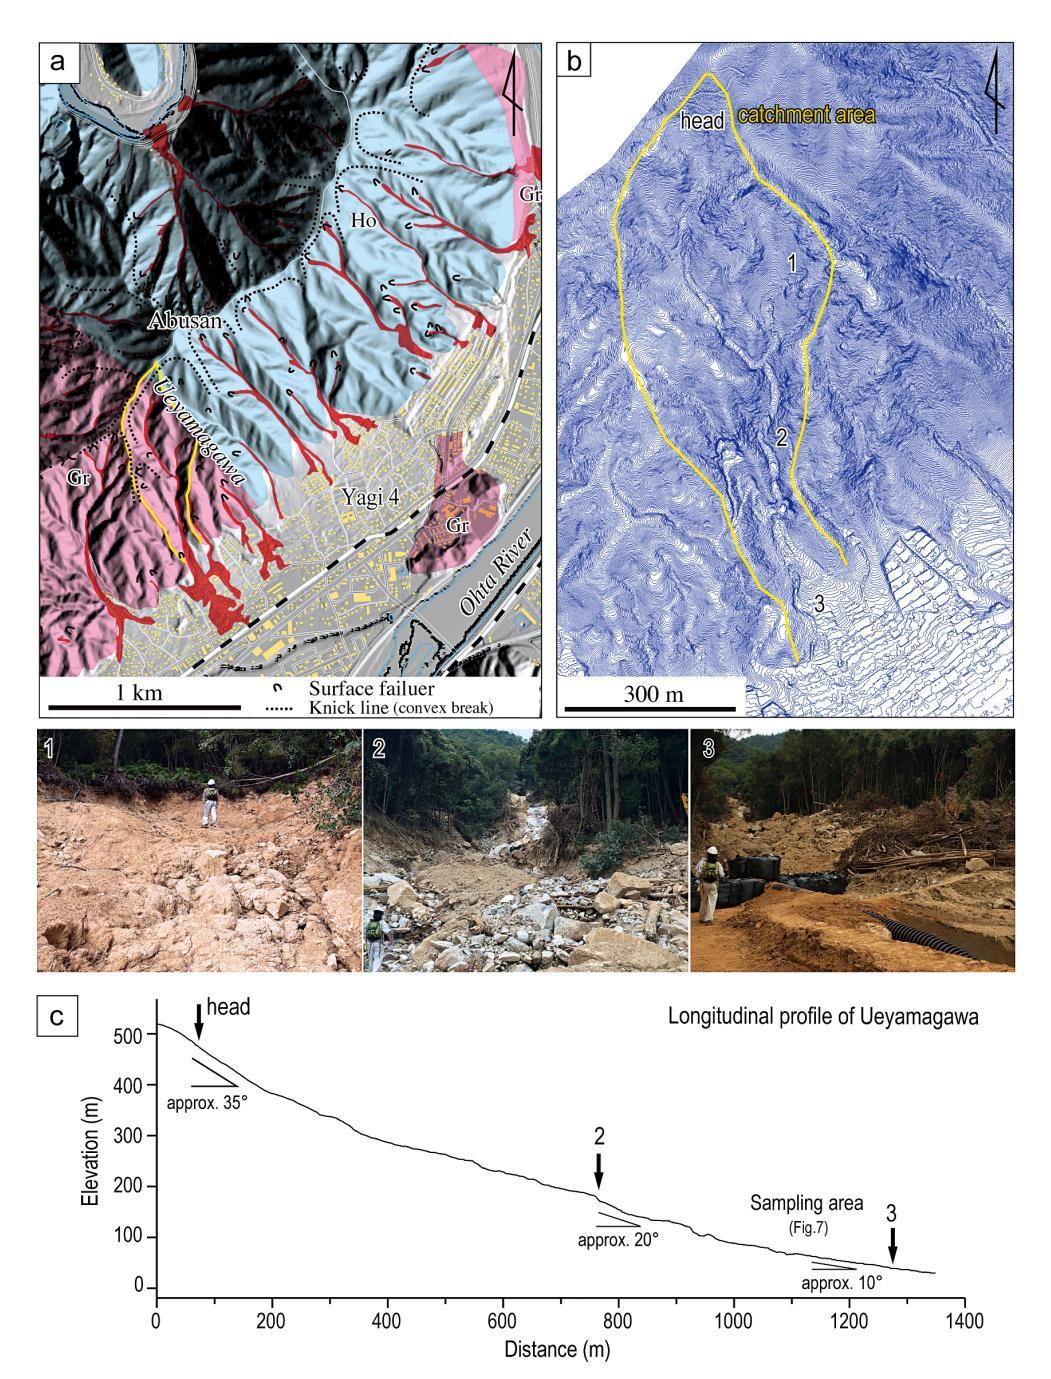
Fig. 2 a) Map showing debris flows triggered by heavy rainfall in the vicinity of Abusan on August 19–20, 2014. Red shapes and dashed lines indicate debris flows and knick line (convex break), respectively. Distributions of debris flow are from the Geospatial Information Authority of Japan (2014). Gr: Granite, Ho: Hornfels. b) Detail topographic map of catchment area of Ueyamagawa. Contour intervals shown by blue line is 1 m. Locations of photos are shown at the contour map. c) Longitudinal profile of Ueyamagawa riverbed. Topographic map and longitudinal profile are constructed by 0.5 m DEM.

安佐南区八木地区は阿武山東麓にあり、この地 域では大小の区別をしなければ、大部分の渓流で 土石流や崩壊が発生したといえる。崩壊の多くは 山頂近くに認められる遷急線(Fig. 2a 中の破線) の直下付近で発生しており、中腹斜面での発生は 少ない(稲垣, 2015; Fig. 2a)。阿武山はすべて が広島花崗岩類からなるのではなく、北半部は ジュラ紀付加体のホルンフェルスからなる。八木 四丁目はホルンフェルス地域を流下する渓流の出 口付近に位置しており、土石流堆積物の様相は、 Fig. 3a に示すように径75 mm 以上の角張った粗 石, 巨石と流木が多く, マトリックス分が少ない のが特徴的であった。このことは、ホルンフェル スが硬質でマトリックス分が生産されにくい岩質 であることが影響していると思われる。また、粗 礫や粗石, 巨石を主体に構成されるため, その土 石流の堆積地形もマサ土の土石流堆積地形に比べ ると急勾配であった。渓流沿いは,今回の土石流 の流下に伴って沖積錐の一部が下刻されており, 過去の土石流堆積物を複数枚確認することができ る。

安佐南区八木地区の南縁から緑井地区にかけて は、背後の山地が広島花崗岩類からなり、多くの 渓流で土石流や崩壊が発生し、上山川の谷口近 傍の県営住宅が被災したことで知られる。詳細 DEM に基づけば、上山川の河床勾配は崩壊の源 頭部ではおおよそ35°である。源頭部は表層崩壊 によって馬蹄形にえぐられた斜面形をなし(Fig. 2bの1)、露出した地質から、崩壊前には地表か ら深度2mまでは主にマサ土で構成されていた ことが推察される。これより下流では河床の勾配 がおおよそ20°となり、支流の合流点付近や勾配 がやや緩やかになる場所では、侵食から取り残さ れた岩屑が河床に多くみられたが、それ以外では 概して硬岩が露出していた(Fig. 2bの2)。河床

の勾配が10°程度となる下流部では、上流から運 搬された岩屑が堆積している(Fig. 2bの3)。上 山川の土石流堆積物はFig. 3bのとおり、マトリッ クス分が多い一方で巨石も数多くみられる等、極 めて淘汰の悪い堆積物であった。Fig. 4 にはマト リックスの粒度分析結果を示す。マトリックスに 限っては、花崗岩地域よりホルンフェルス地域の 土石流堆積物の方が細粒分に富むことが分かる。 これは花崗岩とホルンフェルスの風化の仕方の違 いによって、ホルンフェルス地域の崩壊部のマト リックスが元々細粒分に富んでいる為と考えられ る。

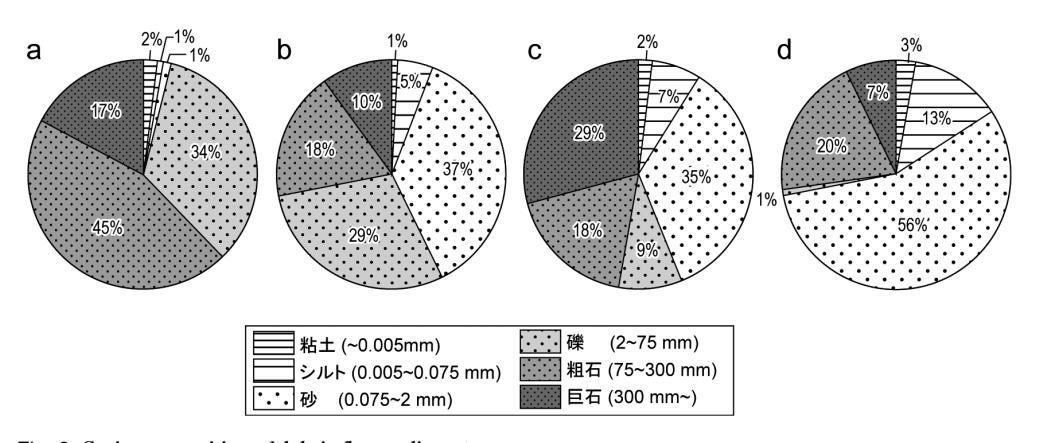
Fig. 3 Grain composition of debris flow sediment Diagrams show results of grain size analysis of samples from new debris-flow sediment at Yagi4 chome (a), Ueyamagawa (b) and from other underlying (old) debris-flow sediment at Ueyamagawa (c, d). Samples (c), (d) at Ueyamagawa respectively correlate to deposits that radiocarbon sample OH-8 and OH-6 were collected from.

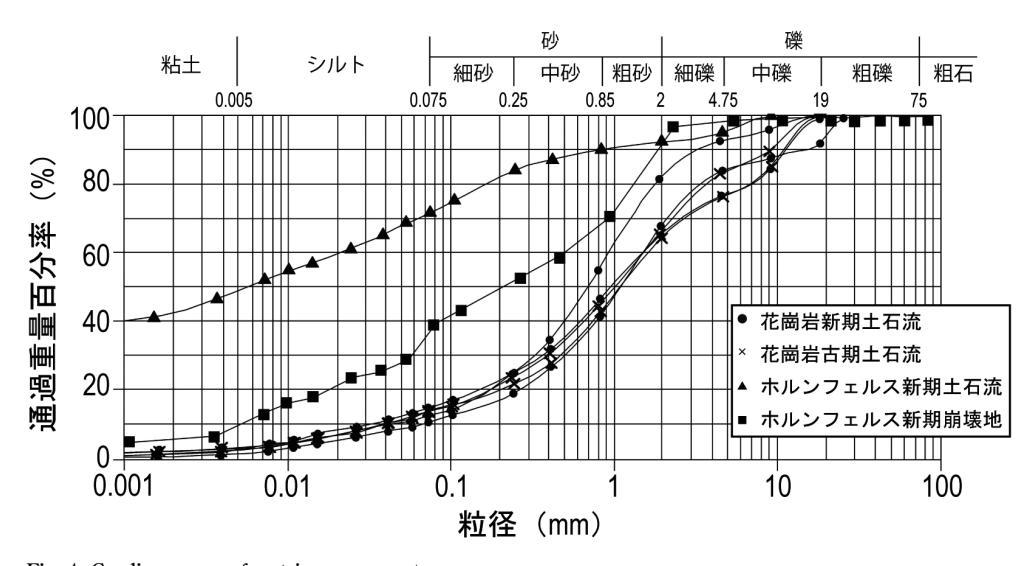
- Fig. 4 Grading curve of matrix component
  - Granite samples of the new debris flow deposits and the old debris flow deposits were collected from three and two sites along Ueyamagawa, respectively. The latter two sites are the same locations where <sup>14</sup>C samples of OH–6 and OH–8 were collected. Holenfels samples of the new debris flow deposit were collected from Yagi 4 cho–me and we used the sample (shown by the solid square) that the emergency survey team to the Hiroshima heavy rain disaster got from the stream head (Japan Society of Civil Engineering and Japan Geotechnical Society, 2014).

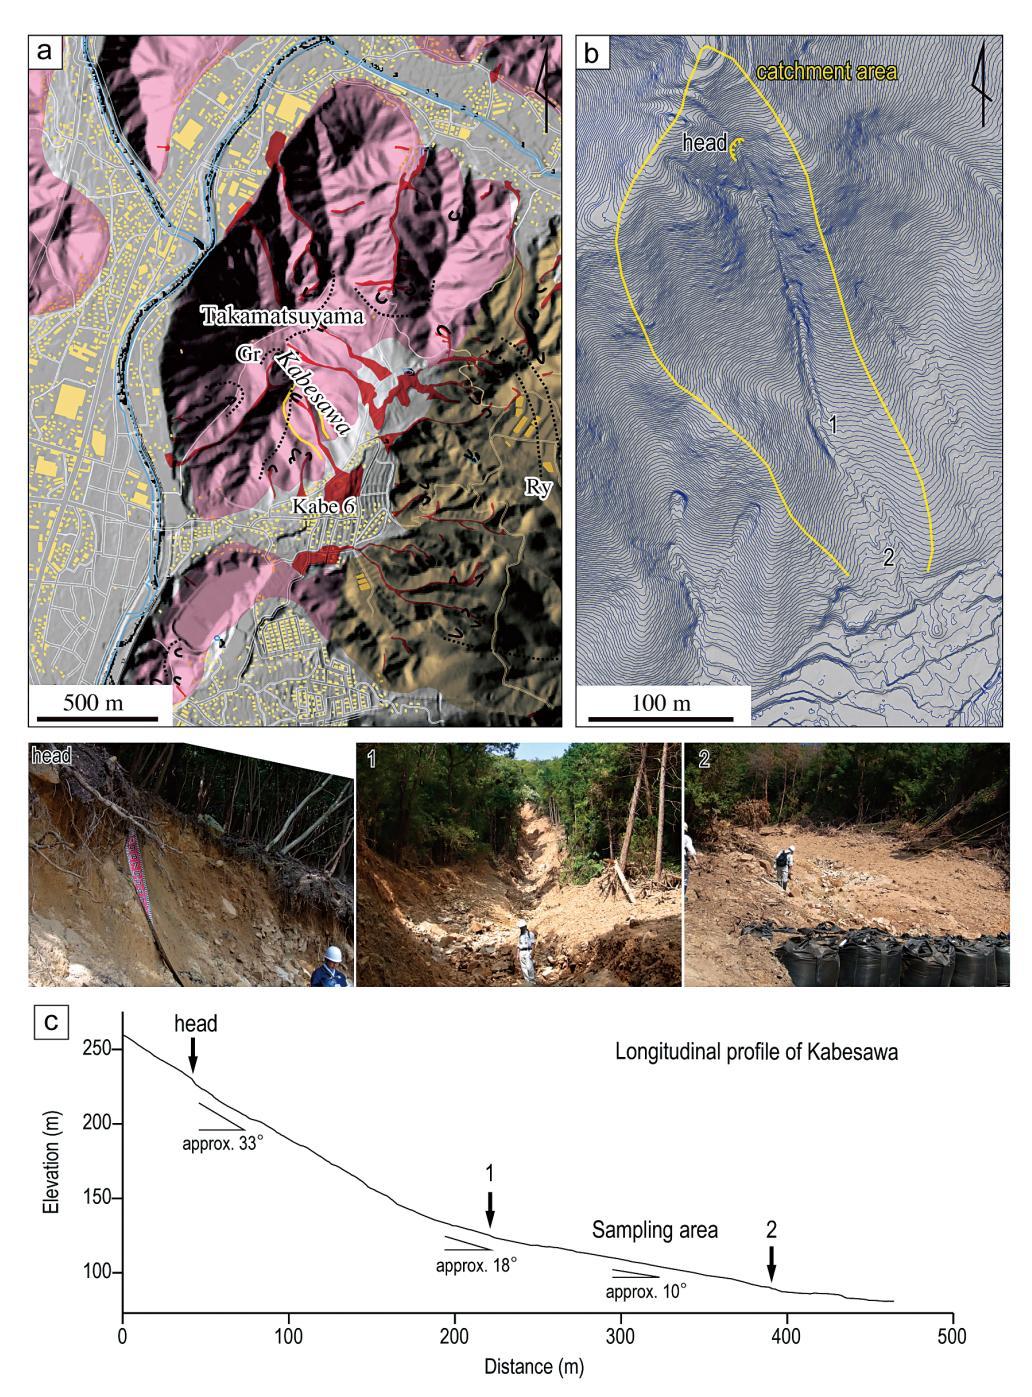
Fig. 6 a) Map showing debris flows triggered by heavy rainfall in the vicinity of Takamatsuyama on August 19–20, 2014. Gr: Granite, Ry: Rhyolite. See Fig. 2 for legend. b) Detail topographic map of catchment area of Kabesawa. Contour intervals shown by blue line is 1 m. Locations of photos are shown at the contour map. c) Longitudinal profile of Kabesawa riverbed. Topographic map and longitudinal profile are constructed by 0.5 m DEM.

安佐北区可部東地区では,高松山の標高300 m付近から放射状に複数の土石流が生じている (Fig. 6a)。崩壊はほとんどが遷急線沿いの源頭 部で発生しており,中腹斜面での発生は少ない。 また,鬼ケ城山西麓にも樹枝状の流下跡を示す土 石流が発生しており,両山に挟まれた可部束6丁 目では,花崗岩の巨礫を含む土砂が住宅地を襲っ た。以下,災害渓流の一つである可部沢について 詳述する。

可部沢は八木地区の上山川と比べると流域面積 の小さい渓流で、谷地形は浅く、流域の谷密度も 低い。可部沢の河床勾配は、崩壊の源頭部では、 おおよそ33°である。源頭部は表層崩壊によって 半円状にえぐられた斜面形をなし、地表から深度 1mまでは砂質のマサ土が優位であるが、それ 以深には角礫が多くみられた。源頭部を登った先 の尾根には凹地が形成され、風隙となっていた。 細密 DEM では、この凹地が非常に直線的である こと、周囲の尾根も天然とは思えない程に平坦化 していることが確認できる(Fig. 6b)。この高松 山には中世熊谷氏の居城があった(頼他、1981) ことから、これらは築城に伴う改変でできた地形

と考えられる。これより下流では勾配がおおよそ 18°となり、著しい下刻が生じていた(Fig. 6bの 1)。谷壁には淘汰の悪い角礫主体の堆積物がみ られ、河床には硬岩や、やや風化した花崗岩が露 出していた。さらに下流の谷口付近では河床の勾 配が10°程度となり、ここでは広く浅く河床が削 られると同時に、土石流が表面に薄く堆積してい た。ここでは、過去の土石流堆積物がいくつかの 地点でみられた。それらは含まれる礫の径や淘汰 度,基質の粒度,固結度に違いがあり,堆積した 時期が異なると推察されるが,露出状況が悪くそ れらの層位を直接確認することができなかった。

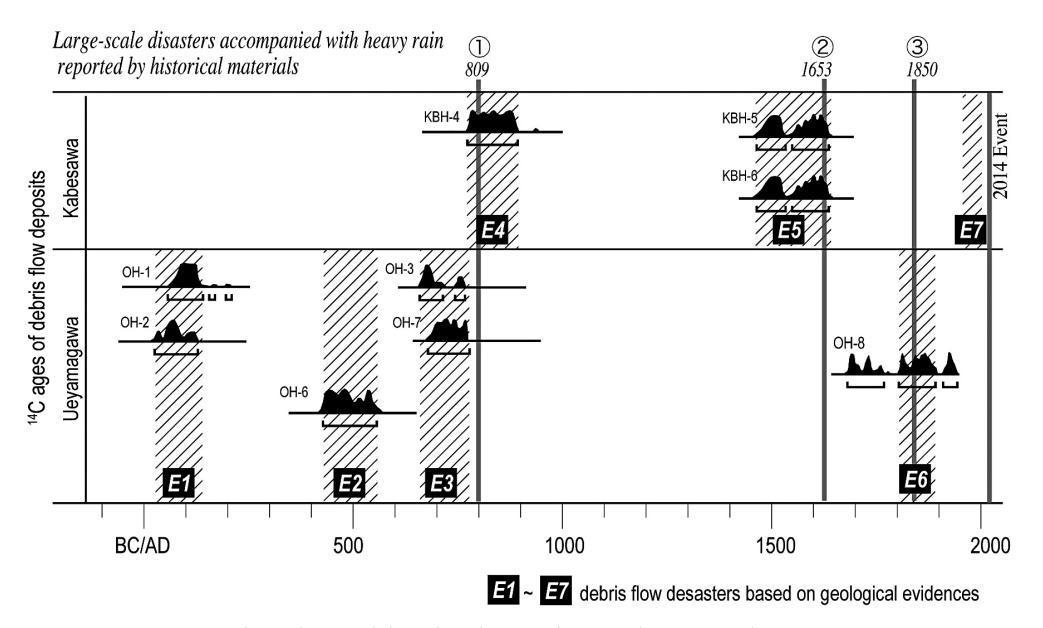
Fig. 9 Chronology of debris flow dates in the 2014 disaster stricken area See Table 2 for descriptions of events reported by historical materials.

以上のように、本研究では八木・緑井地区と可 部東地区において、渓流の土石流堆積物の編年か ら、過去に発生した土石流の発生時期を推定した (Fig. 9)。全ての地層から年代試料が得られてい るわけではないため、時期が不明確な部分も存在 するが、現時点で2つの渓流において計7回の土 石流の履歴が推定された。一方、「廣島縣史」(広 島県庁、1925)・「芸藩通志」(頼他、1981)を基 に災害史を整理すると、上山川の8~9世紀以後 (E4)、16~17世紀の土石流イベント(E5)と可部 沢の19世紀の土石流イベント(E6)付近において, 災害記録が残っていたので,以下に紹介する。な お,E6は<sup>14</sup>C年代測定結果から2σで最も確率の高 い年代範囲である AD. 1801-1892を土石流イベン トの年代範囲として採用した。

上記の土石流イベントと歴史記録が対応した場 合,Fig.9から,可部沢ではE4とE5の間の約800 年間,上山川ではE3とE6の約1000年間,土石流 が発生していないと読み取ることができる。しか し,沖積錐は谷口付近から低地に向かって,幾度 も流れる方向を変えながら土石流が流下して形成 される地形であるため,発生周期や頻度への読み 替えには注意が必要である。したがって,今回の 調査によって明らかにされていない土石流堆積物 が存在していることが想定されるため,土石流の 発生履歴を正確に推定するためには,沖積錐の横 断方向での土石流堆積物調査を追加したり,詳細 な史料を収集・分析したりするなど,情報を補足 していく必要がある。
